SZAKÉRTŐI VÉLEMÉNY

1088. Budapest, József krt. 11. Társasház utcai homlokzatáról, felújításáról.

A szakvélemény a társasház utcai homlokzata, és a bejárat vizsgálatára terjed ki.

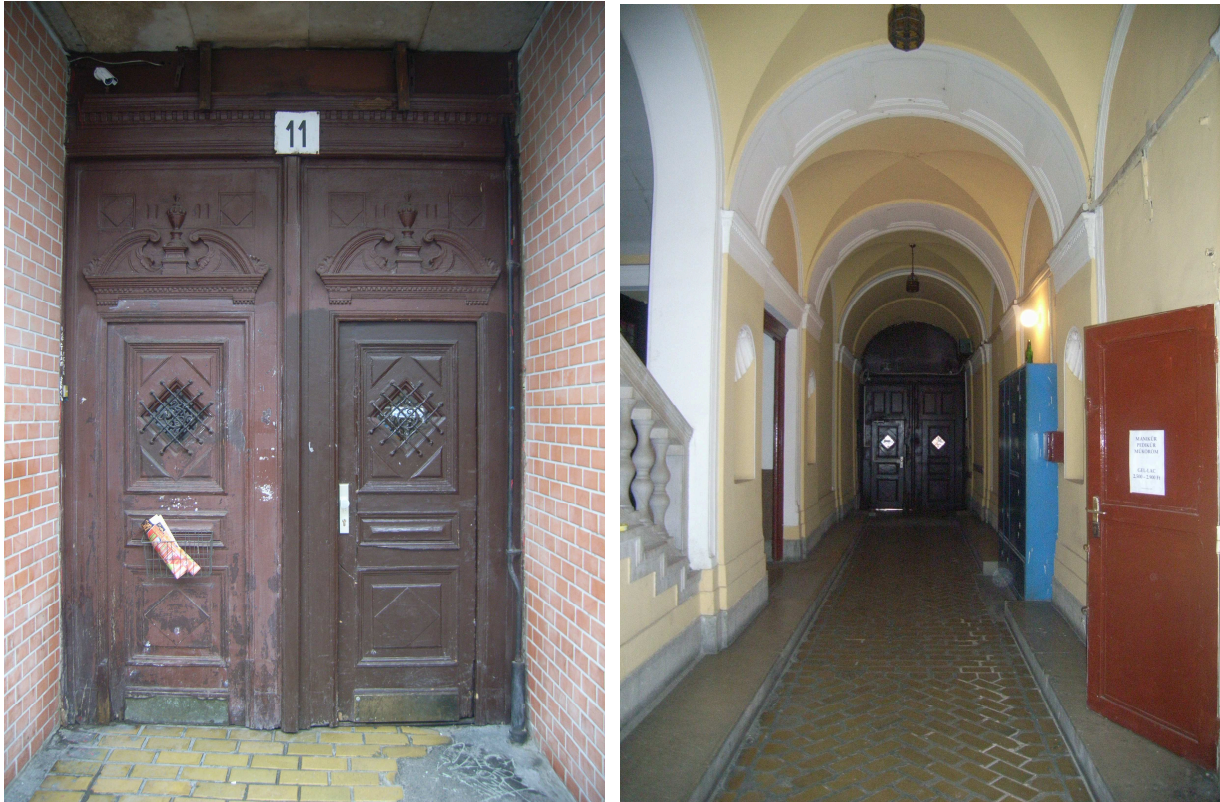
Az épület a múlt század fordulója tájékán épülhetett, a Nagykörút végleges, jelenlegi formájának, megjelenésének kialakulásakor, neoreneszánsz elemeket idéző, eklektikus stílusban. Az utcai földszinti homlokzat, a 60-70-es években, a nagy „modern portálosítási” mozgalomban sajnos teljesen megsemmisült , és a ház eredeti architektúrájától igencsak idegen módon került kialakításra.

A földszinten, az egyetlen eredeti elem, a faragott fa bejárati kapu, amelyet a többszöri, átalakítás nélküli átfestés óvott meg az utókor számára.

A keramit burkolat a kapualjban folytatódik, szintén az eredeti állapotot idézi.

A téglaburkolatú béliet teljesen idegen elem annak ellenére, hogy az emeleti homlokzatképzés meghatározó anyaga a tégl.

Különösen zavaró épületelem a főbejárat feletti íves előtető-reklám.

Az előtető-reklámot le kell bontani.

A kapuzat bélletét azonos, kopásálló anyagokból kell kiképezni, lehetőleg a földszinti kőburkolattal megegyező módon. A keramit burkolat kiegészítésével és 4 évente pl.:Trusty Step Csúszásgátló Folyadékkal kezelve.

A kapuzat felújítását az eredetit megtartva, azt restaurálva kell elvégezni, faanyagpótlással, lehetőleg az eredetivel azonos vasalat újragyártásával, a biztonsági szempontok figyelembevételével. A felületképzés a felújítás során megfigyelhető eredeti színben, de korszerű védelmet nyújtó festékanyaggal történjen.

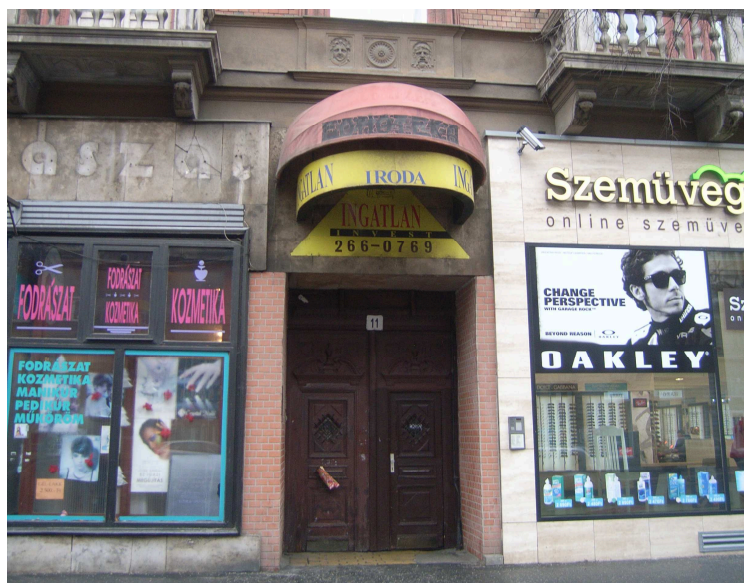
A valamikor modern stílusban kialakított portálok mindkét oldalon egységesek voltak. Mára, a tulajdonos változások során, szerkezetileg és küllemükben is különbözőek.

A portál egységességét a jobb oldali mintájára javasoljuk kialakítani, tekintettel arra, hogy az eredeti portál visszaállítása aránytalanul nagy agyagi megterhelést jelentene a lakóközösségnek. A bal oldali portál, kőburkolatának tisztításával, és a portálszerkezet cseréjével alakítható a jobb oldali mintájára.

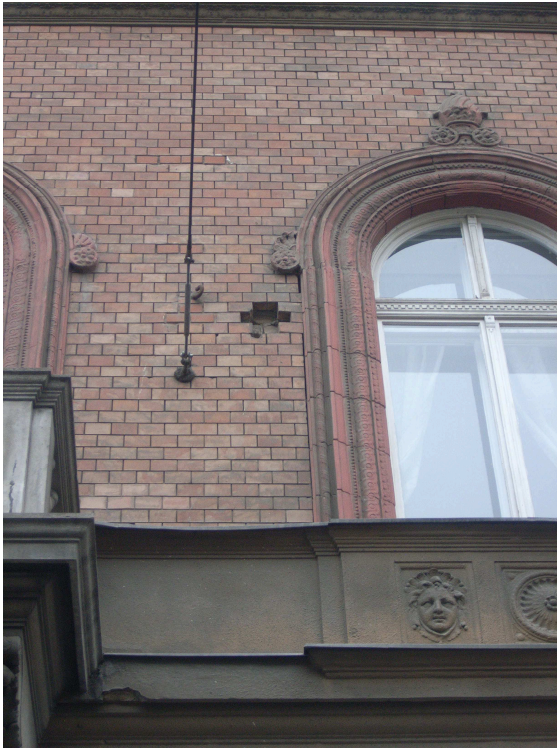
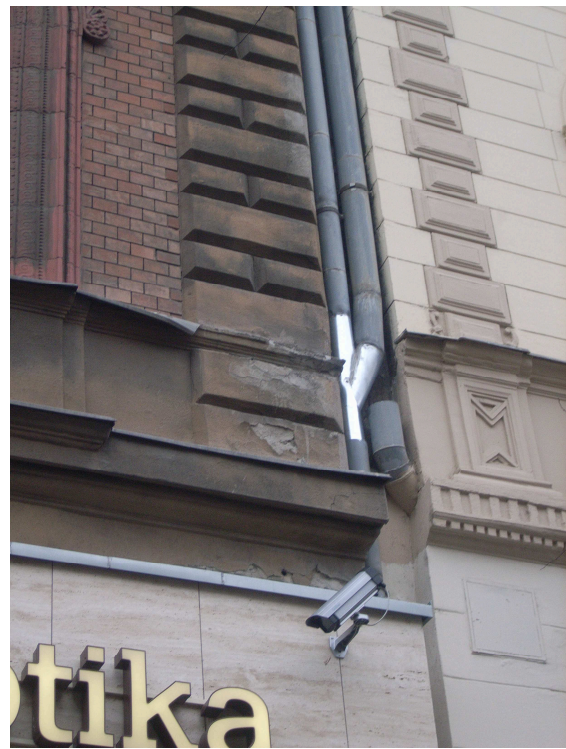
Az emeleti téglaburkolat néhol hiányos, lazult. A vakolt elemek mállottak. A bádogozás sérült, hiányos.

A vakolt, festett felületek elszürkültek, a terrakotta felületek szennyezettek.

A terrakotta burkolatok kiegészítése, és tisztítása vegyi felületkezeléssel.

A homlokzati vakolt felületek javítása, és eredeti színre való felületképzése.

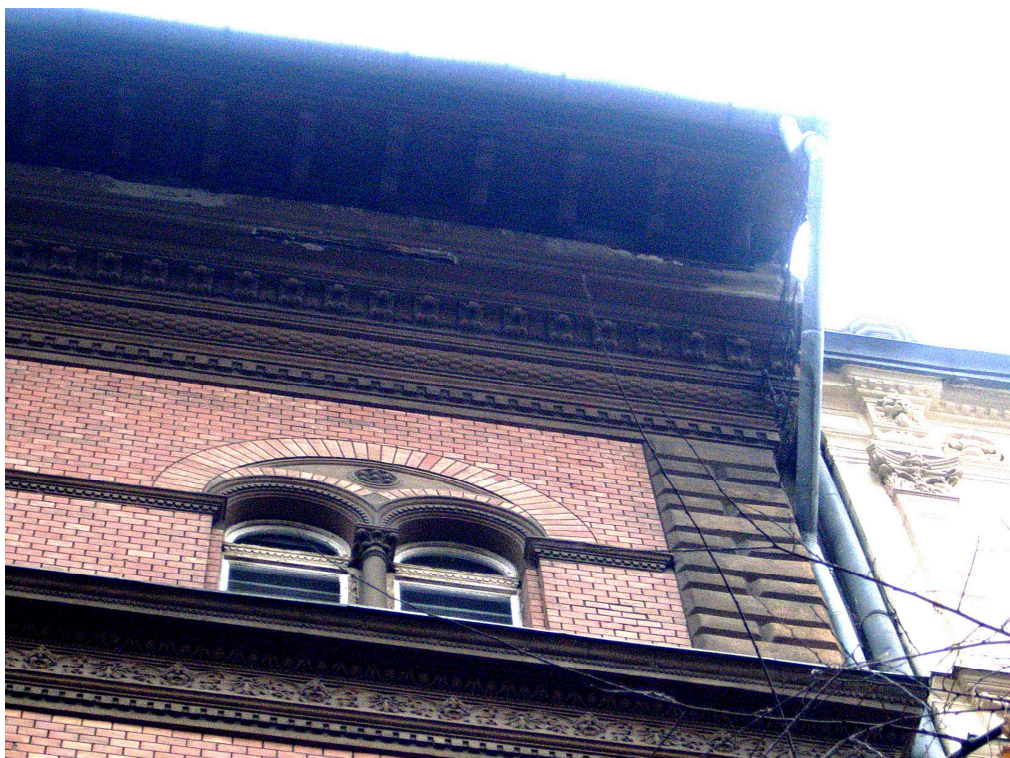
Az ereszképzés elemei helyenként hiányoznak, esetenként a járdára hullnak, ami tető beázásokra enged következtetni. A tapasztalatok szerint ez a károsodás az ereszalja bádogozását és ácsszerkezetét is érintheti.

Válasz: Az ereszalja

- ácsszerkezetének felülvizsgálata, javítása, és/vagy elemeinek cseréjével, a faanyagok vegyi védelemmel való ellátásával.
- stukatúr elemeinek javítása, kiegészítése, és/vagy újrakészítése, hathatós rögzítése.
- Az ereszbádogozás felülvizsgálata, javítása, és/vagy elemeinek cseréjével
