1085 BUDAPEST, KŐFARAGÓ U. 10. (Hrsz.:36470)  
LAKÓHÁZ UTCAI HOMLOKZATÁNAK FELÚJÍTÁSA  
TELEPÜLÉSKÉPI BEJELENTÉSI TERV

## MŰSZAKI LEÍRÁS

2013. december

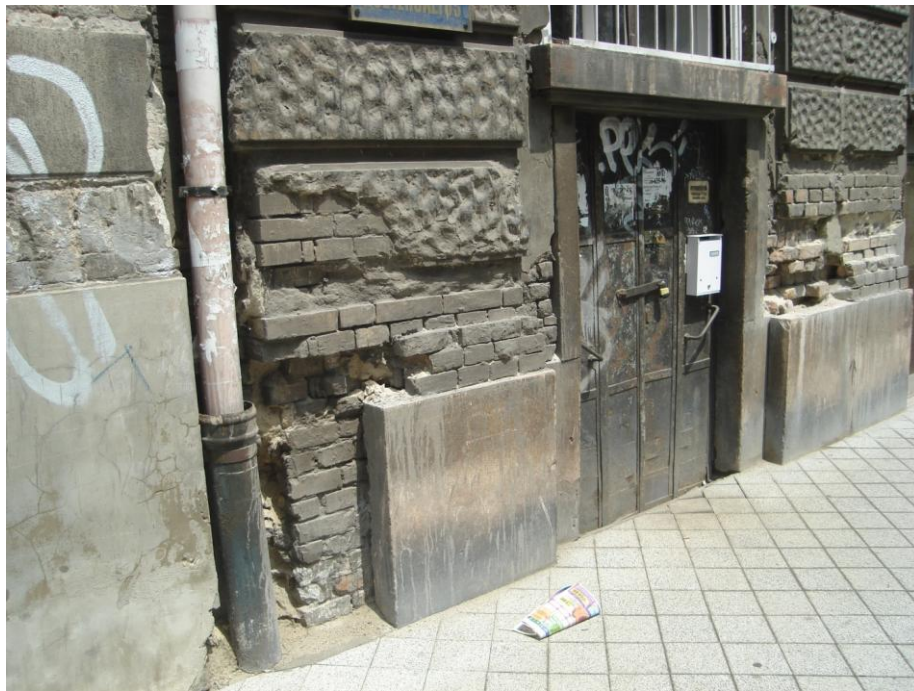
A lábazatot 12 cm vastag, 83 cm magas, tardosi tömör mészkőlapok alkotják. A kőlap viszonylag jó állapotú és bár a homlokzat jobb oldalán indokolatlan, a homlokzathoz nem illeszkedő színű festés borítja, egyéb helyen pedig erősen szennyezett, ezt leszámítva anyaga ép, szinte hibátlan. Egyedül a Kőfaragó 8 felőli szélén hiányzik egy kb 30 cm széles tábla. Feltehetően a táblát a hátfalhoz rögzítő acél kapocs korrodált el, de elképzelhető, hogy maga a téglá hátszerkezet gyengült meg anyagában (pl. a felszívódó nedvességgel érkező sóknak köszönhetően), és a kőlap azzal együtt távozott. Erre utal az itt megfigyelhető falazati hiány is.

*Hiányzó kőtábla, károsodott kváderes vakolat és falazat, rossz állapotú pincaajtó*

A falazat és vakolat károsodása közvetlenül a lábazat feletti 1 m magas sávban a teljes homlokzaton végig megfigyelhető, vagy konkrét kár (leesett vakolat, szétmállott, kipotyogott téglá, sókivirágzás), vagy utólagos javítgatás formájában. Mindez a működő talajnedvesség elleni szigetelés hiányára, az alulról, a pincefalakon keresztül felszívódó nedvesség jelenlétére utal. A homlokzat jobb szélén lévő lábazati javítgatás látványosan nem oldotta meg ezt a problémát, ugyanis az alkalmazott párazáró anyag csak feljebb szorította a párolgási zónát, ezzel a károsodás helyét is. Ezen a szakaszon a vakolat leválása közvetlenül a javítás felett figyelhető meg. A kapualjba a lábazattal megegyező anyagú fellépő vezet.

A kő lábazatot a festéstől és egyéb szennyeződésektől meg kell tisztítani, a hiányzó kőtáblát pedig pótolni kell.

A homlokzati károk jelentős részének kiváltó okát tehát most nem tudjuk megszüntetni. Helyette a problémára viszonylag tartós (de ideiglenes) megoldást nyújtó, WTA minősítéssel rendelkező sőtároló-felújító vakolatrendszer és arra kerülő páraáteresztő festés kerül alkalmazásra a lábazat fölött kb. 250 cm magas sávban, a homlokzat teljes hosszában.

Ehhez teljesen le kell verni a lábazat fölött legalább az alsó 6 kvádersávot. A meglazult téglákat rögzíteni, a hiányzó téglákat pótolni kell a felújító vakolatrendszer sőtároló habarcsával. Az eredeti rusztikus felületet a vakolatrendszer gyártó alkalmazástechnikájával leegyeztetve, próbafelület készítése után lehet kivitelezni. Idővel sajnos valószínű a kárképek újbóli megjelenése, remélhetőleg addigra lehetőség lesz az utólagos vízszigetelés elkészítésére.

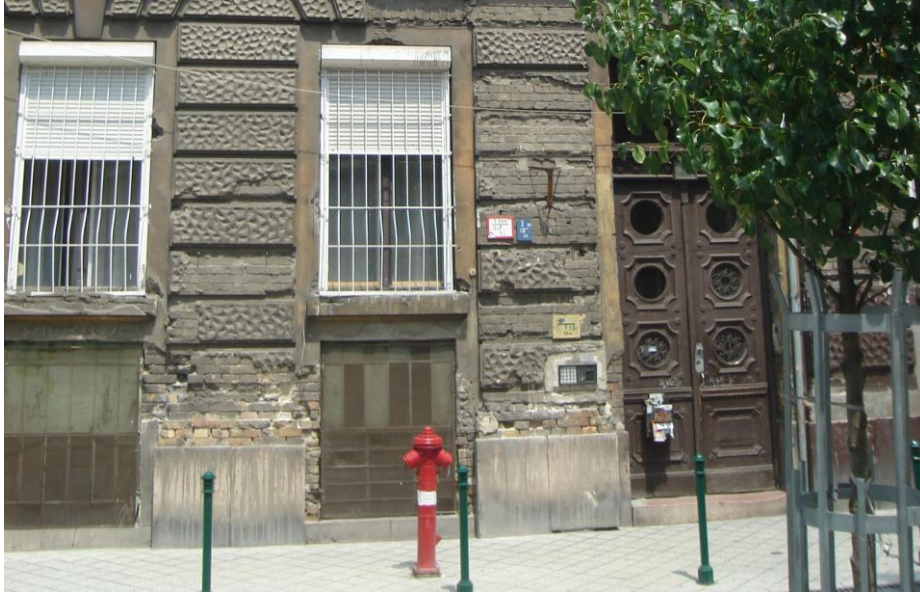
*Károsodott lábazati rész, fa kapu, szögacél ablakok*

A kapualjba vezető fa kapu viszonylag jó állapotú, ép, kisebb hibák a lábazat magasságában vannak, ablakrácsok hiányoznak, felületképzése kissé előregedett, kilincs hiányzik.

A pincei nyílászárók nem egységesek. A pincébe vezető, tömör acéllemez betétes utcai lejárati ajtók rossz állapotúak. Ugyanez érvényes a régi, szögacél szerkezetű ablakokra. Két pincei nyílás korszerű, alumínium szerkezetű, hőszigetelő üvegezésű nyílászáróval került lezárásra, a pincehelyiségbe leköltözött műhelynek köszönhetően.

A kapcsolt gerébtokos homlokzati fa ablakok külső felületkezelését fel kell újítani, színe a színezett utcaépnek megfelelő, középbarna lesz. Ezzel azonos színt kap a kapu. A műanyag redőnyök kiváltása meghaladja a homlokzattfelújítás kereteit, ez a feladat a lakókra hárul. A két rossz állapotú pincei nyílászárót az egységes megjelenés érdekében ki kell cserélni a meglévő korszerű, szerencsére elég semleges színű alumínium nyílászárókkal egyező megjelenésű ablakra, majd az összes ablakot a régi acél ablakok osztásával egyező osztású, feketére festett biztonsági ráccsal kell ellátni. A rossz állapotú pinceajtókat a meglévőhöz hasonló kialakítású, egyszerű, tömör acéllemez betétes ajtóra kell kicserélni, melynek színe megegyezik az új pinceablakok színével.

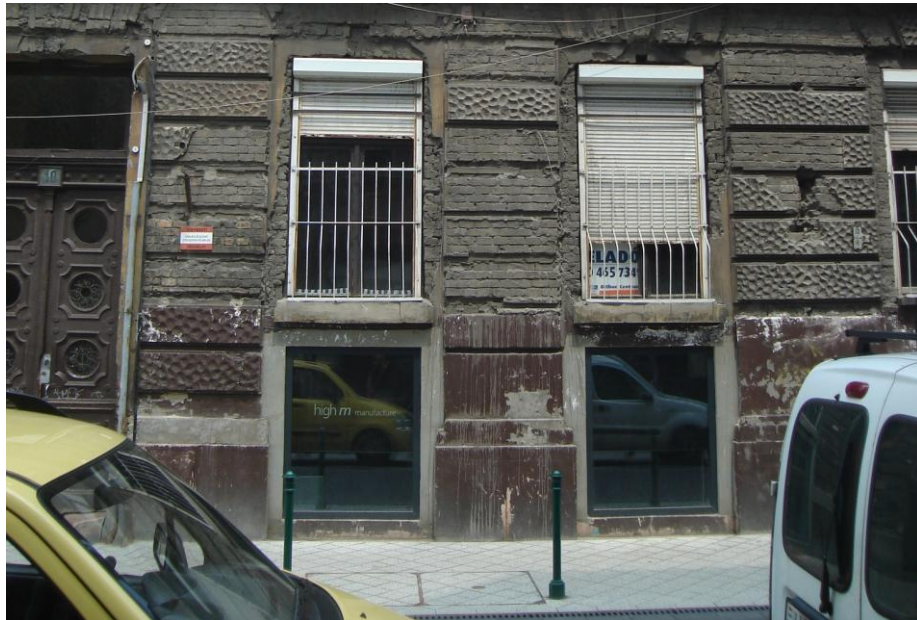
*Javítások a lábazaton, korszerű alumínium pinceablakok*

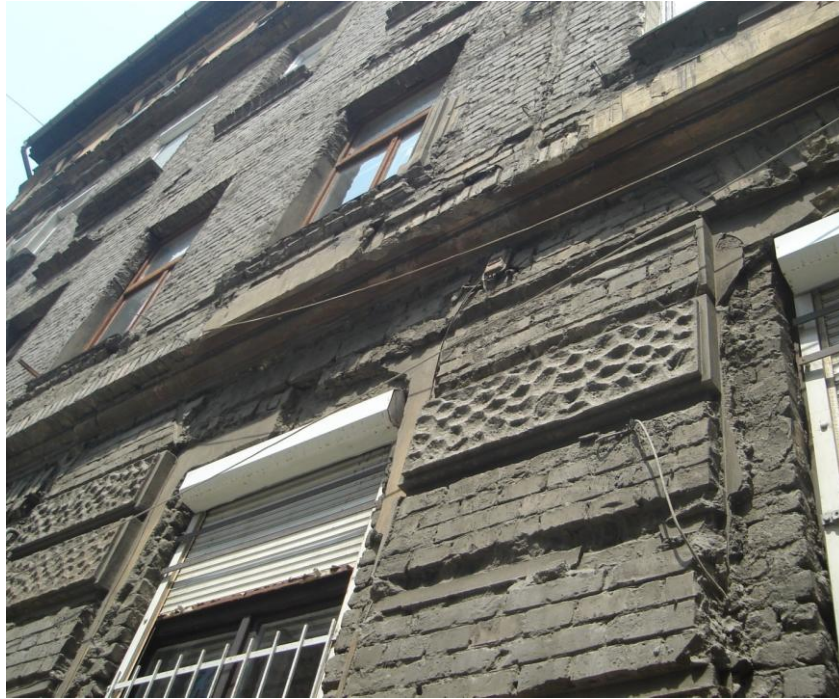
A homlokzat földszinti sávjában vakolt kváderes kialakítású a falfelület. Az erőteljes, rusztikus felületű kváderezés részben a kvádereknek megfelelően falazott téglafelületből, részben pedig az erre ráépülő, 2-3 cm vastagságú vakolatból van kialakítva. Ez a vakolat azonban nagy felületekről hiányzik. A földszint feletti felület kb. 80%-áról hiányzik a vakolat. Az osztópárkányok, ablakpárkányok, szemöldökpárkányok konzolosan kialakított téglasorokból és a rákerülő húzott vakolatból állnak. A vakolat nagy része ezekről is leesett, igen nagy hosszokon a téglakonzol is hiányzik. A fölmenő szinteken szinte alig látható ép vakolt felület. A szélső tengelyek még éppen alkalmasak lehetnek a megelőző állapot rekonstrukciójára. A lehullott vakolatnak köszönhetően néhány pontszerű falazati hiány és egykori füstcsőáttörés is megfigyelhető.

*Kváderezés és övpárkány kialakítása, hiánya*

A hiányos részeken új vakolatot kell készíteni a meglévő, megtartható vakolathoz igazodó vastagságban, az eredeti felületképzéssel megegyezően.

A hiányzó párkányszakaszokat és nyíláskeretezéseket a meglévővel egyező profillal újra kell húzni. A hiányzó öntvényeket a meglévőről vett mintasablonban homlokzati öntőhabarcsból újra kell készíteni és felerősíteni.

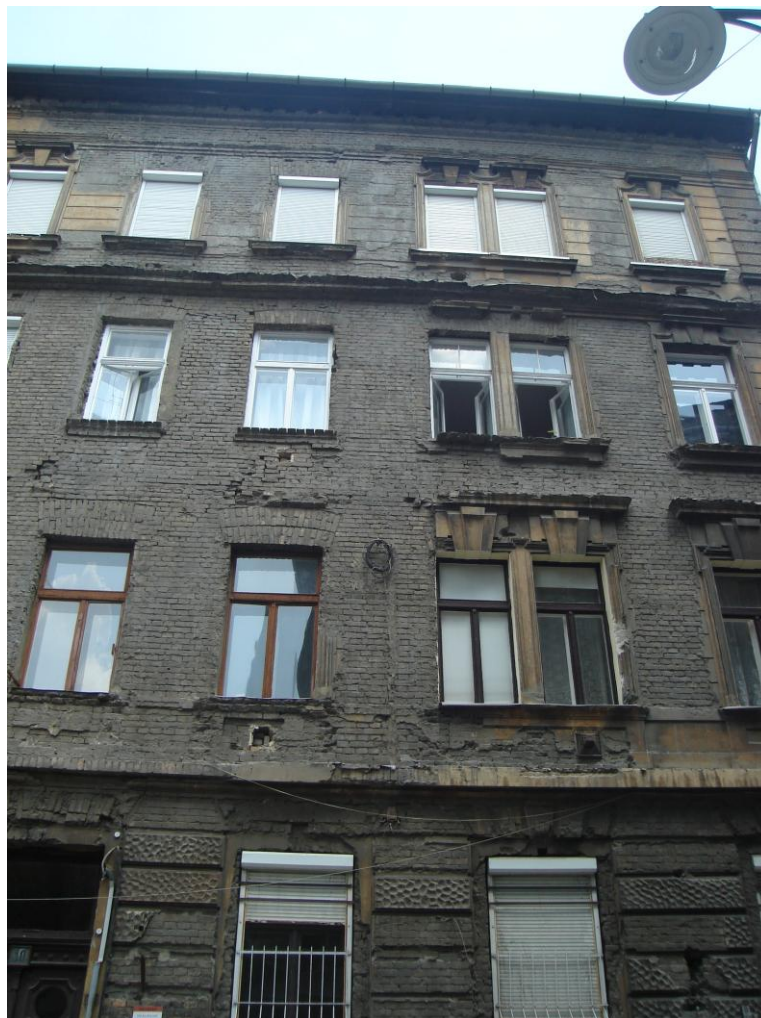
*Falazathibák, homlokzati díszek, ereszalj, fogsor helye, fa kapcsolt gerébtokos ablakok*

Az ablaknyílások fölött hangsúlyos zárókő öntvénydíszek vannak, melyeknek kb. a fele hiányzik. Az emeleti ablakok alatt síkszerű, vakolatból kialakított ablakkötény van, ezeknek kb 20 %-uk maradt meg. Ugyanez vonatkozik az ablakkeretezésekre. Az ereszalj alatt a koronázópárkány részeként fogsordísz húzódott, ennek több mint fele hiányzik. Az ereszalj deszkázott, vakolatlan.

A homlokzaton nagyrészt az eredeti kapcsolt gerébtokos ablakok láthatók, bár színük és felújítottságuk mértéke nem egységes. Sok hasonló korú épülettől eltérően sajnos itt nem készült a szemöldök mögött rejtett szerkezetű fa redőny, ezért több ablakon megjelenik az utólag kívülrre szerelt, fehér műanyag edőny, mely nehezen kiváltható. A földszinti ablakok előtt nem egységes megjelenésű, fehérre festett biztonsági rácsok vannak.

A kihullott téglákat pótolni, a meglazult téglákat rögzíteni kell, a fugákat ki kell tölteni. A párkányok téglá alapját hasonlóképp pótlással, rögzítéssel kell javítani.
