Tervezés tárgya: 1085 Budapest VIII.,
Horánszky u. 7. sz. alatti társasház
utcai homlokzat felújítása
(hrsz: 36618)

UTCAI HOMLOKZAT
Meglévő állapot

Településképi bejelentési terv

E - 1

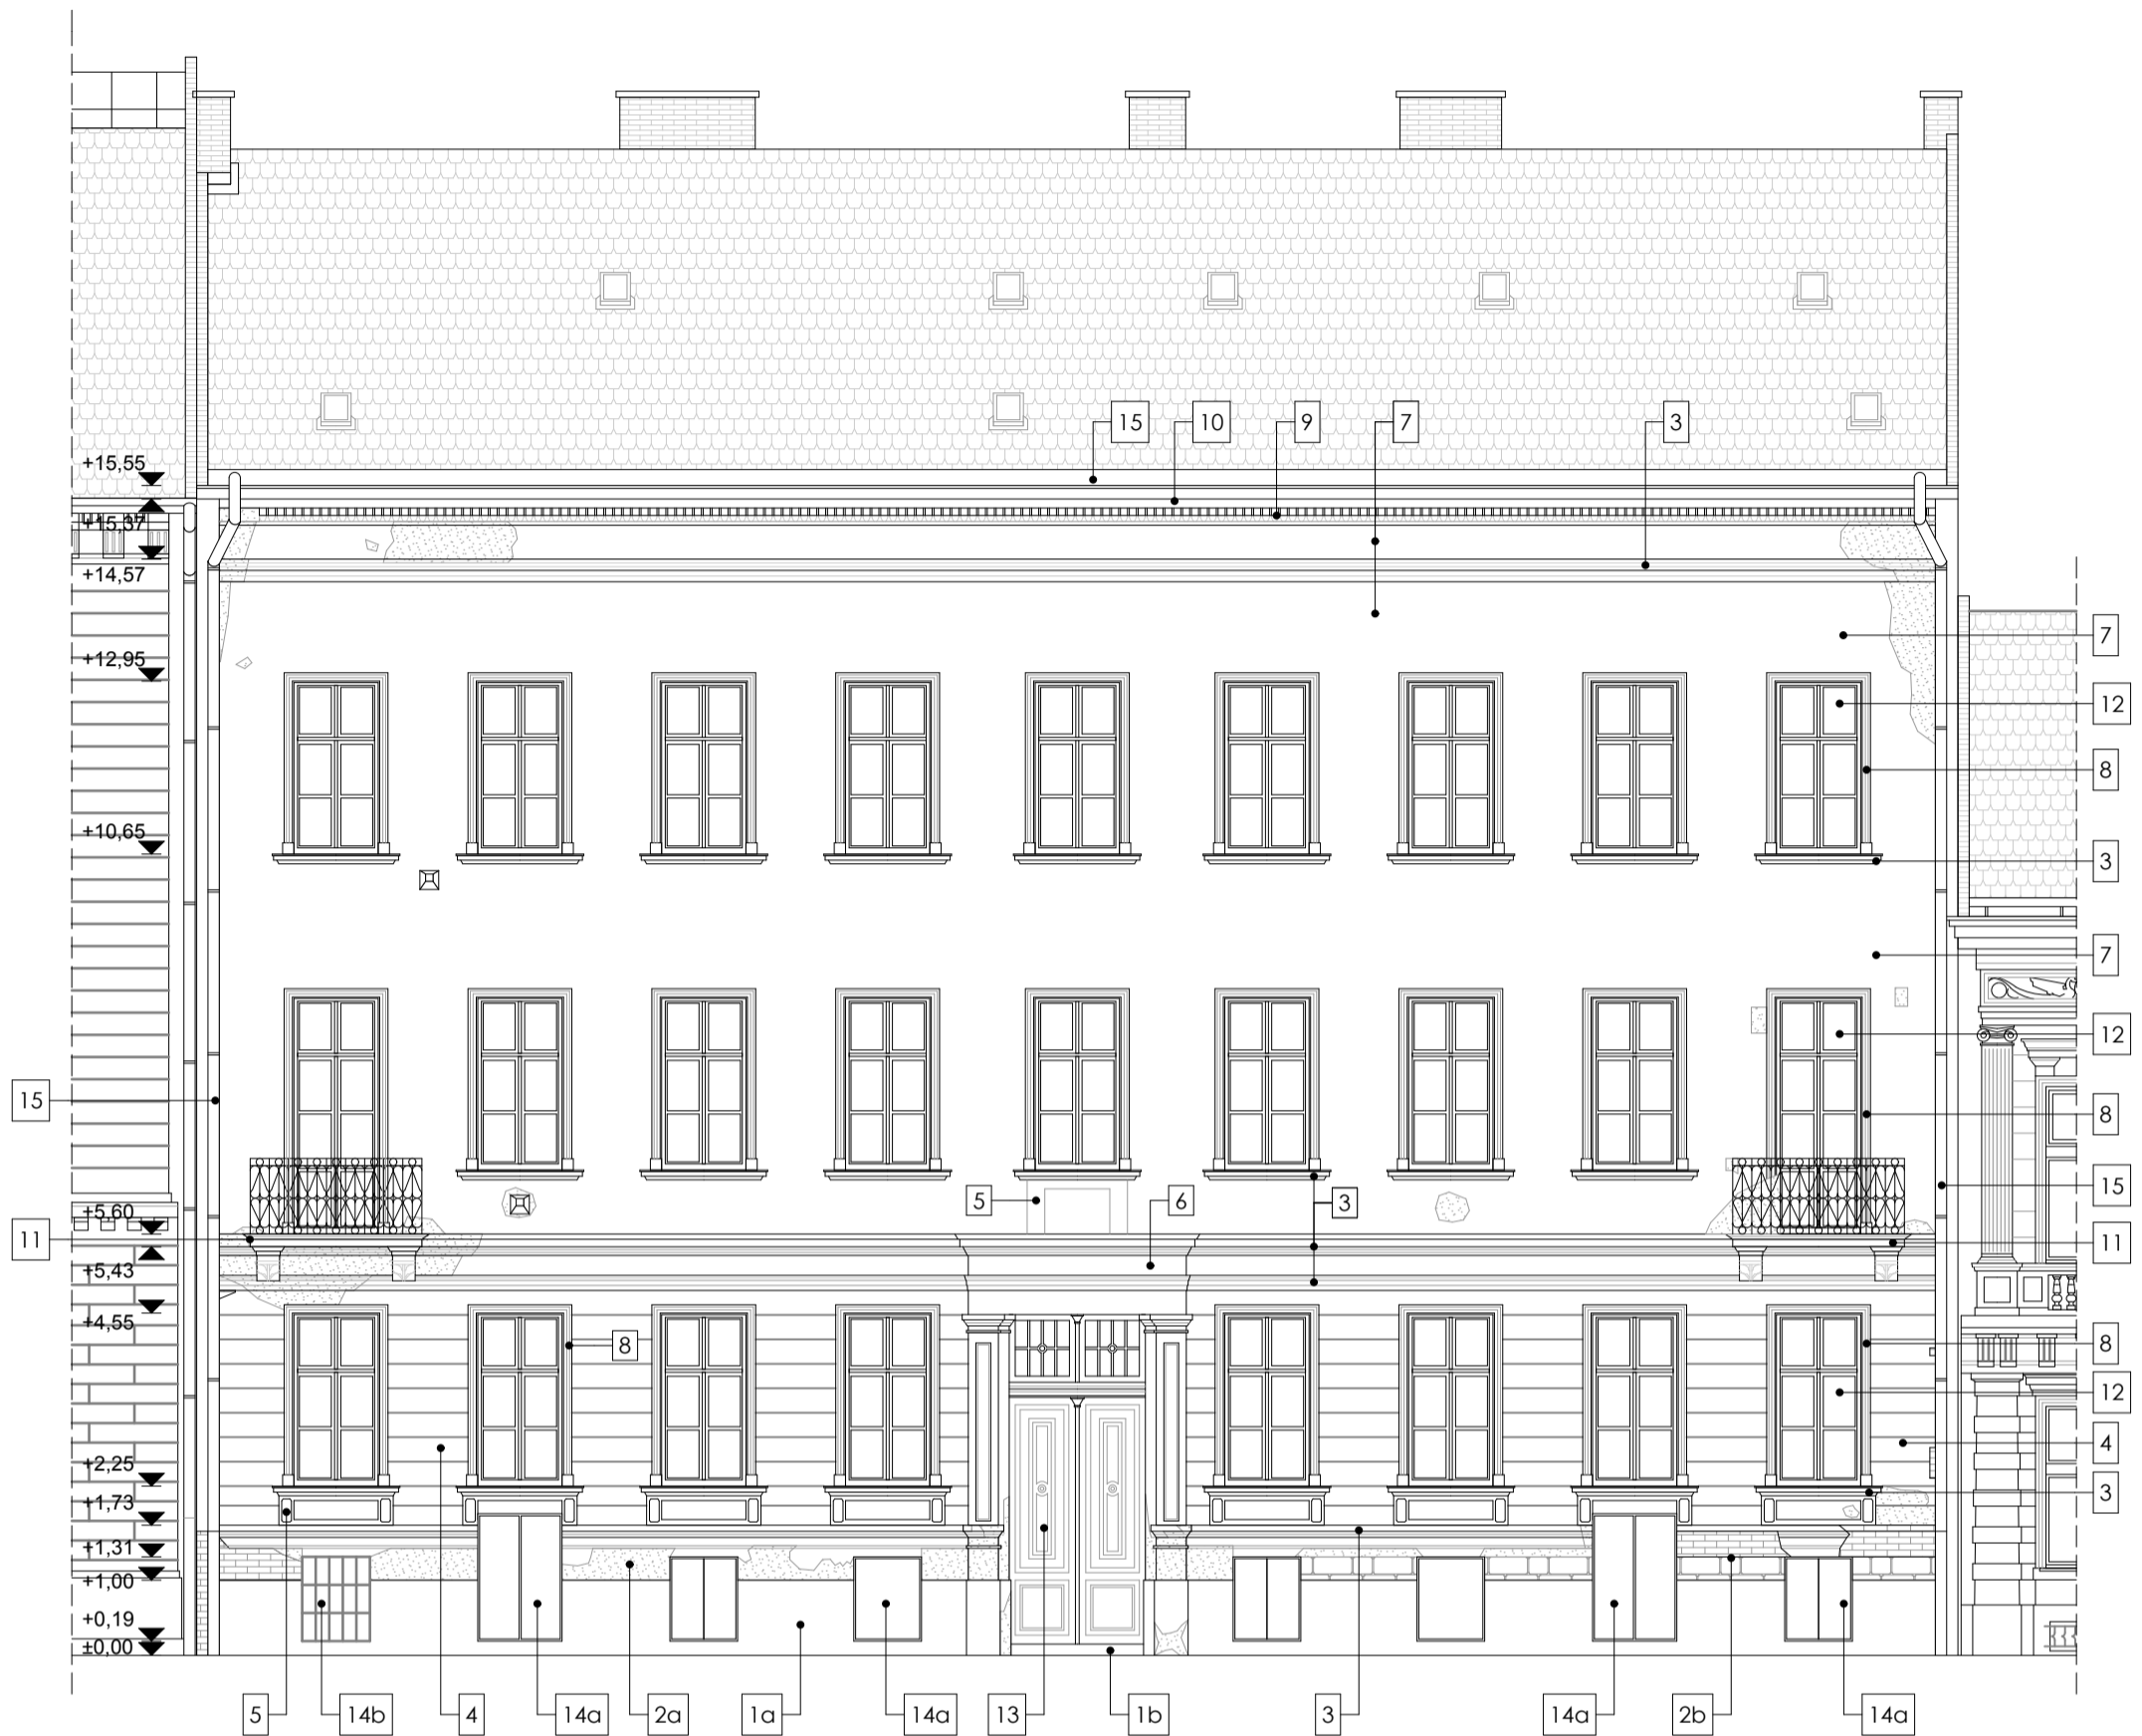
- 1a Elszíneződött, összefirkált szürke műkő lábazat, kapu környékén sérült elemekkel
- 1b Kopott felületű szürke műkő lépcső
- 2a Sima felületű vakolat a lábazat feletti sávban, tört világos piros színű, erősen károsodott, vagy teljesen hiányzik

- 2b Mész-kő-tégla vegyes falazat
- 3 Helyszínen húzott párkányprofil konzolos falazású téglalapon, világossárga színű, elszíneződött, rövidebb szakaszokon károsodott, illetve teljesen hiányzik

- 4 Sima vakolatfelület sávos nütölással, tört világos piros színű, kisebb felületeken vakolatkárok, ép felületen elszíneződött
- 5 Köténydíz sima felületű vakolatból, világossárga színű, elszíneződött

- 6 10 cm kiülésű, földszintes középrizalit, a kapu két oldalán szögletes pilaszterekkel, tört világos piros színű, a pilaszterek törzse világossárga vakolatsávval keretelve, mindenhol elszíneződött, a lábazat közelében vakolatkárok

- 7 Sima vakolatfelület, tört világos piros színű, erkély és eresztől környékén vakolatkárok, ép felületen elszíneződött, piszkos, csurgásfoltokkal tarkított

- 8 Ablakkeretezés húzott vagy öntött profilokból, világossárga színű, elszíneződött, alapvetően ép, kisebb hibákkal

- 9 Fogsor és tojásléc öntvénydísz, világossárga színű, kb. 50 cm hosszú elemekből, egy elem hiányzik, további elemek az eresztől környéki ázások miatt elszíneződött, állapotuk bizonytalan

- 10 Eldobozolt, vakolt eresztől, vakolat az eresztől ázása miatt károsodott, ép felület tört világos piros színű, elszíneződött
- 11 120 cm kiülésű erkély, törtfehér színű kőlemezzel, feltehetőleg a konzoldíszben rejtett acél konzollal, fekete kovácsoltvas korláttal, Horánszky 9 felüli erkély vízvezetése különösen problémás

- 12 Fa anyagú, kétrétegű kapcsolt gerébtokos ablakszerket és erkélyajtó, előregedett felületképzéssel, kék, zöld és fehér színekben
- 13 Fa bejárati kapu, üvegezett felülvilágítóval, világos színű, fa erezetes textúra, átlátszó, szintelen felületkezeléssel, használati zónában erősen elsötétedett, alsó táblabetéten javítás nyoma látható

- 14a Pinceablak és ajtó lezárása tömör acéllemez betétes nyílászárókkal, kék, zöld és piros színű, deformálódott, korrodált, előregedett felületképzéssel, összefirkált

- 14b Üvegezetlen nyílás korrodált acél ráccsal és hálóval lezárva
- 15 Horganylemez fekvőeresztől és lefolyócső, hibájukra a csatlakozásuk környékén látható súlyosabb vakolatkárok utalnak
