1085 BUDAPEST, HORÁNSZKY U. 7. (Hrsz.:36618)  
LAKÓHÁZ UTCAI HOMLOKZATÁNAK FELÚJÍTÁSA  
TELEPÜLÉSKÉPI BEJELENTÉSI TERV

## MŰSZAKI LEÍRÁS

2013. december

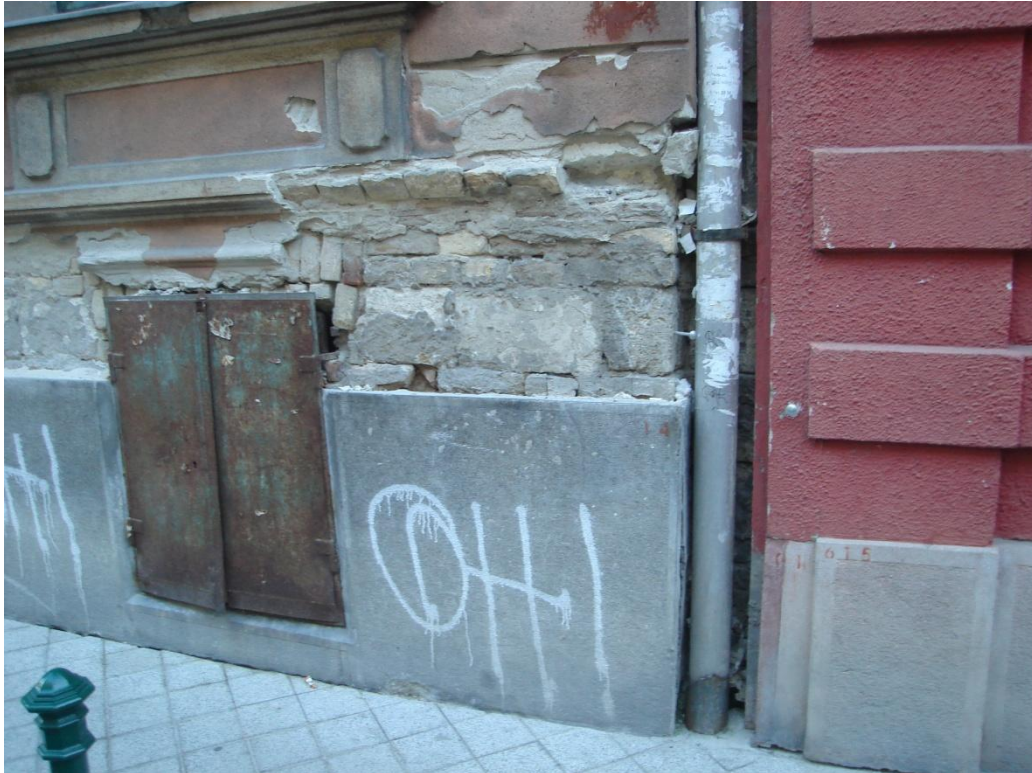
A kb. 4 cm öszvastagságú vakolat károsodása közvetlenül a lábazat felett, a legalsó övpárkányig, a homlokzat teljes hossza mentén megfigyelhető. Mindez a működő talajnedvesség elleni szigetelés hiányára, az alulról, a pincefalakon keresztül felszívódó nedvesség jelenlétére utal. A lehullott vakolat mögött láthatóvá vált, hogy a járdaszinttől mért kb. 1,30 cm magasságig a falazat mészkőből készült. Ez a mészkő porózus anyagú, a kapilláris felszívódásnak kedvez.

*Károsodott vakolat, kő falazat, műkő lábazat, pinceablak*

A homlokzati károk jelentős részének kiváltó okát tehát most nem tudjuk megszüntetni. Helyette a problémára viszonylag tartós (de ideiglenes) megoldást nyújtó, WTA minősítéssel rendelkező sőtároló-felújító vakolatrendszer és arra kerülő páraáteresztő festés kerül alkalmazásra a lábazat fölött kb. 250 cm magas sávban, a homlokzat teljes hosszában.

Ehhez teljesen le kell verni a vakolatot az érintett felületen. Az eredeti sávos nűtolást helyre kell állítani.

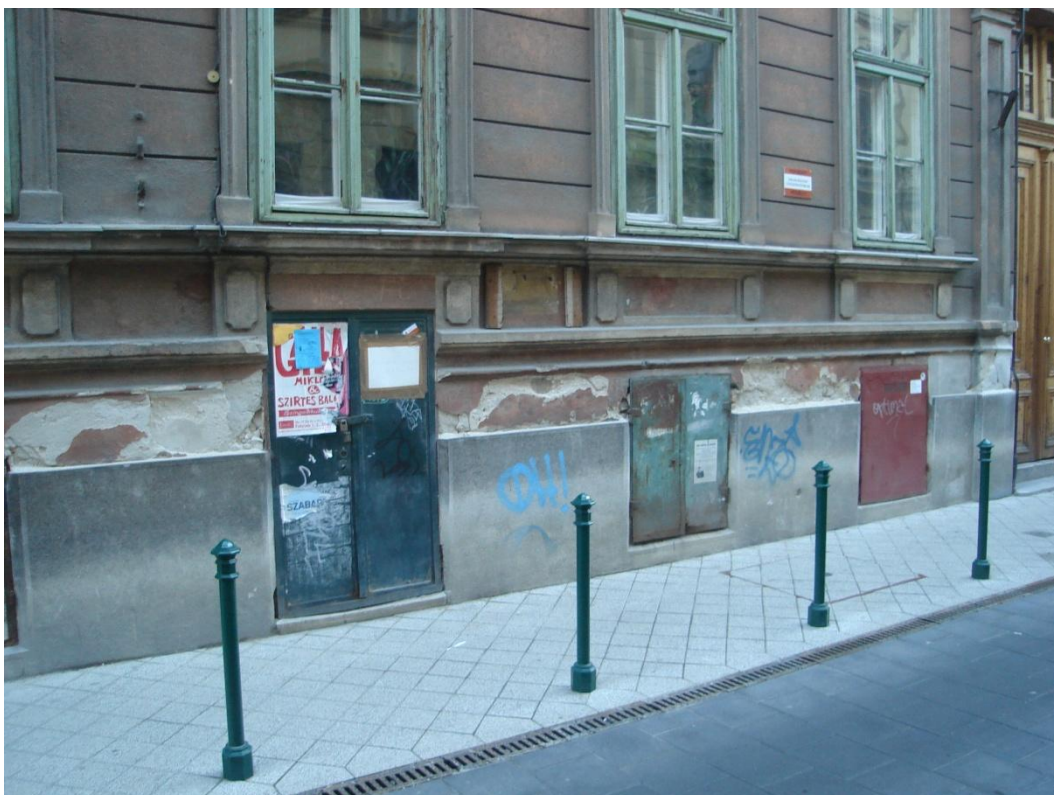
A lábazatot 8 cm vastag, 100 cm magas érdesített felületű műkő lapok alkotják. Ez a műkő valószínűleg későbbi felújítás során került ide, feltehetően az előző lábazat tönkremenetele miatt. Állaga tartósnak bizonyult, felülete kissé elszennyeződött, komolyabb kár egyedül a kapu melletti pilaszter lábazati burkolólapját érte, ami viszont teljesen tönkrement. A homlokzat jobb szélén lévő tábla felső megfogása elengedett, a lábazat lötyög.

*A lábazati kár a homlokzat teljes hosszán végighúzódik*

A sérült elemet ki kell cserélni, az ép elemek rögzítését ellenőrizni kell, a felületét tisztítani.

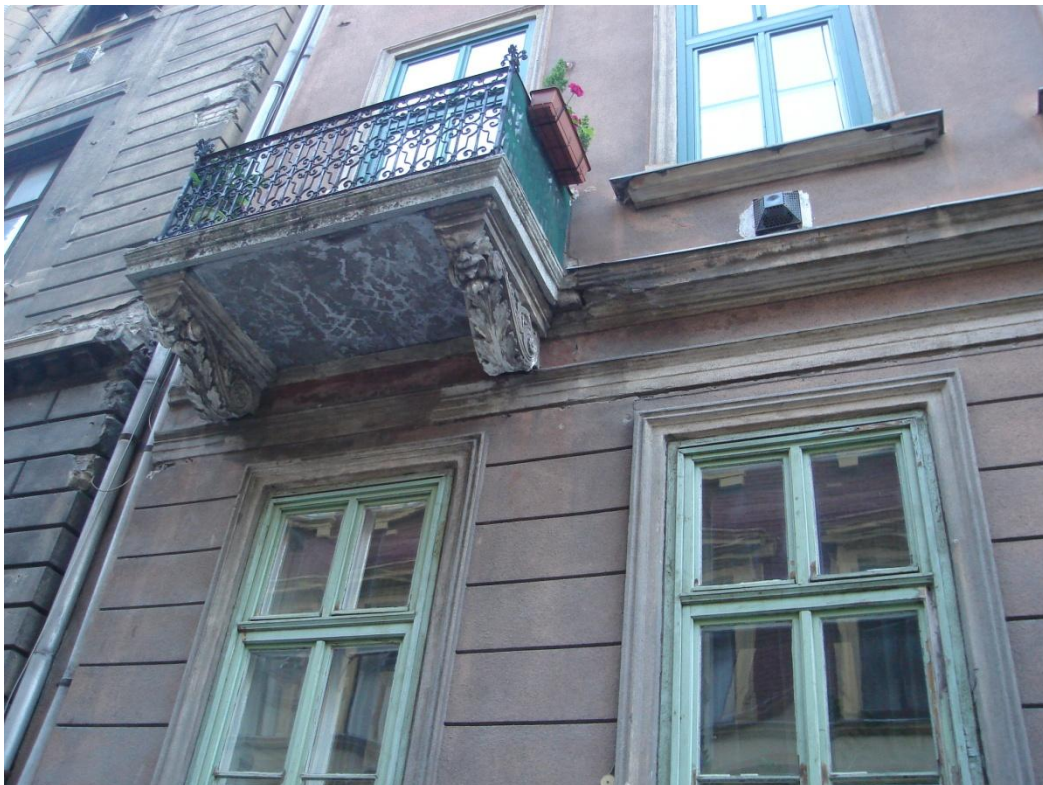
A homlokzati díszítés visszafogott, egyszerű, a klasszikus építészetre jellemző. Az osztópárkányok, ablakpárkányok, szemöldökpárkányok konzolosan kialakított téglasorokból és a rákerülő húzott vakolatból állnak. A lábázati övpárkány húzott vakolattagozata sérült a legjobban, a felszívódó nedvesség miatt. A földszint feletti övpárkány az erkélyek környezetében, annak rossz vízvezetése miatt károsodott. A koronázópárkány tojásléces, fogsoros díszítésű, mely díszítés a két sort összevonó, kb 40 cm hosszú előregyártott elemekből áll. Ezek állapota elég rossz, felületképzésük alulról láthatóan nem egységes, egyes elemek ferdén állnak, a bal oldalról hiányzik egy szakasz.

A bal oldali erkély egyéb tekintetben is problémás. A volutás, állatfejes gyámkonzol feltehetően acél konzolgerendát takar, melyre a homlokzattal párhuzamos irányban támaszkodik a kő erkélylemez. Az erkélylemez alsó felületén és közvetlenül ez alatt, a függőleges homlokzathelyületen megfigyelhető ázásfolt arra utal, hogy az erkély felső felülete nem az épülettől kifelé vezeti a csapadékvizet, hanem a fal irányába, az erkélylemez és a fal csatlakozása pedig átázik, fokozott nedvesség hatásnak kitéve ezzel a falazatot. Ezzel függ össze az erkélyhez csatlakozó földszint feletti övpárkány károsodása is. A jobb oldali erkélynél kevésbé súlyos a helyzet, de hasonló okokra visszavezethető sérülések itt is vannak.

*Erkély alatti leázás, károsodott övpárkány, előregeedett kapcsolt gerébtokos ablakok*

Az alsó övpárkány helyreállításához a kihullott téglákat pótolni, a meglazult téglákat rögzíteni kell, a fugákat ki kell tölteni. A hiányzó párkányszakaszokat és nyílászkeretéseket a meglévővel egyező profillal újra kell húzni.

öntvénydísz javítani, cserélni, illetve pótolni kell. Az eresz környékén a további leázások megakadályozása érdekében a hibás tetőfedést ki kell javítani. Az ereszaljat újravakoljuk. Az erkély vízvezetését ki kell javítani.

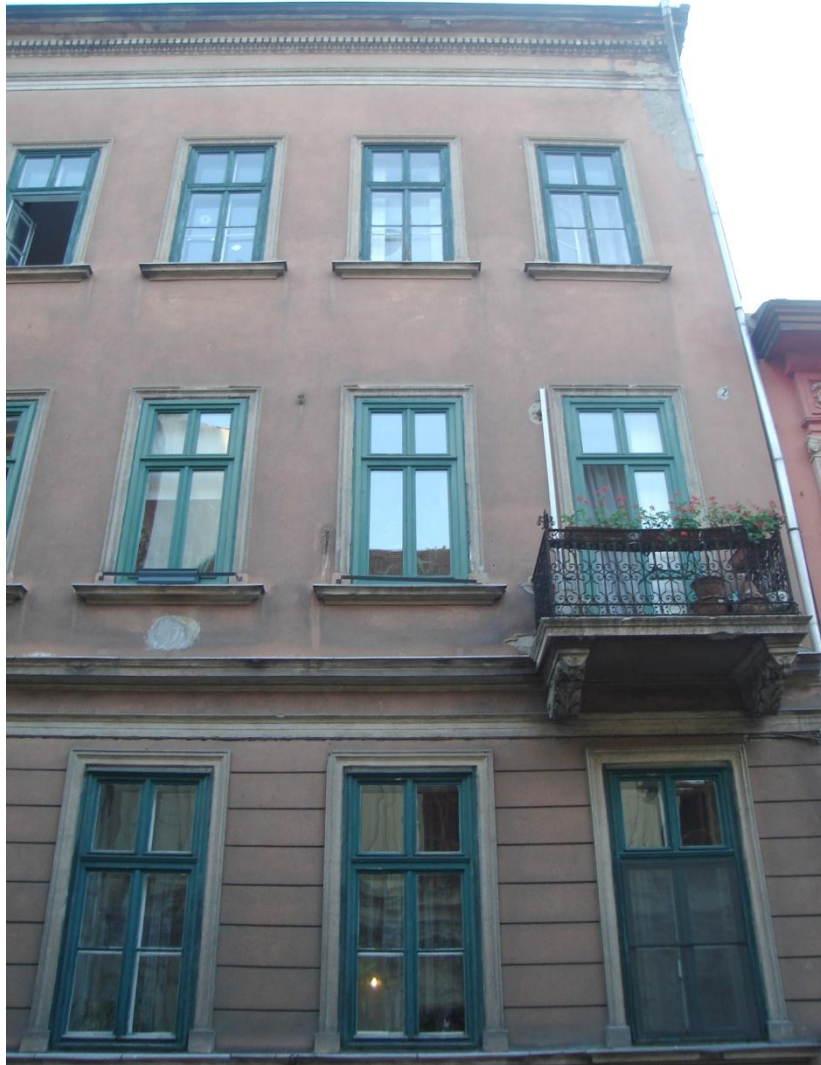
A homlokzattal a lábázattól fölfelé mindenhol kb. 3-4 cm öszvstagságú vakolat borítja, színezett, műanyag bázisú vékonyvakolat felületképzéssel. A legalsó, lábázati övpárkánytól fölfelé ez a vakolat csak felület kisebb foltokban sérült. A struktúrált felületekre lerakódott portól és koromtól a homlokzattal szennyezett, a csapóesővel és a párkányokról lecsurgó vízzel kevésbé esztétikus csurgásfoltokat alkot.

*Homlokzat általános felülete*

A laza, rosszul tapadó, sérült vakolatrészeket, tagozatokat és díszeket le kell verni. Az ép, megtartható felületeket meg kell tisztítani! Több lépcsős, a különböző anyagú és szennyezettségű felületekhez igazodó tisztítási technológiákat kell alkalmazni (gyökérkefe, ipari porszívó, oldószeres mosás, nedves szemcseszórás), próbatisztítást követően.

A hiányos részeken új vakolatot kell készíteni a meglévő, megtartható vakolathoz igazodó vastagságban, az eredeti felületképzéssel megegyezően. A fogsor-tojásléc

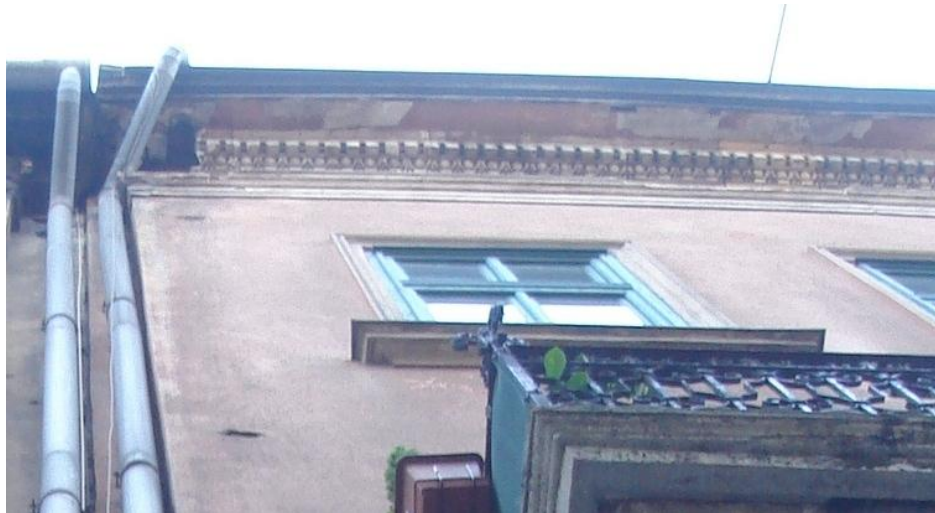
A felső sarkokban, az eresz és lefolyócső találkozásánál a koronázópárkány és a vakolat erősebb károsodása figyelhető meg. Ennek oka az eresz környéki hibás tetőfedés, bádogozás, hibás fekvőereszcsatorna és lefolyócső, a rossz vízvezetés.

*Tojásléc, fogsor, ereszalj, lefolyócső a homlokzat bal oldalán*

A párkánytagozatokon új horganylemez fedést, valamint új horganylemez ereszcatornát és lefolyócsövet kell készíteni!

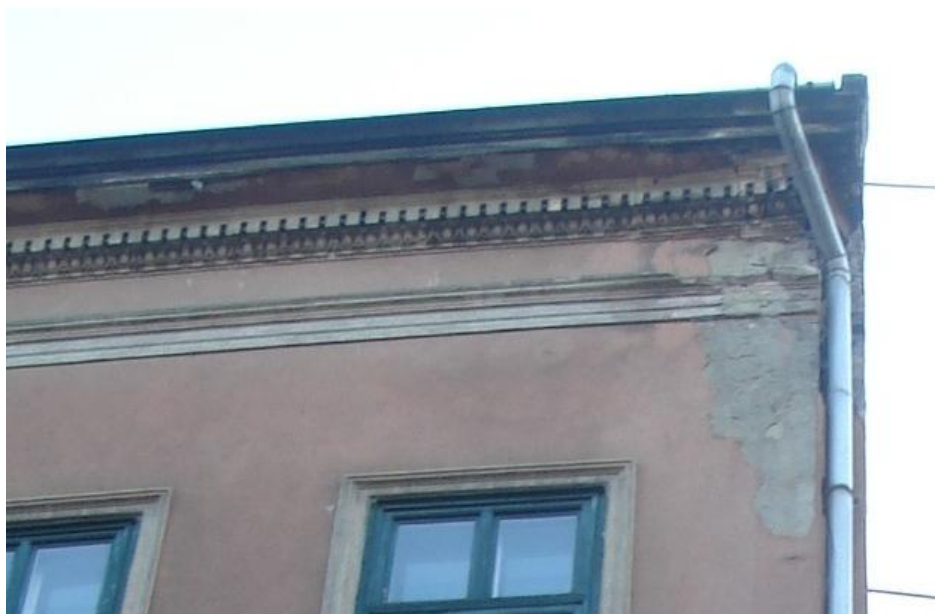
*Tojásléc, fogsor, ereszalj, lefolyócső a homlokzat jobb oldalán*

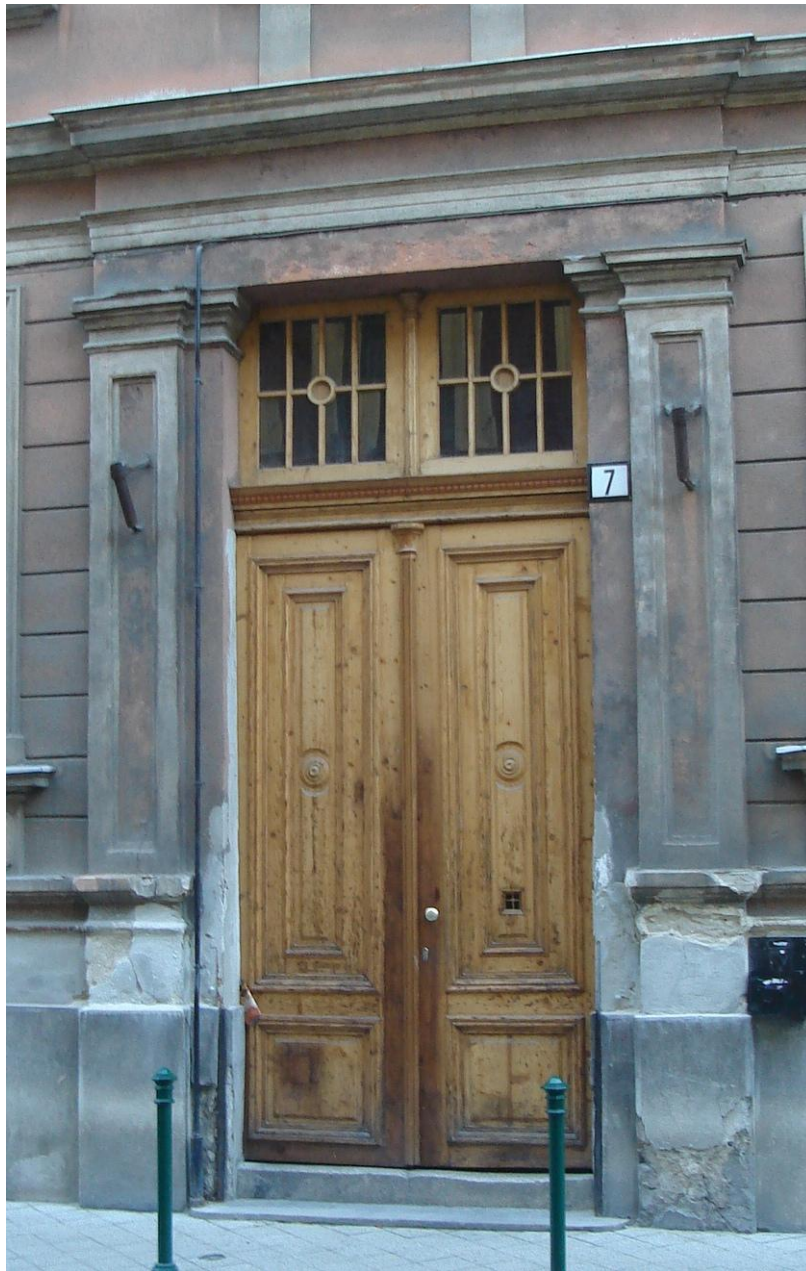
A kapualjba műkő fellépő vezet, melynek felülete kopott, csúszós. A kapu melletti bal oldali pilaszteren kb 2 mm távosságú függőleges repedés látható. Ugyanitt a szögacél élvédő a lábazati magasságban teljesen elkorrodált.

A kapualjba vezető fa kapu viszonylag jó állapotú, anyaga ép, felületképzése azonban nem illeszkedik a homlokzathoz.

*Fa kapu, pilaszterek, kopott fellépő*

A kapcsolt gerébtokos homlokzati fa ablakok külső felületkezelését fel kell újítani, színe a színezett utcaépnek megfelelő barna lesz. Ezzel azonos színt kap a kapu. A pinceszinti nyílászárókat ki kell cserélni hasonló, egyszerű kialakítású, tömör acéllemez betétes nyílászárókra.
