**1085 BUDAPEST, RÖKK SZILÁRD U. 11. (Hrsz.:36677)
LAKÓÉPÜLET UTCAI HOMLOKZATÁNAK FELÚJÍTÁSA**

**faldiagnosztikai szakvélemény
az utcai homlokzat felújításához**

**Készítette:.....Simonffyné Asztalos Éva
okl. építészmérnök É1 01-1807
építésügyi szakértő: SZÉSZ 1, 2, 3, 4 01-1807(BÉK)
műemlékvédelmi szakértő: 1778 – 5 / 2009 (NEFMI)**

2013. december

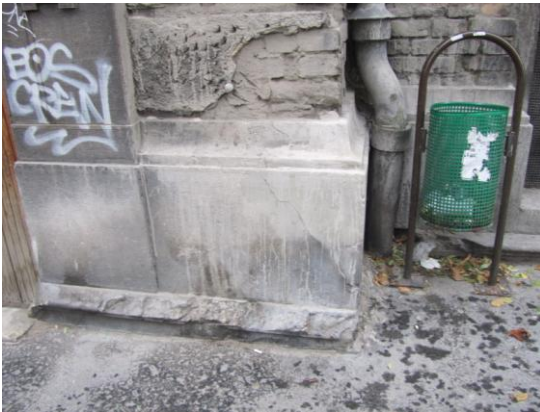
A rizalitoknál azonban – főleg a csatornák felőli – mind a két oldalon lefelé asarok irányában repedés, a jobboldali rizalitnál nagy felületi kitörés is.

Lábazat baloldali rizalitnál, az alsó erősen töredezett, hiányos, a felső sarkán repedés

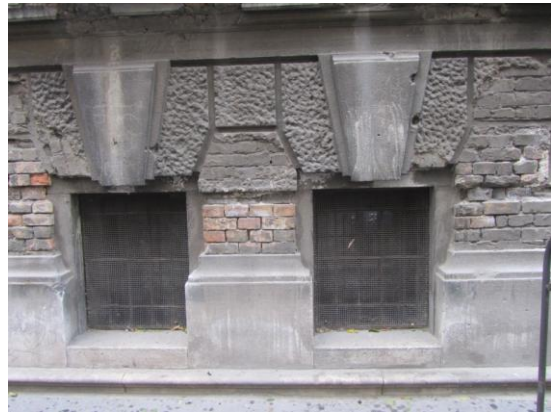
Ép lábazatszaksz és pinceblyak keretek csak kis kitörések, élcsorbulások

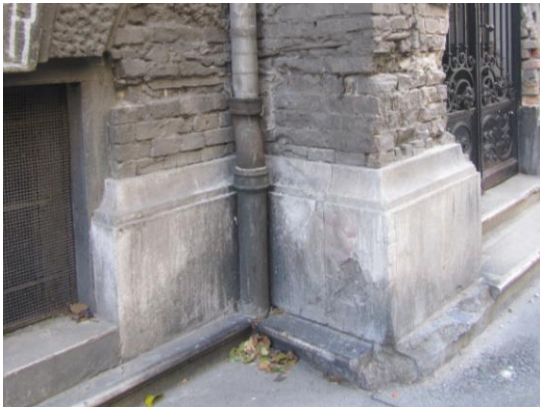
Lábazat a jobboldali rizalitnál, teljesen hiányzó alsó profil, kisebb-nagyobb kitörések. Csatorna melletti felső táblán sarokirányú repedés, a jobboldalin hálós repedezettség

A csatorna közelében mindkét oldalon jelentkező hasonló károsodás nem lehet véletlen, és egészen biztos, hogy a későbbi járdaépítéseken kívül a csatornabekötések állapotával hozható kapcsolatba (a károsodások okait ld. bővebben a 4. fejezetben.)

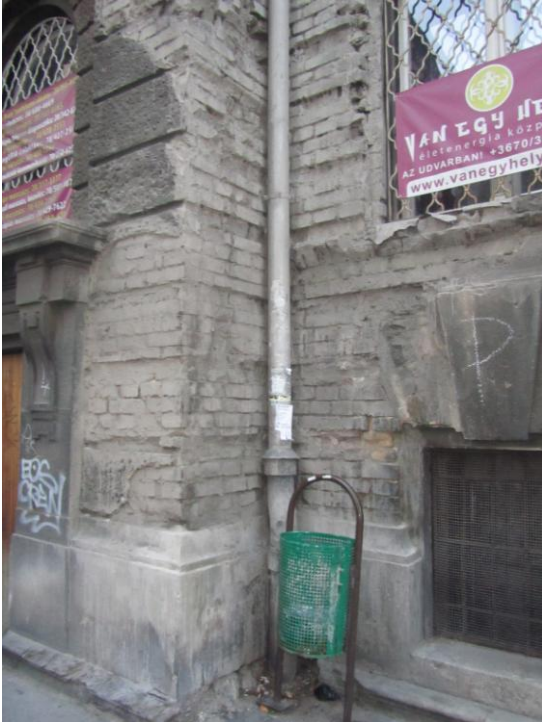
Az ismertetett homlokzatképzés ma már csak nyomokban követhető. A lábázat fölött és a csatornák környezetében teljesen hiányzik a vakolat. A téglák között is jellemző a falazóhabarcs degradációja, Sok téglá kilazult, sőt már ki is esett. A felületekre rakódott por mutatja, hogy az állapot nem újkeletű.

A csatornák környezetében teljes hiány

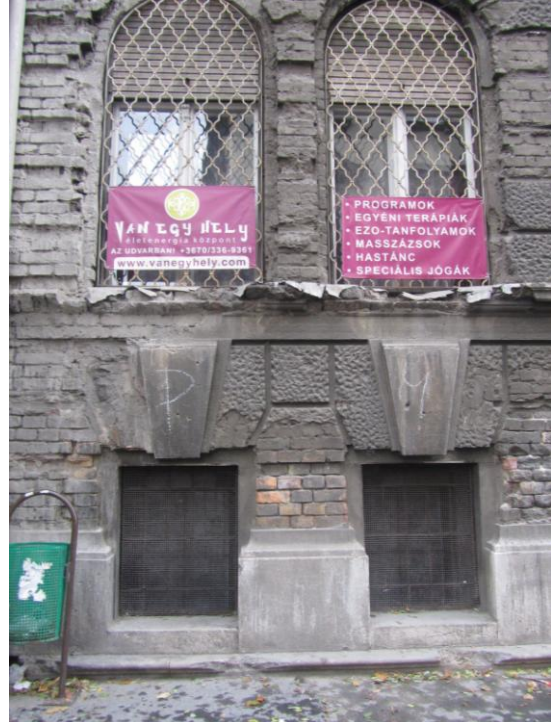
Pincefalon alig van, jellemző párkánykép

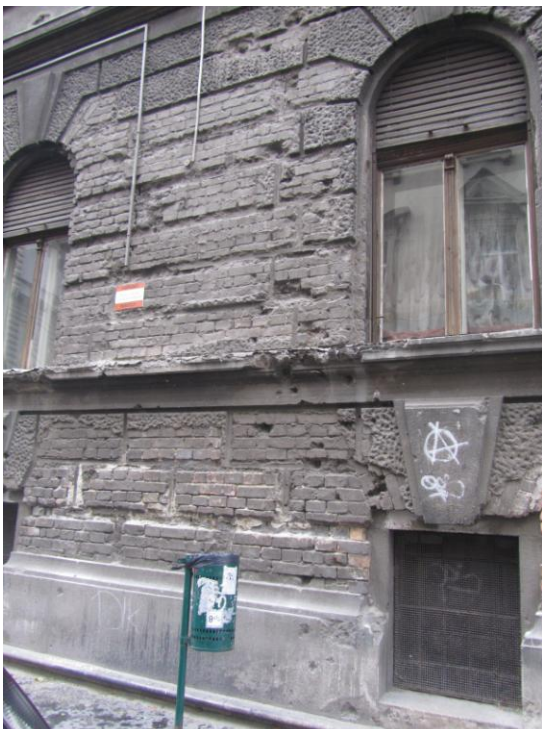
Középső falközben is csak mutatóban van, a párkány romokban, de a zárkövek épek

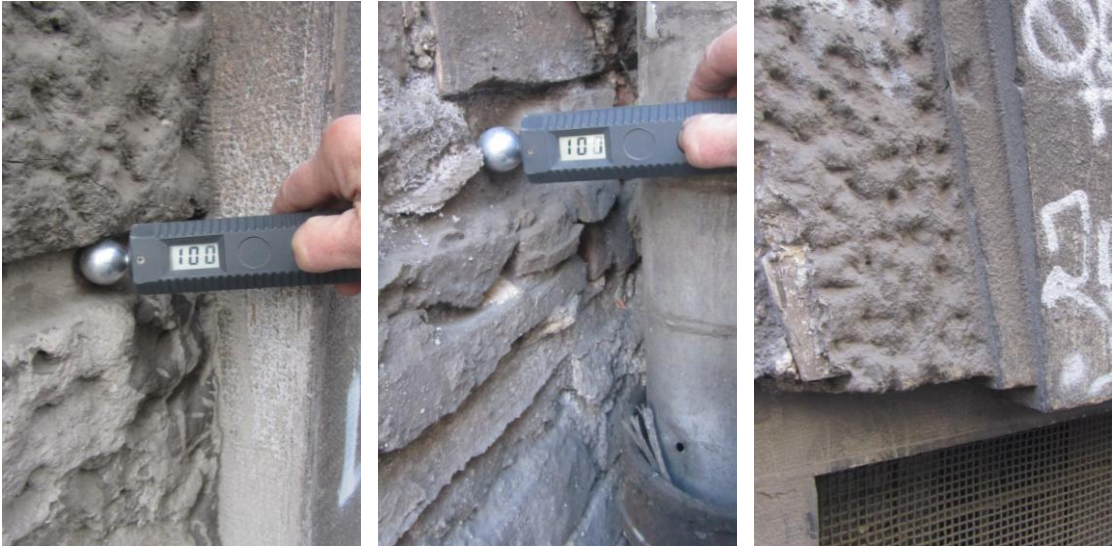
A felületi nedvességmérő az állvány nélkül felérhető magasságban mindenhol magas értéket mutatott (a műszer az érintkezési ponttól kb. 5 cm mélységig jellemzi a nedvességállapotot. (A vizsgálat hosszú csapadékmentes időszak után készült!) A vízdoldható sótartalom vizsgálata szerint szinte minden minta higroszkópos sótartalma magas, ez biztosítja a fal nedvesen tartását.

A felületközeli nedvesség mindenhol a mérhető maximum. Öntvény zárkó + vakolat

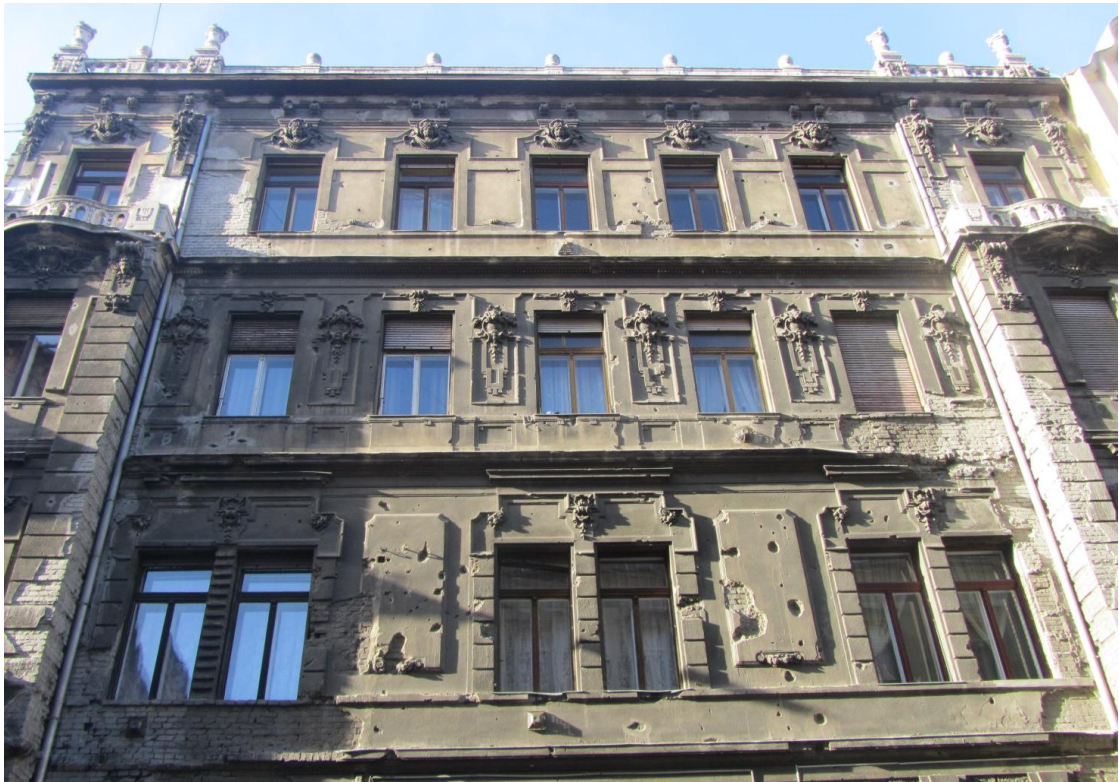
Az első, második és a harmadik emelet homlokzata a rizalitok között

Mind a három szinten a rizalitok mellett a a csatorna vonalában végig jelentős a vakolathiány. Nehezen magyarázható vakolathiány regisztrálható az első emelet baloldali szélső traktusában és a második emelet jobb szélső parapeténél. Esetleg magyarázható a korábbi két csatornának azon a szakaszon lokálisan nagyobb hibájával. Valószínű inkább, hogy két komolyabb háborús belövés miatt alakult ki, mert utólagos falkiegészítés is regisztrálható. A többi felületen belövések nyoma, de a vakolat – ezektől eltekintve – hordképesnek látszik. A felületi szennyezettség felfelé fokozatosan csökken, és egyre jobban érzékelhető az eredeti (legalább is a II. világháború előtti) színezés.

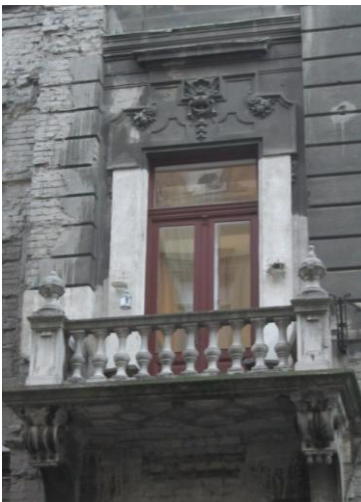
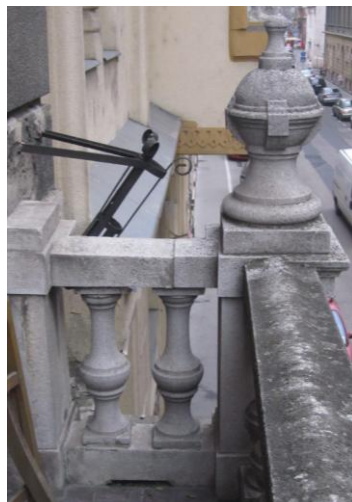
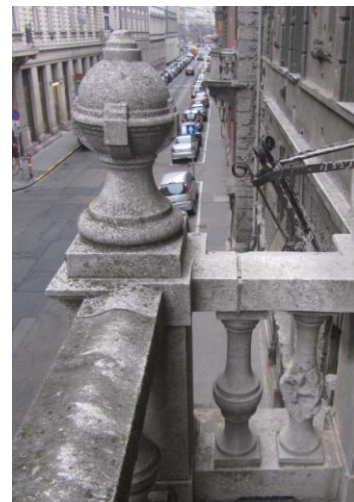
A rizalitoknál az első emeleten lévő erkély konzoljának az anyaga nem egyértelmű. Az erkélylemez és balusztrádós mellvéd forrásvízi mészkőből készült. Főleg szerves szennyeződés terheli. Kis kitörések és néhány szakszerűtlen cementes javítás, hiányos vagy degradálódott fugák jellemzik. A jobboldali erkélynél egy bábból nagy darab hiányzik.

Első emelet jobboldali erkély Mellvéd részletei: szerves szennyeződés, csonka báb

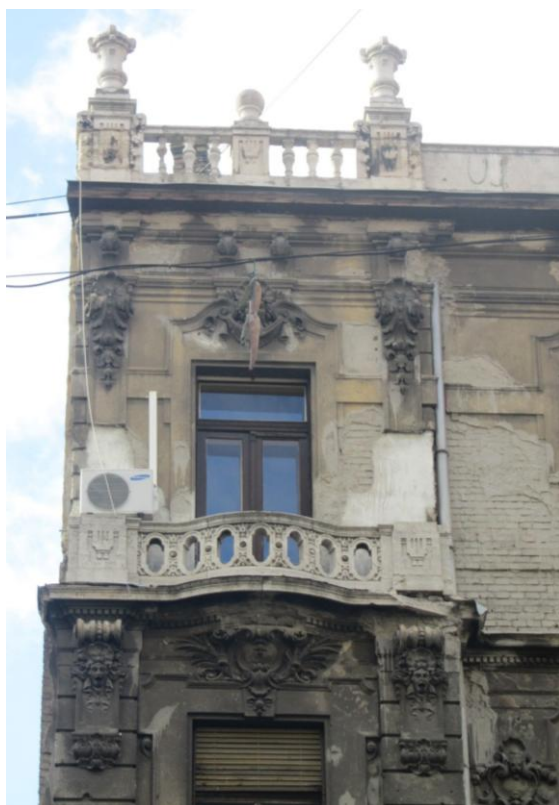
A rizalitok a harmadik emeleten erkéllyel záródnak, ezen az emeleten a homlokzat síkja már csak egy tagozatnyit ugrik a középső homloksík elé. Az íves erkély alatt hangsúlyos öntvénydísz. Az erkélylemez és faragványokkal gazdagon díszített mellvéd anyaga forrásvízi mészkő. Általános állapotuk mint az alsó erkélyeknél, de erősebb a szerves szennyeződés, és több a kisebb kitérés és hiányosabbak a fugák. A baloldali erkélylemez egyik sarkából nagy darab le van törve.

A baloldali felső erkély, jobb sarka letörve

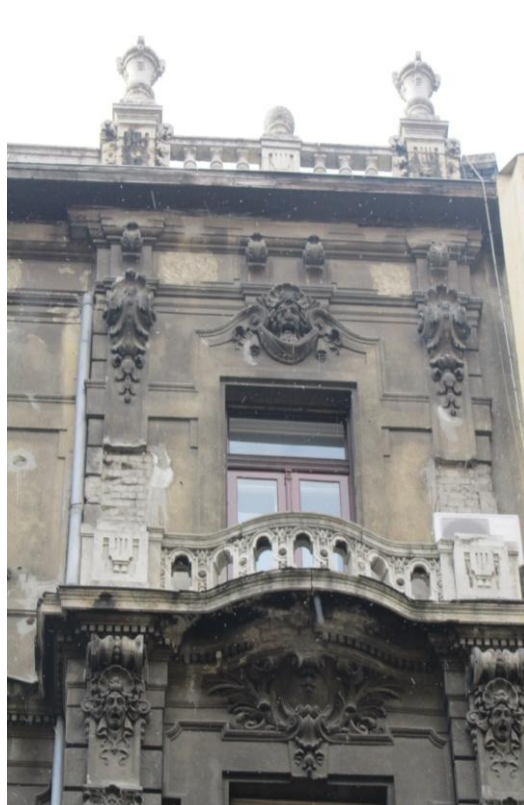
A falazatról a vakolat mind a két erkélynél nemcsak a csatorna felőli oldalon hiányzik (Valószínű öntvény rátét volt a két lizéna alsó szakaszán is a meglévő elemrész és a két helyén maradt rögzítőelem.) Az erkélyekről a csapadék lefolyása biztosított, de az alatta lévő díszítményen látható „öntisztult” felületek arra utalnak, hogy van átázás.

A jobboldali felső erkély

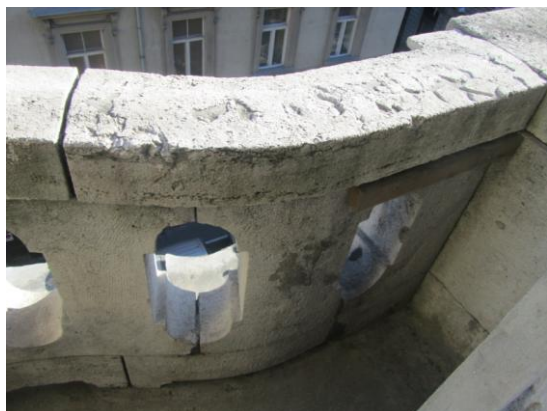
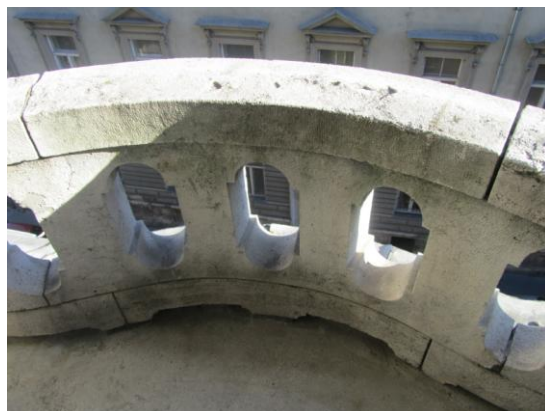
A jobboldali erkély mellvédje: kis kitérések, szerves szennyeződés, fugahiány

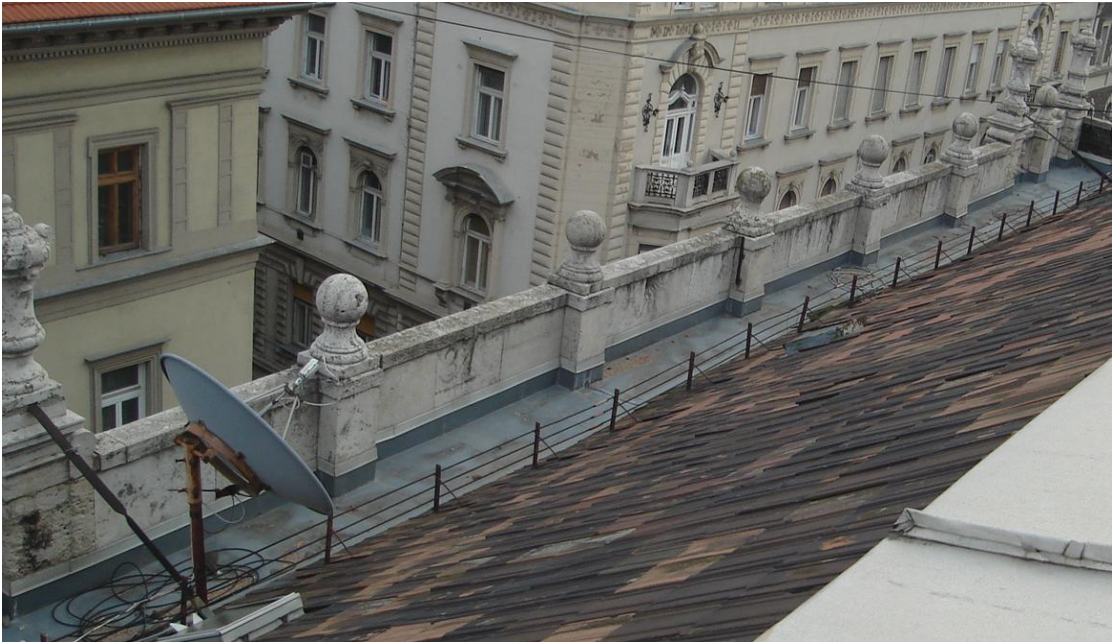
Attikafelépítmény a tető felől, mögötte az attikacsatorna. Tetőfedés: hornyolt cserép

A felépítmény mögött van az attikacsatorna. Tíz éven belül kaphatott új horganylemez bélést. Eltekintve az összefolyó környékén hagyott vezetékhalmozattól állaga megfelelő (de a vizsgálatok idején hosszú csapadékmentes időszak volt és az elárasztására sem volt lehetőség)

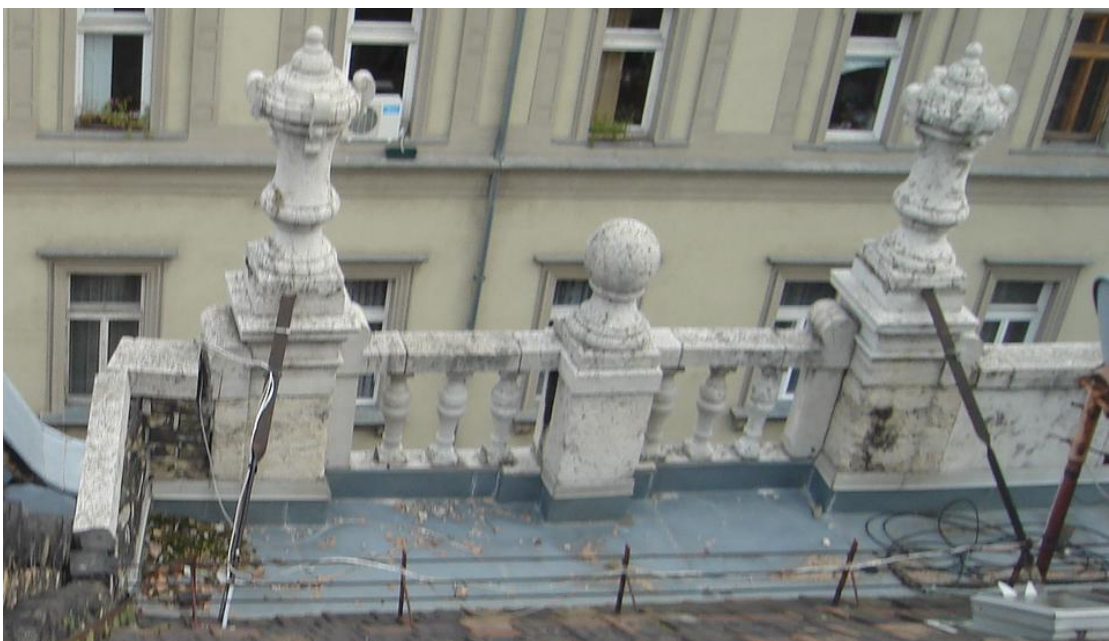
A tűzfal attikafala degradálódott, következménye a mellvédelemek kimozdulása is.

A jobboldali (külső oldalról) tűzfal tető feletti szakaszából a falazóhabarcs jelentős része kiporladt, a téglák ezért elmozdultak. Következménye a fedkövek kimozdulása! (ld. előző oldal alsó képén.) A hornyolt cserépfedés erősen degradálódott – valószínű ez még az eredeti tetőfedés - a padlástérben nagy felületek vannak lefóliázva, ami a beázásokra utal. Egy kőváza repedt vagy törött, már legalább egyszer javított, rögzítése is utólagos javítást mutat.

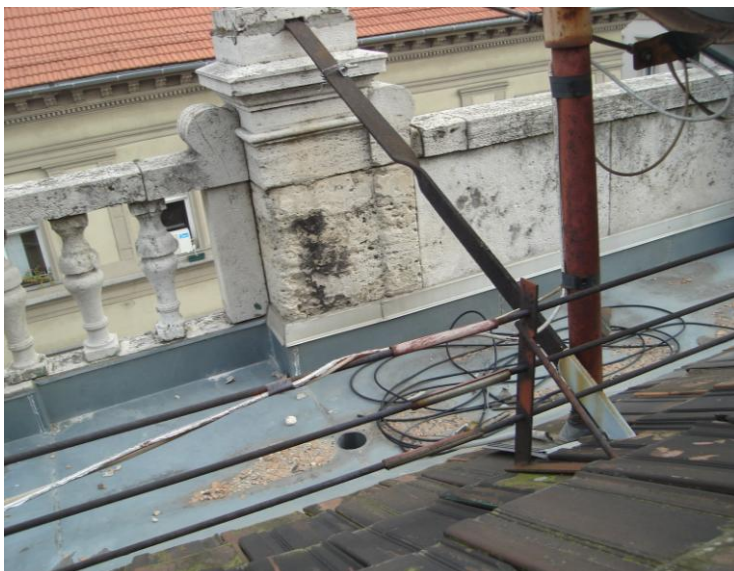
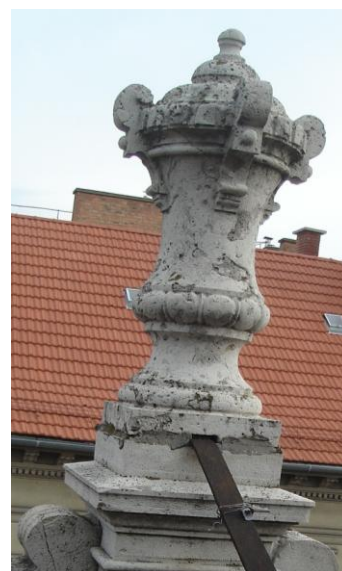
A jobboldali rizalit melletti lefolyó környezete, és a másodlagosan rögzített vázadísz

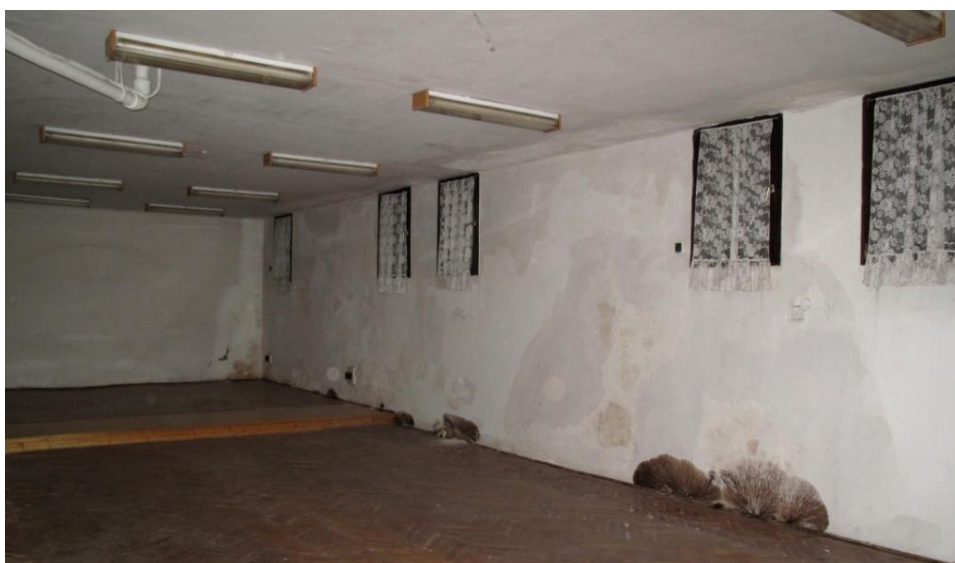
A pince fala vizes. A képen „száraznak látszó” foltokon is, de ott a párazáró festéken nem látszik. A parketta fölött gombatenyészet látható, a nedves faanyagból táplálkozva. De ez a pincegomba jelen van a lejáró lépcső melletti falon is. A nedvesedés nemcsak a falon van jelen, hanem a földem 1-1,5 méteres sávján is regisztrálható. Nem véletlen, hogy a nedvesedés fokozottabb a rizalitoknál levezetett esőcsatorna környezetében, ott valószínű jelentős többlet nedvességterhelést kap az altalaj.

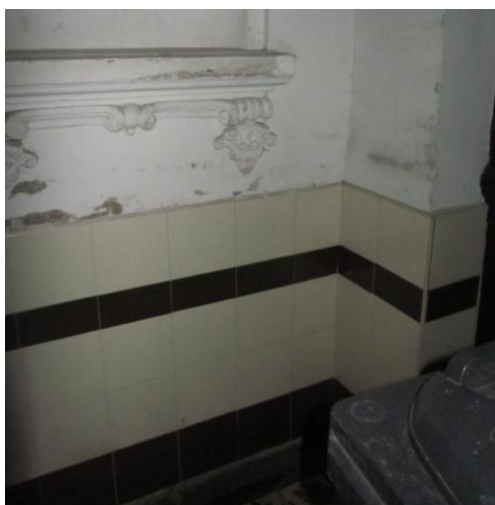
A talaj felől felszívódó nedvesség jelen van az előtér falán is, kárképei a közelmúltban felújított előtér falain már jelentkeznek. A csempeburkolat miatt csak fölötte tud párologni, sajnos ezt sem a vakolat anyagának megválasztásakor, sem a festés anyagánál nem vették figyelembe.

Az előtér felújított szélső fala

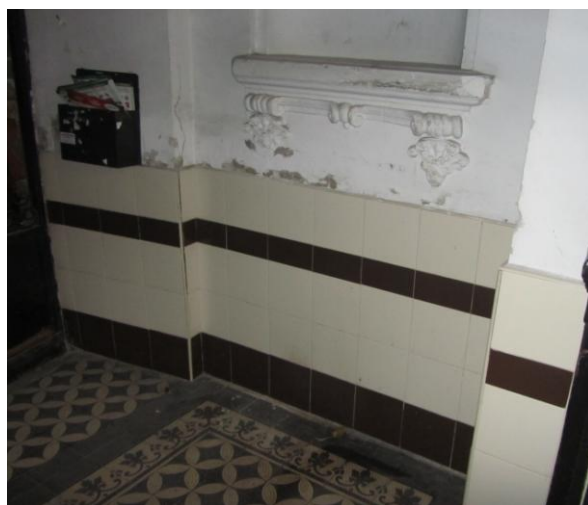
és a baloldali oldalfal

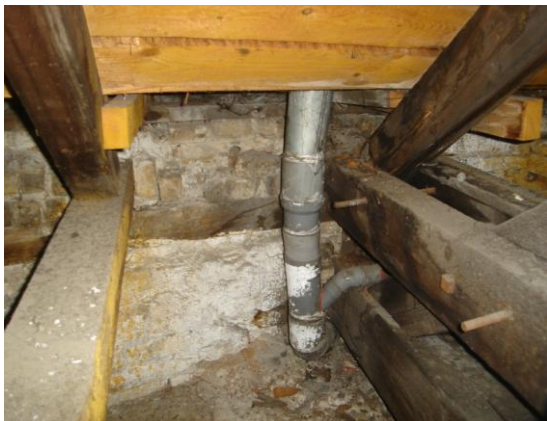
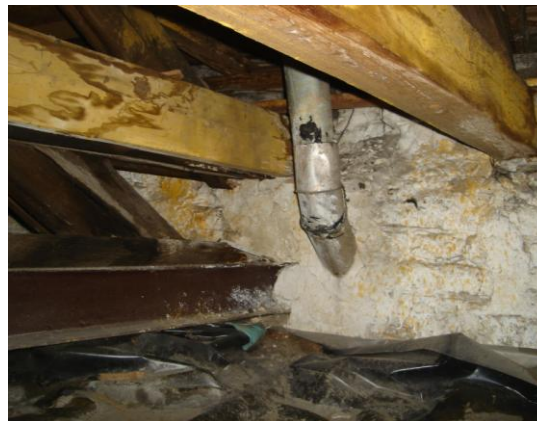
A két képen látható jelenlegi átvezetés nem megnyugtató, az alatta lévő fóliaterítés (jobboldali kép) a csatorna miatt – de a degradálódott cserépfedés miatt is – készített „védekezés”

A két levezető csatorna ugyan cserélve lett, de – a vizsgálatok csapadékmentes időszakai miatt – nem egyértelmű, hogy jelenleg tökéletesen funkcionálnak-e?

Természetesen a másik két károkozó forrást – a csapadékcsatorna levezetés hibáit és a párkányfedések hibáit feltétlenül meg kell szüntetni, ezért új csatornák és a javított/kiegészített párkányokon új fedéseket kell készíteni.

Feltétlenül javasolt a csapadékcsatorna közcsatornába való bevezetésének cseréje. Mindkét levezetés állványcsöve még az eredeti, a járdaszint alatt biztosan korrodált, ezért a csatorna körül az altalaj nagy többlet nedvességterhelést kap, és ez növeli a felszívódást. (de szélső esetben ki is üregesedhet a talaj, egyéb károsodásokat is okozva.)

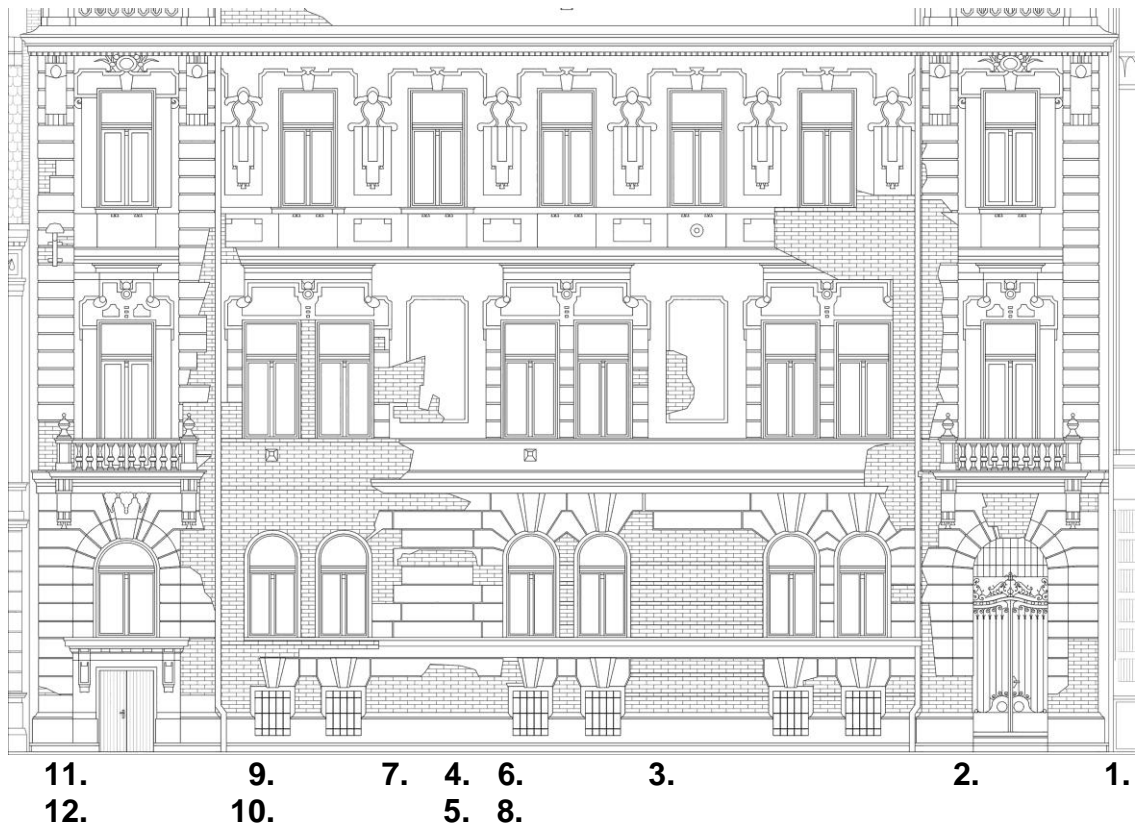
A vizsgált minták helye:

Minta jele, anyaga	Vízoldható				WTA minősítés
	Cl ⁻ % (m/m)	SO ₄ ²⁻ % (m/m)	NO ₃ ⁻ % (m/m)	összesen % (m/m)	
1. téglá	0,25 K	0,7 K	0,25 K*	1,20	magas**
2. vakolat	0,25 K	0,1 A	0,25 K*	1,50	magas
3. vakolat	0,75 M	<0,1 A	0,25 K*	1,10	magas
4. téglá	0,75 M	0,4 A	0,25 K*	1,40	magas
5. habarcs (falazó+vak)	1,00 M	0,3 A	0,125 K	1,425	magas
6. vakolat	0,65 M	0,1 A	0,25 K*	1,90	magas
7. téglá	0,25 K	>0,6 K	0,2 K	1,05	magas
8. téglá	1,5 M	0,2 A	0,25 K*	1,95	magas**
9. falazóhab.	0,5 K-M	0,6 K	0,25 K*	1,35	magas
10. téglá	1,00 M	0,8 K	0,25 K*	2,05	magas
11. falazóh.	0,25 K	0,1 A	0,25 K*	0,60	közepes
12. falazóh.	1,25 M	>0,8 K	0,25 K*	2,30	magas

1. 1,40m – téгла
2. 1,60m – vakolat
3. 1,40m – vakolat
4. 1,40m – téгла (sárga)
5. 1,40m – habarcs(falazó+vakolat)
6. 1,60m – vakolat
7. 1,20m – téгла
8. 1,30m – téгла (vörös)
9. 1,25m – falazóhabarcs
10. 1,25m – téгла
11. 0,95m - falazóhabarcs
12. 1,40m – falazóhabarcs
