1085 BUDAPEST, SOMOGYI BÉLA U. 17. (Hrsz.:36466)  
LAKÓHÁZ UTCAI HOMLOKZATÁNAK FELÚJÍTÁSA  
TELEPÜLÉSKÉPI BEJELENTÉSI TERV

## MŰSZAKI LEÍRÁS

Tervezés tárgya: 1085 Budapest VIII.,  
Somogyi Béla u. 17. sz. alatti társasház  
utcai homlokzatának felújítása  
(hrsz: 36466)

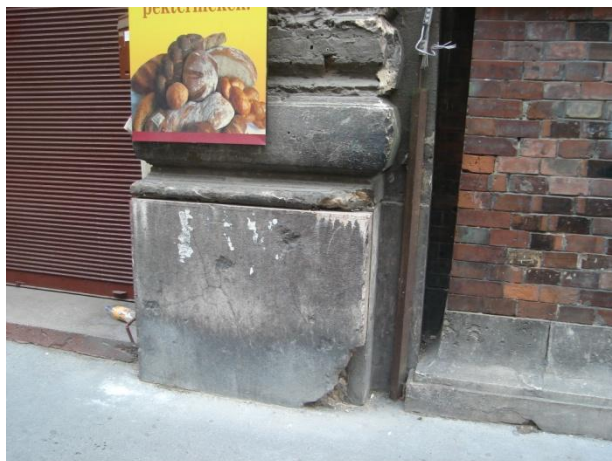
A lábazat tardosi vörös mészkő, melyet részben kopott, lepergett, utólagos festés borít. A lábazatot alkotó kőlap a felületképzéstől és a szennyeződéstől eltekintve viszonylag jó állapotú, egy sarokhelyen látható letörésből eredő jelentősebb hiány. A földszinti üzletportálok és a bejárat fellépői eredetileg a lábazattal azonos anyagúak voltak, mára nagy részüket színezett betonnal helyettesítették, és kerámia lappal burkolták el.

A kő lábazatot a festéstől meg kell tisztítani, ahol szükséges, ott anyagát pótolni kell. A beton fellépőket el kell bontani, helyettük a lábazat anyagával azonos anyagú kő fellépőket kell elhelyezni.

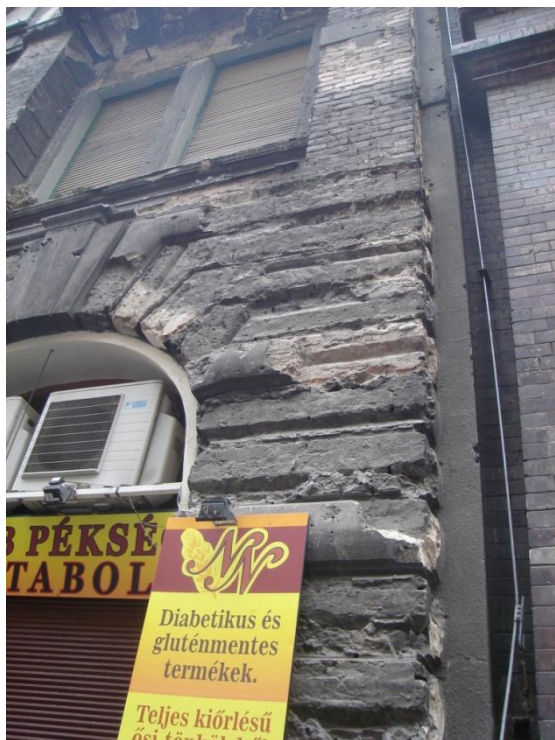
A homlokzat földszinti sávjában vakolt kváderezés van kialakítva. Ez az erőteljes kváderezés részben az "ugrálva" falazott felületből, részben pedig az erre kerülő, 5-6 cm vastagságú vakolatból van kialakítva. Ez a vakolat nagyobb felületekről hiányzik, a mögötte lévő téglafalazat viszont jó állapotú, nagyjából hiánytalan.

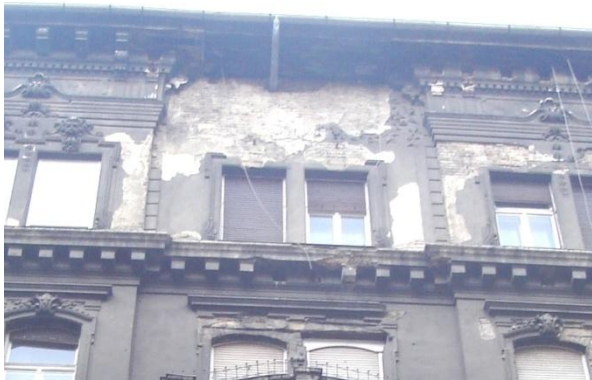
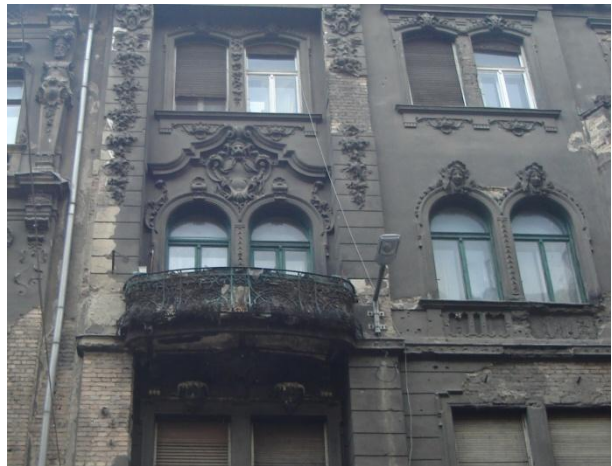
A felmenő szinteken szintén nagy felületekről hiányzik a vakolat. A vakolatkárok igen jelentős részéért a csapadékvíz elvezetés hibája felelős. A magastetőről az ereszcatornába folyó víz a homlokzat közepén, egyetlen lefolyócsőben indul lefelé, és szinte rögtön befordul az épület határoló falán keresztül a padlástérbe. Az áttörés kb 2-3 m-es környezetében a vakolat teljesen káros, vagy hiányzik.

A homlokzati díszítés igen gazdag és változatos, jellemzőek a szoborfejdíszek, címerpajzsok és virágfüzérek. A tagozatok, övpárkányok viszonylag nagy kiülésűek. A díszítések körülbelül 30 százaléka hiányzik, a maradék sérült, vagy bizonytalan állapotú.

A teljes homlokzaton javítani, illetve pótolni kell a vakolatot az eredeti állapotnak megfelelően. A hiányzó, laza táglákat pótolni kell. A tagozatokat javítani, illetve pótolni kell, a stukkódíszeket szintén javítani, vagy helyszíni mintavétel alapján pótolni kell. A zárterkély konzol alsó felületét terv alapján újra kell készíteni. A középső tengely lebombázott attikafelépítményének helyén az általános helyen látható koronázópárkányt kell elkészíteni folytatólagosan.

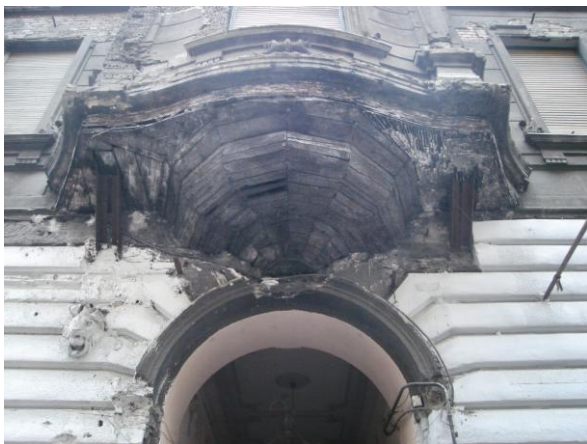
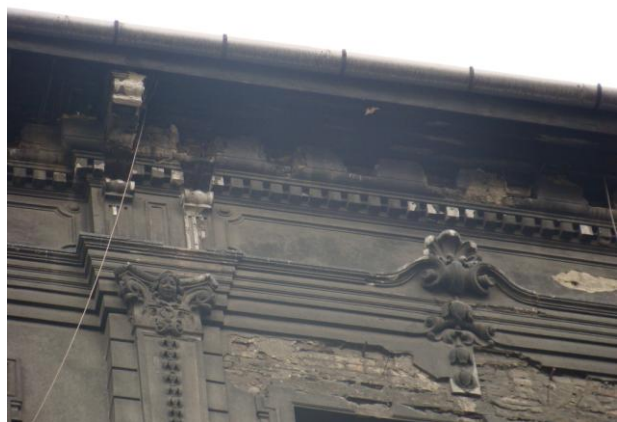
Az ereszalj vakolata és a konzoldíszek hiányosak, alulról észrevehető ázásfoltok vannak. Ez az ázás feltehetően a tetőfedés és tetőbádogozás hiányosságára vezethető vissza.

Az ép vakolatok és díszek alapján jól rekonstruálható az eredeti állapot. Véglegesen megsemmisültek azonban a fentebb már említett attikafelépítmények és a zárterkély alját borító stukkódíszítés. Itt csak az eredeti, valószínűleg a homlokzat többi részéhez hasonlóan gazdag díszítés hiányos nádaszerű fa alzata látható. Sajnos az eredeti homlokzati rajz sem alkalmas ennek a részletnek a rekonstruálására.

A tagozatokon, párkányokon új horganylemez fedést készíteni. Az ereszcSATornát, ereszbádогоozást és a lefolyócsövet ki kell kicserélni. A tetőfedést és bádогоozást az eresz közelében javítani kell.

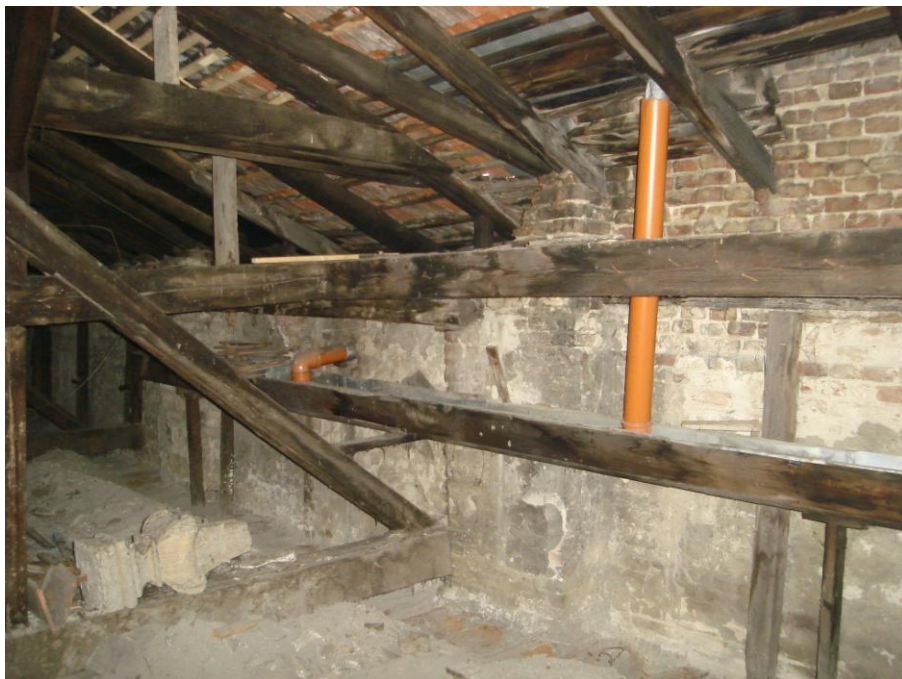
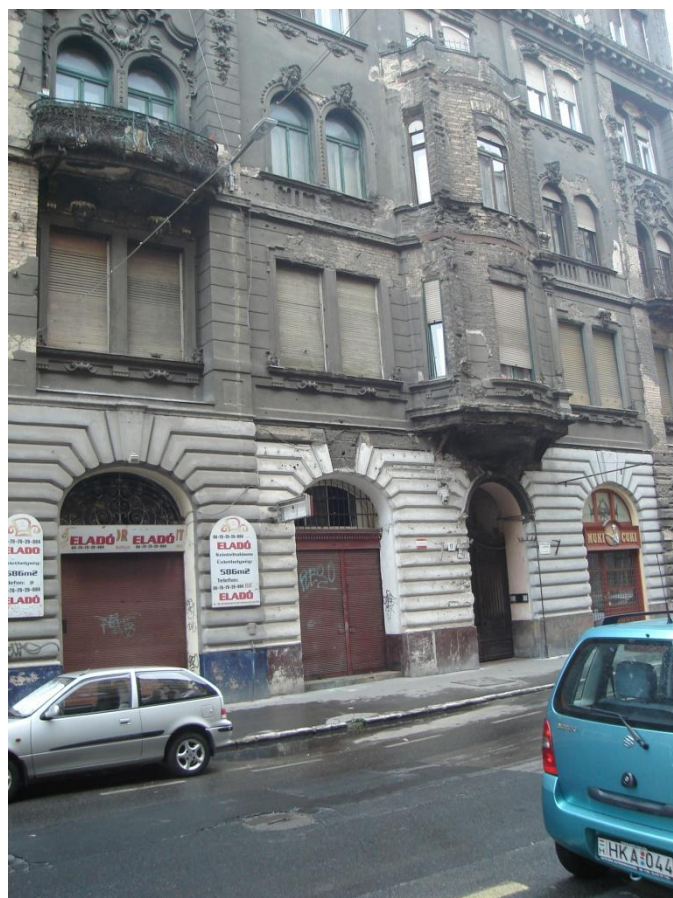
A homlokzaton három ablakpárt leszámítva nagyrészt az eredeti kapcsolt gerébtokos ablakok láthatók fa redőnyökkel, bár felületképzésük nem egységes. A földszinti portálok nyílászárói nem eredetiek, mindenhol biztonsági acél redőny, vagy

detektív rács takarja ezeket. A kapualjba vezető bejáratot az eredeti díszes kovácsolt vas kapu zárja le.

A fa ablakok és a kovácsoltvas kapu felületkezelését fel kell újítani, festésük a színezett utcakpének megfelelő színű. Az erkélykorlátokat az eredeti állapotnak megfelelően újra el kell készíteni, jelenlegi állapotuk már felújításra nem alkalmas. Az acélszerkezetek látszó felületeit korrózióvédő felületkezeléssel kell ellátni. A látszó deszka aljzatszerkezeteket vakolás előtt cserélni kell.

A földszinti portálok nyílászáróit egységes, korszerű hőszigetelő fa nyílászárókra kell cserélni a többi fa nyílászáróval egyező színben. A tömör acél redőnyöket el kell bontani, helyettük acél detektívrács biztosítja a földszinti helyiségek védelmét. A felülvilágító ablakmezőkben fix rácsot kell elhelyezni.

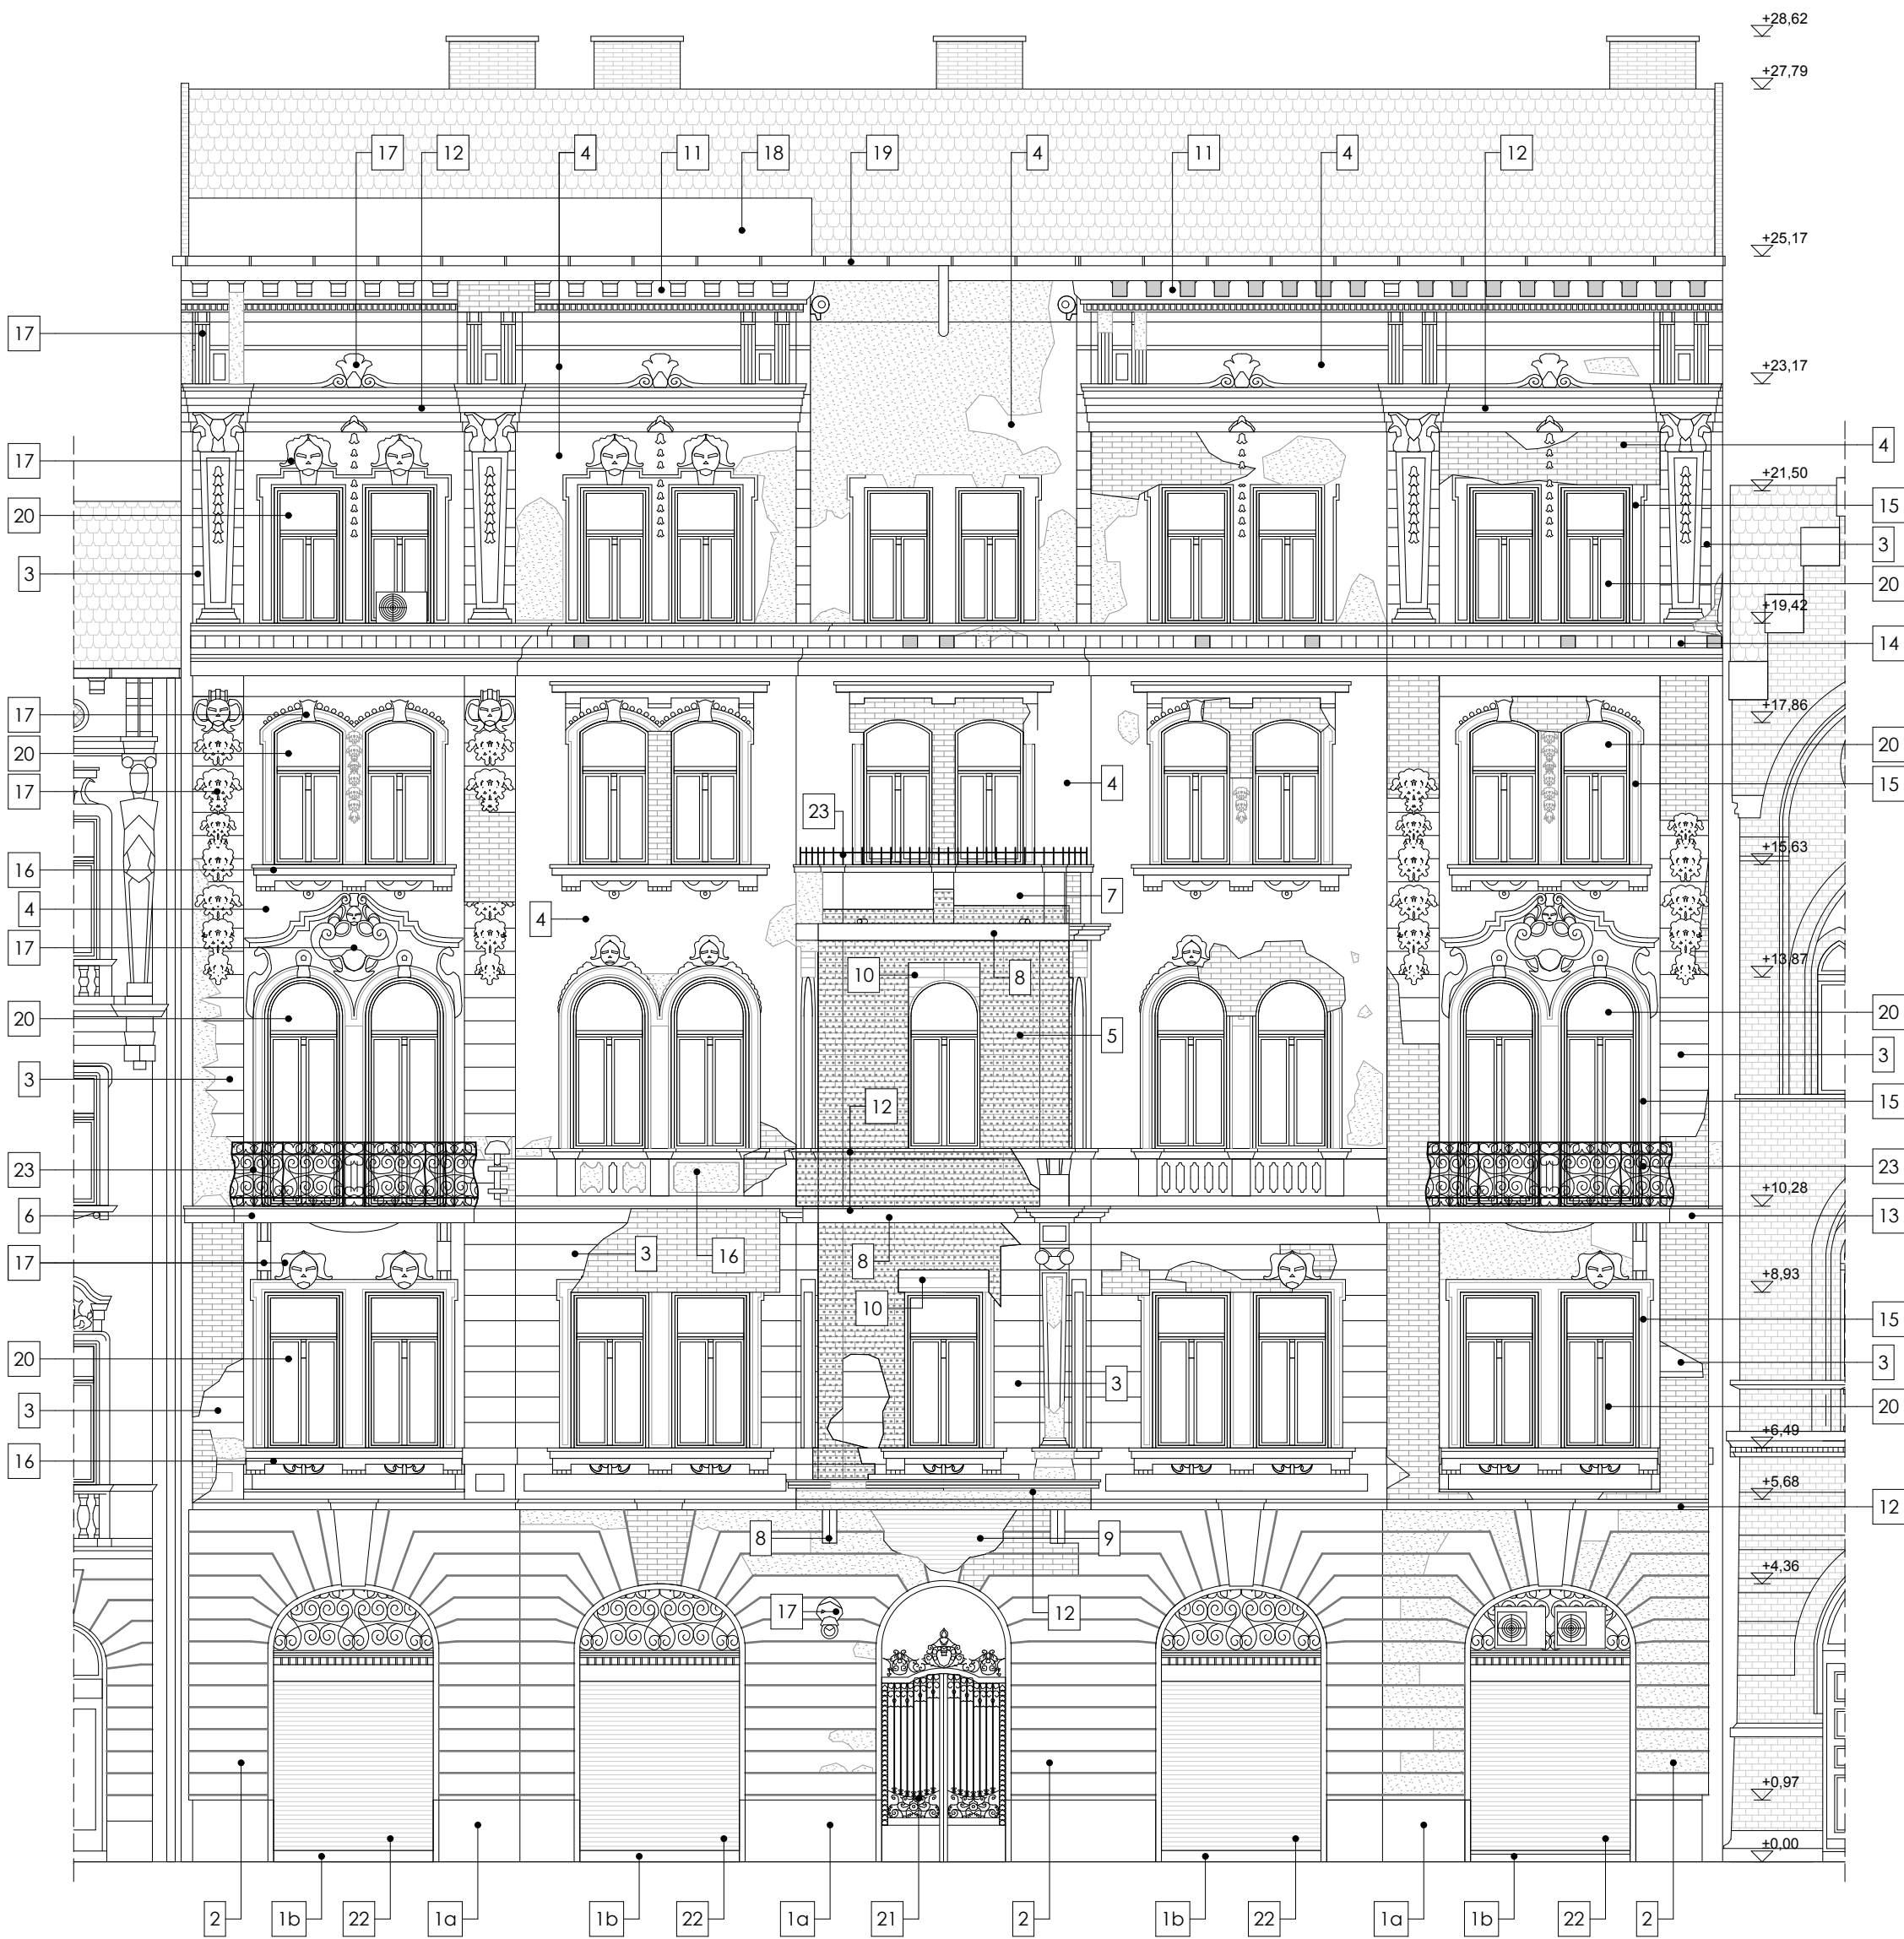
UTCAI HOMLOKZAT  
Meglévő állapot

- 1a Erősen szennyeződött, helyenként utólag lefestett, összefirkált, de nagyjából ép anyagú vörös mészkő lábazat kisebb hibákkal, fészkekkel, repedésekkel, egy helyen nagyobb sarok letöréssel

- 1b Eredetileg vörös mészkő fellépők, melyek közül egy helyen látható az eredeti, egy helyen vörösre színezett betonnal pótolták, két helyen a fellépő világos színű kerámiával burkolva

- 2 Erőteljes, plasztikus kváderezés vakolatból kialakítva. Négy szomszédos tengelyen jó állapotú, felújított vakolat, világoskék színezéssel, míg a Somogyi Béla 17 felé eső szélső tengelyen ugyanez a vakolat még az eredeti, rossz állapotú, hiányos

- 3 Eredeti, sima vakolatfelület sávos nűtalással, nagyobb felületeken hiányos. Városi porral, korommal szennyezett, eredeti színe szemrevételezéssel meghatározhatatlan.

- 4 Sima vakolatfelület, több helyen hiányzik, vagy károsodott. Városi porral, korommal szennyezett, eredeti színe szemrevételezéssel meghatározhatatlan.

- 5 Zárterkély lyukacsos téglából falazva: nagyobb falazati hiányosságok
- 6 Konzolos erkélylemez: acél szerkezetű, acél konzol és szegélygerendás, boltozattal kifelé fordított

- 8 Korrodált felületű acélszerkezet a leesett vakolat mögött
- 9 Díszes erkélykonzol rábacszerkezet: csak az előregedett, hiányos nádazású deszkaaljazat maradt meg

- 10 Redőnyszekrényt kívülről takaró előregedett deszkázat
- 11 Koronázópárkány: hiányos fogsor, hiányos konzolsor, vakolt ereszalj előregedett, régi ereszalj deszkázaton

- 12 Helyszínen húzott, normál kiülésű párkánytagozat horganylemez fedéssel: egyes szakaszokon teljesen hiányzik
- 13 Meanderdíszes első emelet feletti osztópárkány: károsodott

- 14 Nagyobb kiülésű 3. emelet feletti osztópárkány konzollal: párkány károsodott, hiányos, egyes konzolok hiányoznak
- 15 Tagolt vonalvezetésű profilos ablakeretezés egyenes vagy íves záródású ablak körül, helyenként virágfűzérdíszekkel: több helyen hiányos

- 16 Húzott profiltagozatos ablak- vagy szemöldökpárkány változatos kötéldíszekkel: több helyen hiányos
- 17 Egyéb díszek: férfi és női arcot formázó öntvénydíszek, többtagú, virágfűzerek, levéldíszek, voluták, pilaszterek, címerpajzsok stb.: egyes díszek hiányoznak, emellett vannak sérült és látszólag ép állapotú elemek

- 18 Attikafelépítmény maradványa: 2. világháborús bombatalálat következtében az attikafelépítmény nagy része és a középtengelyen abból kiemelkedő díszes címerpajzs elpusztult.

- 19 Ereszcsatorna, és a padlástérbe vezetett lefolyócső: előregedett, rossz állapotú bádagos szerkezetek
- 20 Kétrétegű kapcsolt gerébokos fa ablakok, erkélyajtók, helyenként falnyílásból kimozdulva, elégtelen tömítéssel, középbarátára, zöldre, illetve fehérre festve, helyenként fehér műanyag ablakra cserélve, rejtett belső redőnyszekrényes, változatos színű redőnyökkel

- 21 Kétszárnyú, díszes kovacsoltvas kapu előregedett fekete festéssel
- 22 Földszinti üzletportálok eltérő megjelenésű üvegezett fa nyílászárókkal, vörösre festett acél biztonsági redőnyökkel vagy horganyzott acél detektívráccsal, felülvilágító mezőkben eltérő kinézetű, utólag felszerelt acél rácsokkal, vagy anélkül.

- 23 Díszes kovacsoltvas erkélykorlátok: szinte teljesen elkorrodált, rögzítései elengedtek
