1082 Budapest VIII.,  
Kis Stáció u. 5. sz. alatti társasház  
utcai homlokzatának felújítása  
(hrsz: 35604)

| Rajz megnevezése:<br>UTCAI HOMLOKZATOK<br>Meglévő állapot | | |

1085 BUDAPEST, KIS STÁCIÓ U. 5. (Hrsz.:35604)  
LAKÓHÁZ UTCAI HOMLOKZATÁNAK FELÚJÍTÁSA  
TELEPÜLÉSKÉPI BEJELENTÉSI TERV

## MŰSZAKI LEÍRÁS

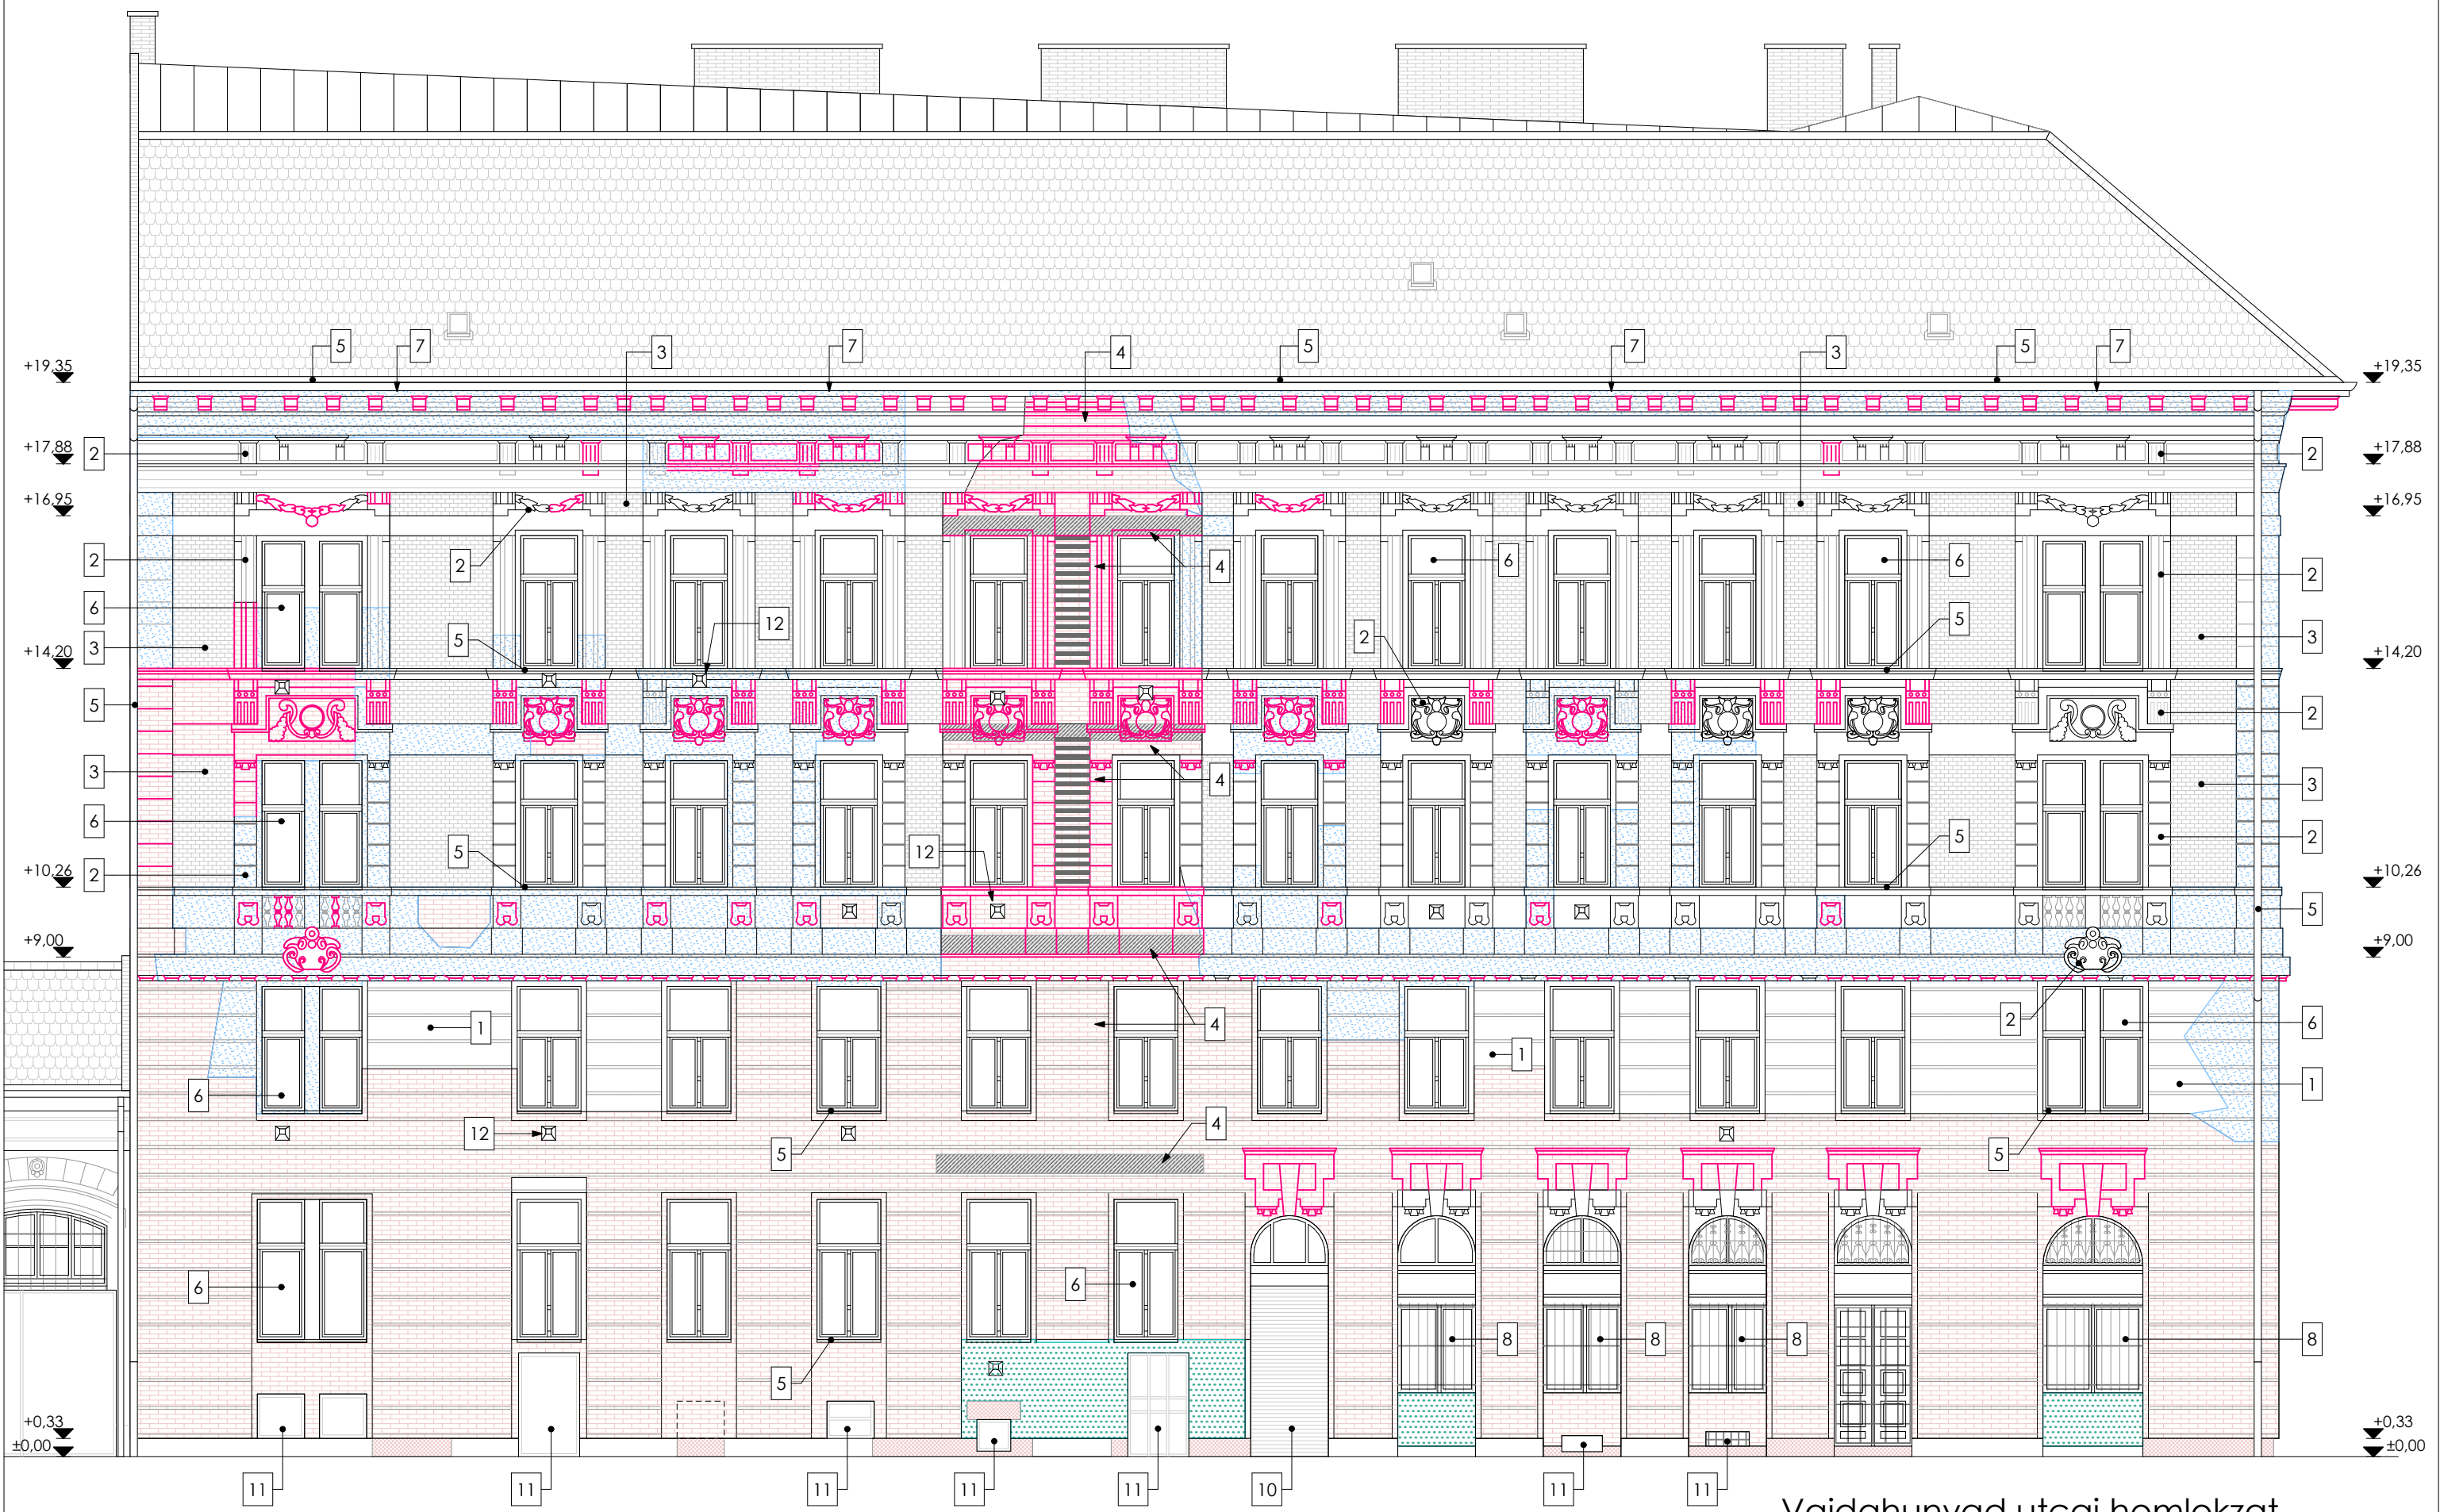
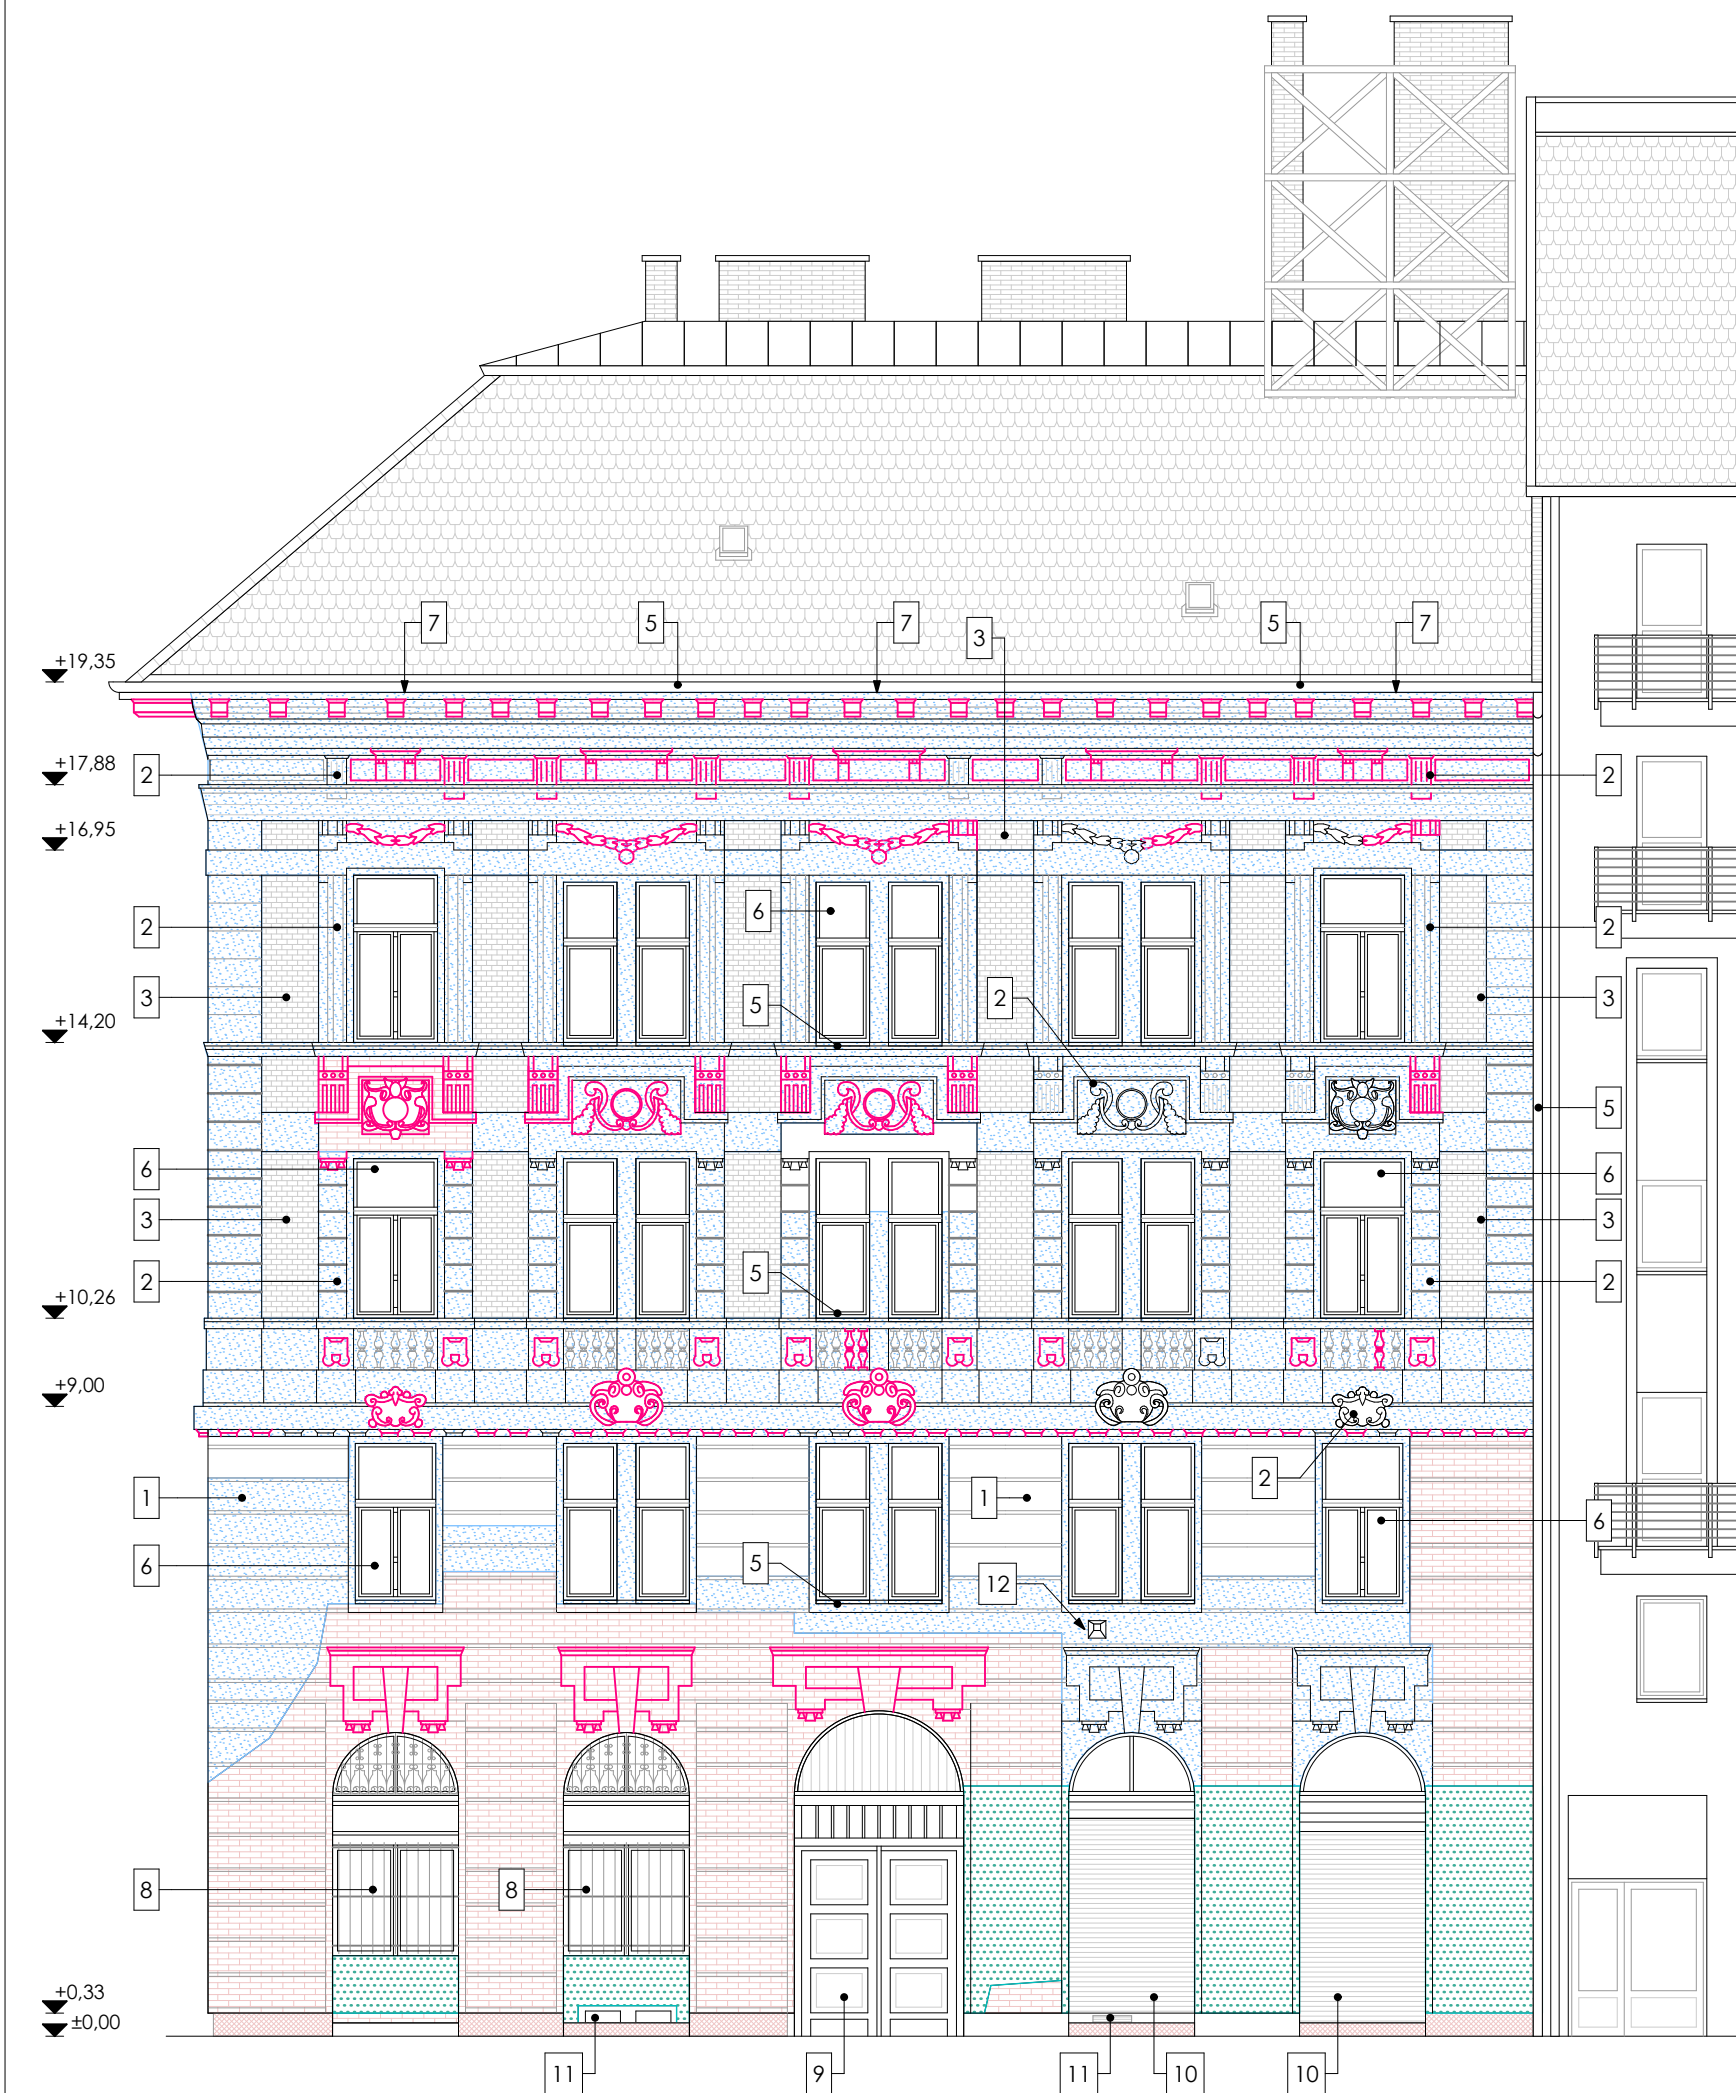
- 1 Sávos, sima felületű okkersárga vakolat fogazott hátfalazattal (földszint és első emelet)
- 2 A vakolt felületek és a stukkók egységesen okkersárga színűek

- 3 Tűrhető állapotú, szennyezett téglaburkolat - világos, szürkés okker színű
- 4 Súlyos háborús sérülés nyoma: feltehetően robbanás okozta "kráter" utólagos befalazása a homlokzat teljes magasságában, kb 4,5 m szélességben, eltérő színű téglával és falazási módszerrel, illetve vasbeton koszorúkkal megerősítve

- 5 A bádogos szerkezetek nagyon rossz állapotúak, vagy teljesen hiányoznak.
- 6 A nyílászárók 80%-a még az eredeti, néhol felújított kapcsolt gerébtokos ablakszerkezet sötétbarna, vagy világosbarna színben. A maradék 20% fehér színű műanyag ablak. Pár ablakon megjelennek utólag szerelt, külső oldali műanyag redőnyök is.

- 7 Az ereszeljait hézagos deszkázattal burkolja.
- 8 Utcai portálok parapetmezőjének utólagos felfalazásával létrejött földszinti ablakok dísztelen, zöldre festett kapcsolt gerébtokos ablakokkal és biztonsági rácsokkal.

- 9 Tűrhető állapotú, barnára festett fa kapu (valószínűleg nem eredeti)
- 10 Szürkére festett acél biztonsági redőny
- 11 Pincei nyílások változatos, igénytelen lezárása acéllemezrel, illetve rácsokkal

- 12 Parapetkonvektorok füstelvezetői

min. 90 %-os vakolathiány

meglévő, de kb. 50 %-ban károsodott vakolat

utólagos, lokális vakolatjavítás az eredeti vakolatarchitektúra nélkül

jelentős mértékben sérült, vagy hiányzó vörös mészkő lábazat

hiányzó, vagy nagyon rossz állapotú stukkódísz

A homlokzat jelenlegi állapotát az E – 1 jelű felmérési terv rögzíti. Ezen is látható, hogy a homlokzat kifejezetten rossz állapotú, az eredeti állapot ez alapján épphogy rekonstruálható, bár nem minden egyes részletében.

A jelenlegi állapotot az E – 1 jelű tervlap mutatja be. A földszinten és első emeleten szinte teljesen hiányzik a vakolat. A jelenleg is nedvességgel és sókkal terhelt lábazati sávban felszívódó nedvesség okozta károk figyelhetők meg. Az emeleti szinteken a meglévő vakolat 70-80%-a erősen károsodott, mállott. A tagozatok jelentős része hiányzik, vagy károsodott. A stukkódíszek elvértve maradtak meg, szerencsére majdnem minden típusból egy-kettő. Háromféle díszítmény teljesen eltűnt: a bajárat kapu felső záródísz, az íves záródású portálok záródíszének felső része és az ereszkonzolok, melyeknek egykori létéről a tetőtéri térdfal fészkei tanúskodnak. Az

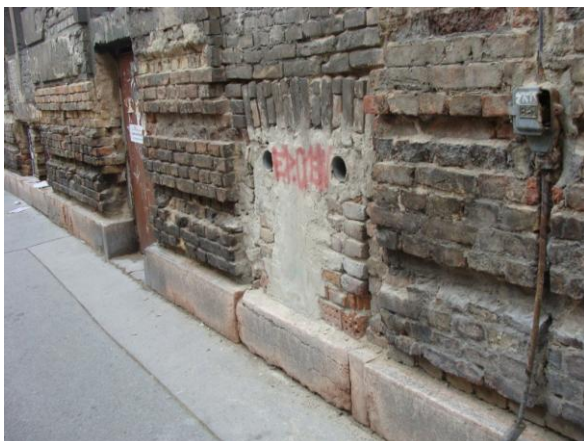
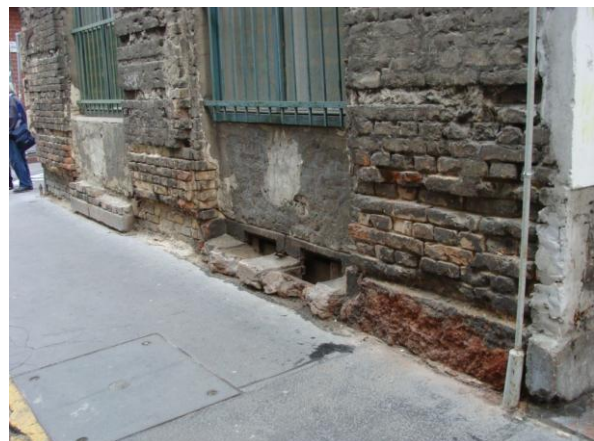
A lábazat kb. 50%-a nagyon rossz állapotú, erősen töredezett, mállott, vagy teljesen hiányzik, több helyen téglával pótolták. A tőrhető állapotú részeken kisebb hibák, lepattogzások vannak, felületük erősen szennyeződött.

A hiányzó, vagy nagyon rossz állapotú elemeket új, eredetivel azonos színű és vastagságú vörös mészkő elemekkel kell helyettesíteni! A viszonylag ép elemeket a festéstől és szennyeződésektől meg kell tisztítani, a kisebb hibákat betétezéssel, vagy színazonos javítóanyaggal javítani kell!

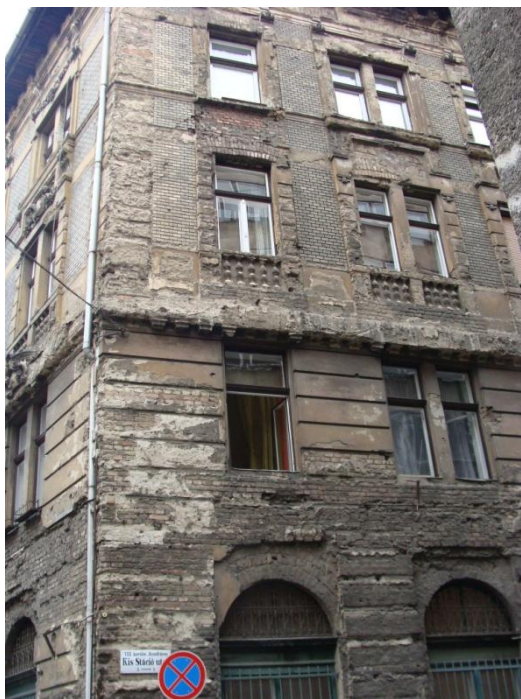
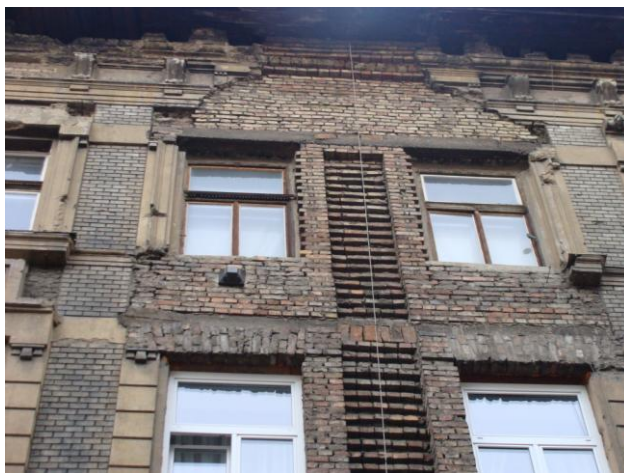
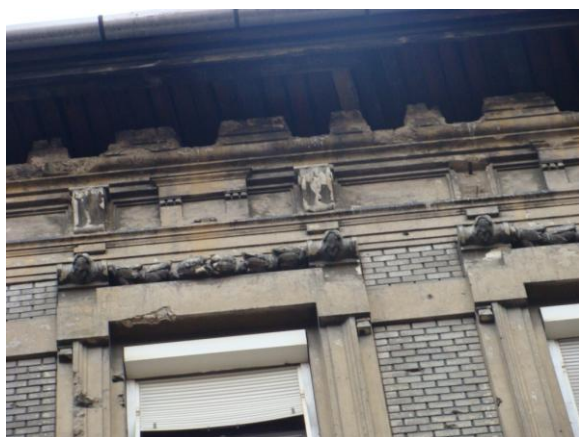
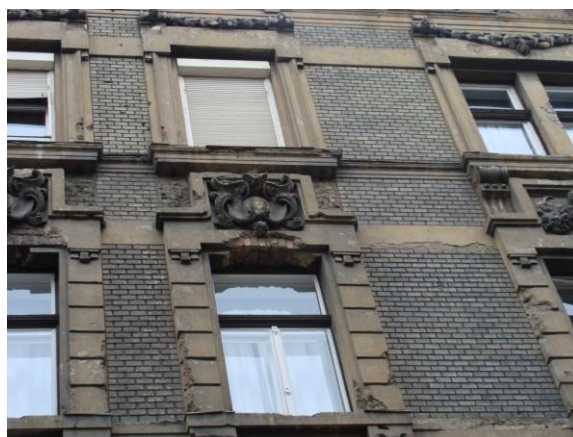
ereszaljat jelenleg hézagos deszkázat borítja. A homlokzat eredeti színezése az ép felületeken még látható, bár szennyeződött.

Bár a felszívódó nedvesség ellen hosszú távon csak az utólagos szigetelés biztosítana védelmet, jelenleg anyagi korlátok miatt erre nincs lehetőség. Ideiglenes, de viszonylag tartós megoldást tud nyújtani az alsó 5 vakolatsávon alkalmazott sótároló-szellőző WTA felújító vakolatrendszer. A többi vakolt felületen korszerű szellőző vakolatrendszerrel kell helyreállítani az eredeti vakolatarchitektúrát és a vonalszerű tagozatokat, nyíláskeretezéseket, párkányokat. A stukkódíszek pótlására nincs anyagi lehetőség, ezért a jó állapotú, tisztítást és kisebb pótlásokat igénylő díszeket megtartjuk (minden típusból legalább egyet!), a rossz állapotú díszeket elbontjuk, és a hiányzó díszek helyét sima vakolt felülettel pótoljuk. Kivételt képeznek ez alól a homlokzati síkba süllyesztett balluszterek, és a 2. emeleti ablakok két oldalán látható cseppecskék (gutták), ezeknek ugyanis 90%-uk épen maradt. Az ereszaljat újradeszakázzuk és levakoljuk. A teljes vakolt felületet az eredeti színezésnek megfelelően, egységes világos okkersárgára festjük le páraáteresztő szilikátfestékkel.
