**Homlokzatfelújítás kapcsán
lefolytatott Településképi
véleményezési eljárás
tervdokumentációja**

Terv helyszíne: **1085 Budapest,
József krt. 52-56.
HRSZ.: 35636**

TELEPÜLÉSKÉPI BEJELENTÉSI ELJÁRÁSHOZ
TARTOZÓ MŰSZAKI LEÍRÁS,
"TÁRSASHÁZ" UTCAI HOMLOKZATÁNAK FELÚJÍTÁSA KAPCSÁN

1085 BUDAPEST, József krt. 52-56.
HRSZ.: 35636

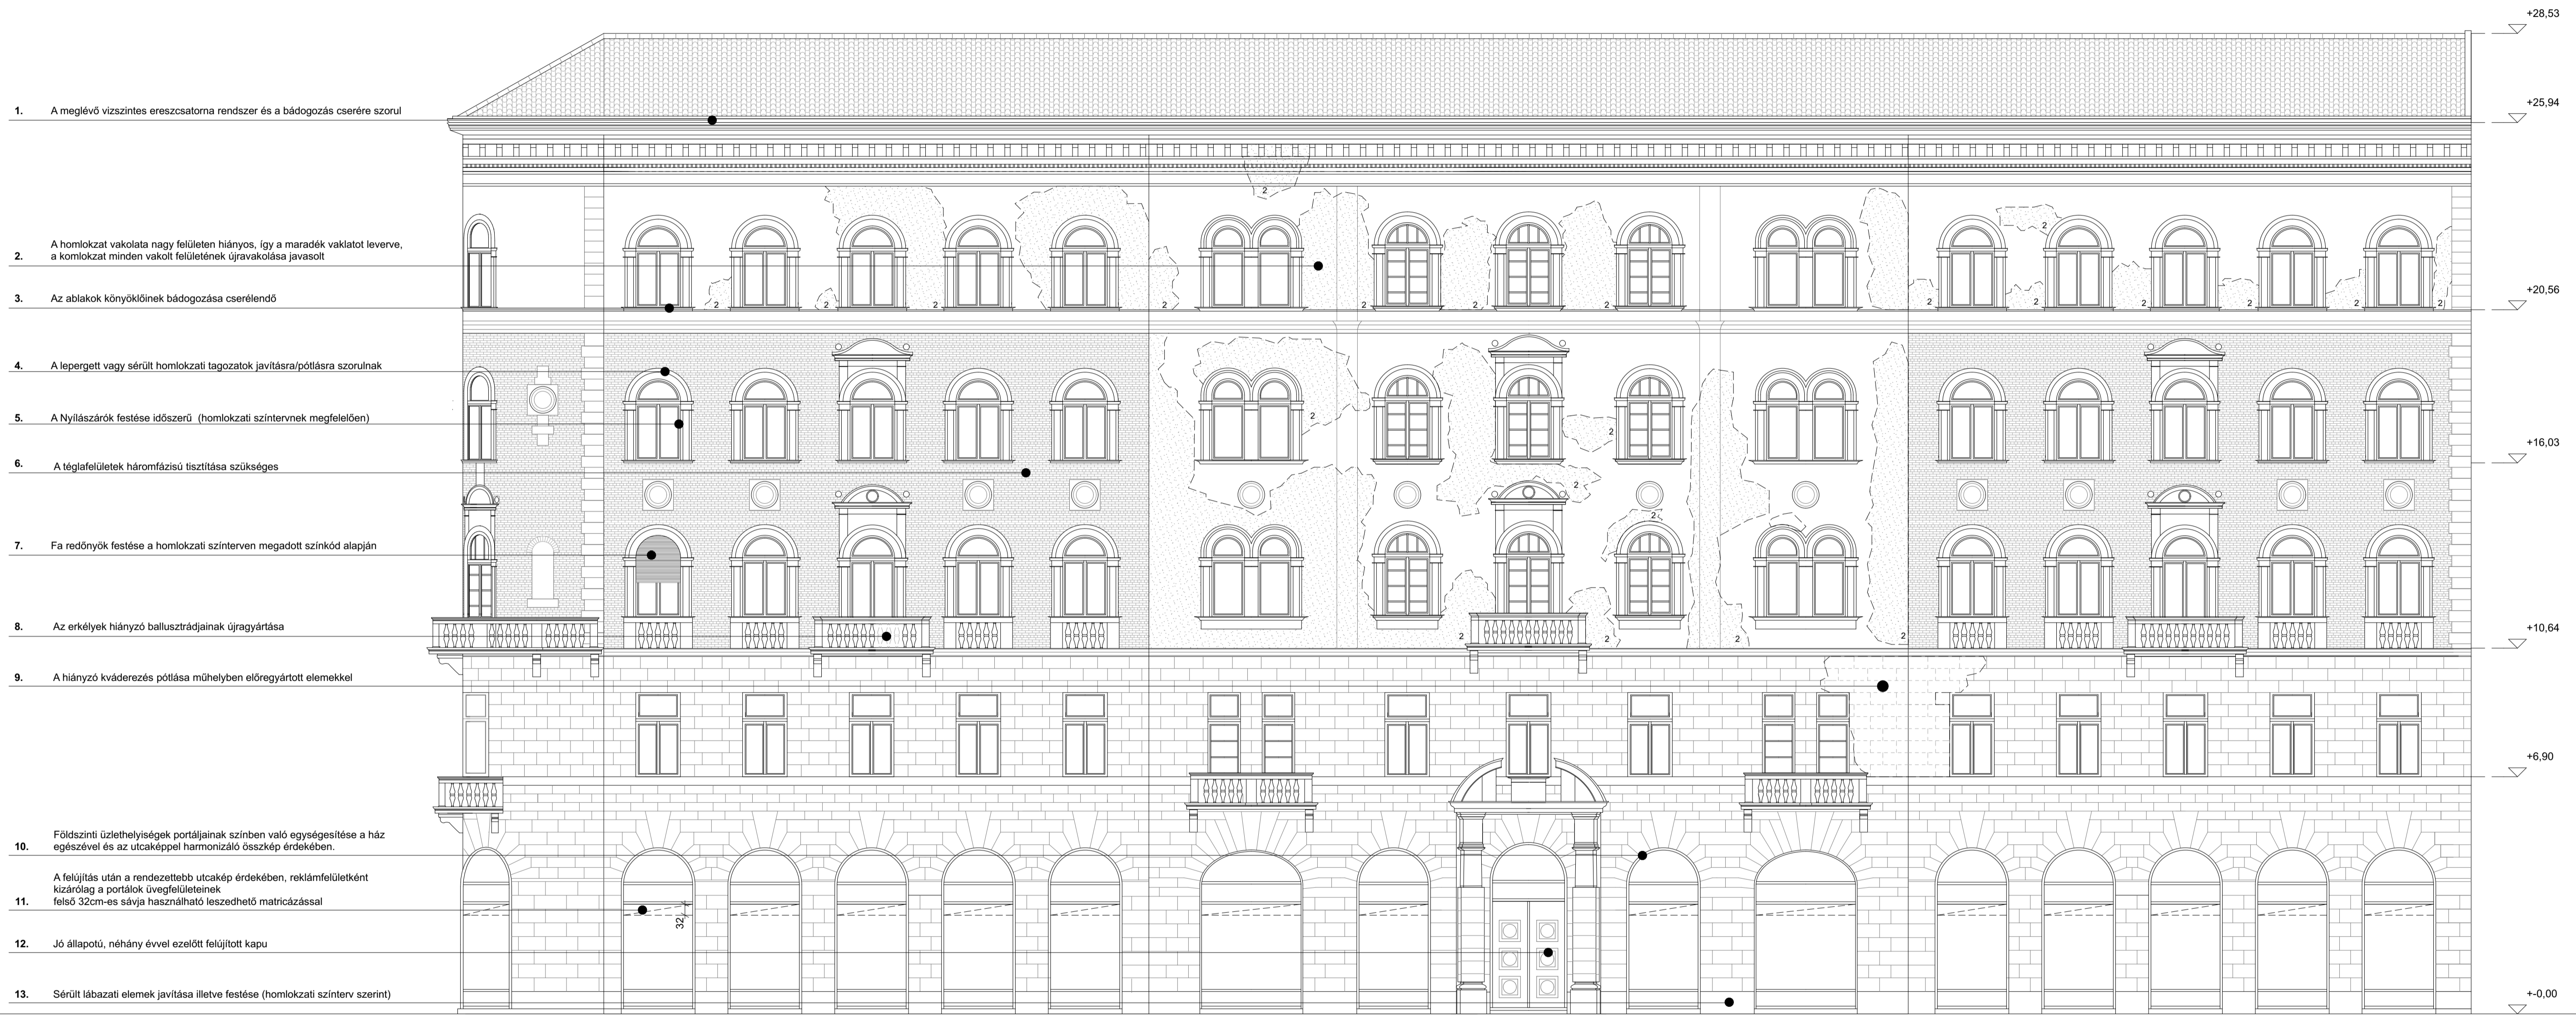
Főhomlokzat rajza M=1:100

1. A meglévő vízszintes ereszcsonna rendszer és a bádogozás cseréje szorul
2. A homlokzat vakolata nagy felületen hiányos, így a maradék vakolatot leerve, a komokzat minden vakolt felületének újvakolása javasolt

3. Az ablakok környékének bádogozása cserélendő
4. A lepergett vagy sérült homlokzati tagozatok javításra/pótlásra szorulnak
5. A Nyílászárók festése időszerű (homlokzati szinterven megfelelően)

6. A téglafelületek háromfázisú tisztítása szükséges
7. Fa redőnyök festése a homlokzati szinterven megadott színek alapján
8. Az erkélyek hiányzó ballustrádjainak újragyártása

9. A hiányzó kváderezés pótlása műhelyben előregyártott elemekkel
10. Földszinti üzlethelyiségek portáinak színben való egységesítése a ház egészével és az utcaképpel harmonizáló összkép érdekében.

11. A felújítás után a rendezettebb utcakép érdekében, reklámfelületként kizárólag a portálok üvegfelületeinek felső 32cm-es sávja használható leszedhető matricázással

12. Jó állapotú, néhány évvel ezelőtt felújított kapu
13. Sérült lábazati elemek javítása illetve festése (homlokzati szinterv szerint)

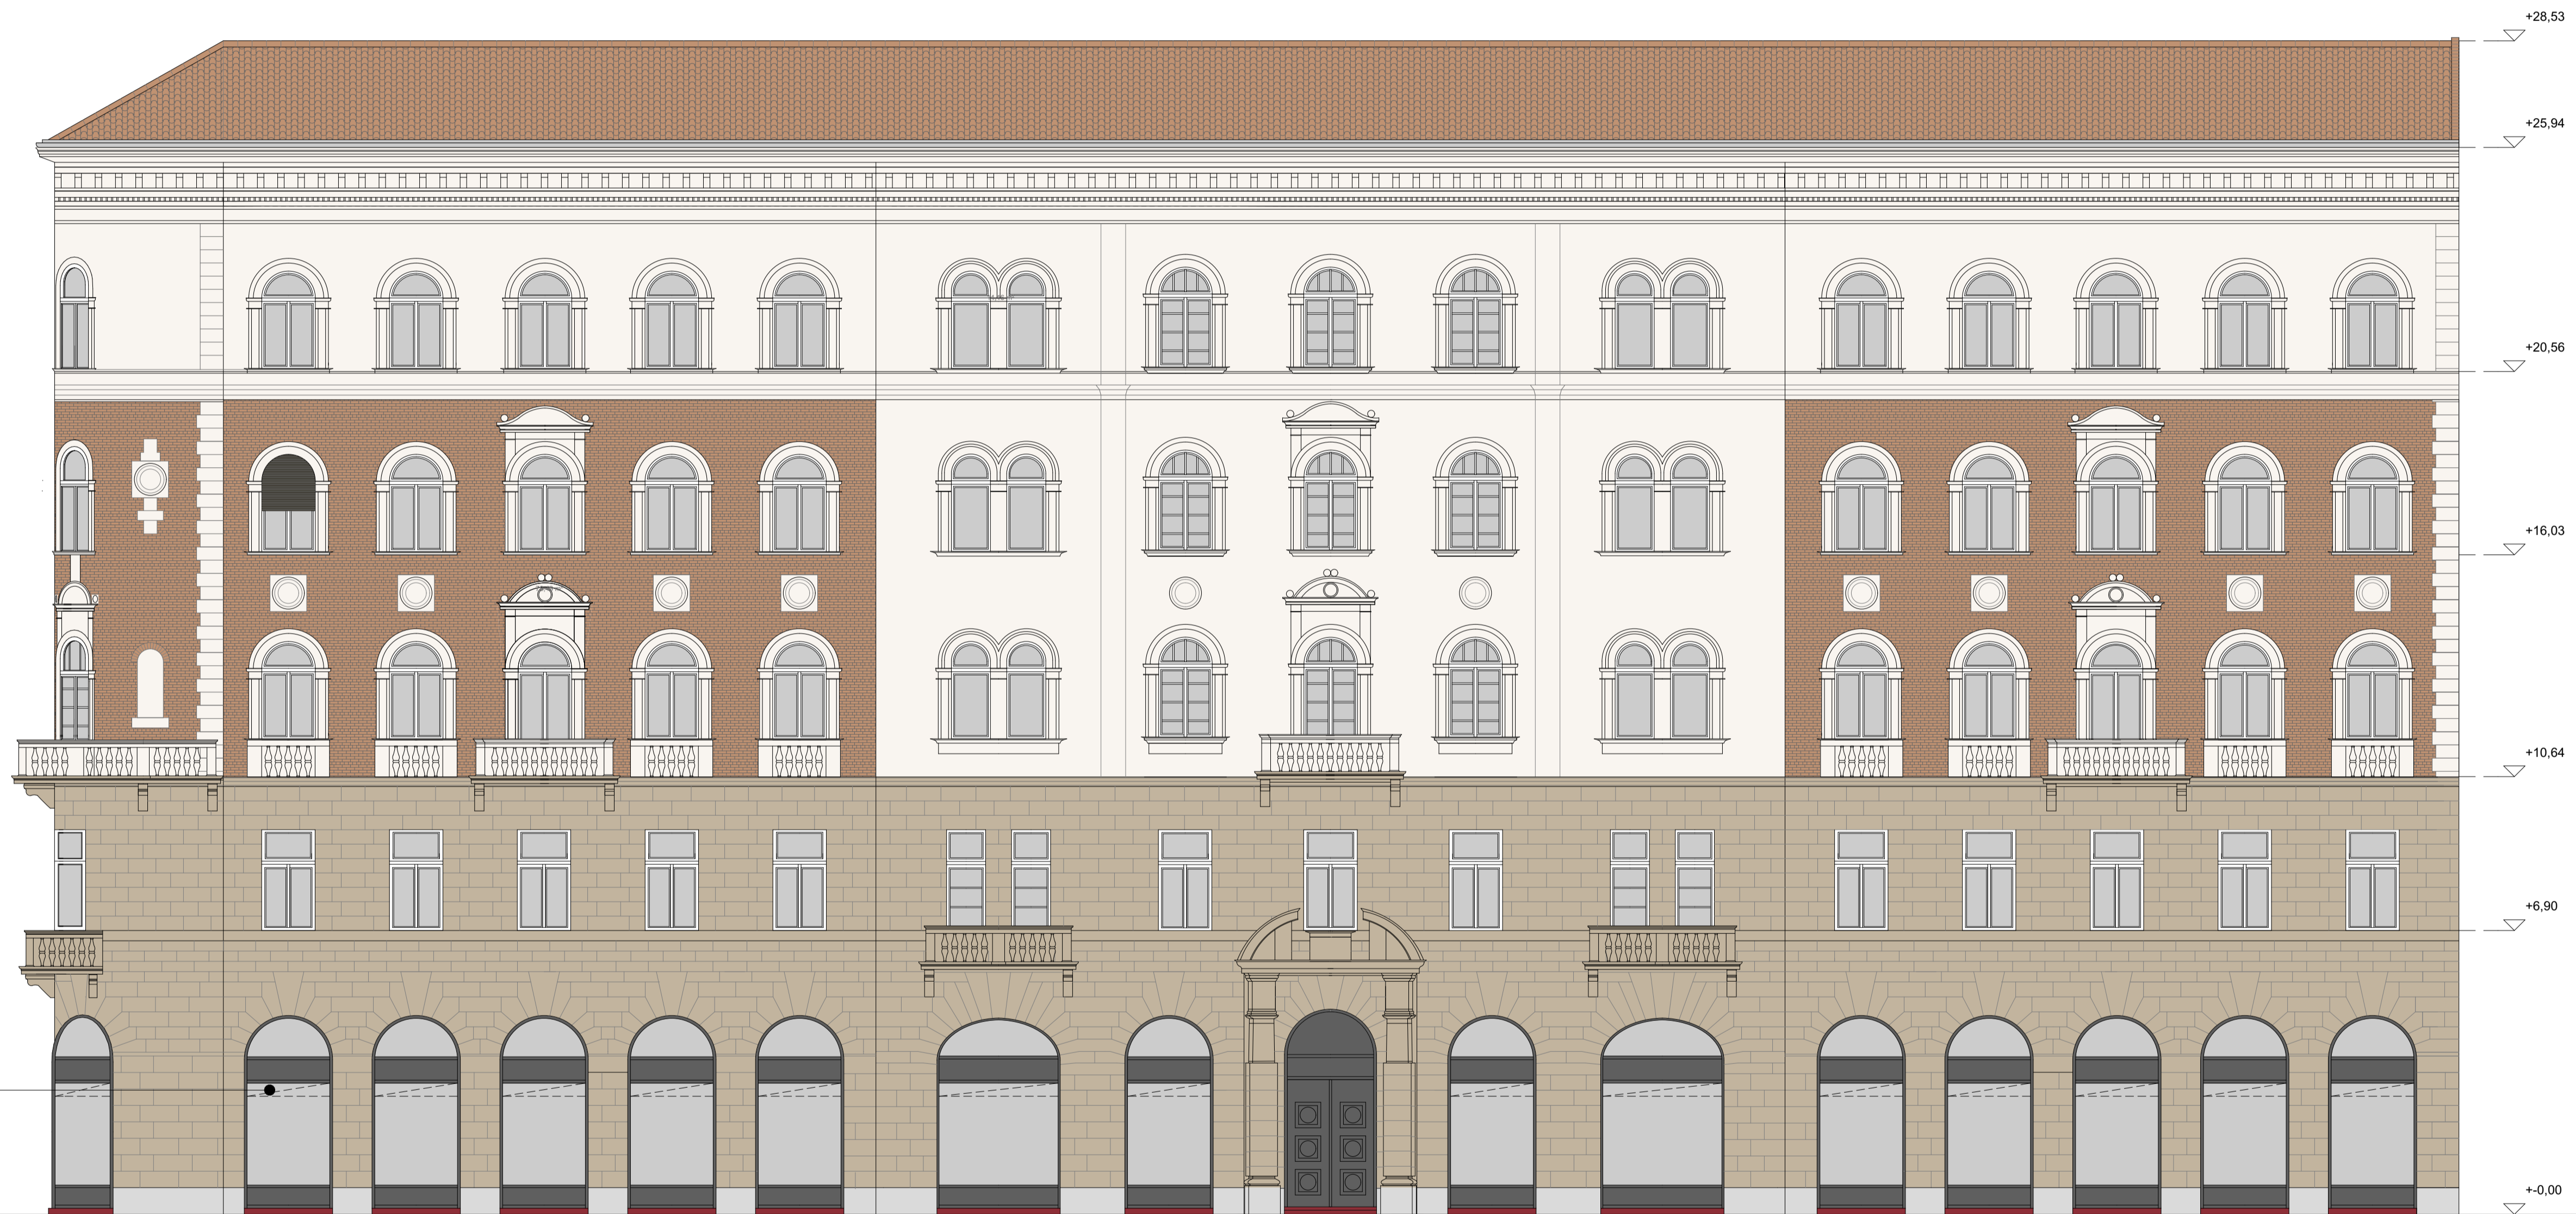
Főhomlokzat színterve M=1:100

- NCS kód: S 0502-Y50R 1. A homlokzat 'általános' vakolt felületeinek és homlokzatzíszének színe
Próbefestés szükséges a Baross utcai homlokzattal való színazonosság ellenőrzéséhez!
- NCS kód: S 2005-Y40R 2. A homlokzat földszinti és első emeleti kváderezett felületeinek színe
Próbefestés szükséges a Baross utcai homlokzattal való színazonosság ellenőrzéséhez!
- NCS kód: S 2002-B 3. A lábazat festésének színe
Próbefestés szükséges a Baross utcai homlokzattal való színazonosság ellenőrzéséhez!
- RAL 9010 4. Az ablakok festésének színe
- NCS kód: S 8010-Y10R 5. A redőnyök festésének színe
- RAL 7011 6. A portálok festésének színe
Próbefestés szükséges a Baross utcai homlokzattal való színazonosság ellenőrzéséhez!

A felújítás után a rendezettebb utcakép érdekében, reklámfelületként kizárólag a portálok üvegfelületeinek felső 32cm-es sávja használható feszedhető matricázással

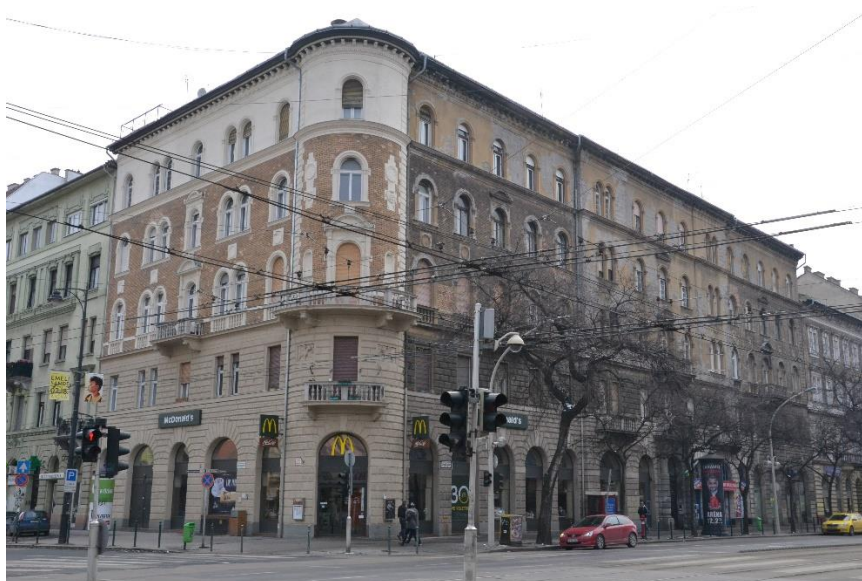
2.sz. kép:

A ház Baross utca felőli traktusának utcai homlokzatát néhány évvel ezelőtt felújították. A körút felőli homlokzatot hasonló módon szeretné felújítani a ház, melyre pályázati pénz is nyertek. (2.sz. kép) A felújításra 2018 nyarán kerülne sor. Az épületről, és annak homlokzatairól tervtári anyag sajnos nem áll rendelkezésre, de szerencsére a jelenlegi állapot alapján pontosan rekonstruálható a homlokzat eredeti struktúrája. A homlokzat mihamarabbi felújítása időszerű lenne, hogy a további nedvesedéstől, fagyástól, illetve az ezek által okozott gyors állagromlástól megvédjük az épületet. A körút felőli homlokzat 58,6 méter széles, ereszmagassága 25,9m.

A már felújított Baross utcai homlokzati szakasz illetve a felújításra szoruló József körüti homlokzat.

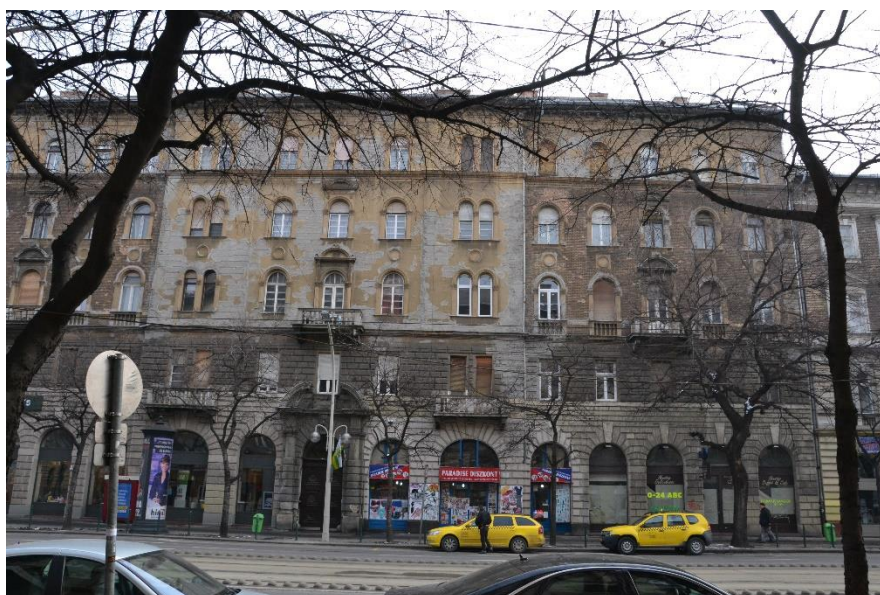
3.sz. kép:

A geometriailag 15 tengelyre szerkesztett József körút felőli homlokzat középső tengelyében található kaput néhány évvel ezelőtt felújította a ház. A kaputól a Baross utca felé eső homlokzati portálokat az eredeti osztással megegyező fémszerkezetű nyílászárókra cserélték. A kaputól jobbra eső portálok osztásukat tekintve a homlokzat többi portáljával ugyan nem teljes mértékben azonosak, a kis eltérés miatt a jelen felújítás során ezeknek a cseréjére nem kerülne sor. A festésüket tekintve azonban egységesítenénk az üzlethelyiségek portálszerkezeteit. A felújítás után reklámfelületként kizárólag a portálok üvegfelületeinek felső 32cm-es sávja lenne használható leszedhető matricázással. (3.sz. kép)

A színben eltérő portálok, illetve egy üzlet esetében túlbujánzó reklámfelületek.

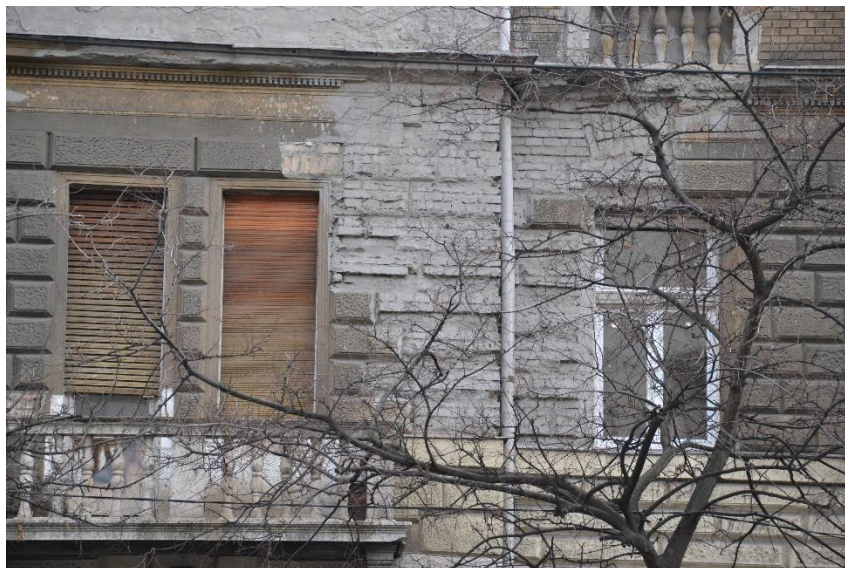
A homlokzatot vertikális irányban két párkány osztja 3 részre. A földszint és az első emelet kváderezése nagyrészt épnek mondható, egy-egy területen azonban a kváderezés pótlásra szorul, mely pótlás a sérült elemek leverése után, műhelyben előregyártott, az eredeti kváderezés struktúrájával megegyező elemekkel történne. (4.sz. kép)

4.sz. kép:
Hiányzó kváderezés az első emelet szintjén.

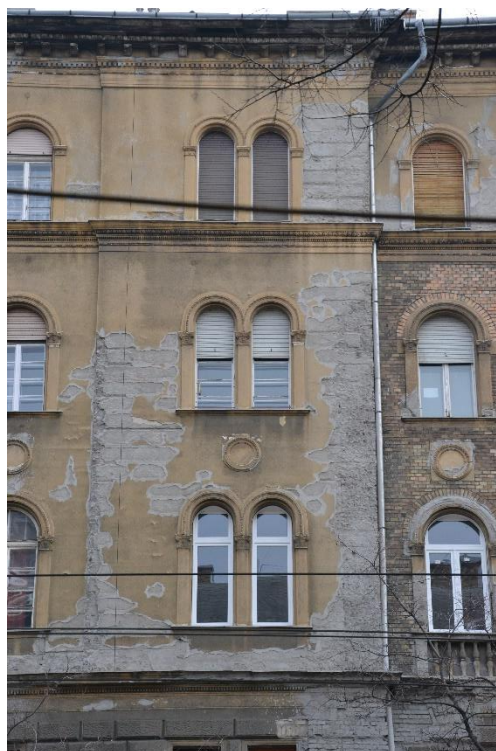
A homlokzat díszítettségét tekintve az eredeti állapot rekonstruálása a cél. A vakolt felületek nagyrészen a vakolat meglehetősen hiányos. (5.sz. kép) A megmaradt homlokzatszízekről helyszíni felmérés alapján pontos konszignáció készül, majd a konszignációk szerint legyártott öntőformák segítségével műhelyben előregyártható elemekkel pótolható a hiányzó ornamensek legnagyobb része. Egyedül az egyenes tagozatoknál jöhet szóba húzott technológiával készített tagozatok alkalmazása. A tagozatok profilozása a húzott elemeknél is természetesen a meglévővel azonos profilozású lenne. Az első emelet feletti osztópárkány egyes szakaszokon pótolandó, míg a harmadik emelet feletti osztópárkány állapota jónak mondható. Mindkét párkányzat bádогоzása cserére szorul. Az ablakok díszes keretezéseinek nagyrésze újragyártandó. Az erkélyek mellvédjén a hiányzó balluszttereket szintén pótolnák a felújítás során. A kváderezés szintén hiányos egy-egy területen. A homlokzatot lezáró díszes főpárkány nedvességtől való védelméhez és az életveszély elhárításához elengedhetetlen az ereszrendszer javítása. A homlokzat felújításával párhuzamosan az ablakpárkányok bádогоzásának cseréje is javasolt.

5.sz. kép:
A felújítandó homlokzaton a vakolat nagy felületeken hiányos.
