Homlokzat rekonstrukció

Budapest-1086, VIII. kerület,
Baross utca 125. Hrsz.:35918

FELMÉRÉSI TERV
(településképi bejelentési eljáráshoz)

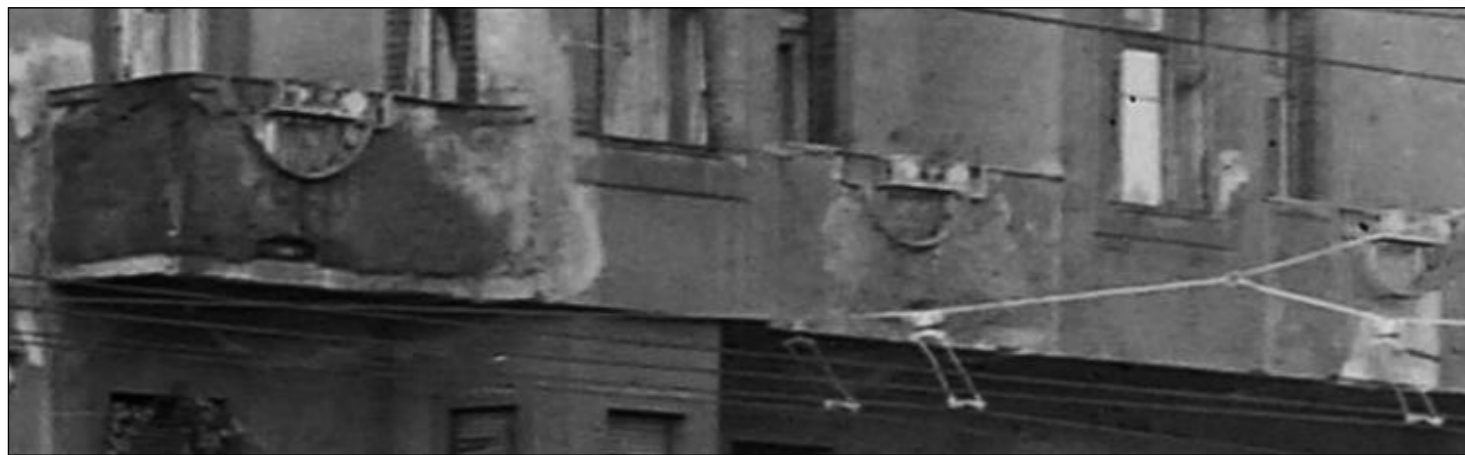
A tervezett állapot és az 1957-es dátumozású kép jelentősen eltér a mai állapottól. Az eredeti terv szerint "erkély - négyzetes rizalit - erkély - négyzetes rizalit - erkély - négyzetes rizalit - erkély" a ritmus, ami így is épült meg. Az 1957-es dátumozású kép szerint az erkélyeket az eredeti tervben ábrázolt módon, tömör, falazott mellvéddel építették meg, a jelenlegi állapot viszont acél pálcás korlátokat mutat. Ez azt jelenti, hogy valamikor a 60-as, 70-es években lebontották a tömör mellvédeket és az 1. emeleti erkélykorlátokat másolva új korlátokat készítettek. Vermes József más lakóépületein is előszeretettel alkalmazta a karakteres, nagy kiülésű (függőleges) rizalitek és a szintén karakteres, tömör mellvédés, a homlokzaton végigfutó, tömör mellvédés (vízszintes) tagolást. Az eredeti mellvédek tömörek voltak ugyan, de mind a 4 pozícóban volt egy ívesen áttört korlátszakasz, ami izgalmasan mozgalmassá tette a szerkezetet. A tervezés feladata meghatározni, hogy visszaépítsék-e az eredeti karaktert, vagy fogadjuk el a kialakult állapotot. A tervezés során az alternatív javaslatokat bemutattuk a Társasház erre a célra összehívott közgyűlésének és a többség a tömör mellvédés verziót szavazta meg.

A jelenlegi állapottól jelentősen eltérő erkélymellvéd a 2. emeleten

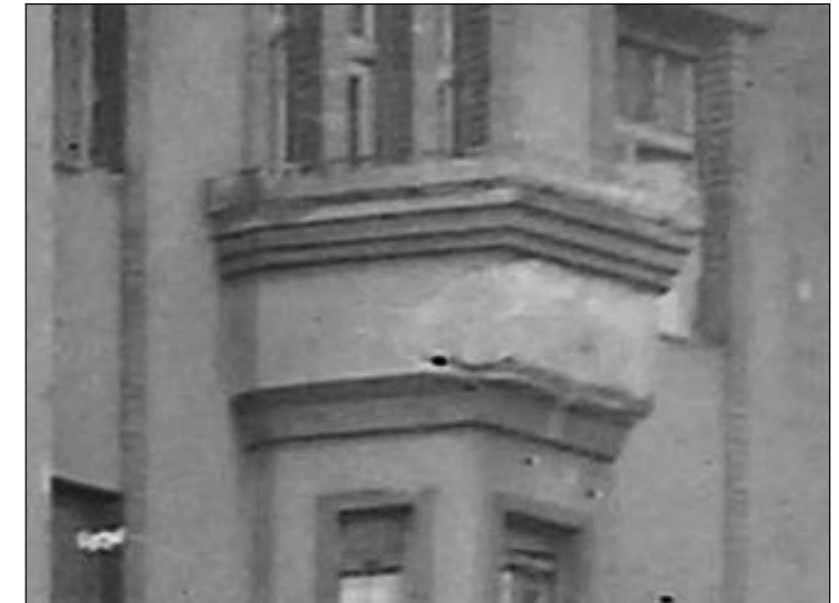
A jelenlegi állapottól jelentősen eltérő erkélymellvéd a középrizalit tetején, az 5. emeleten

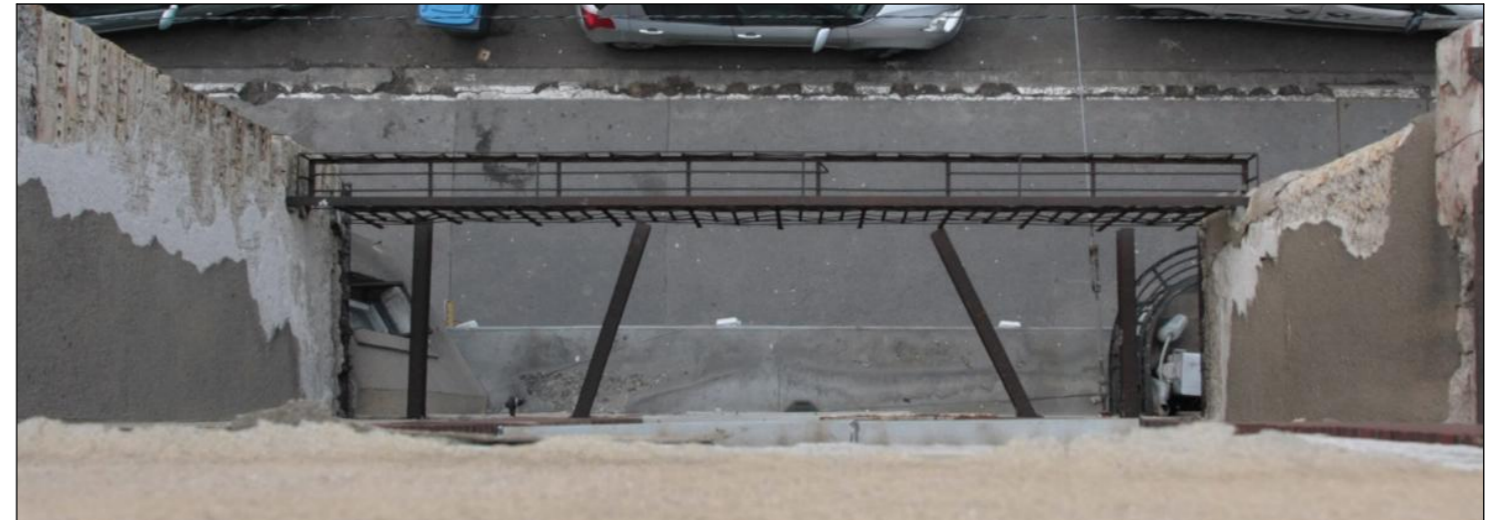
A második emeleti erkélylemezeket lebontották, jelenleg csak az "I" acél konzolgerendák vannak meg. A lemezek lebontásának oka állítólag az, hogy az egyik vasbeton lemezről a 80-as években leszakadt egy rész és súlyos balesetet okozott. Ezután az akkori ingatlankezelő lebontotta a vasbeton szerkezeteket, viszont a helyén hagyta a konzolgerendákat és a korlátokat, sőt, ahol olyan erős volt a vasbeton szerkezet, hogy ellenállt a pusztításnak, ott a roncsolt állapotban hagyták fent a maradványokat. Ez elég szurreális látványt jelent.

A konzolos erkélylemezek tartószerkezetének állapota egyértelműen megítélhető pusztán szemrevételezéssel a 9 db ilyen terasz közül 6 db esetében (az összes 2. és az összes 5. emeleti teraszon), hiszen korábban, állítólag a 80'-as évek közepén kibontották a vasbeton lemezt, így az acélszerkezet az időjárásnak kitett módon pusztul azóta is. A vasbeton lemez kibontásának nem ismert az oka, illetve az egyik lakó szerint az egyik lemezről leszakadó vakolat, vagy betonelem balesetet okozott, ezután a korabeli házkezelő vállalat úgy döntött, hogy az összes lemezt elpusztítja, bár valószínűleg ezt tartószerkezeti indok nem támasztotta alá. A kibontást valószínűleg ideiglenesnek szánták, hiszen az acélszerkezetet, sőt a peremgerendára hegesztett korlátokat is a helyükön hagyták. Statikai szakvéleményre ezek esetében nincs szükség. A peremgerendához rögzül az eredeti (5. emelet), vagy az eredeti alapján újragyártott (2. emelet) acélpálcás korlát, melynek egyszerű motívumrendszere könnyen rekonstruálható. A 2. emeleten a jobb oldali két terasz peremgerendáját is lebontották (itt csak a konzolgerendák és a semmire nem támaszkodó korlát maradt meg). A 2. emeleten sajnos nem jutottunk be a bal oldali két lakásba, pedig az ezek előtti teraszoknál az acél peremgerenda utólagos beton köpenyezése, vagy vasbeton gerendára kiváltása látható. Valószínűleg nem határozzunk majd meg más eljárást ezen teraszoknál sem, mint a többi, eredeti acélszerkezettel megmaradt teraszok esetében. Az 5. emeleten a szélső teraszokon az összes acélszerkezet és a korlát is megmaradt.

Az egyik 2. emeleti erkély (a középrizalit és a jobb oldali rizalit között) a 4. emeleti jobb szélső lakásból fotózva.

Jelen tervben a 2. emeleti kéttámaszú és részben konzolos, valamint az 5. emeleti konzolos erkélylemezek újjáépítésére teszünk javaslatot. A teraszok új tartószerkezete valószínűleg az eredetihez hasonló, acél konzolos, peremgerendás, vasbeton födémes lesz, amiről a kiviteli terv tartószerkezeti munkarészben írunk majd részletesen, illetve a számítás is ott lesz olvasható.

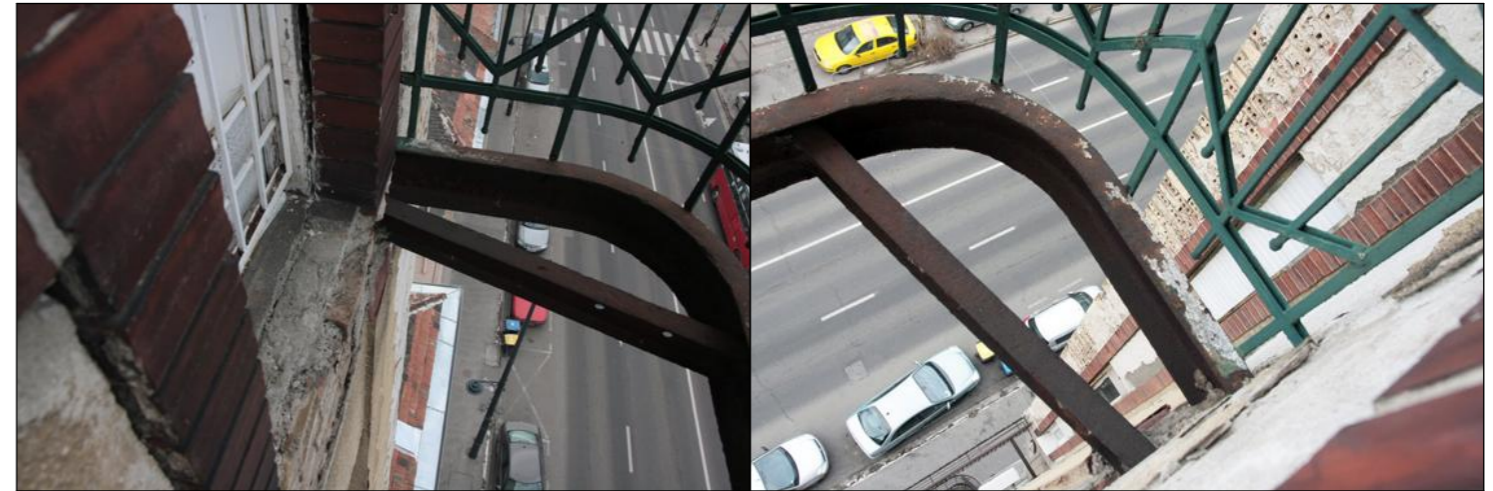
Az 5. emeleten a jobb szélső terasz acélszerkezete

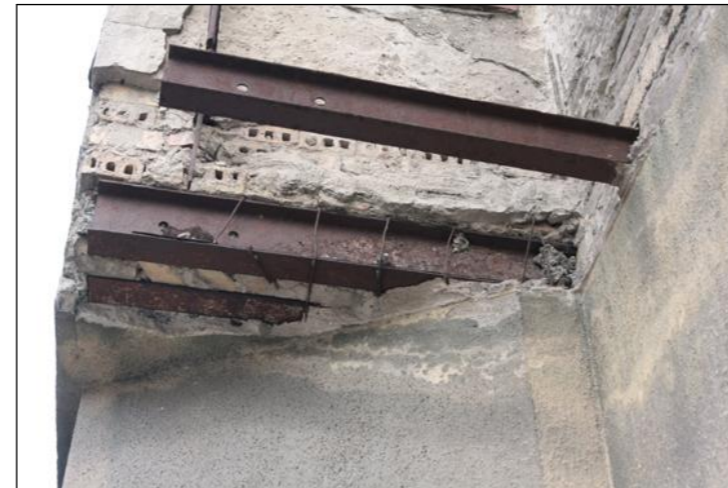
A 2. emeleten a jobb oldali rizalithoz csatlakozó terasz acélszerkezete

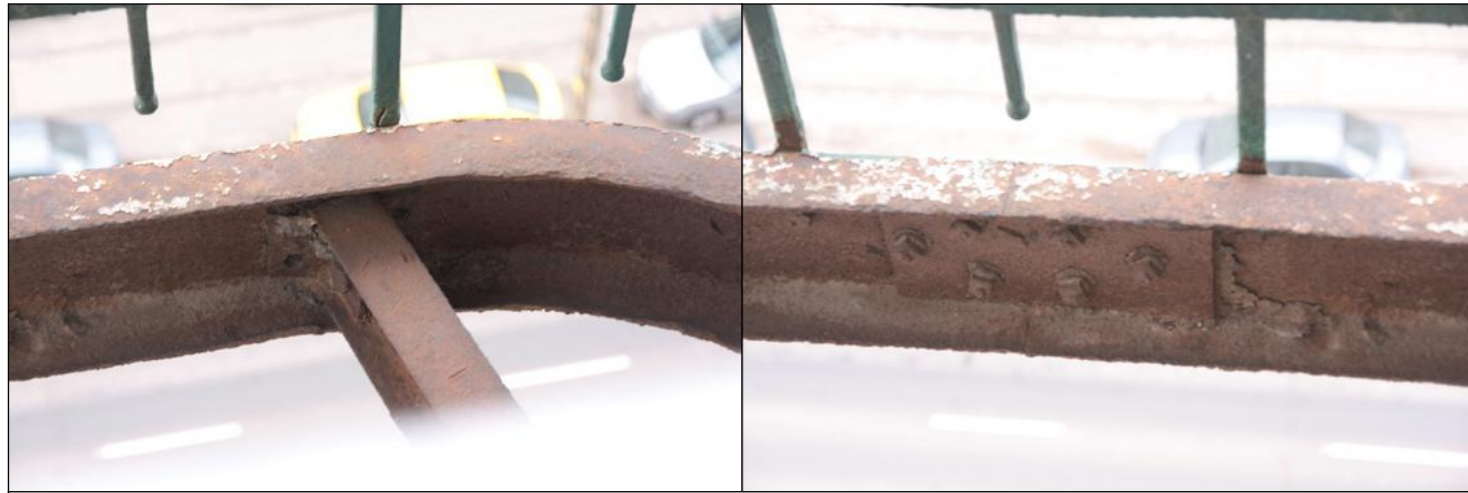
Az 5. emelet 1/a. lakásban mértük le az acélszerkezet szelvényeit, de jártunk az összes 1. emeleti, az egyik 2. emeleti és az említett mellett a középső 5. emeleti teraszos lakásban is. Azt valószínűsítjük, hogy azokban a lakásokban, ahol nem jártunk ugyanolyan állapotú és szelvény méretű acélszerkezet van, mint ezekben. Az acél konzolok melegen hengerelt I.100, a peremgerenda pedig melegen hengerelt U.180, a szelvények között általában csavaros a kapcsolat. Az "I" konzolgerendák az "U" peremgerendák középtengelyében csatlakoznak, a kapcsolatot mindkét oldalról 1-1 L.60.60.8 szögvas rögzítőelem biztosítja, ahol láttuk csavaros kapcsolattal. Az acélgerendákból szerkesztett tartószerkezeti rendszer vízszintes, a kifelé lejtést a lemezre húzott ágyazóhabarccsal (misung) oldották meg. A konzolgerenda és a peremgerenda szerencsésen kialakított kapcsolata lehetővé teszi, hogy a 16-18 cm vastag vasbeton lemez mindkét oldalán legyen betontakarás. A konzol/peremgerenda csatlakozástól független a jellemzően 12/12-es négyzetacél korlátoszlopok néhol csavarozott, néhol hegesztett kapcsolata a peremgerendával. A korlátoszlopok egységesen, kb. 30 cm ritmusban követik egymást. A korlát és a vele egybeépített virágtartó igen szellemes és dekoratív.

Az 5. emeleten a jobb szélső terasz acélszerkezetének részletei

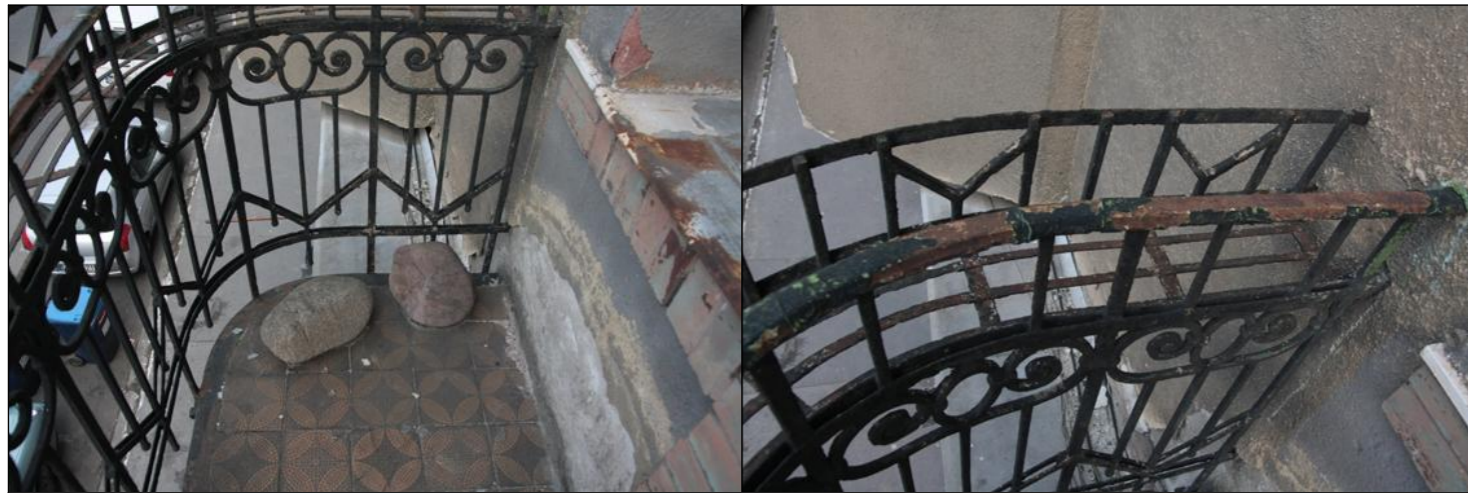
Az 1. emeleten nem pusztították el a szerkezetet, sőt ezen a szinten mindhárom erkélylemezen az eredeti cementlap burkolat is megtalálható. A kiviteli tervben határozzuk meg az ezekkel kapcsolatos teendőket.

Az 1. emeleten a jobb szélső teraszon fotózott, eredeti korlát és virágláda tartó

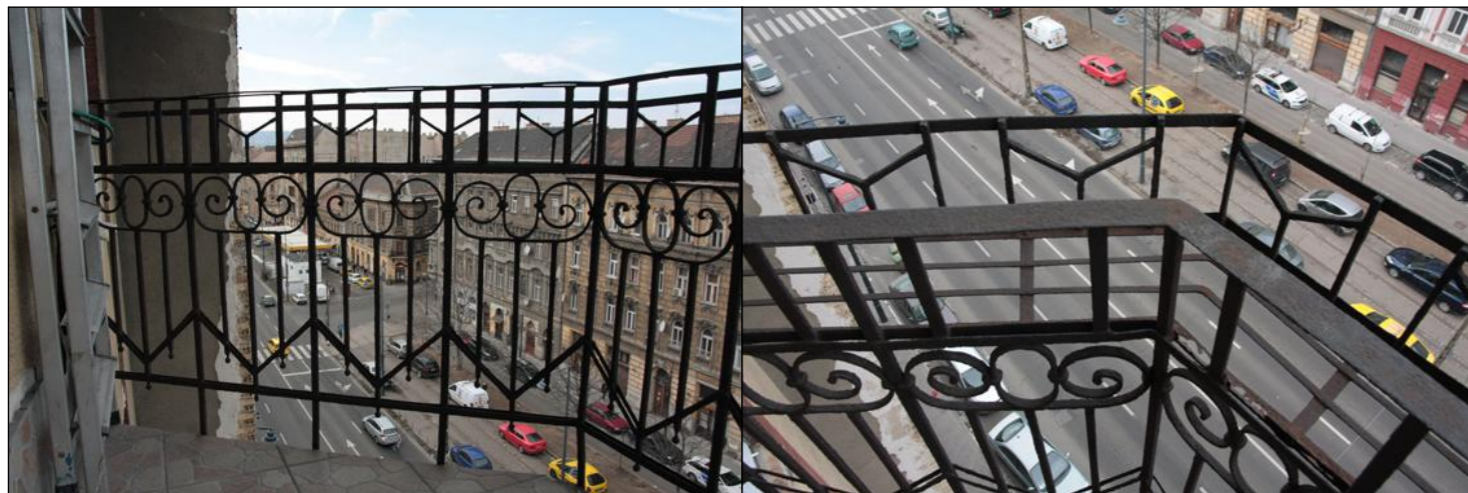
Az 5. emeleten a középrizalit feletti erkélyen fotózott, utángyártott korlát és virágláda tartó

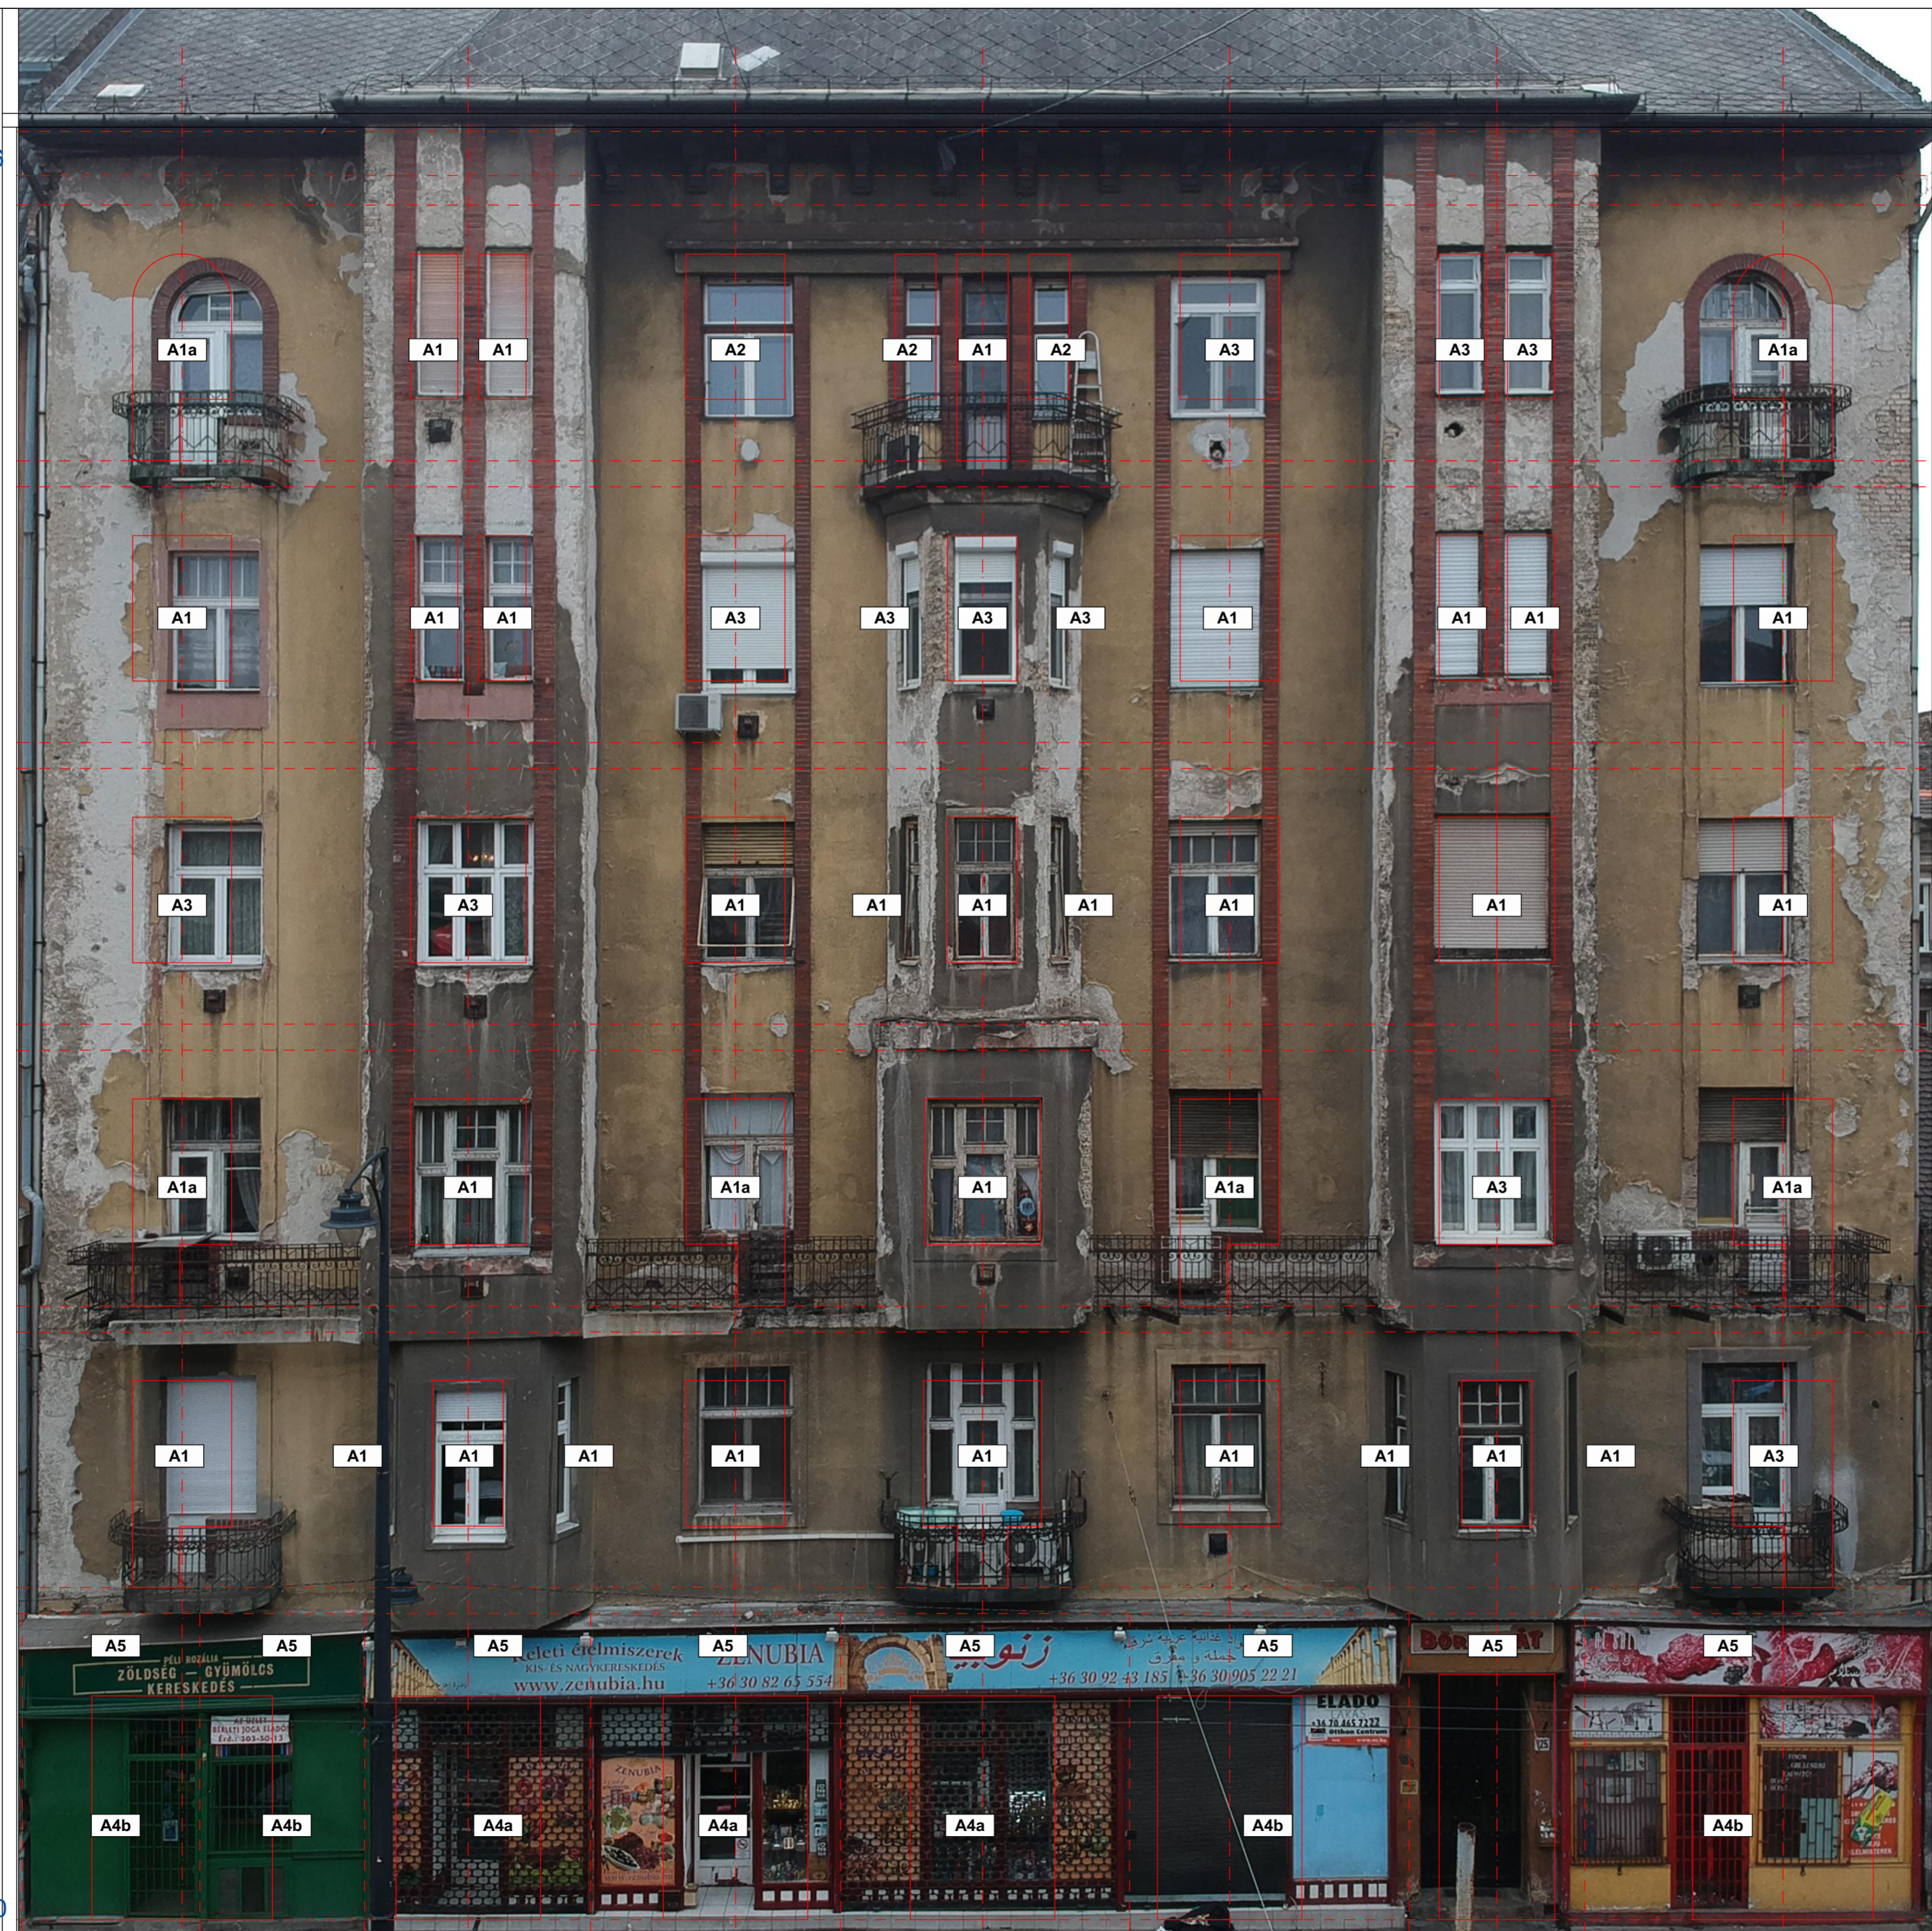
F1 1:66,66 2025. január 8.	Homlokzat rekonstrukció
	Budapest-1086, VIII. kerület, Baross utca 125. Hrsz.:35918
	FELMÉRÉSI TERV (településképi bejelentési eljárás)
	A főhomlokzat jelenlegi állapota (méregetett fotó)

A tervezési program nem terjed ki ezen szerkezetekre. 11 ablak alatt van parapetkonvektor. Ezeket sajnos csak akkor lehet eltüntetni, ha az érintett lakásokban fűtőkorszerűsítés történik. Ezzel jelen terv nem foglalkozik, de ha a lakásokat felújítják, akkor ne hagyják fent a használaton kívüli rácsokat, a helyét falazzák be és színezzék megfelelően a begyógyított sebet.

5 db klíma kültéri egység van jelenleg a homlokzaton. Ebből 4 db erkélyen áll, a korlát takarásában. Ez nem szép, de még éppen tolerálható helyzet. A 4. emeleten, jobbról a 3. tengelyben, ablak alá helyezve van 1 db kültéri egység, amit mindenképpen le kell szerelni a felújításkor. A klíma kültéri egységek helye a belső traktusok tetősíkja felett van, esetleg a padláson is lehet, vagy egyéb kreatív megoldásokat lehet találni.

Minimális elvárás a cseréknél, hogy legalább az eredeti osztásrendet kövessék és a vakolt (vagy klinkertéglás) káva mögé rejtsek be a nyílászárót, hogy a látszó tokszélesség kicsi legyen. Felújítás, vagy csere esetén a vízszintes tok-osztót az eredeti párkánynál, a függőleges un. slag-lécet az eredeti díszítéssel, a tok osztót szintén az eredeti díszítéssel, a felülvilágítókat pedig igazi (duplex) osztóval kell ellátni. Csere esetén csak faszerkezetű ablak építhető be, vagy kapcsolt gerébtokos, a külső szárnyban hőszigetelő üvegezésű kivitelben, vagy 68/68 mm profilos rendszerben, de mindkét esetben követelmény, hogy a tokszerkezetet a káva mögé beépíteni, maximum 2 cm látszó felülettel.

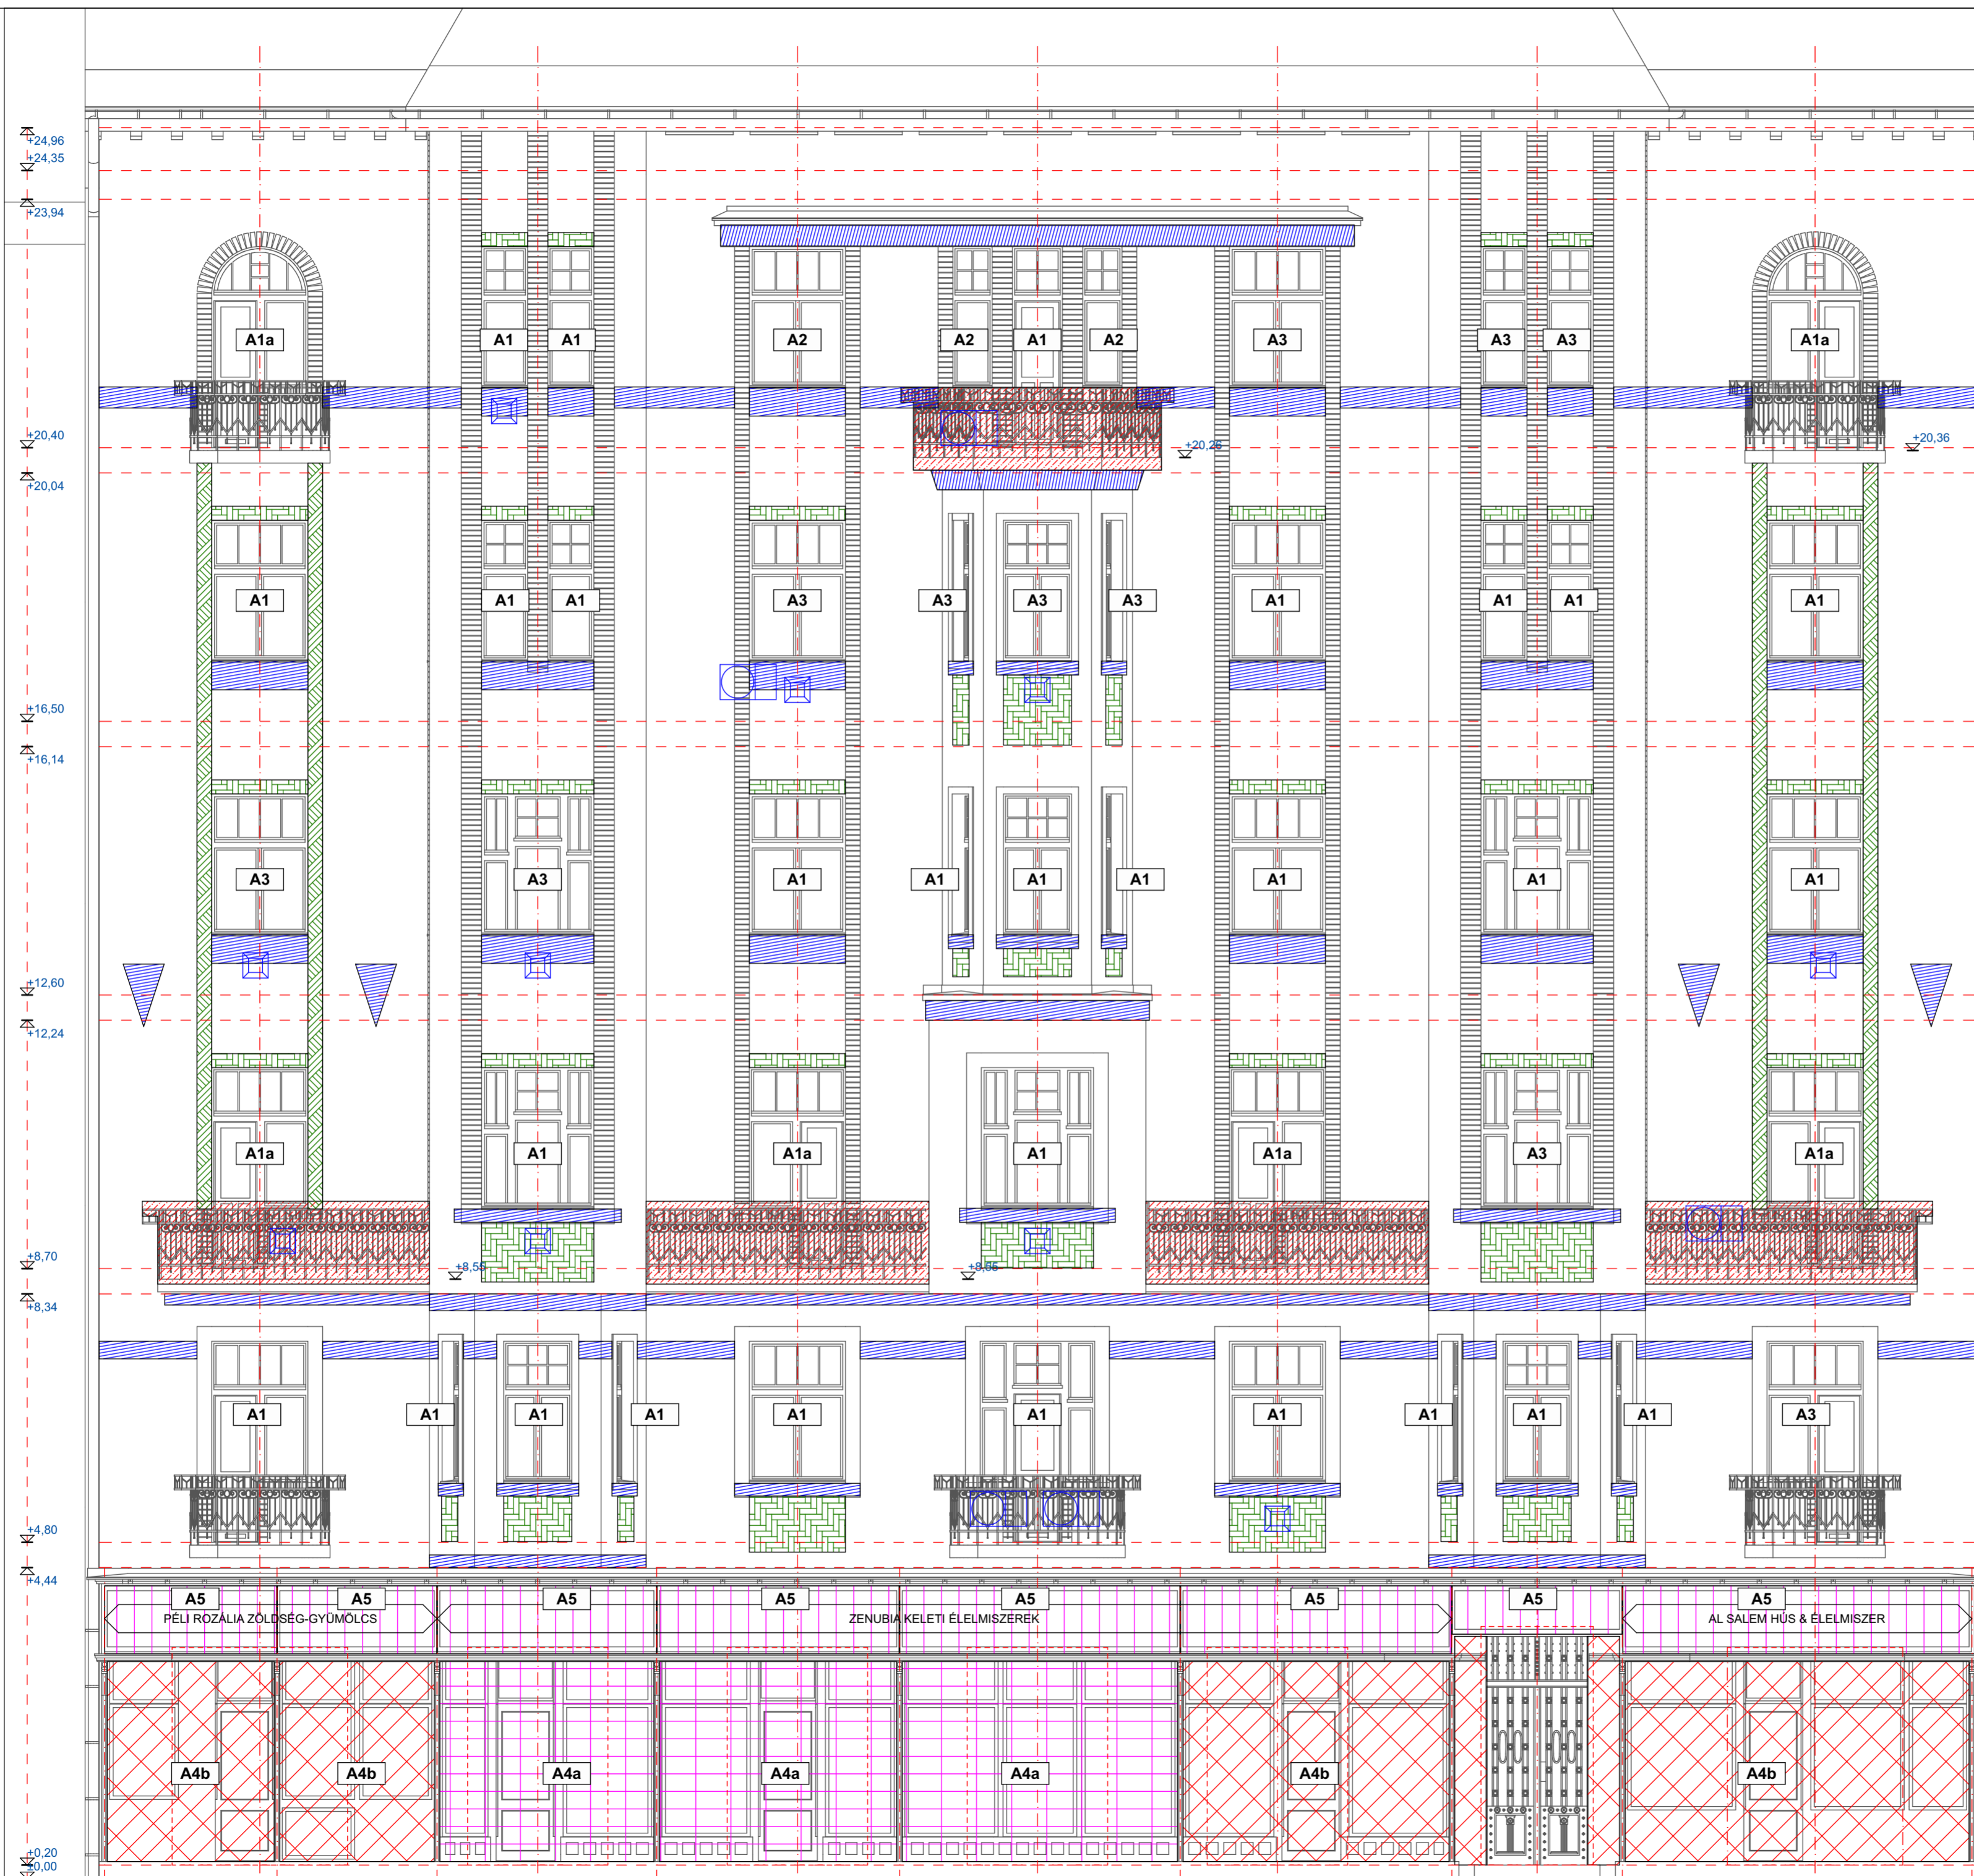
F2/2	Homlokzat rekonstrukció
	Budapest-1086, VIII. kerület, Baross utca 125. Hrsz.:35918
	FELMÉRÉSI TERV (településképi bejelentési eljárás)
1:66,66	Jelenlegi állapot vonalas rajza a tervezett beavatkozás főbb elemeivel
2025. január 8.

- Jelmagyarázat**
- Ablaktengelyek
 - Emelet szintek
 - Az 1913-as, eredeti terven és az 1957-es fotón látható, de most hiányzó tömör mellvéd, amit rekonstruálni szükséges.

- Az 1913-as, eredeti terven látható (jelenleg nem létező) tagozat, ornams., párkány amit kb. eredeti formájában kívánunk rekonstruálni.
 - Az 1913-as, eredeti terven látható (jelenleg rendkívül elnagyolt) tagozat, ornams., amit eredeti formájában kívánunk rekonstruálni.

- Az 1913-as, eredeti terven látható díszített vakolatsáv, amit most klinkertégla sávként rekonstruálunk.
 - Új ornams., párkány, amit nem tartalmaz az 1913-as terv.

- Olyan üzletportál, amit bontani majd rekonstruálni visszaépíteni szükséges (a portál tartószerkezet megmarad, azt csak felújítani szükséges).
 - Olyan üzletportál, aminek csak a felületét kell felújítani.

- Cégfelirati mező, aminek csak a felületét kell felújítani, illetve a bérlő/tulajdonos saját cégfeliratot tehet ki.
 - Főpárkány deszkázata
 - Bontandó parapetkonvektor szellőzőrács (sajnos csak a lakás fűtéskorszerűsítése után lehet bontani)

- Homlokzatról bontandó, csak a tömör mellvédés teraszkorlát mögött megtartható splitklíma kültéri egység.
