**Tárgy: Javaslát önkormányzati tulajdonú krízislakások krízis jellegének törlésével kapcsolatos döntések meghozatalára**

## TARTÓSZERKEZETI SZAKÉRTŐI VÉLEMÉNY

Budapest, VIII. ker. Őr u. 3. szám  
alatti épület

Mennyezet vakolat leszakadással érintett és az azzal szomszédos lakások  
tartószerkezeti vizsgálata

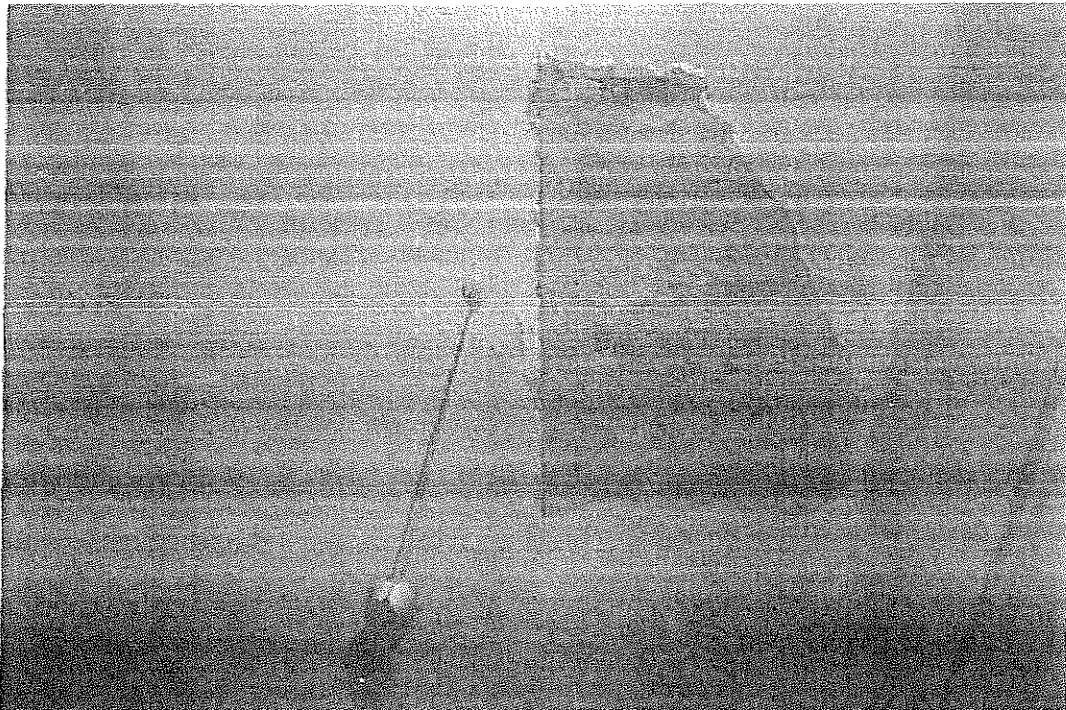
Fsz. 4 lakás. A vakolatleomlással érintett födémterület képe. A téglá boltozaton károsodás nem tapasztalható. A téglá boltozat mezőben látható a boltozatba beékelődő függőleges fa elem, és a leesett vakolatos mező környezetében a korábbi beázás nyoma.

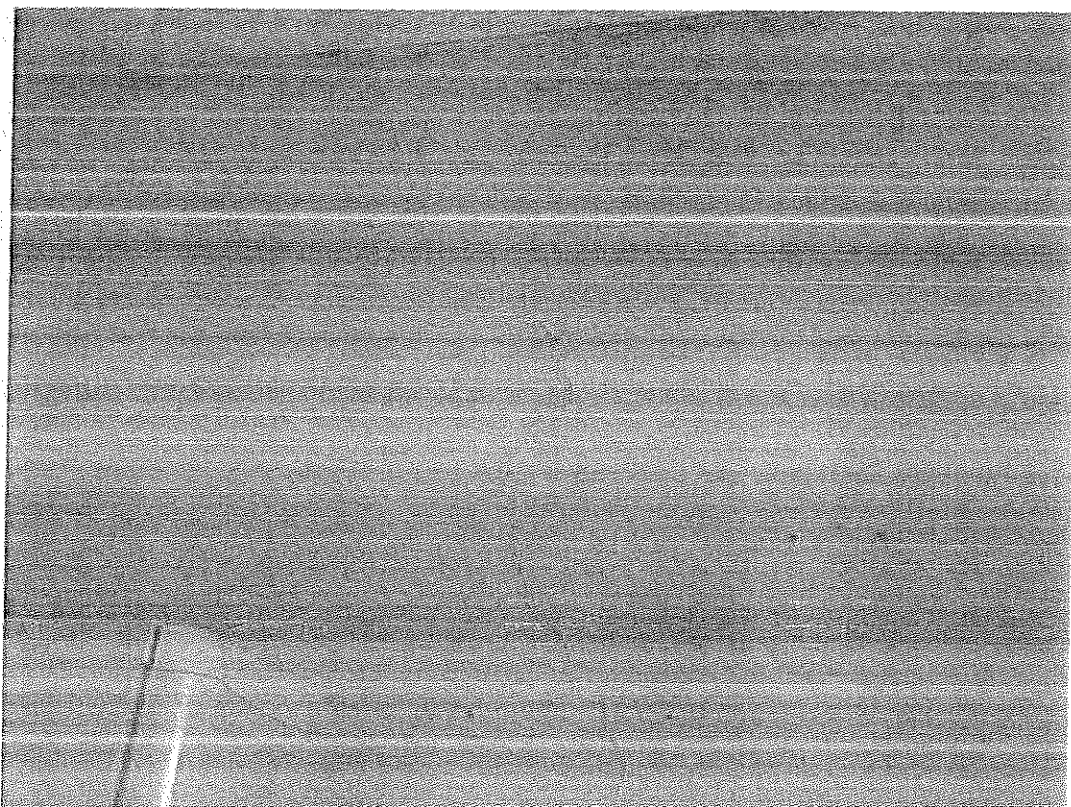
A Fsz. 4 lakás. konyhájában a tűzfali repedés képe a vakolatleesés napján, de még a vakolat leverés és a repedés feltárás előtt.

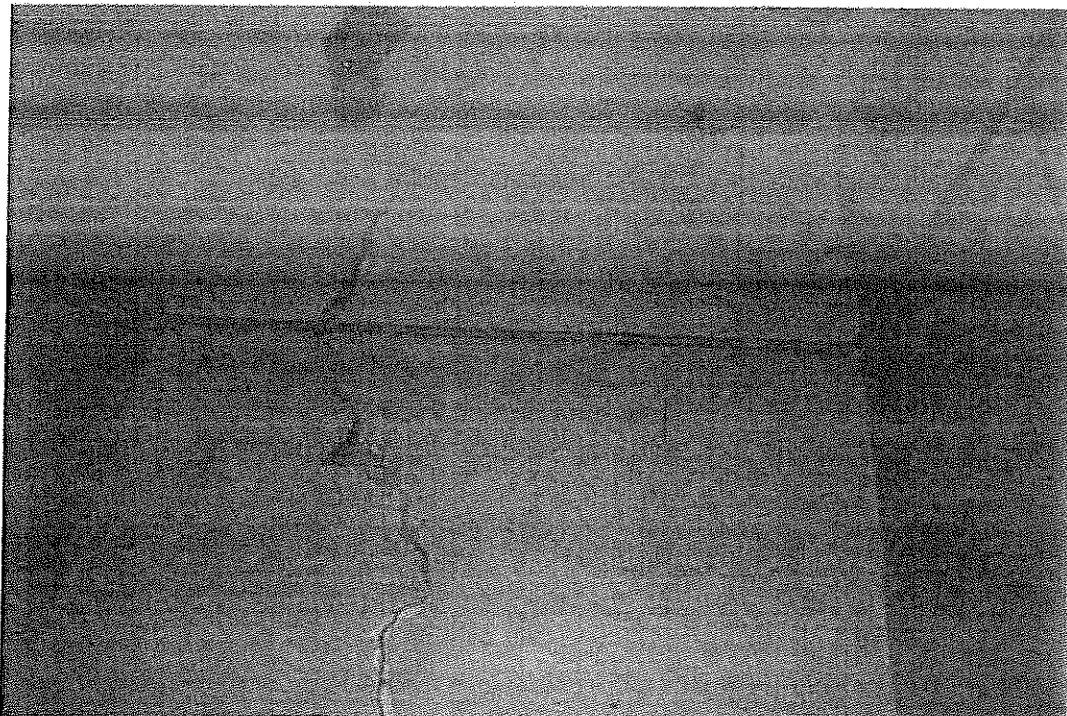
Fsz. 4 lakás. A falon lévő, vakolatleveréssel feltárt, régi repedés képe. A repedésnek nincs kapcsolata a mennyezeti vakolatleválással. A repedés szerepelt az előzetes állapotfelmérésen, de a 2021.01.18-án végzett vakolatvizsgálat során lett az itt látható módon feltárva. A fairespedések függetlenek a mennyezeti vakolatleválástól.

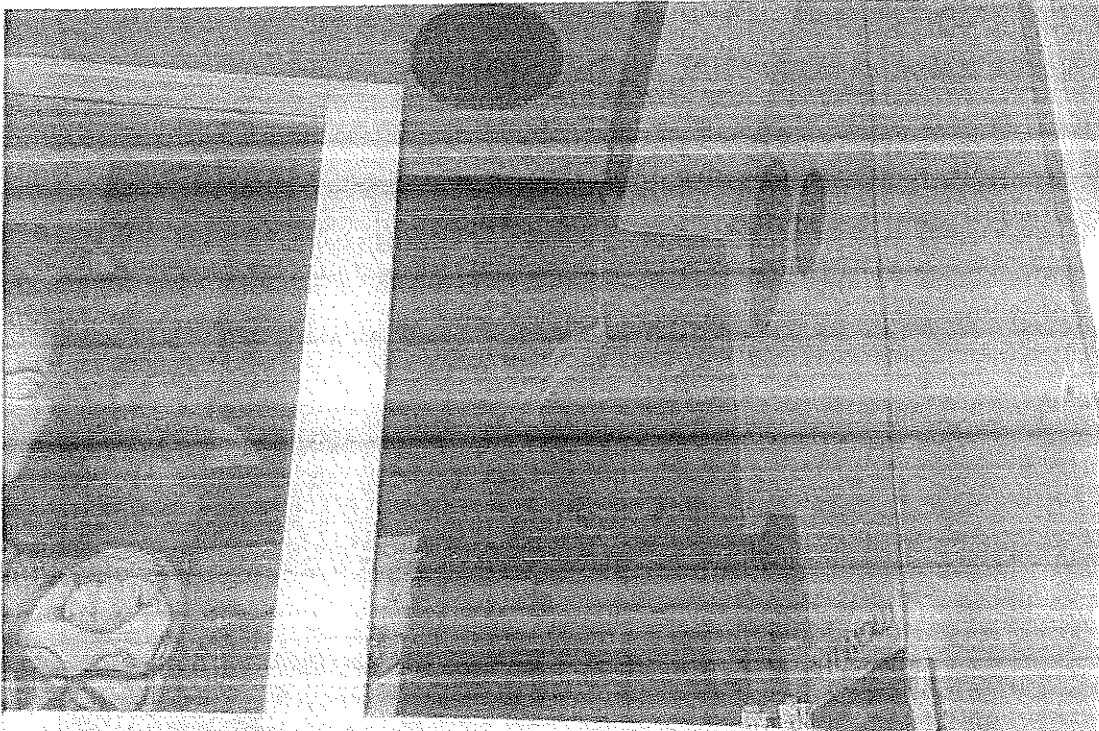
Fsz. 5 lakás. közelebb a tűzfalhoz. Régi repedés, melyen jól látható, hogy további megnyílás jelentkezett a festés óta. A leválni akaró részek itt is leverésre kerültek.

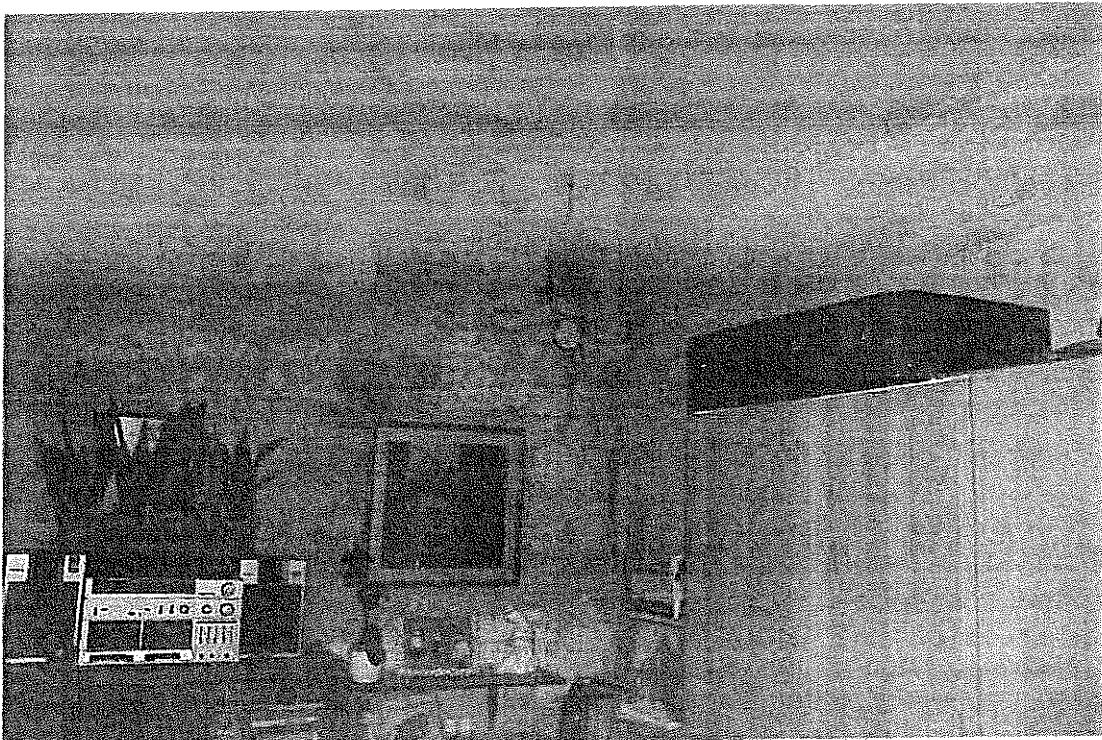
I.em 14. lakás kémény repedés. Ez a repedés is megvolt az előzetes állapotfelmérésen.
