TÁJÉKOZTATÓ

Előterjesztő: Pikó András polgármester, Rádai Dániel alpolgármester					
A képviselő-testületi ülés időpontja: 2024. november 21. sz. napirend				
Tárgy: Tájékoztatás a Pázmány Campus beruházással kapcsolatban					
A napirendet nyilvános ülésen kell tárgyalni, döntés nem szükséges.					
ELŐKÉSZÍTŐ SZERVEZETI EGYSÉG: POLGÁRMESTERI KABINET					
KÉSZÍTETTE: DR. DOMJÁN DOROTTYA KABINETVEZETŐ-HELYETTES					
PÉNZÜGYI FEDEZETET IGAZOLÁSA: PÉNZÜGYI FEDEZETET NEM IGÉNYEL					
JOGI KONTROLL: <i>[Signature]</i>					
BETERJESZTÉSRE ALKALMAS: <i>Dr. Bojsza Krisztina</i> DR. BOJSZA KRISZTINA ALJEGYZŐ					
<table border="1"> <tr> <td>Érkezett: 2024. NOV. 14.</td> <td>Szám: 02/325-25/2024</td> </tr> <tr> <td>Melléklet:</td> <td>Előzmény: EA</td> </tr> </table>		Érkezett: 2024. NOV. 14.	Szám: 02/325-25/2024	Melléklet:	Előzmény: EA
Érkezett: 2024. NOV. 14.	Szám: 02/325-25/2024				
Melléklet:	Előzmény: EA				
Pénzügyi és Tulajdonosi Bizottság véleményezi	-				
Társadalmi Ügyek Bizottság véleményezi	-				
Városfejlesztési, Környezetvédelmi és Közterület-hasznosítási Bizottság véleményezi	X				
Határozati javaslat: A Városfejlesztési, Környezetvédelmi és Közterület-hasznosítási Bizottság m

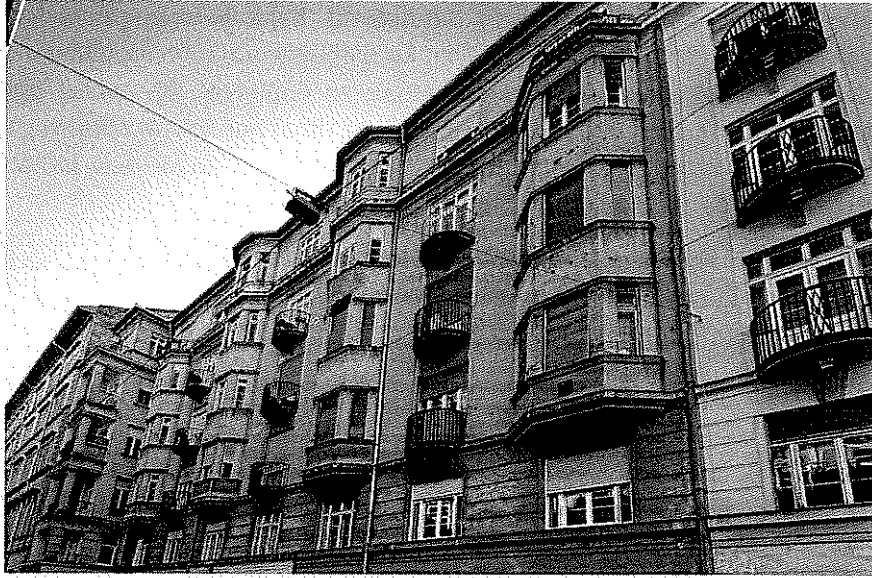
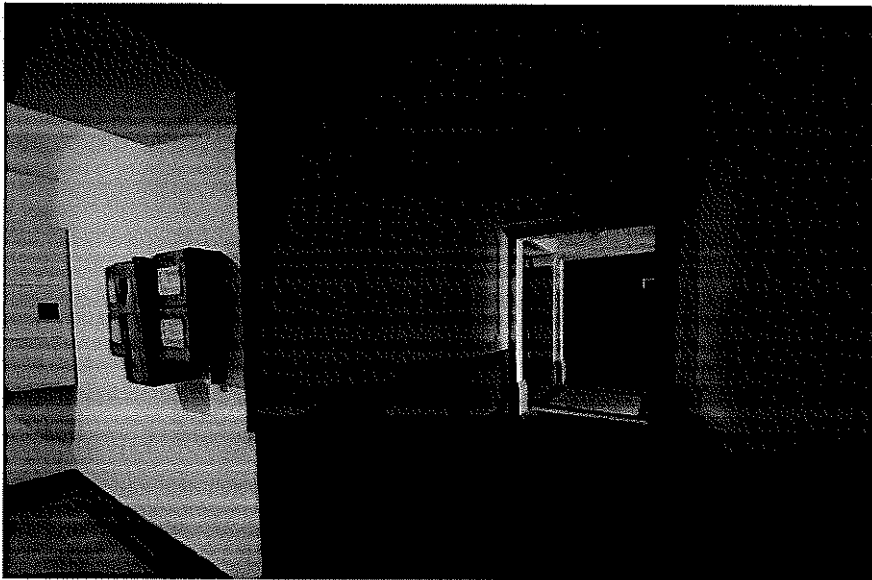
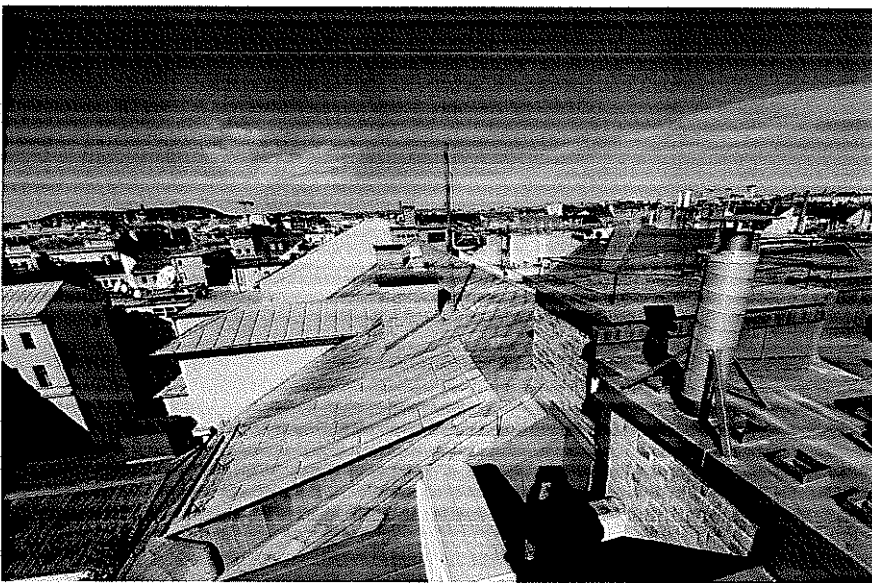
Az épület általános állapota jó. A közös területeket bejárva számottevő tartószerkezeti károsodásra utaló jelet nem lehet látni. Egy ilyen korú épületen kisebb repedések megjelennek itt-ott, de számottevő károsodások nem láthatóak az épületen. Az épület belső terei jól karbantartottak. A homlokzatok állapota kevésbé jó. Az utcai homlokzat elhanyagolt, az udvari homlokzat erősen elhanyagolt. Tekintettel arra, hogy számos golyónyom látható az udvari homlokzaton, a háború és '56 óta nem volt felújítva ez a homlokzat.

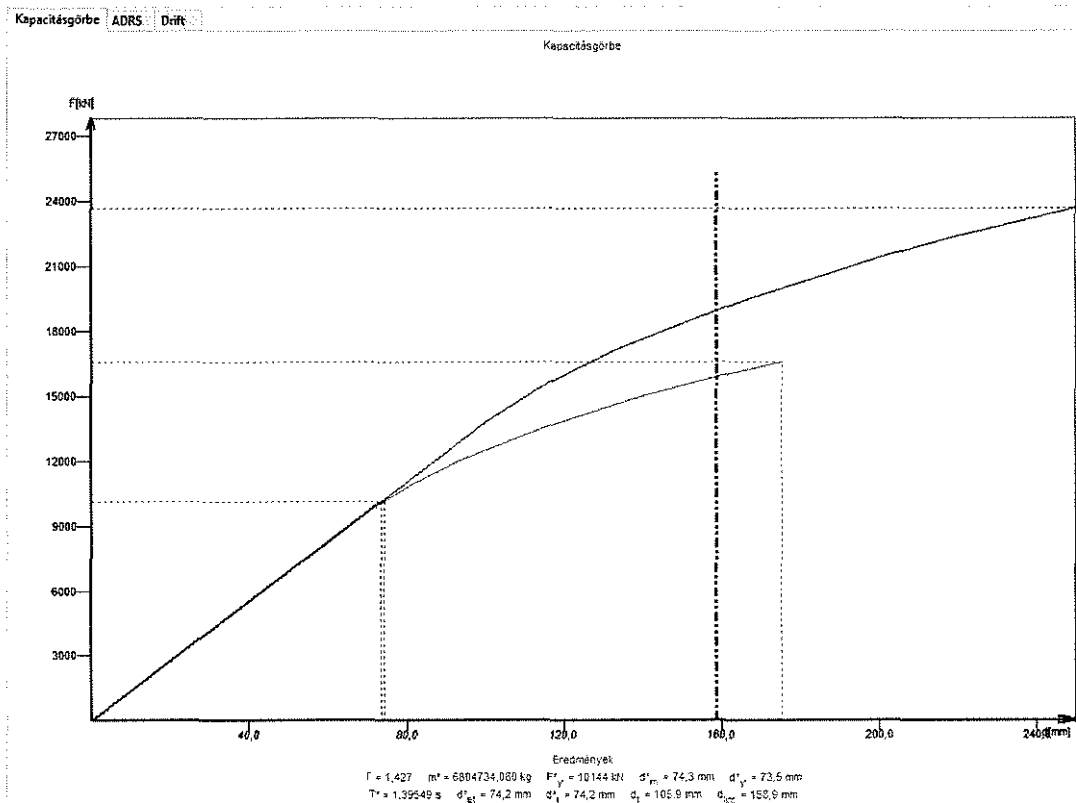
A vizsgálathoz beállított 250 mm-es célelmozdulási érték a fentiek alapján megfelelő közelítés volt, a célelmozdulás ennél kisebb (158,9 mm). Mindezek alapján megállapíthatjuk, hogy a szerkezet a földrengés során képlékenyedik.

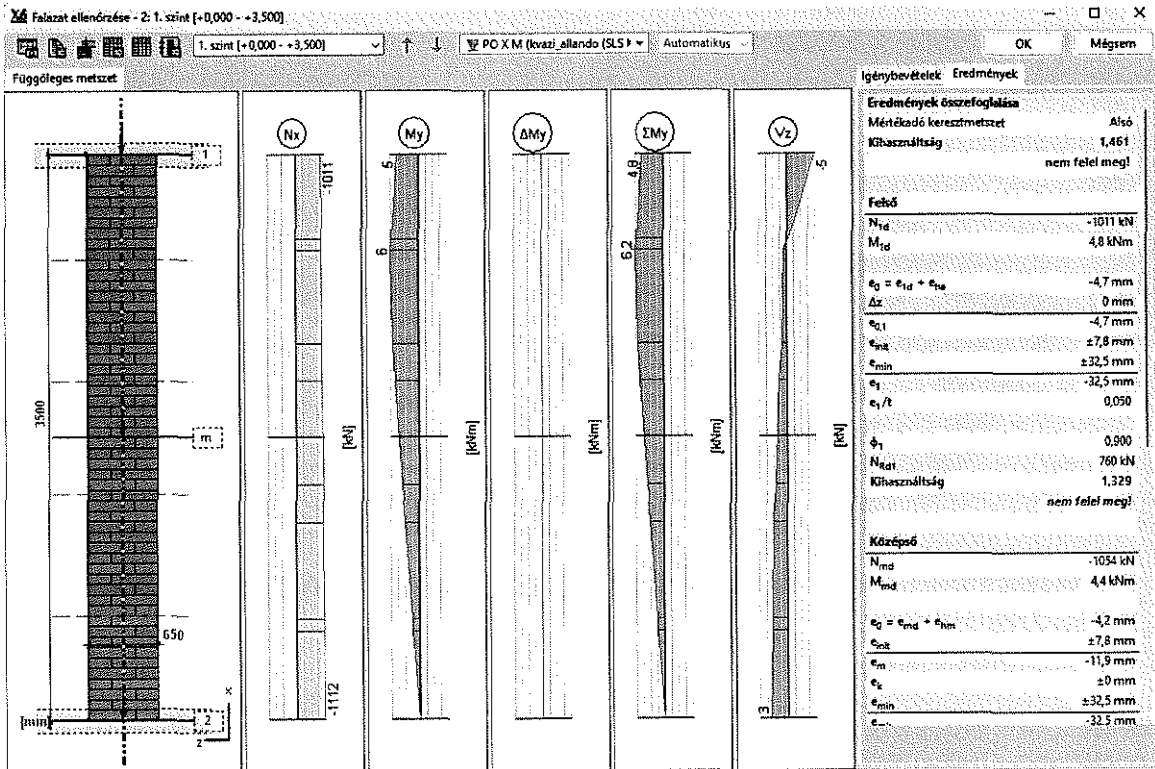
Az utcához közeli középőfal kihasznátsága a vizsgált helyen

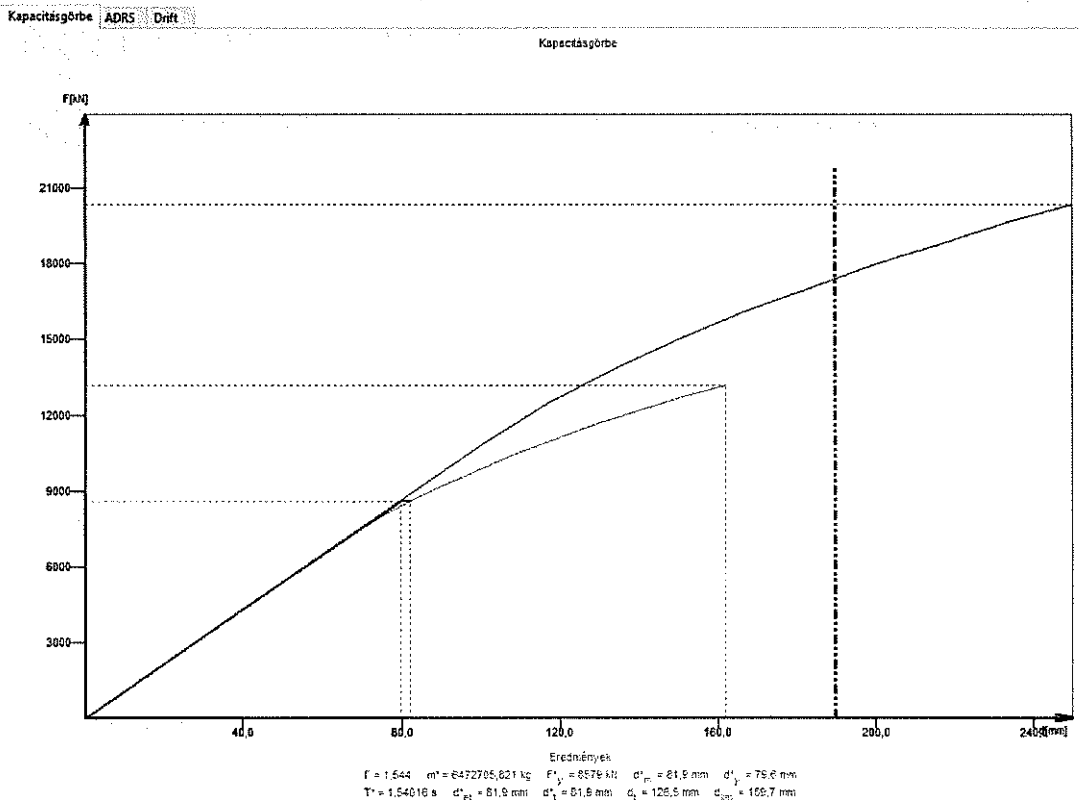
A vizsgálathoz beállított 250 mm-es célelmozdulási érték a fentiek alapján megfelelő közelítés volt, a célelmozdulás ennél kisebb (189,7 mm). Mindezek alapján megállapíthatjuk, hogy a szerkezet a földrengés során képlékenyedik.

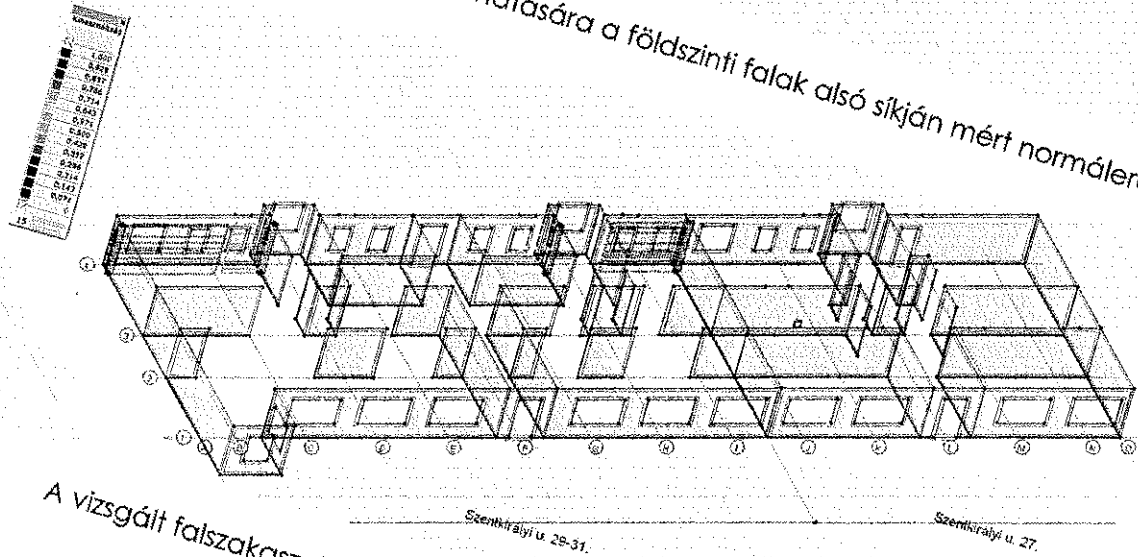
A vizsgált falszakaszok kihasználtsága – maximális kihasználtság: 1,91

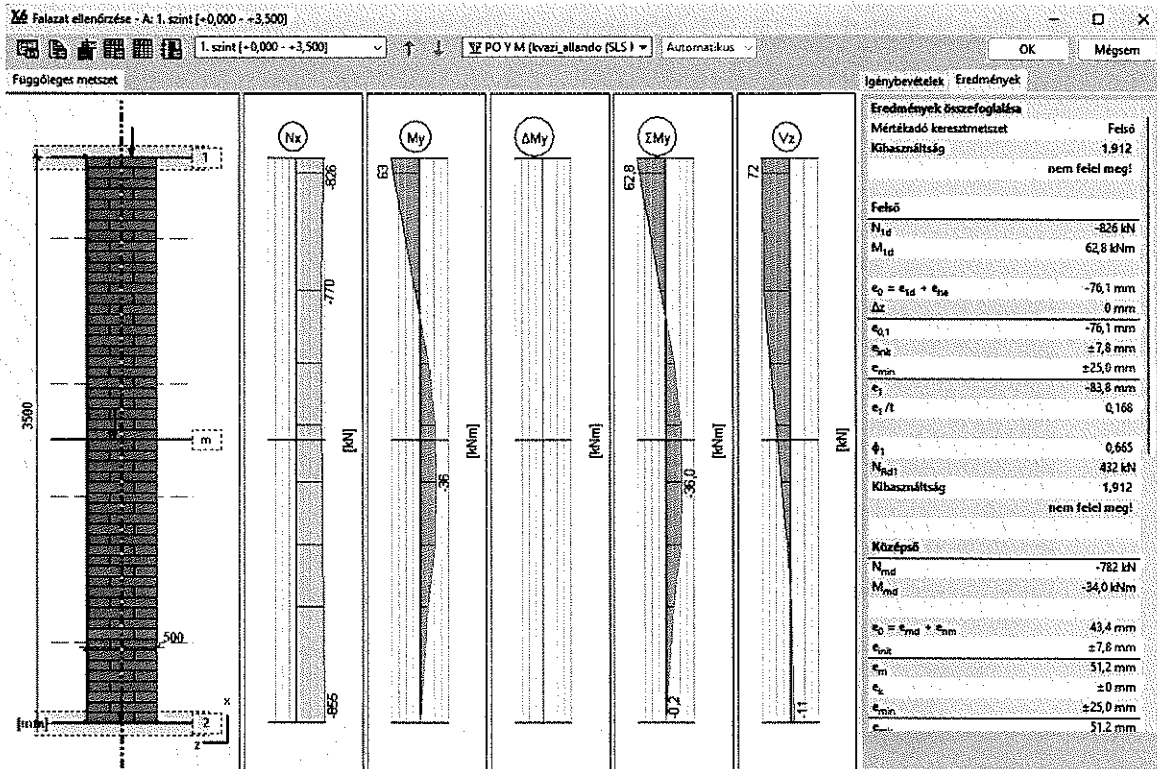
A Szentkirályi u. 31. tűzfalának mértékadó falszakasza

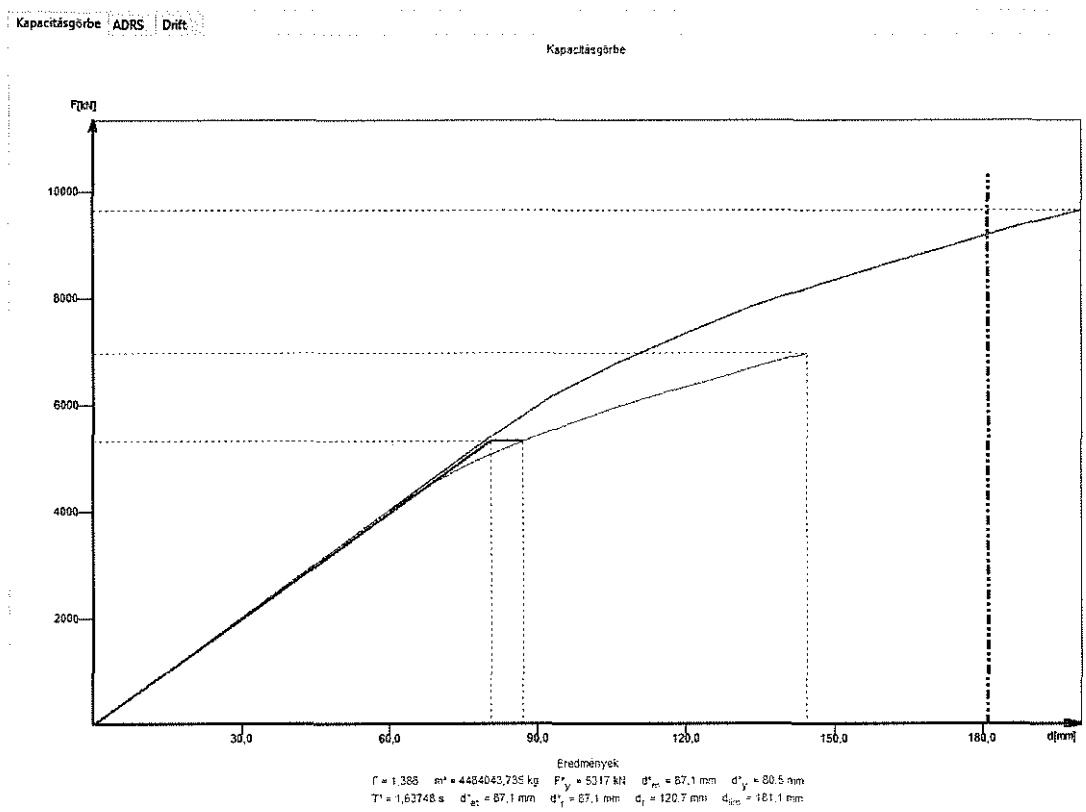
A vizsgálathoz beállított 200 mm-es célelmozdulási érték a fentiek alapján megfelelő közelítés volt, a célelmozdulás ennél kisebb (181,1 mm). Mindezek alapján megállapíthatjuk, hogy a szerkezet a földrengés során képlékenyedik.

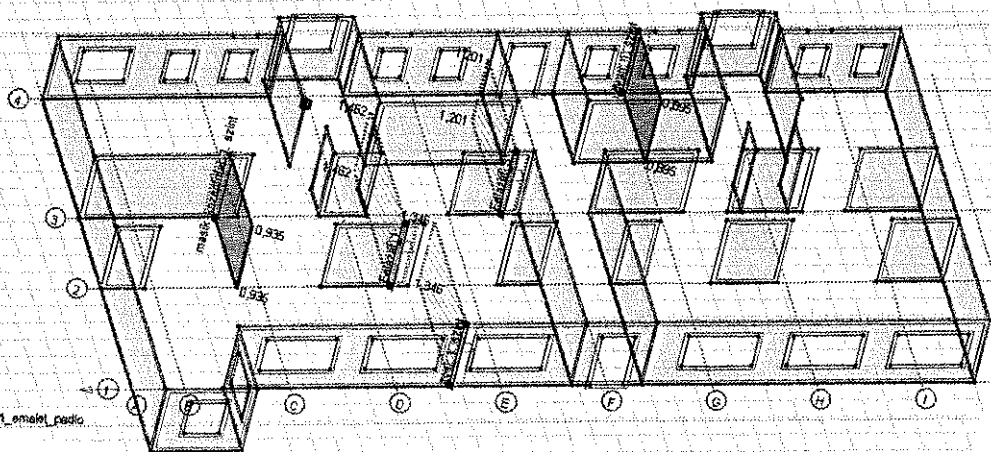
A vizsgált falszakaszok kihasználtsága – maximális kihasználtság: 1.46

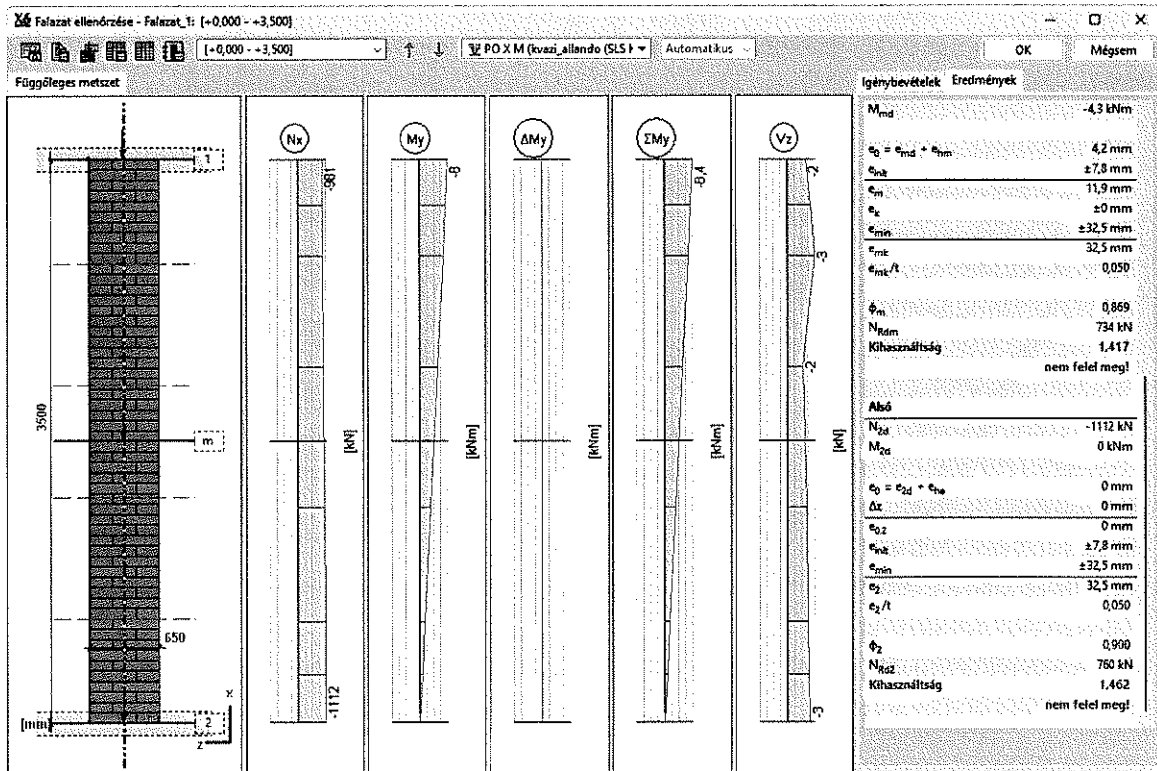
Az utcához közeli középőfal kihasználtsága a vizsgált helyen

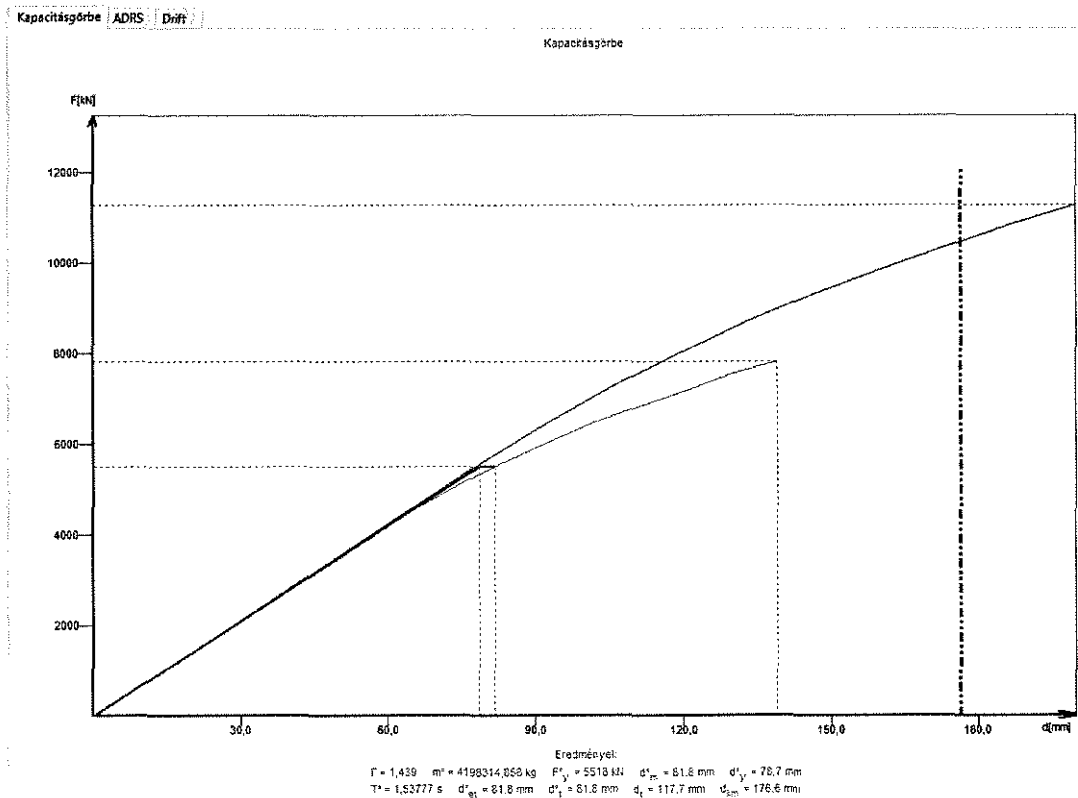
A vizsgálathoz beállított 200 mm-es célelmozdulási érték a fentiek alapján megfelelő közelítés volt, a célelmozdulás ennél kisebb (176,7 mm). Mindezek alapján megállapíthatjuk, hogy a szerkezet a földrengés során képlékenyedik.
