## Tartószerkezeti Szakvélemény

Budapest, VIII. kerület  
Szentkirályi utca 29-31.

A Szentkirályi utca 27. alatti épület  
bontási munkáinak hatása

2024. november 5.

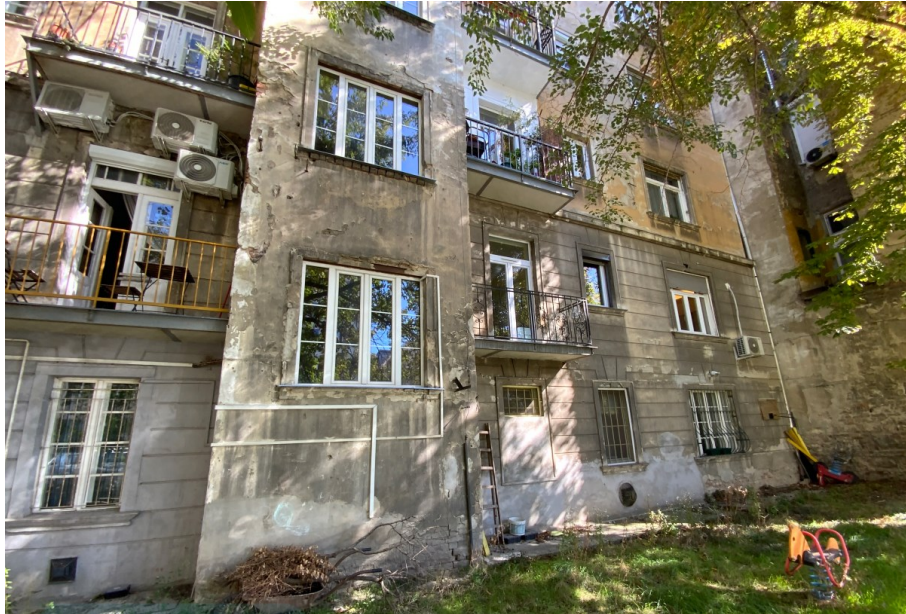
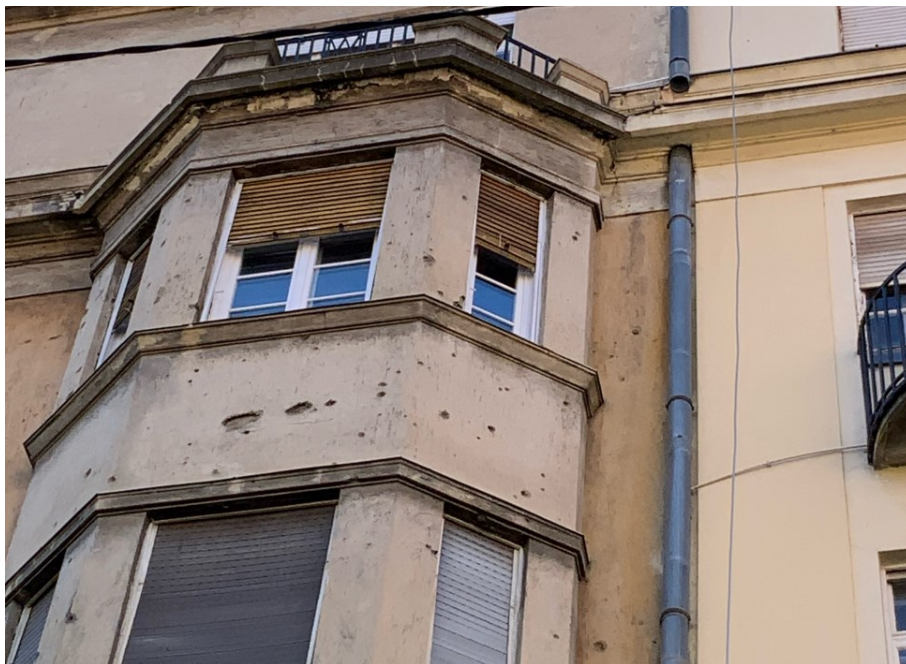
Az épület általános állapota jó. A közös területeket bejárva számottevő tartószerkezeti károsodásra utaló jelet nem lehet látni. Egy ilyen korú épületen kisebb repedések megjelennek itt-ott, de számottevő károsodások nem láthatóak az épületen. Az épület belső terei jól karbantartottak. A homlokzatok állapota kevésbé jó. Az utcai homlokzat elhanyagolt, az udvari homlokzat erősen elhanyagolt. Tekintettel arra, hogy számos golyónyom látható az udvari homlokzaton, a háború és '56 óta nem volt felújítva ez a homlokzat.

Annak ellenére, hogy a környéket heves támadások érték a második világháborúban, ezt az épületet nem érte bombatalálat az 1982-es szakvélemény szerint, csak a tető égett le akkor és a fent említett belövések történtek.

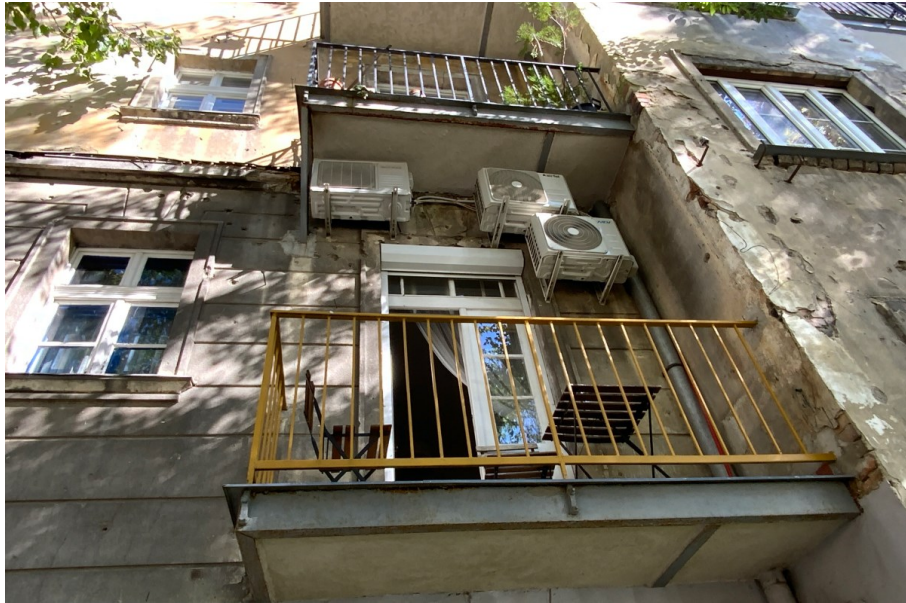
Az erkélyek acél peremgerendákkal készültek. A peremgerendák között betonlemez készült. Ezeket ~20 éve felújították. Egyes helyeken kiegészítő könyököket is elhelyeztek.

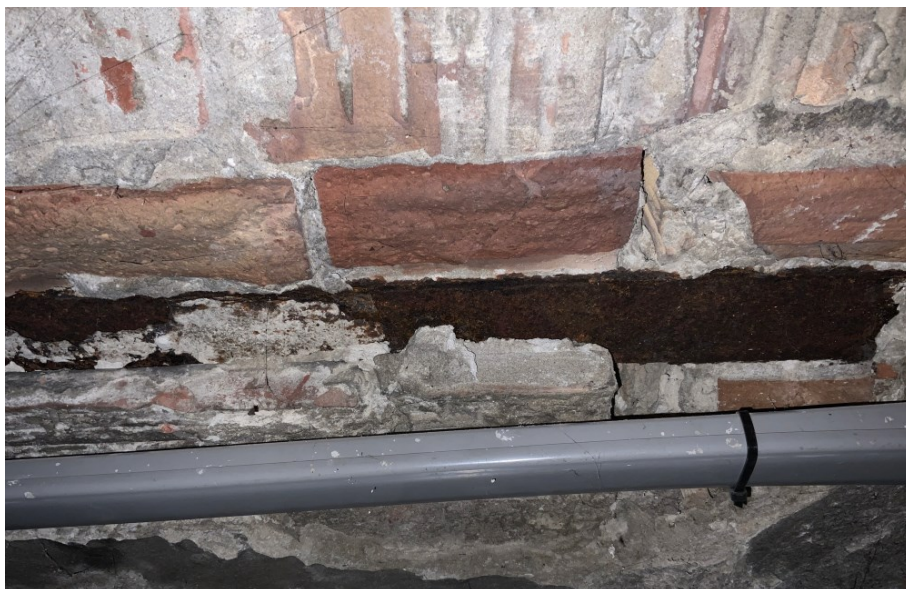
- a bauxit beton födém betonjának a szilárdsága kicsi ( $\sim 4,7$  MPa), de az nem változott 1968 és 1982 között;
- az óvóhely feletti boltozaton nagyobb repedések is láthatóak, de azok már 1982-ben is láthatóak voltak;
- a pince feletti födém acélgerendái több helyen korrodáltak, a kerámia is helyenként repedezett.

A vasbeton boltozaton látható repedések állapota stabilizálódott az elmúlt évtizedekben. Amennyiben a terhelés nem változik az épületnek ezen a területén, nincsen szükség beavatkozásra.

A pince acélgerendás födémjének alsó síkján láthatóak korróziós károk. Ezeket javítani szükséges.

A korróziós problémákat viszont orvosolni szükséges ahhoz, hogy az épület hosszú távon megbízhatóan üzemeltethető legyen.

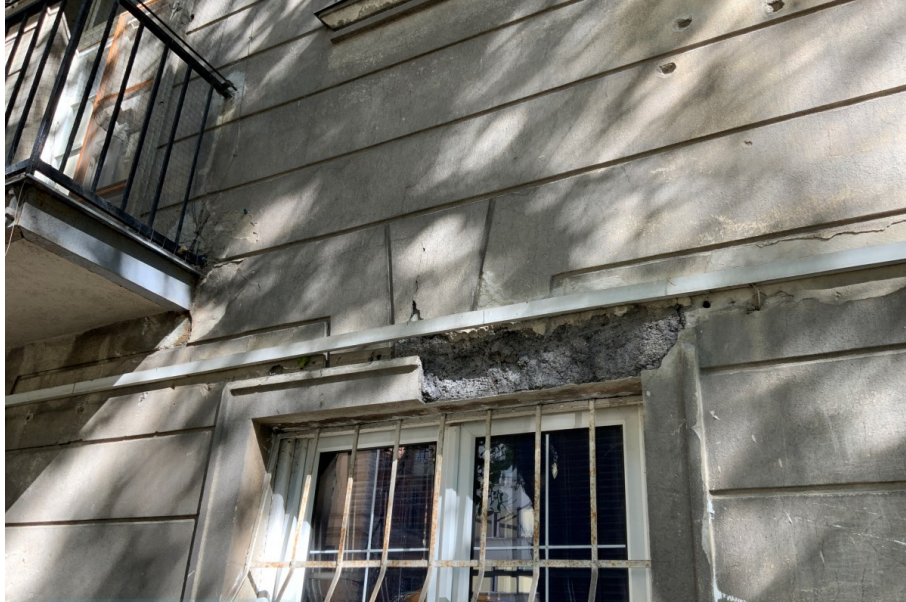
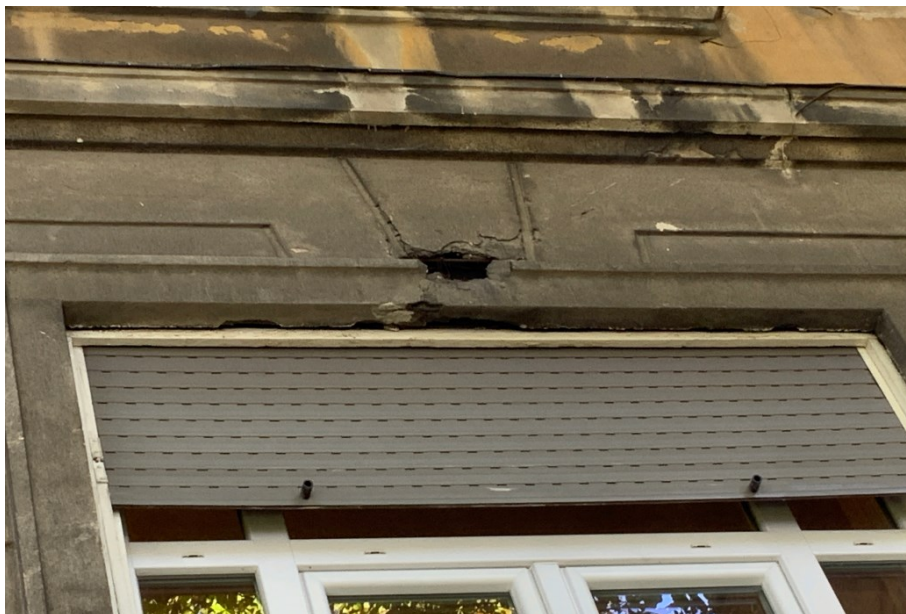
A korábbi szakvélemények és a lehullott vakolatok alapján a nyílások feletti áthidalások jellemzően vasbeton szerkezetek. A helyszíni beszámolóok szerint acélgerendás kiváltások is vannak az épületben, de ezeket mi nem láttuk. Az áthidalókon a teherbírás kimerülésének a jele nem látható sehol sem. Azonban a leesett vakolatok helyén itt-ott korróziós nyomok láthatóak. Ezeket javítani szükséges ahhoz, hogy még hosszú élettartamot várhassunk el a szerkezetektől.

Egyes áthidalókon korróziós nyomok látszanak. Ezeket javítani szükséges.
