Tartószerkezeti Szakvélemény

Budapest, VIII. kerület
Bródy Sándor utca 9.

A Pázmány Péter Katolikus Egyetem
Új Campus építési munkáinak hatása

2024. december 6.

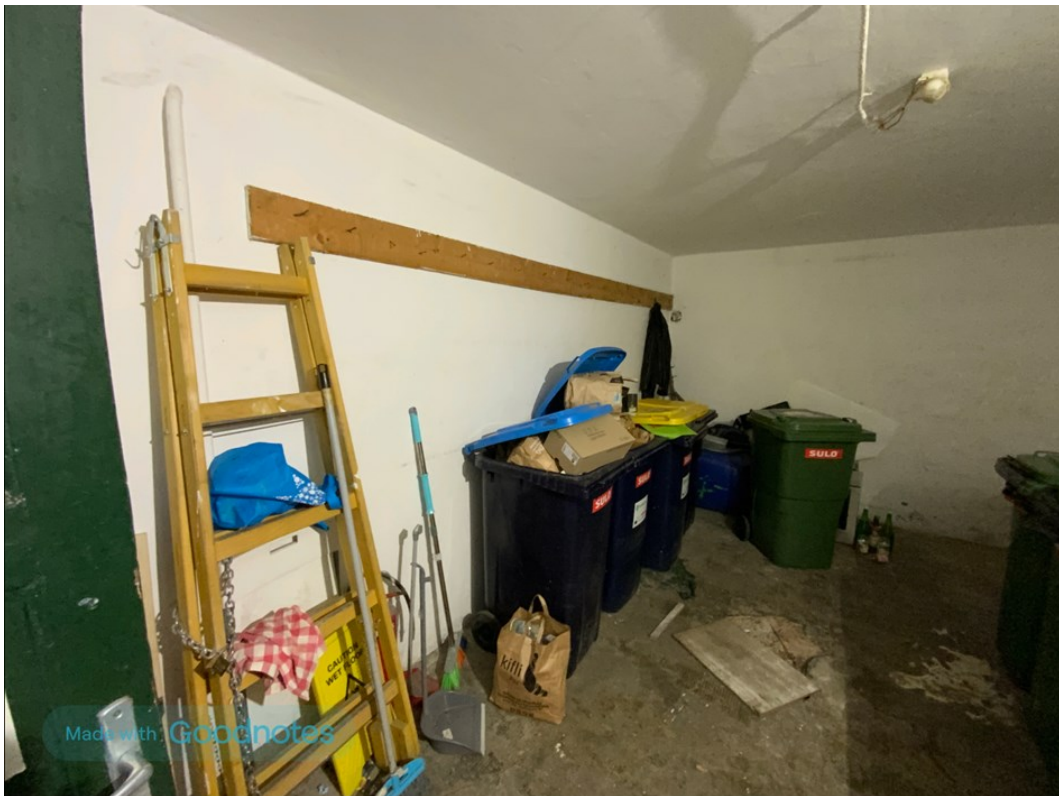
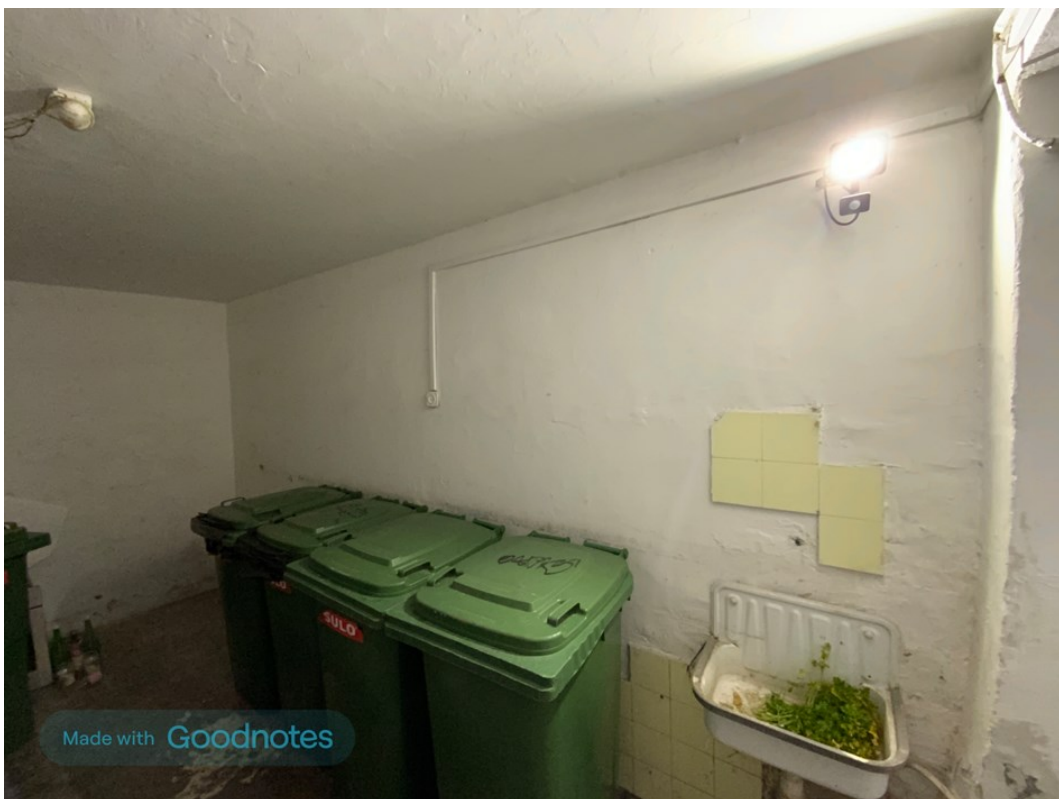
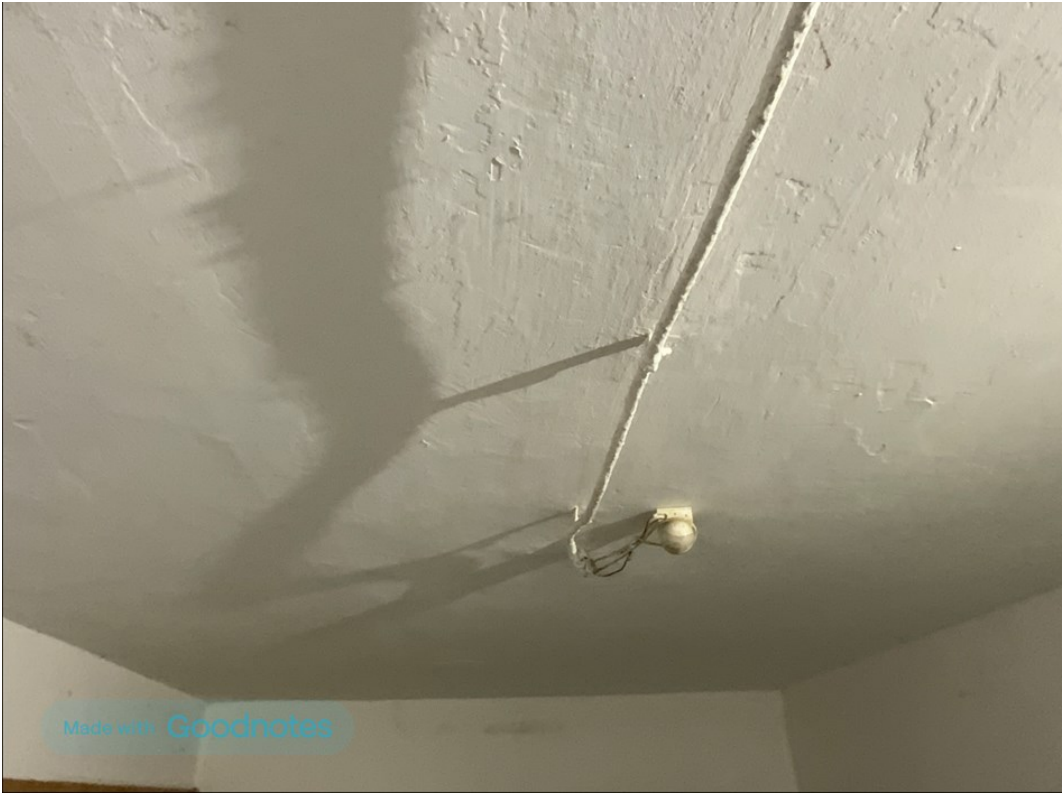
Hulladéktároló

A pince felett téglaboltozat látható. A dongaboltozatok az épület hosszfőfalaira támaszkodnak. A szeméttároló alatt a földem síkja lejjebb van süllyesztve, és ide poroszszüveg földem készült. Ennek az acélgerendáin erős korrózió figyelhető meg. Ezek a szerkezetek mielőbbi javítást igényelnek!
