Tartószerkezeti Szakvélemény

Budapest, VIII. kerület
Szentkirályi utca 23.

A Pázmány Péter Katolikus Egyetem
Új Campus építési munkáinak hatása

2024. december 6.

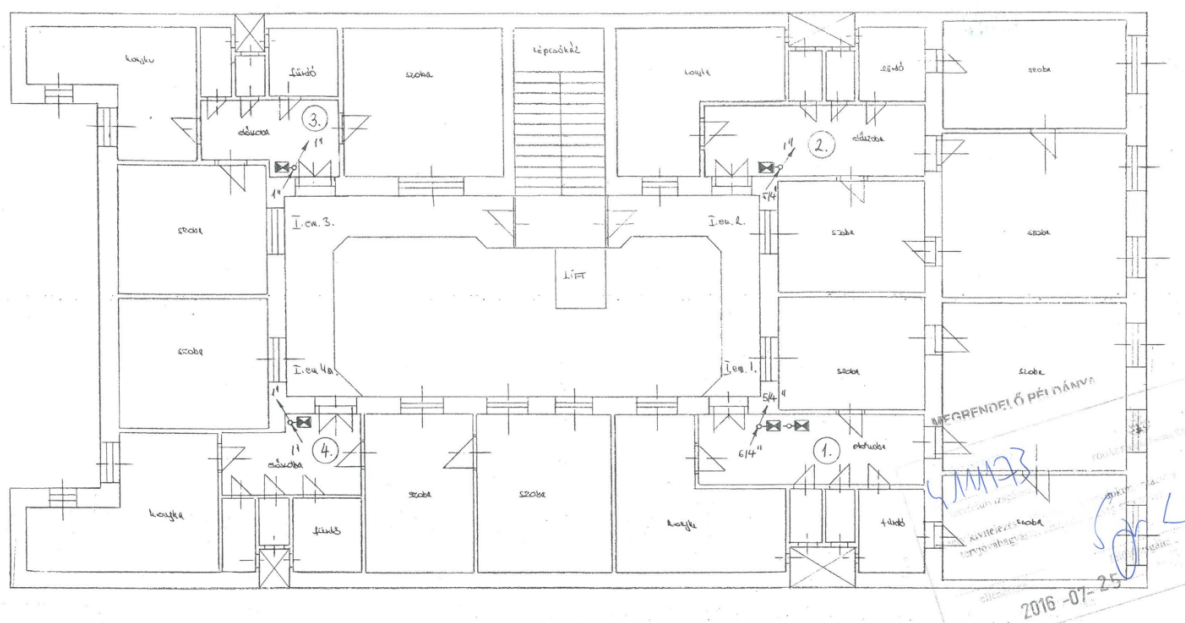
A hosszfőfalak között vékony válaszfalak vannak minden szárnyban, de egy-egy helyen vastag harántfalak is vannak.

A falakon túlterhelésre, vagy egyenlőtlen süllyedésre utaló repedések nem láthatók.

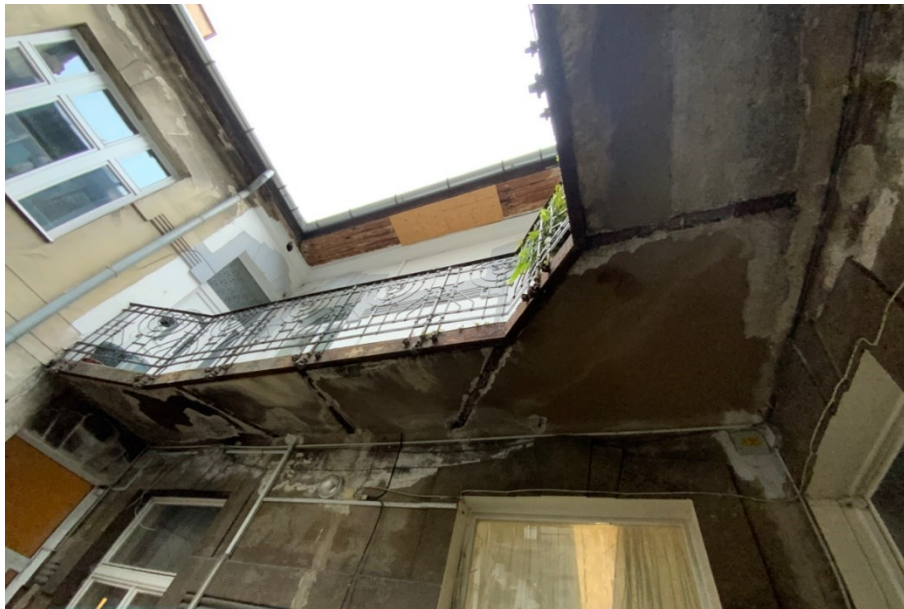
A függőfolyosó acél konzoltartókon nyugszik, melyre kő vagy betonlemezek támaszkodnak. A körfolyosó a belső udvar három oldalán húzódik. A körfolyosó szerkezeteinek az állapota általában jó, de helyenként korrodált és ázásnyomok is láthatóak rajta. A korlátok enyhén korrodáltak.

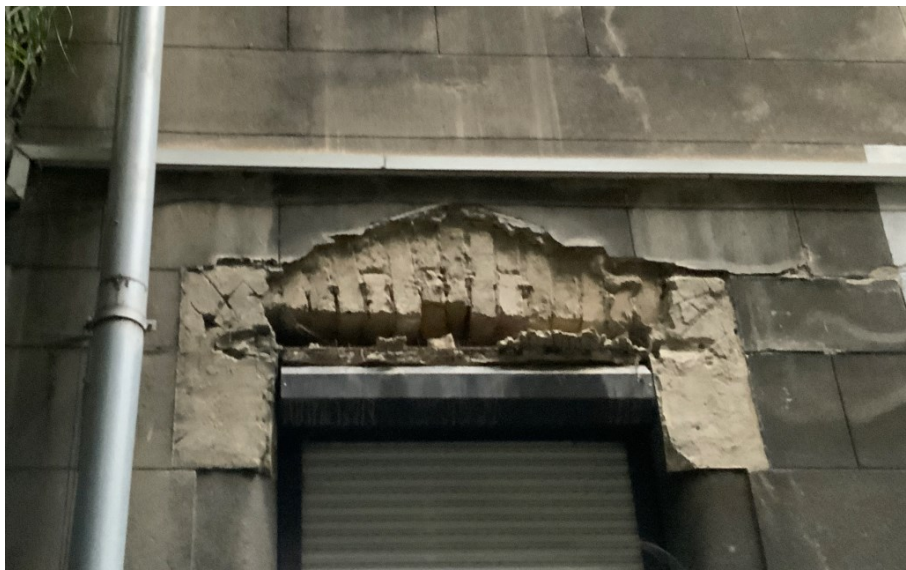
A kisebb nyílászárók áthidalása egyenes boltívekkel készülhetett. A nagyobb nyílások acélgerendás kialakításúak. Az áthidalók általános állapota jó, az acélgerendás kiváltásoknál előrehaladott korróziót nem tapasztaltunk.

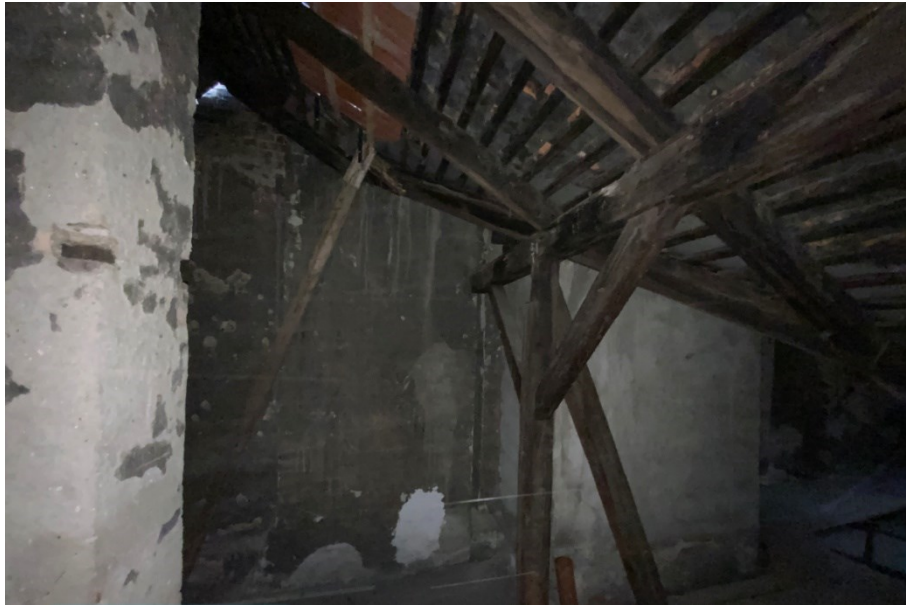
A fa fedélszék általános állapota jó, karbantartott. Csak lokális hibák, korosodások találhatóak a tetőszerkezetben. Részletes faanyagvédelmi vizsgálatok azonban nem készültek.

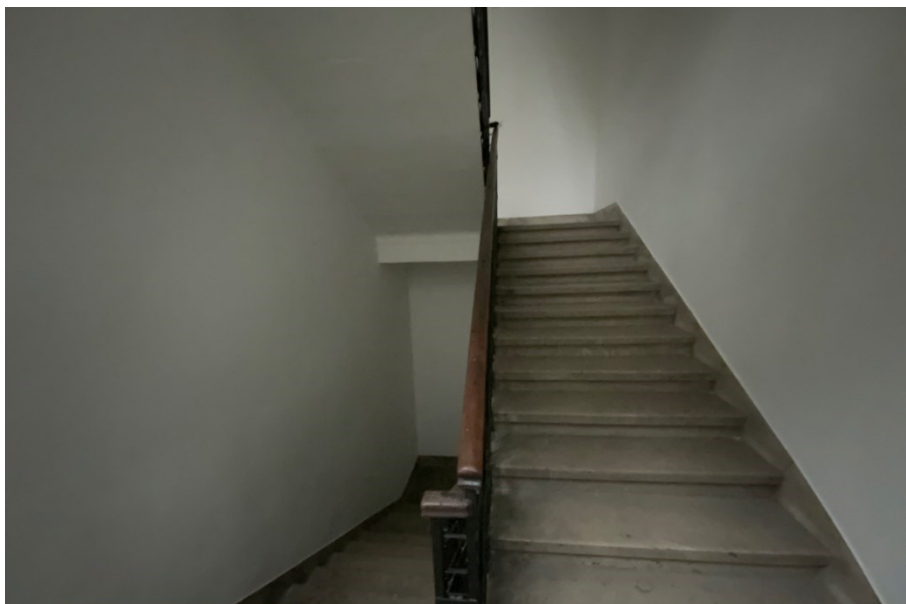
A főfalakba befogott lebegő lépcsőfokokkal készült a kétkarú lépcső. A lépcsőfokok faragott kőből készültek, az alsó síkjuk be van vakolva. A lépcsőház állapota jó, a közelmúltban újítták fel.

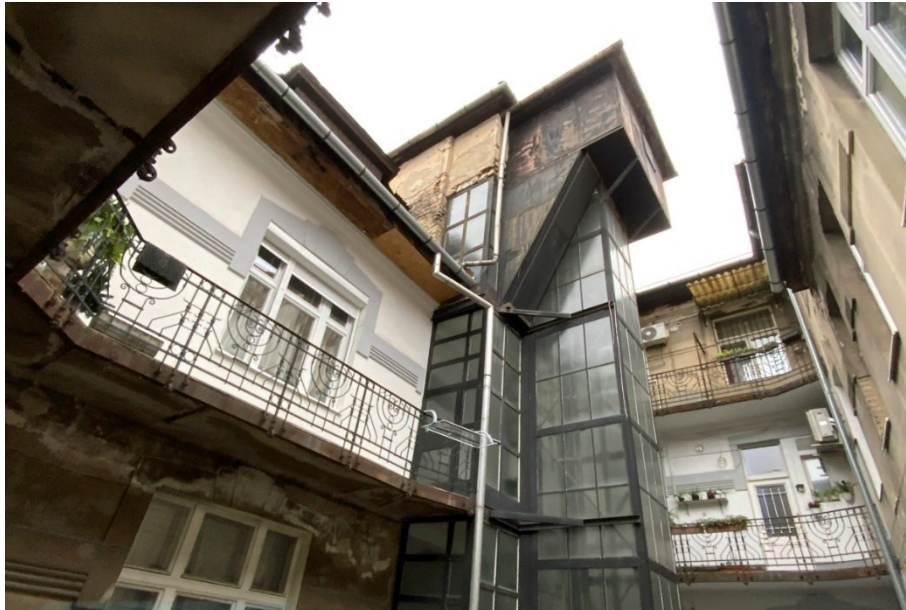
A lift acélvázzal készült. Ez az udvarba van lealapozva. Az acélváz szintenként ki van váltva a körfolyosó konzolos lemezéhez. Az acélváz felületvédelme már viszonylag régen készült, érdemes beütemezni egy felújítást. A szerkezeten általános állapota a látható felületeken jó.
