Tartószerkezeti Szakvélemény

Budapest, VIII. kerület
Szentkirályi utca 29-31.

A Szentkirályi utca 27. alatti épület
bontási munkáinak hatása

2024. november 28.

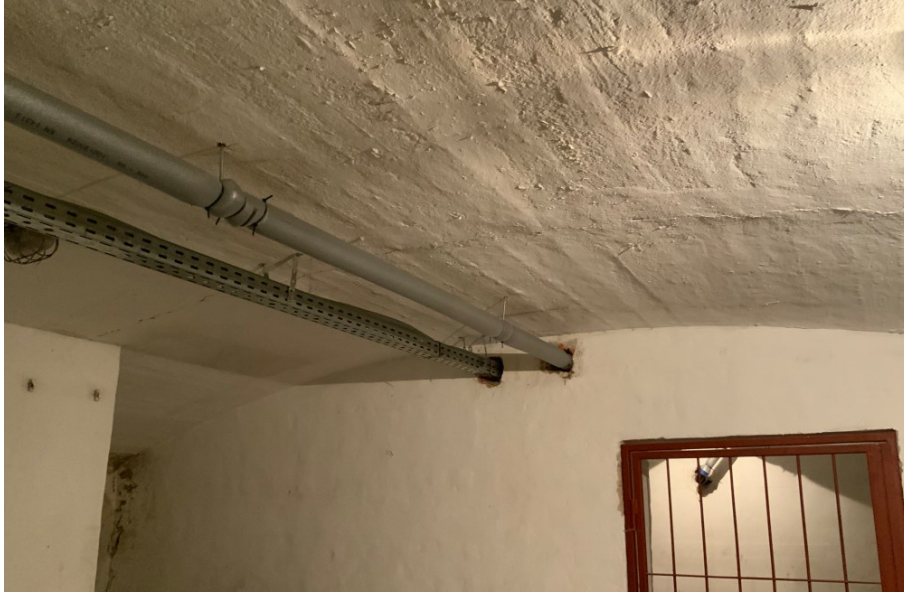
Az épület pincéjében található óvóhely felett vasbeton donga héj látható. A két BME szakvélemény szerint a pince szint felett a földszinti folyosó alatt és a lépcsők pihenői alatt bauxit beton födém található, melynek a vastagsága ~20 cm.

- a bauxit beton födém betonjának a szilárdsága kicsi (~4,7 MPa), de az nem változott 1968 és 1982 között;
- az óvóhely feletti boltozaton nagyobb repedések is láthatóak, de azok már 1982-ben is láthatóak voltak;
- a pince feletti födém acélgerendái több helyen korrodáltak, a kerámia is helyenként repedezett.

A légópince vasbeton boltozatán láthatóak nagyobb repedések. Ezek a repedések évtizedek óta ott vannak, stabilizálódtak. Beavatkozásra csak akkor van szükség, ha változik a terhelés a boltozat felett.

A vasbeton boltozaton látható repedések állapota stabilizálódott az elmúlt évtizedekben. Amennyiben a terhelés nem változik az épületnek ezen a területén, nincsen szükség beavatkozásra.

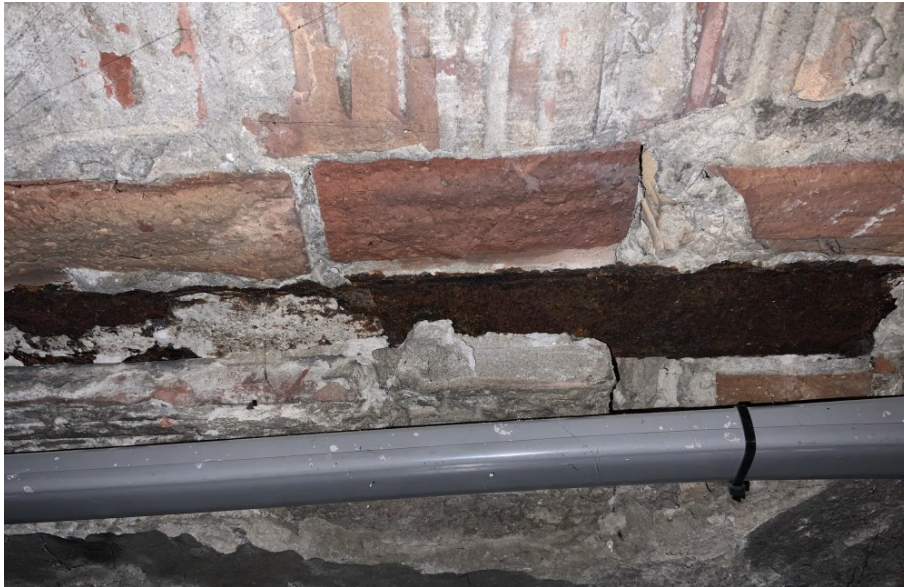
A pince acélgerendás födémjének alsó síkján láthatóak korróziós károk. Ezeket javítani szükséges.

A korróziós problémákat viszont orvosolni szükséges ahhoz, hogy az épület hosszú távon megbízhatóan üzemeltethető legyen.

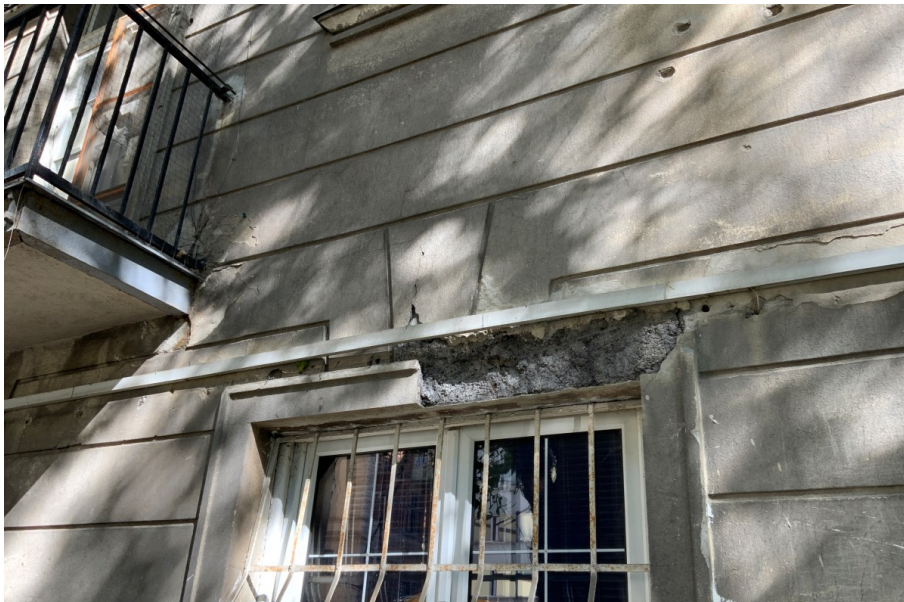
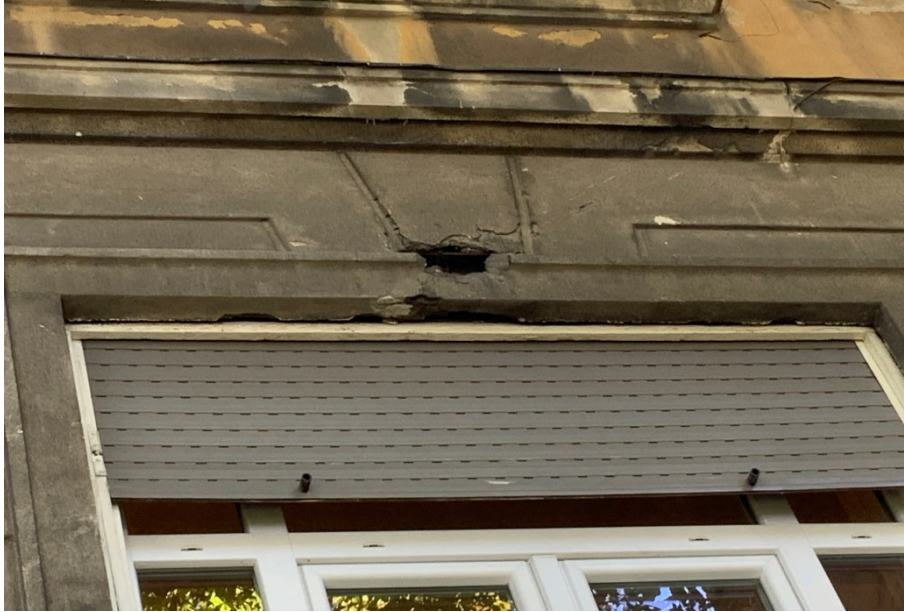
A korábbi szakvélemények és a lehullott vakolatok alapján a nyílások feletti áthidalások jellemzően vasbeton szerkezetek. A helyszíni beszámolók szerint acélgerendás kiváltások is vannak az épületben, de ezeket mi nem láttuk. Az áthidalókon a teherbírás kimerülésének a jele nem látható sehol sem. Azonban a leesett vakolatok helyén itt-ott korróziós nyomok láthatóak. Ezeket javítani szükséges ahhoz, hogy még hosszú élettartamot várhassunk el a szerkezetektől.

Egyes áthidalókon korróziós nyomok látszanak. Ezeket javítani szükséges.
