Tartószerkezeti Szakvélemény

Budapest, VIII. kerület
Szentkirályi utca 29-31.

A Pázmány Péter Katolikus Egyetem
Új Campus építési munkáinak hatása

2024. november 28.

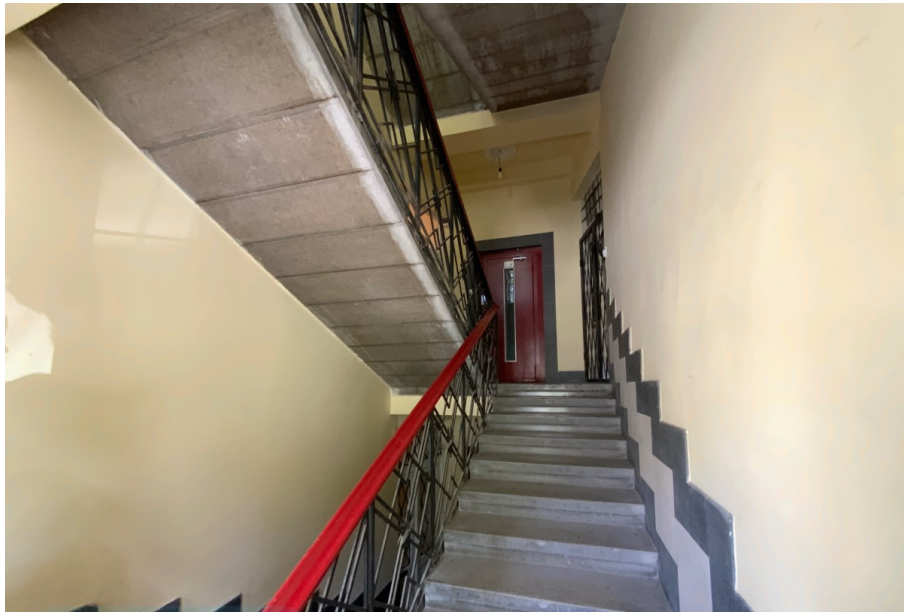
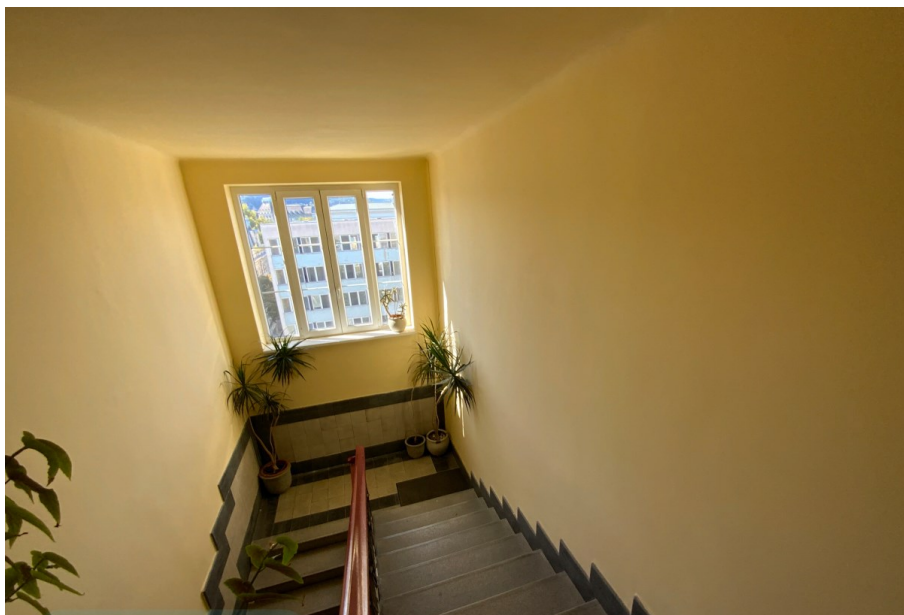
Az épület általános állapota jó. A közös területeket bejárva számottevő tartószerkezeti károsodásra utaló jelet nem lehet látni. Egy ilyen korú épületen kisebb repedések megjelennek itt-ott, de számottevő károsodások nem láthatóak az épületen. Az épület belső terei jól karbantartottak. A homlokzatok állapota kevésbé jó. Az utcai homlokzat elhanyagolt, az udvari homlokzat erősen elhanyagolt. Tekintettel arra, hogy számos golyónyom látható az udvari homlokzaton, a háború és '56 óta nem volt felújítva ez a homlokzat.

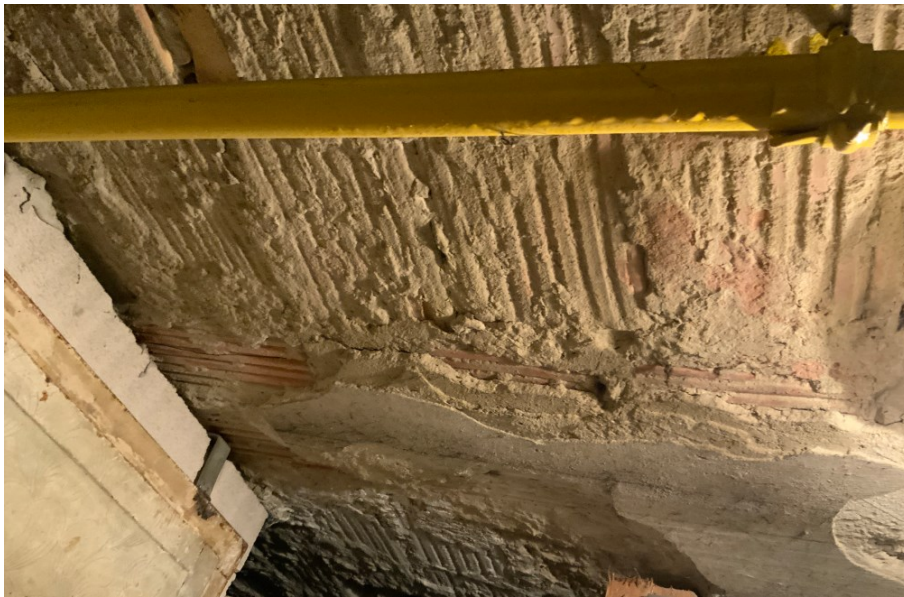
Az épület pincéjében található óvóhely felett vasbeton donga héj látható. A két BME szakvélemény [BME 1968, 1983] szerint a pince szint felett a földszinti folyosó alatt és a lépcsők pihenői alatt bauxit beton födém található, melynek a vastagsága ~20 cm.

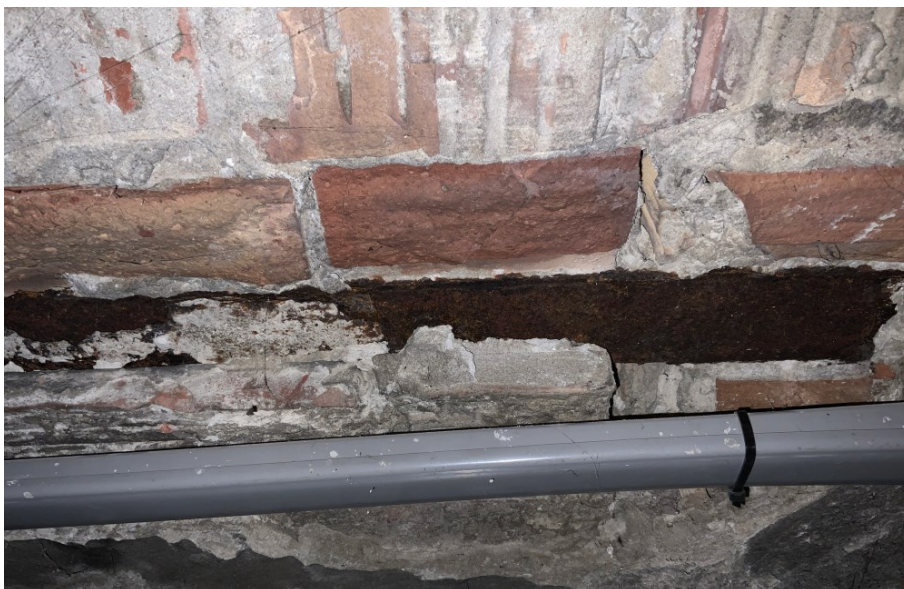
A pince acélgerendás födémjének alsó síkján láthatóak korróziós károk. Ezeket javítani szükséges.

A korróziós problémákat viszont orvosolni szükséges ahhoz, hogy az épület hosszú távon megbízhatóan üzemeltethető legyen.

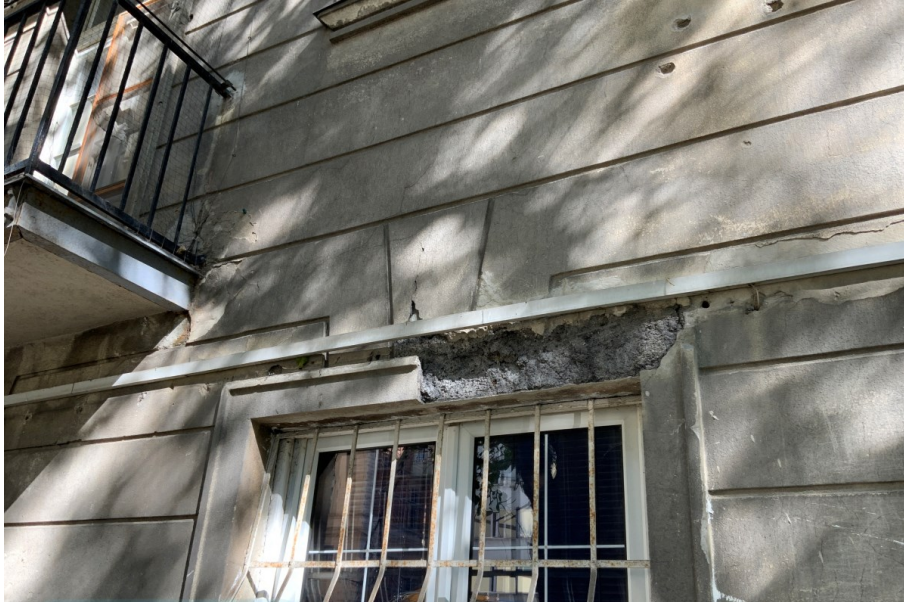
A korábbi szakvélemények és a lehullott vakolatok alapján a nyílások feletti áthidalások jellemzően vasbeton szerkezetek. A helyszíni beszámoló szerint acélgerendás kiváltások is vannak az épületben. Az áthidalókon a teherbírás kimerülésének a jele nem látható sehol sem. Azonban a leesett vakolatok helyén itt-ott korróziós nyomok láthatóak. Ezeket javítani szükséges ahhoz, hogy még hosszú élettartamot várhassunk el a szerkezetektől.

Egyes áthidalókon korróziós nyomok látszanak. Ezeket javítani szükséges.
