## Tartószerkezeti Szakvélemény

Budapest, VIII. kerület  
Szentkirályi utca 33-35.

A Pázmány Péter Katolikus Egyetem  
Új Campus építési munkáinak hatása

2024. december 6.

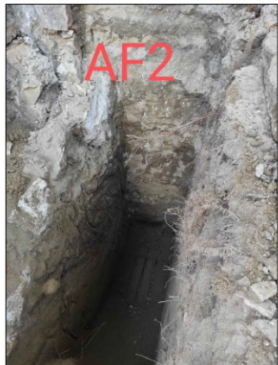
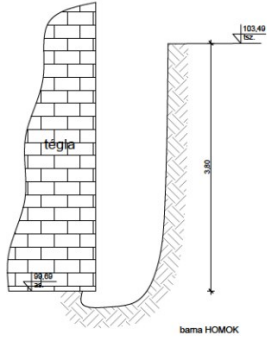
<table><tr> <td style="width: 70%;">A munka tárgya:</td> <td style="width: 30%;">Törzsszám:</td> </tr><tr> <td style="text-align: center;"><b>AF2 alapfeltárás</b></td> <td style="text-align: center;">2022.06.</td> </tr></table>

<p><b>Alapfeltárás jele:</b> AF2</p> <p>Alaptest anyaga: téglá</p> <p>Alaptest állapota: szemrevételezés alapján jó</p> <p>Alaptest takarása: 3,80 m</p> <p>Alaptest alatti talaj: bama HOMOK</p> <p>A magasságok Balti rendszerben értendők.</p>	<p style="text-align: center;">

A talajmechanikai vizsgálatok alapján ebben a mélységben barna homok található. Ez teherhordó réteg, közepes teherbírású tulajdonságokkal ( $\phi=27-29^\circ$ ,  $c=0$ ). Azonban fontos kiemelni, hogy egyszemcsés, nedvességre érzékeny, folyósodásra hajlamos ez a talajréteg.

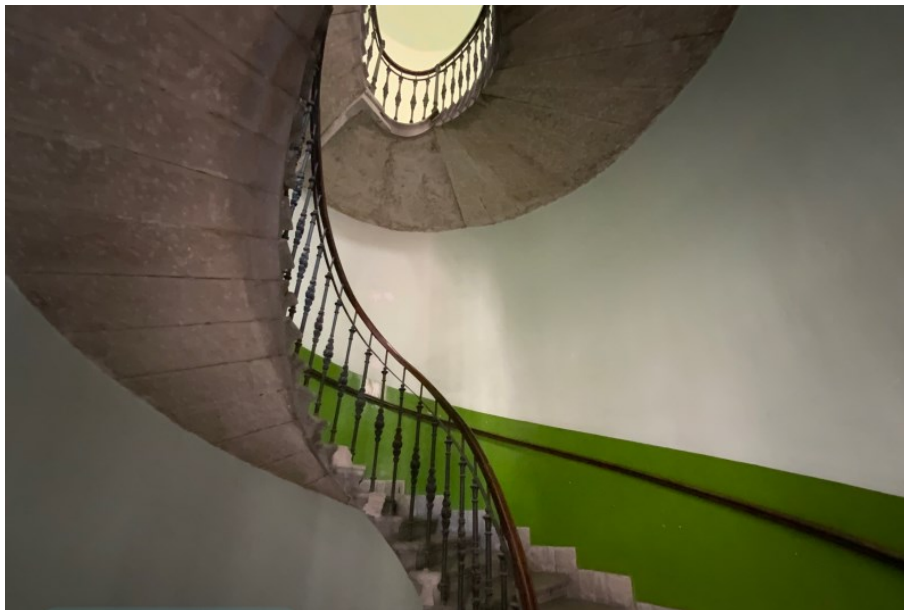
A főlépcső ovális alakú térben található. A főfalakba befogott lebegő lépcső készült húzott fokokkal. A lépcsőfokok faragott kőből készültek, az alsó síkjuk csak durván megdolgozott. Építészeti izgalmas, szép tér alakul itt ki. A lépcsőház és a lépcsőkarok állapota általános állapota jó. A korlát bekötés helyén láttunk kisebb rozsdásodást és repedést a lépcsőfokokon.

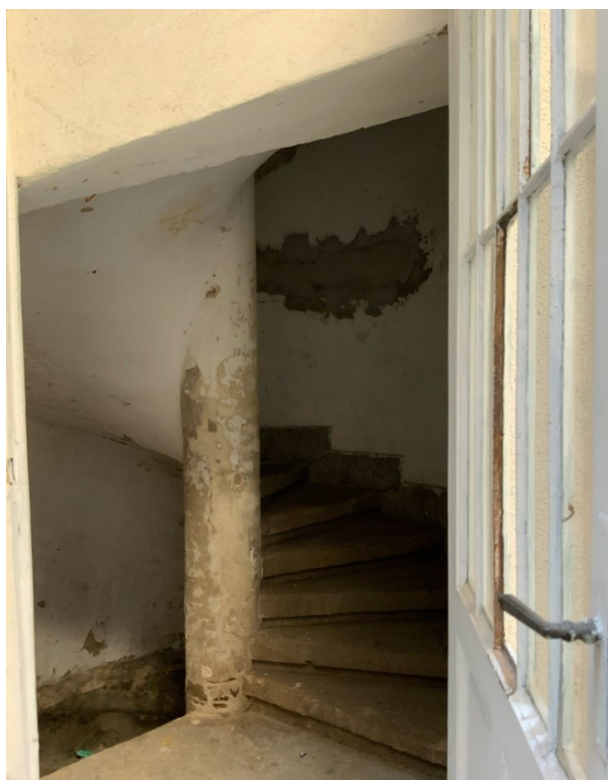
A Szentkirályi utcai szárnyban lévő melléklépcső ma már csak a pincébe megy le. Az alaprajzok alapján ez felmehetett a második emeletig is, de az emeletráépítés idején megszüntették ezt a szerkezetet. A lépcső elhanyagolt állapotban van.

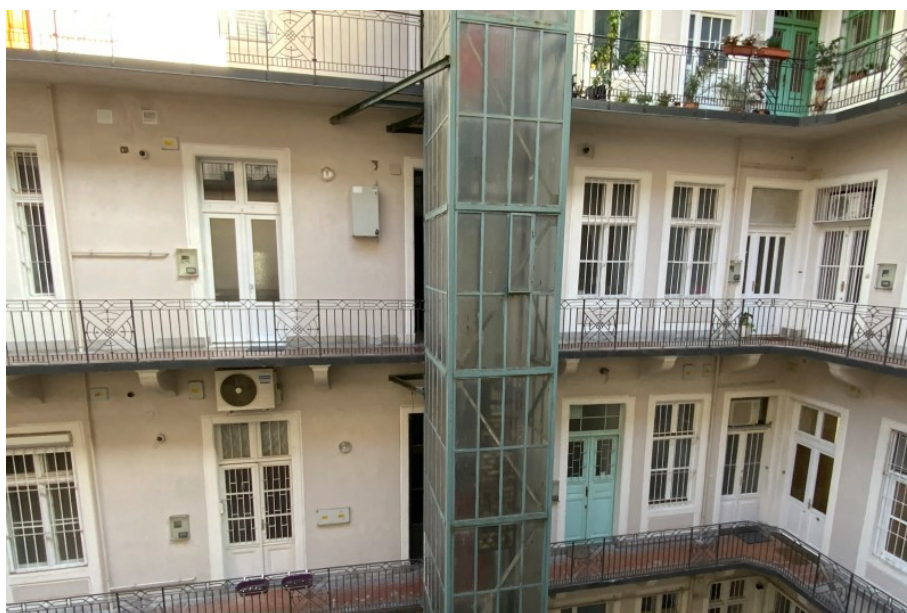
A lift acélvázzal készült, ami az udvarban van lealapozva. Az acélváz szintenként ki van kötve a körfolyosó konzolos lemezéhez. A lift acélszerkezetén nem láttunk károsodásokat, de csak a lift külső oldalát tudtuk megfigyelni.
