## INGATLANVAGYON - ÉRTÉKELÉS

### 1084 BUDAPEST, Víg utca 22. földszint 9.

Hrsz.: 34929/1/A/9

2025. szeptember 29.

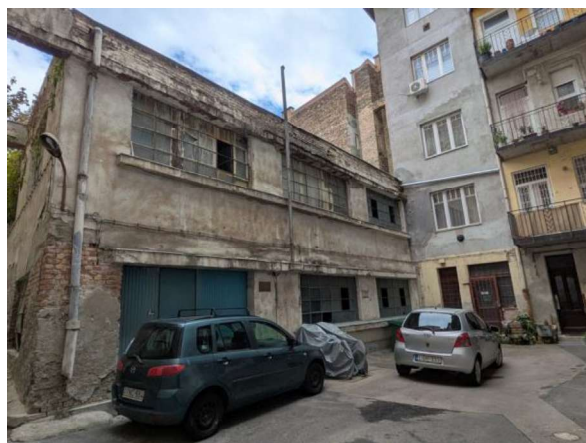
Az épület jelentősen leromlott állapotú. A tető szigetelése hatástalan, az esővíz elvezetés elégtelensége miatt a födémszerkezet fém része korróziós kárt szenvedett. A fém szerkezetű homlokzati nyílászárók egy része szintén korrodált.

04. udvar, értékelt garázst befogadó épület

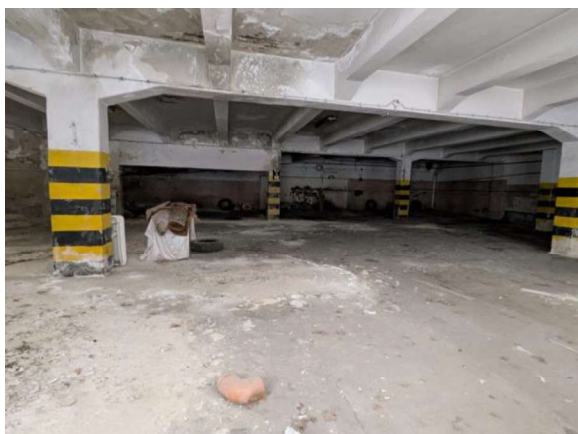
A belső térben nagyobb felületeken beázások, valamint az aljzat felől felázások láthatók. A padlólemez repedezett, helyenként javították, de felülete hiányos. A beázások okán a vakolat nagyobb kiterjedésben leomlott.

05. földszinti garázs belső tere

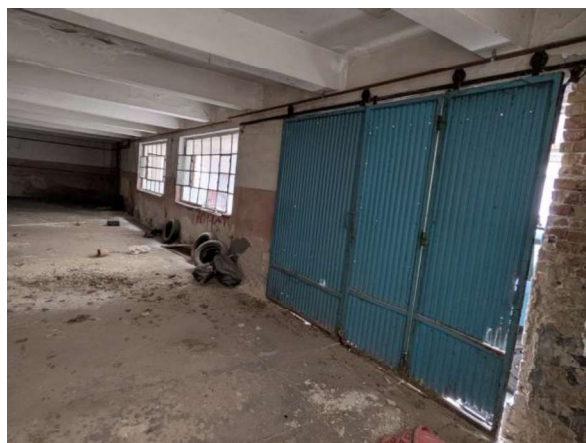
06. garázskapu

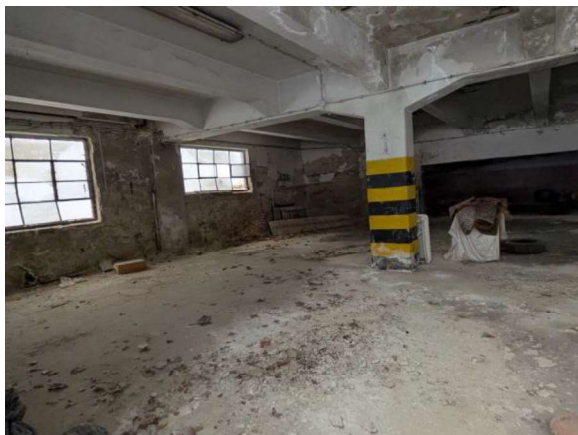
07. földszinti garázs belső tere

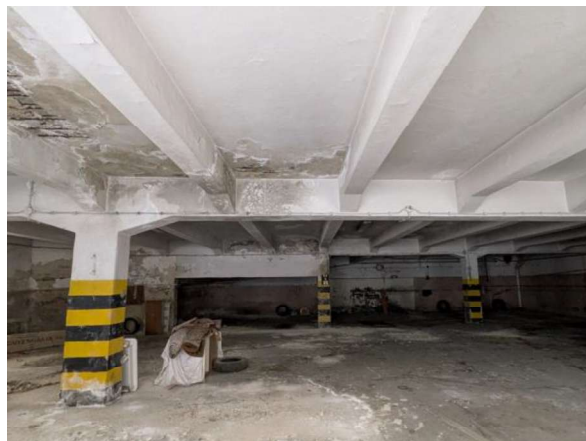
08. földszinti garázs belső tere

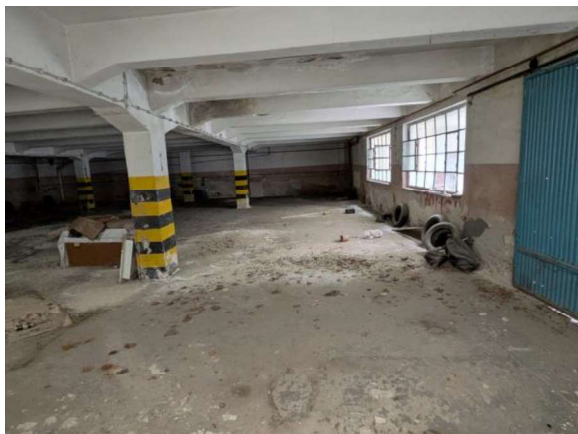
09. földszinti garázs belső tere

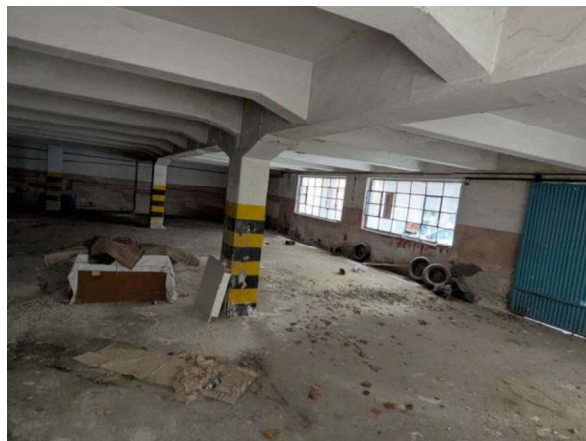
10. földszinti garázs belső tere
