Homlokzat felújítás

Budapest, VIII. kerület,
Somogyi Béla utca 22. Hrsz.:36422

BEMUTATÓ TERV
(településképi bejelentési eljárás)

Tartalomjegyzék, műszaki leírás

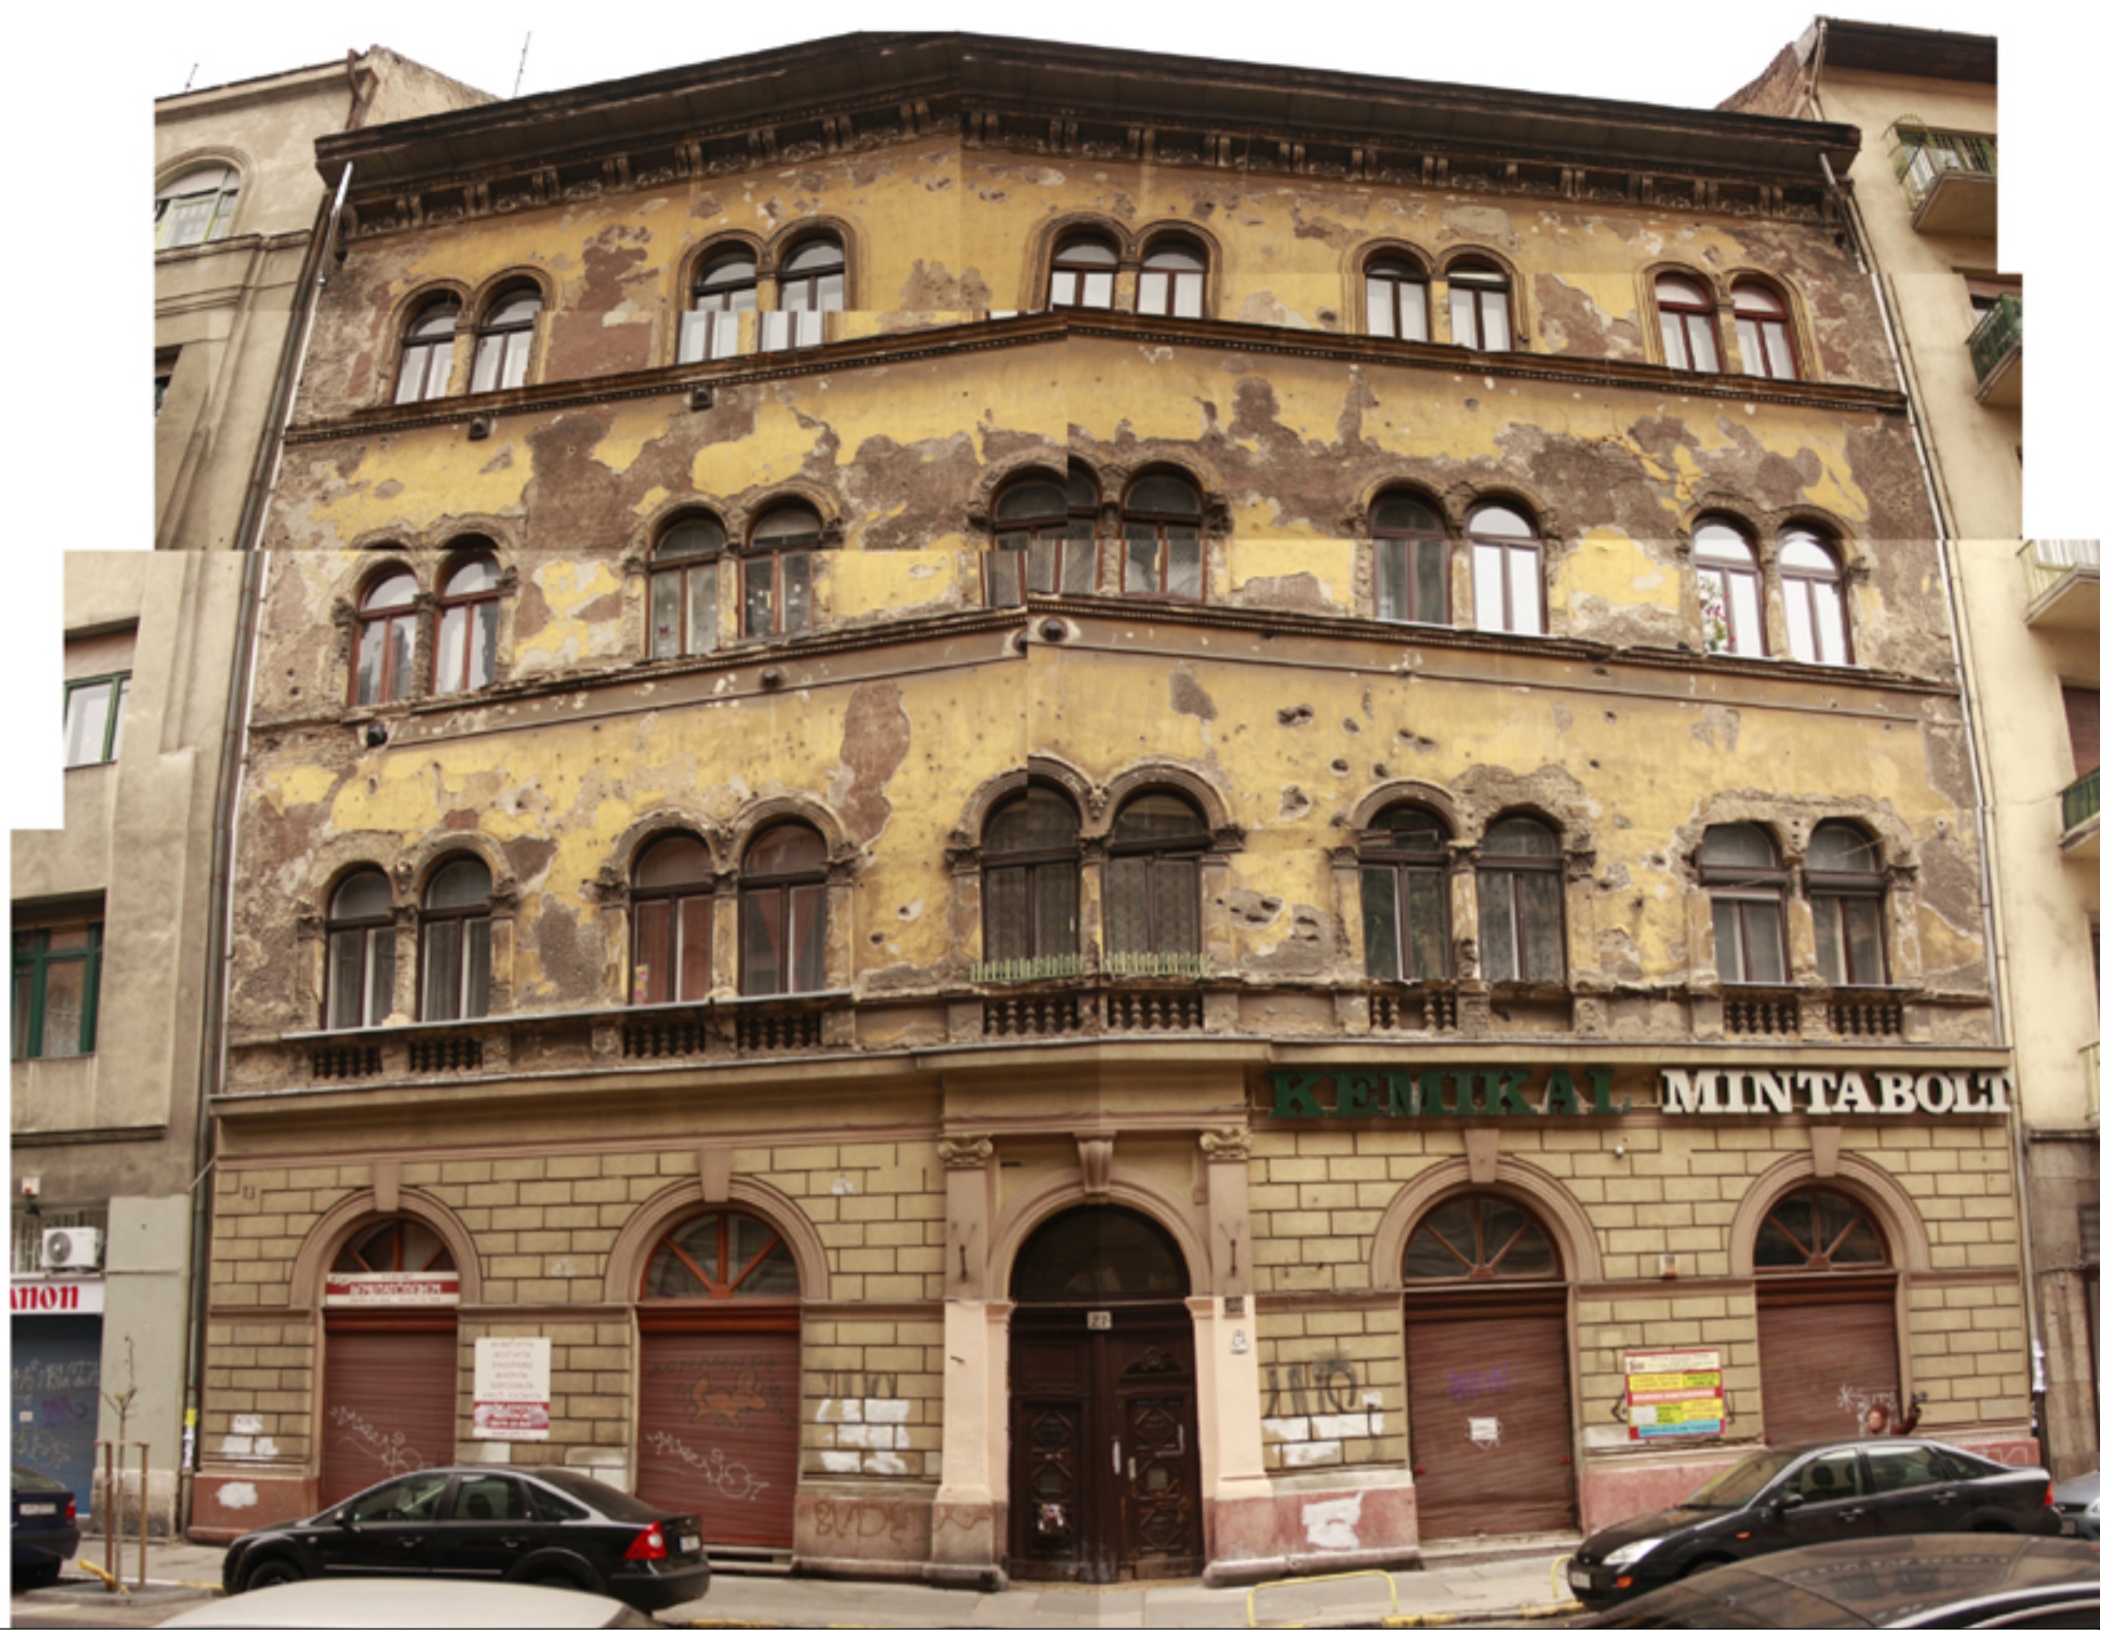
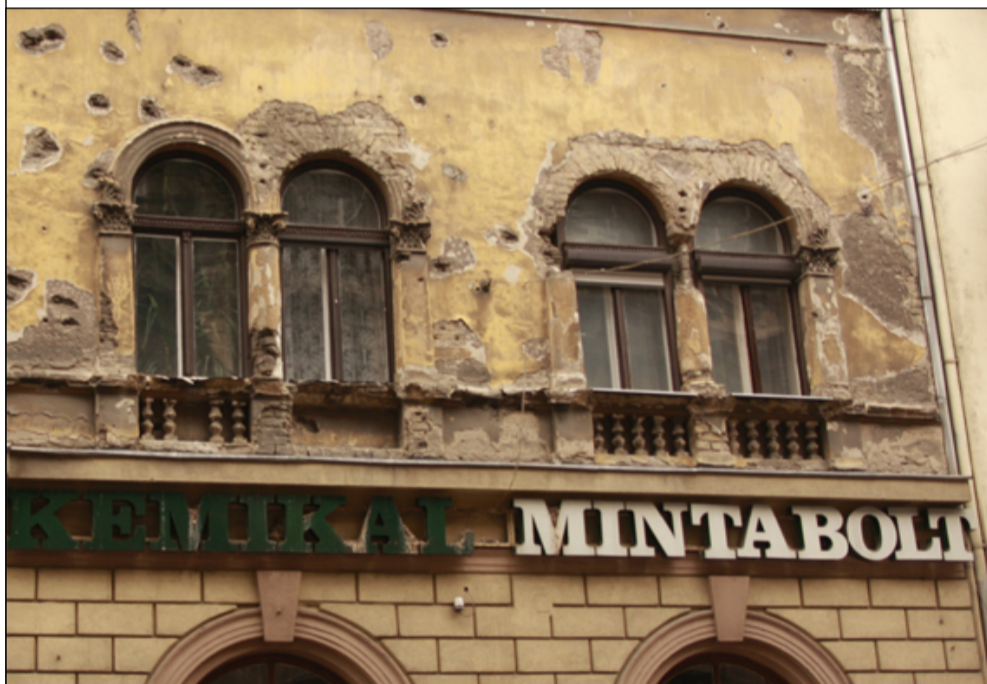
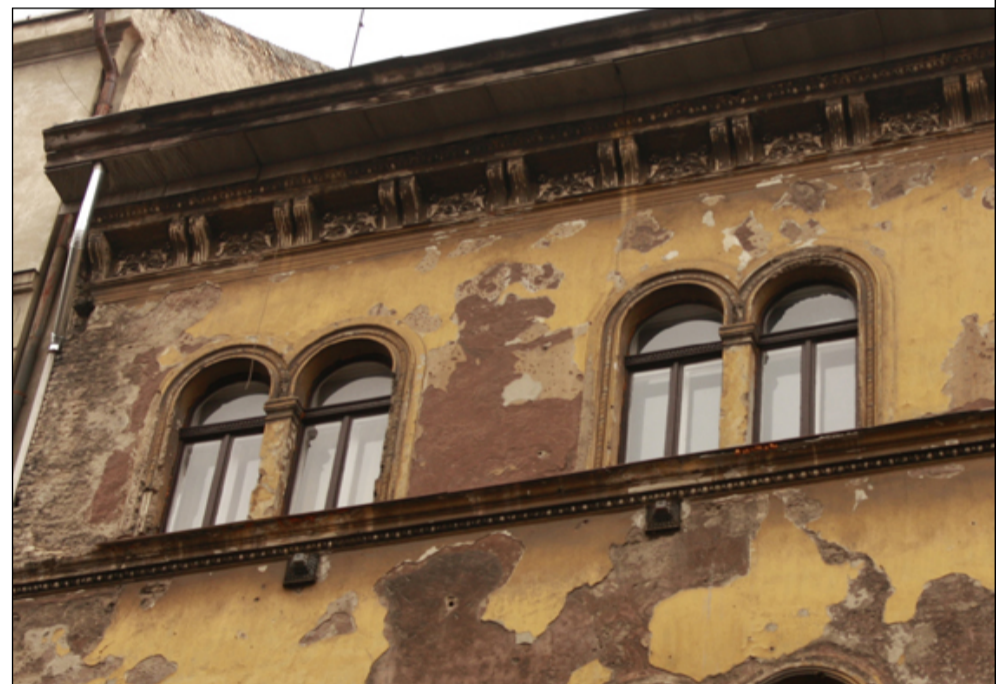
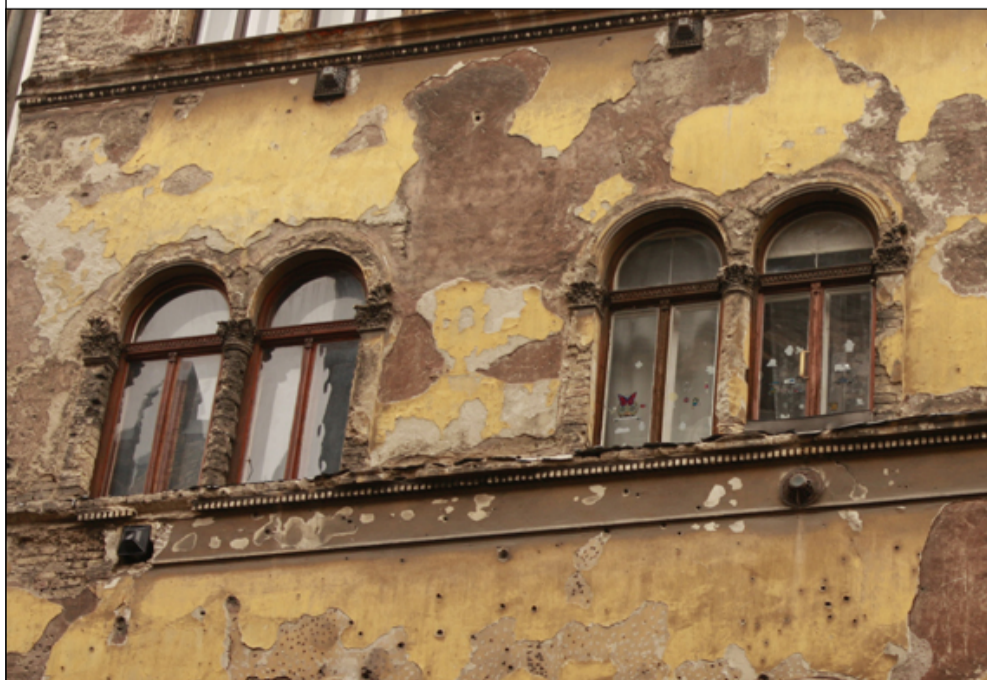
A földszint felett a homlokzatfelület nagyon lepusztult állapotban van. Második világháborús, vagy 56-os belövések láthatóak mindenhol. A belövések előtt valószínűleg egyszer már felújították, átszínezték a vakolt felületeket, a földszinti zónában pedig néhány évtizeddel ezelőtt végezhetek felújítást. A földszinti, kváderes zóna pusztán műszaki szempontból rendben van ugyan (azaz nem omlik), de a felújítás során a tagozatokat egyszerűsítették, néhol teljesen le is vették, vagy az újabb vakolatrétegek miatt eltüntették. Az első osztópárkány felett, a faltokban hámló okkersárga színezésű vakolat alatt előbukkan az eredetinek tűnő első réteg, ami sötétebb, vöröses. Az emeleti zóna (síkhomlokzat) kb. 35%-n lehámlott a felújításkor felhordott okkersárga színezésű vakolatréteg és a felület kb. 5%-án a tégláig lepusztult a vakolat. Falkutatást nem végeztünk, ezért a homlokzat állványozásakor meg kell vizsgálni, hogy nincs-e a vöröses réteg alatt egy még régebbi.

- Az 1. emeleti ablakok alatti, kőbábos parapettekben a kőbábok kb. 20%-a hiányzik, másik 20% nagyon rossz állapotban van. A kőbábok mögötti felület az eredeti.

- A homlokzat mindkét végén, a fekvőeresz lezárása felett az eredeti terv szerint 1-1 díszes fémkorsó (valószínűleg spiater) lenne.
- A bádogos munkák közül a vízszintes lezárások, párkányfedések évtizedekkel ezelőtt, szinte teljesen tönkrementek, a vakolt felületek is itt mállanak a leginkább. A fekvőereszből a homlokzat mindkét oldalán lefolyócső (hattyúnyak) indul. Az ereszcsonna, a hattyúnyak és a lefolyó elfogadható állapotban van, valószínűleg 10 évnél nem régebbi a legutolsó csere.

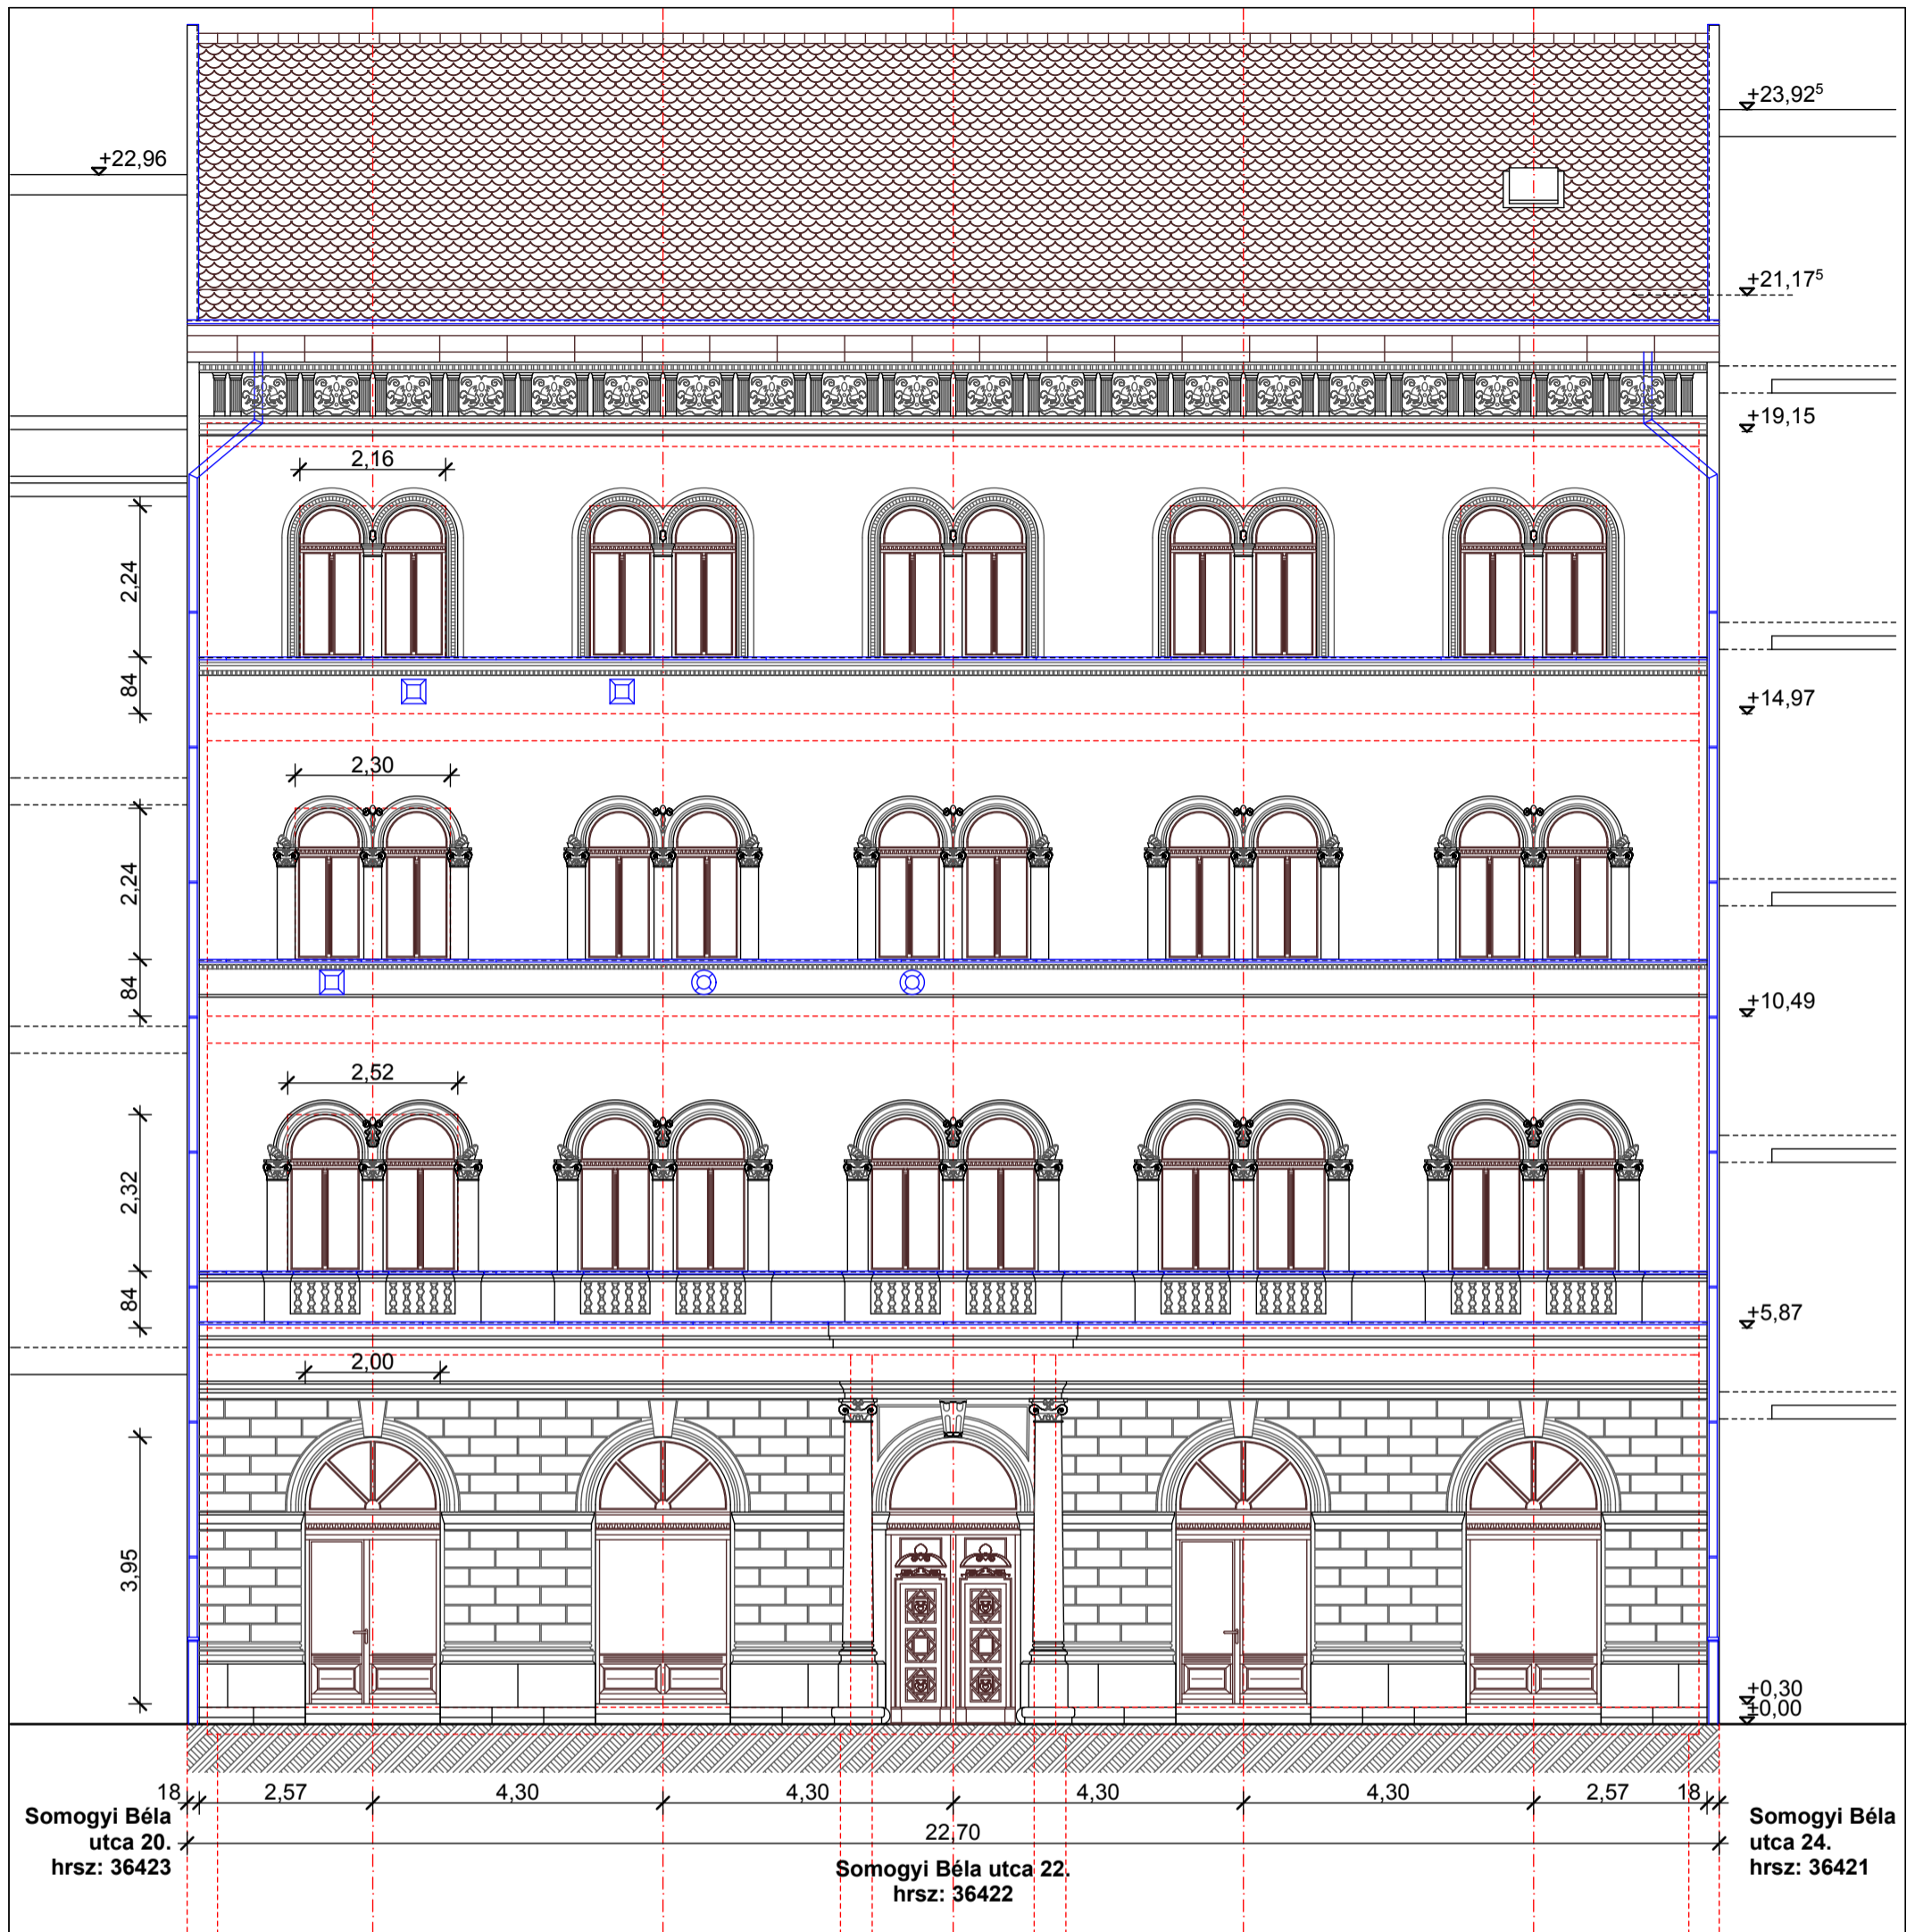
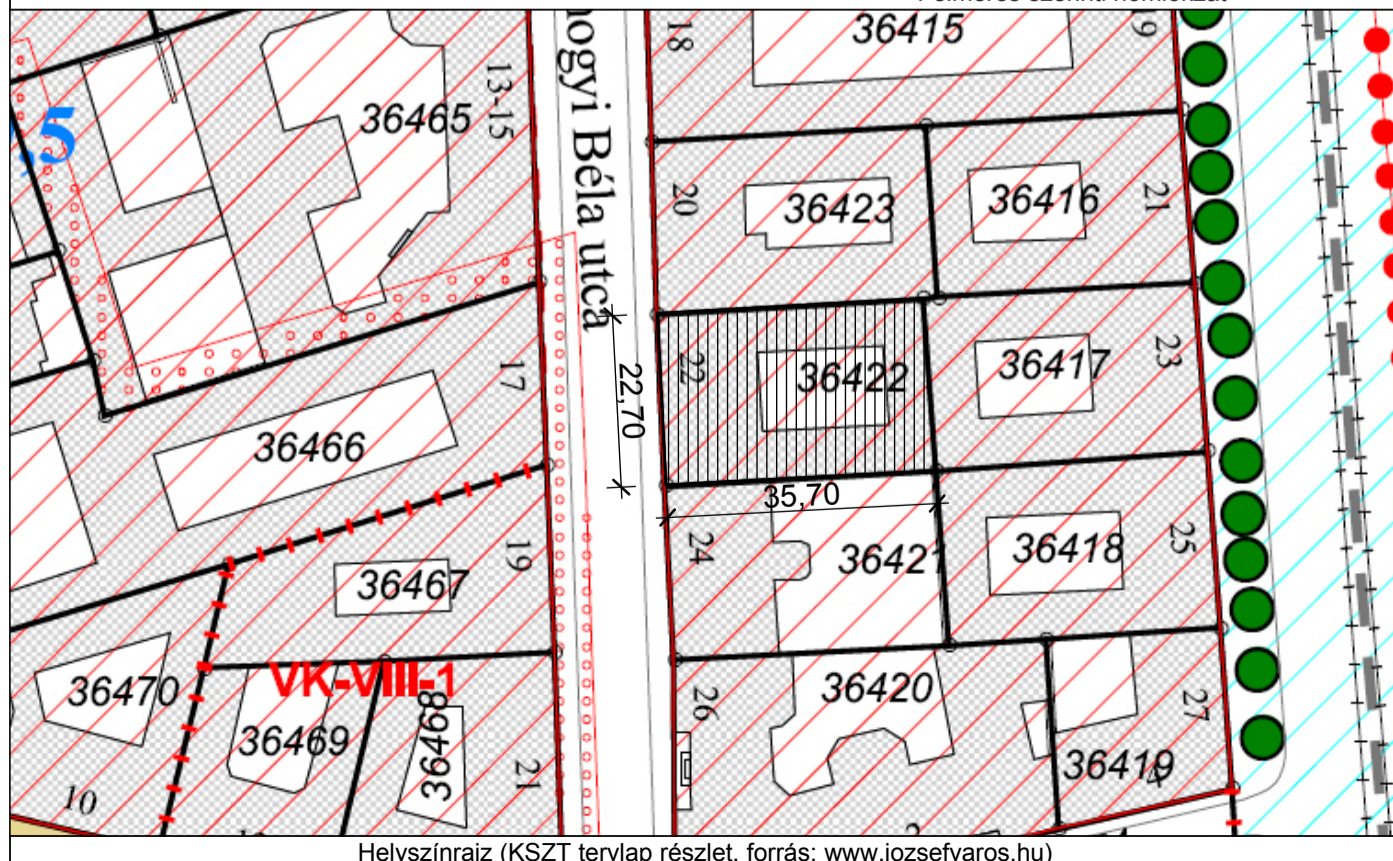
Felmérés szerinti homlokzat

- A 2. és 3. emeleti ablaknyílások alatt, összesen 5 db, parapetkonvektorhoz tartozó szellőzőrács látható, melyeket meg kell szüntetni, amint az érintett lakásokban történő fűtőkorszerűsítés erre lehetőséget teremt.
