Református parókia épület utcai homlokzatának felújítása

Településképi eljárási tervdokumentáció

Helyszín: 1089 Budapest, Kőrís u. 13., hrsz.: 36070

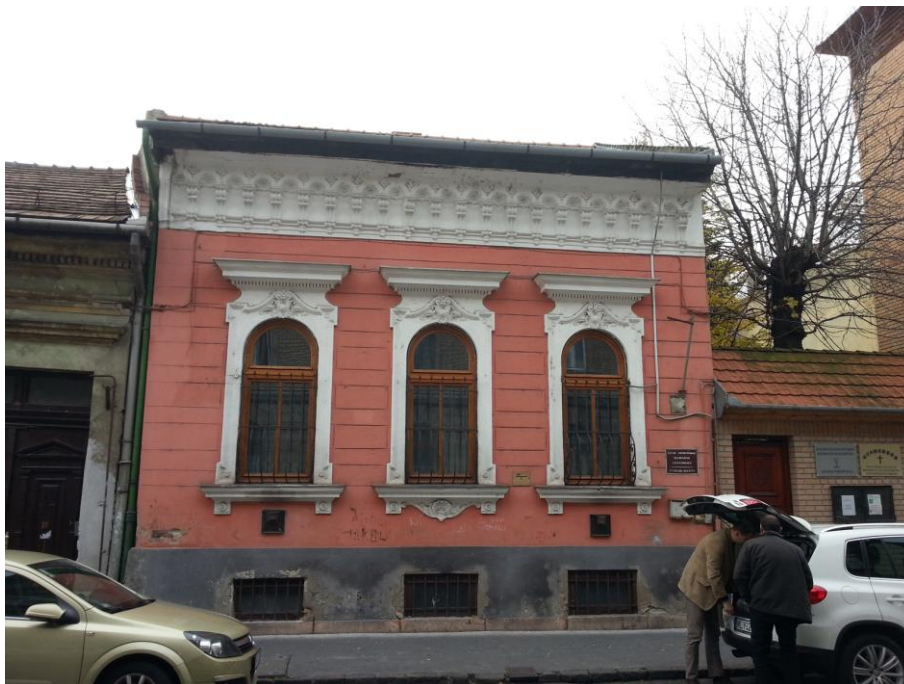
1. Felújítással érintett utcai homlokzatrész

A parókia épület L alaprajzi elrendezésű, az utcai szárny nyeregtetős, az udvari szárny félnyeregtetős kialakítású. Az utcai homlokzat képvisel jelentősebb építészeti értéket, azonban a homlokzat állapota erősen megromlott.

A homlokzatvakolat kisebb felületeken lemállott és kisebb falfirkákkal van rongálva. A vakolat felülete nem egységes, a javított részeken simított felületeket alakítottak ki. Az eredeti kváderezett kialakítása csak jelzés szerűen maradt meg, jó néhány falon kívüli vezeték és kábelcsatorna, valamint egyéb szerelvények rondítják.

- felületképzést vissza kell állítani. A több helyen csak "bekarcolt" nütokat egységesen kell kialakítani minimum 1,5 cm mélységgel és szélességgel, követve a jelenlegi mintázatot. A teljes felületet minimum 0,5 cm vastag színezett nemesvakolattal kell ellátni. A homlokzaton lévő vezetékeket a vakolatba besüllyesztve, védőcsövekben kell elvezetni. A postaláda és a kapucsengő a kerítésfalra kerül áthelyezésre. A homlokzatot a járda szinttől +2,00 m magasságig páraáteresztő képességű, nem látszó antigraffiti bevonattal kell ellátni.

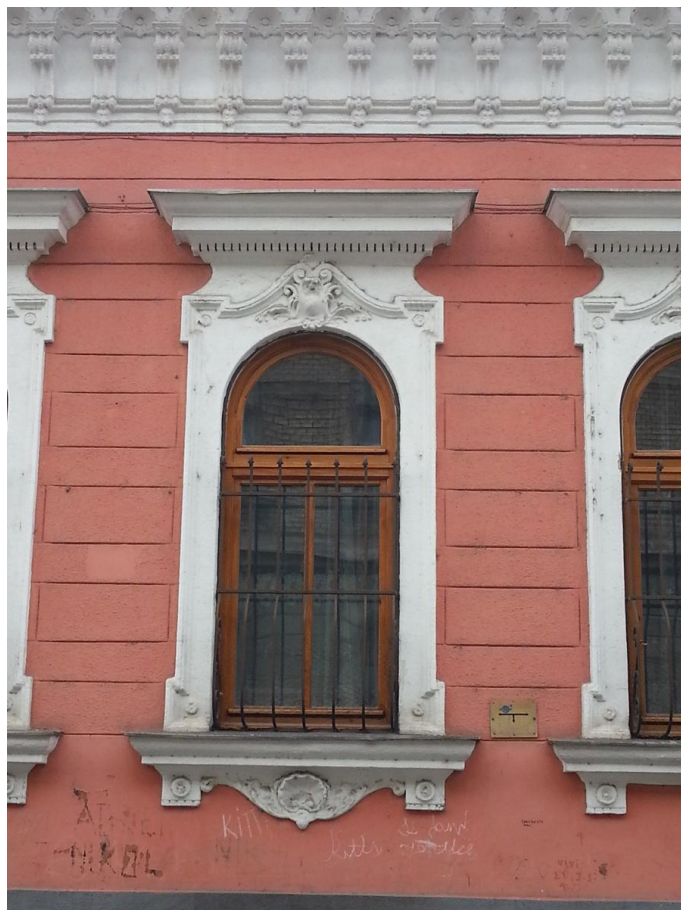
5. Ablak körüli épületdísz

Az ablakok körüli és az ereszpárkány alatti homlokzattársulatok szerencsére jó állapotban vannak, csak felületi tisztítás és új festést igényelnek.

- Homlokzatszínek felújítása. A díszeket le kell tisztítani és az apróbb felületi hibákat javítani kell. Ezt követően a fehér színű, öntisztuló fehér festékekkel kell lefesteni. A homlokzatot a járda szinttől +2,00 m magasságig páraáteresztő képességű, nem látszó antigraffiti bevonattal kell ellátni.

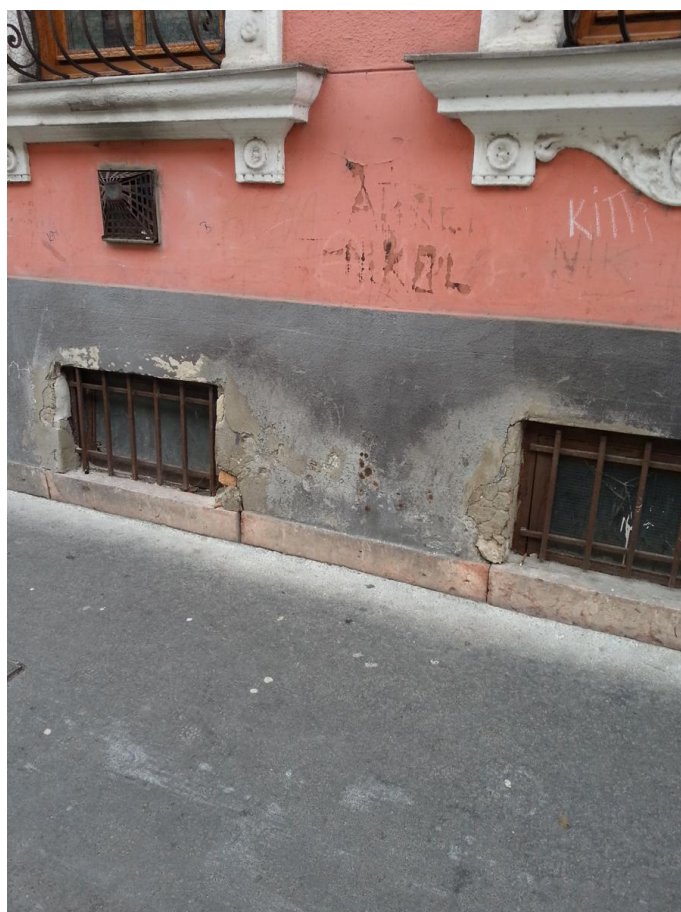
6. Lábazat

A lábazat és a járda csatlakozásánál 15 cm magas mészkő szegély van, melynek felülete megkopott, erősen szennyezett. A lábazatvakolat szürke színű, több helyen lemállott és vizesedés jeleit mutatja, nagyon rossz állapotban van.

- Lábazati kő szegély felületének felújítása szórásos technológiával, impregnáló szer felhordásával.
- Lábazatvakolat felújítása. Mivel a lábazati vakolat igen rossz állapotban van a teljes felületen le kell verni és újra vakolni. A vakolást két rétegben kell elkészíteni, fagyálló, víztaszító lábazati alapvakolattal és sötétszürke színű lábazati fedővakolattal. A teljes lábazati felületet páraáteresztő képességű, nem látszó antigraffiti bevonattal kell ellátni.
- Homlokzatvakolat felújítása. A felújítás során az eredeti kváderezést és egységes

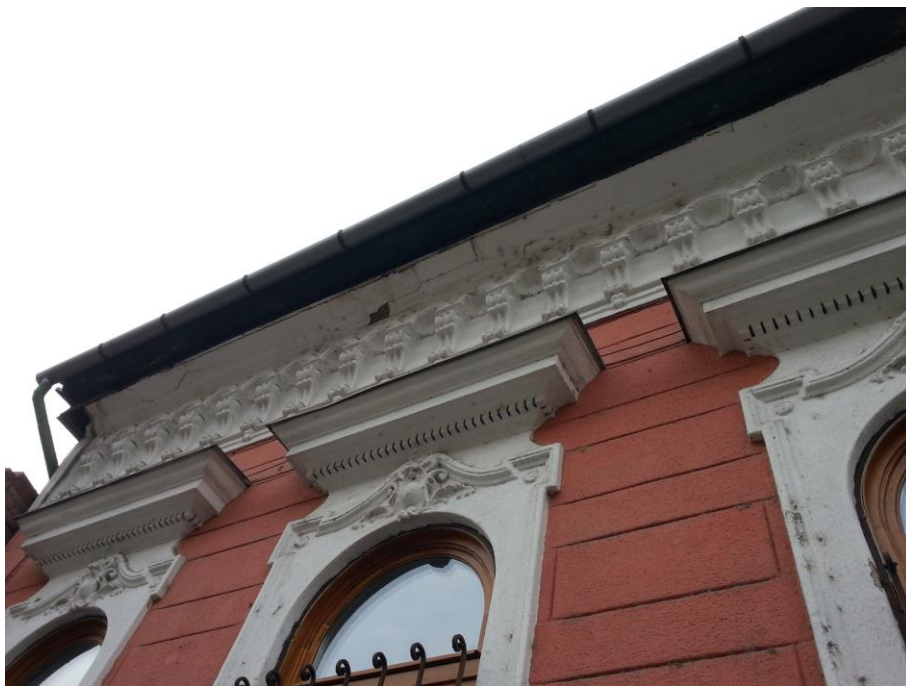
7. Ereszpárkány

A bádogos szerkezetek (ereszcsatorna, lefolyó, párkányok) horganylemezből készültek, rossz állapotban vannak. Az ereszpárkány alsó vakolata és deszkázata több helyen hiányos.

- Bádogos szerkezetek cseréje. Az új bádogos szerkezetek (ereszcsatorna, lefolyó, párkányok) natúr fémlemezről készülnek.
 - Ereszpárkány felújítása. Az ereszpárkányról a vakolatot és a deszkázatot el kell távolítani és újra kialakítani.

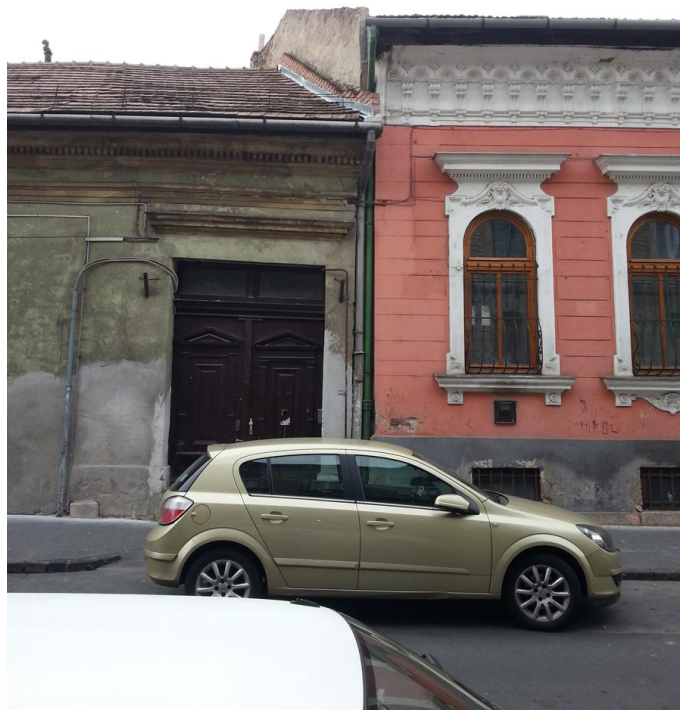
8. Tüzfal, keleti homlokzat

Az utcáról is látszó tűzfalak vakolata rossz állapotban van, több helyen hiányos.

- Biztonsági rácsok. A pince szinti és földszinti ablakok előtti biztonsági rácsok új fekete színű felületkezelést kapnak.
 - Tűzfalak vakolatának felújítása. A tűzfalakon a meglazult részeket le kell verni, majd pótolni, ezt követően a teljes felület egy fehér színezést kap.
