FESTETICS-7

Utcai homlokzatok felújítása

**1087 Budapest, Festetics György utca 7.  
szám alatti társasház, utcai homlokzatok felújítása  
Településképi bejelentési eljárás**

## MŰSZAKI LEÍRÁS

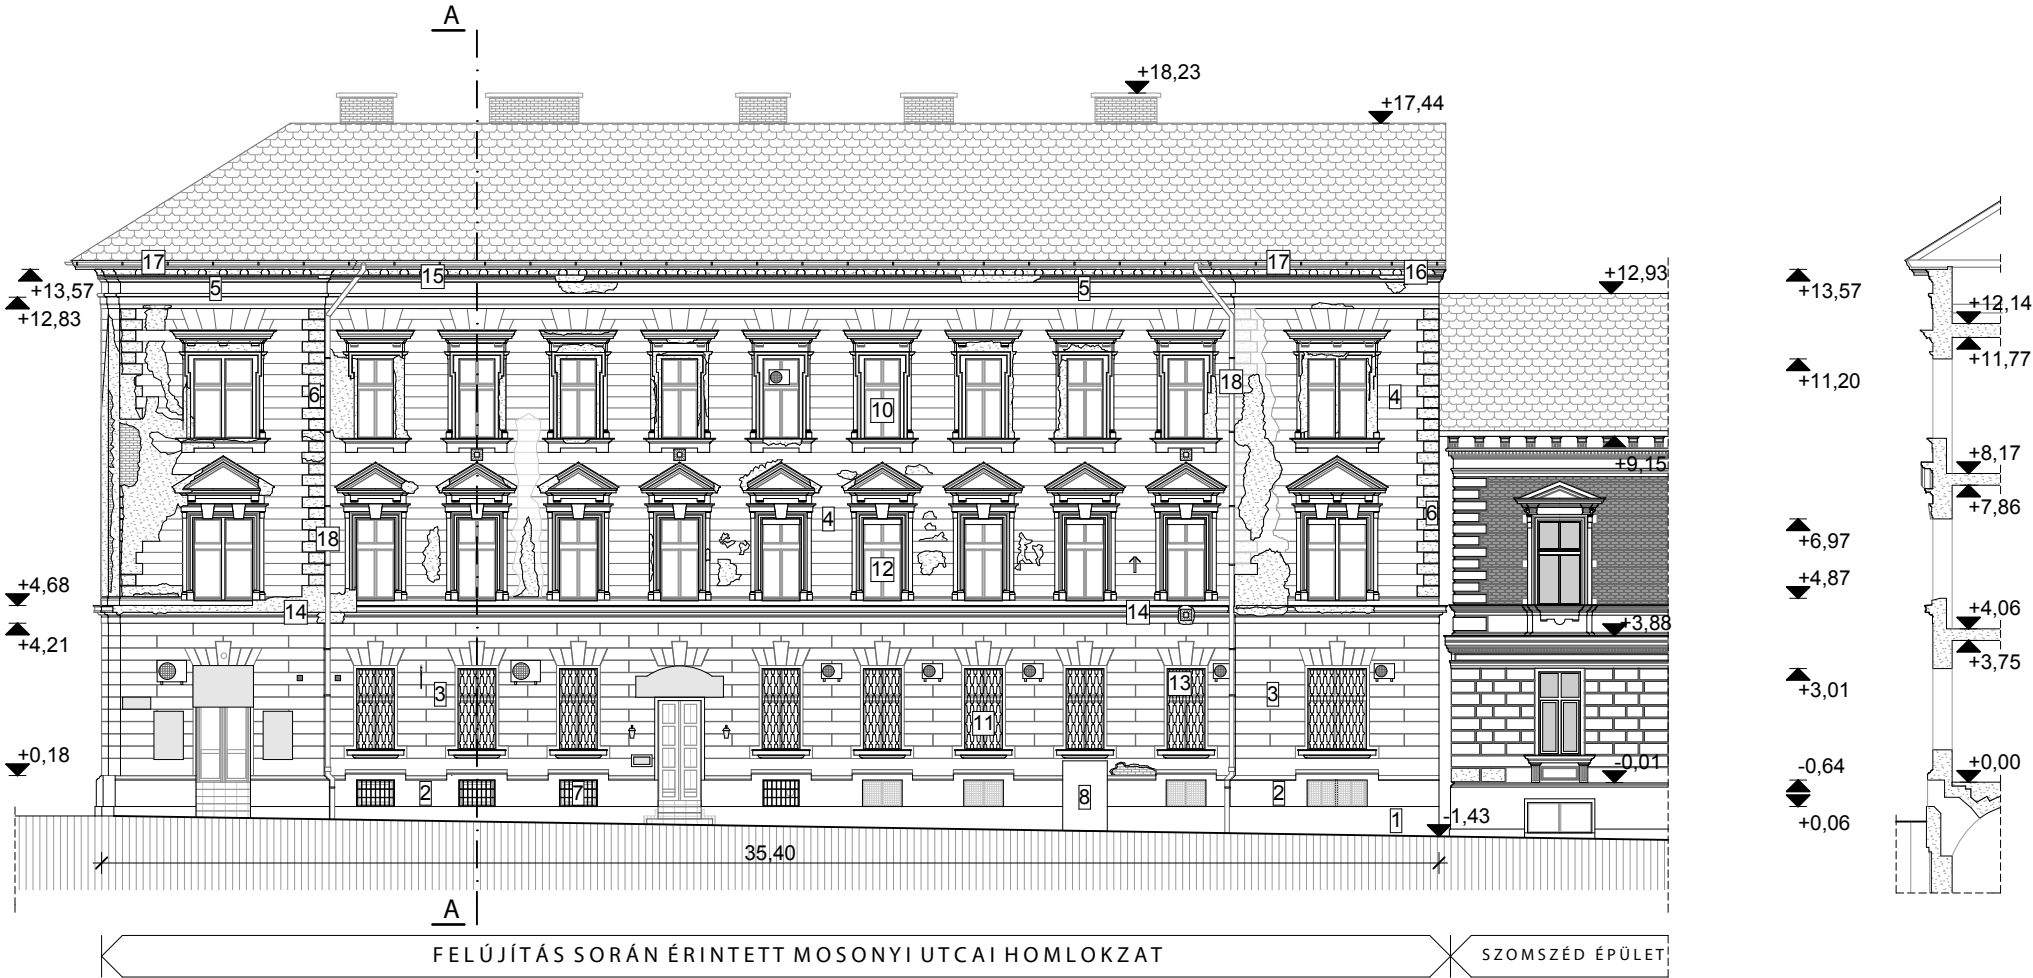
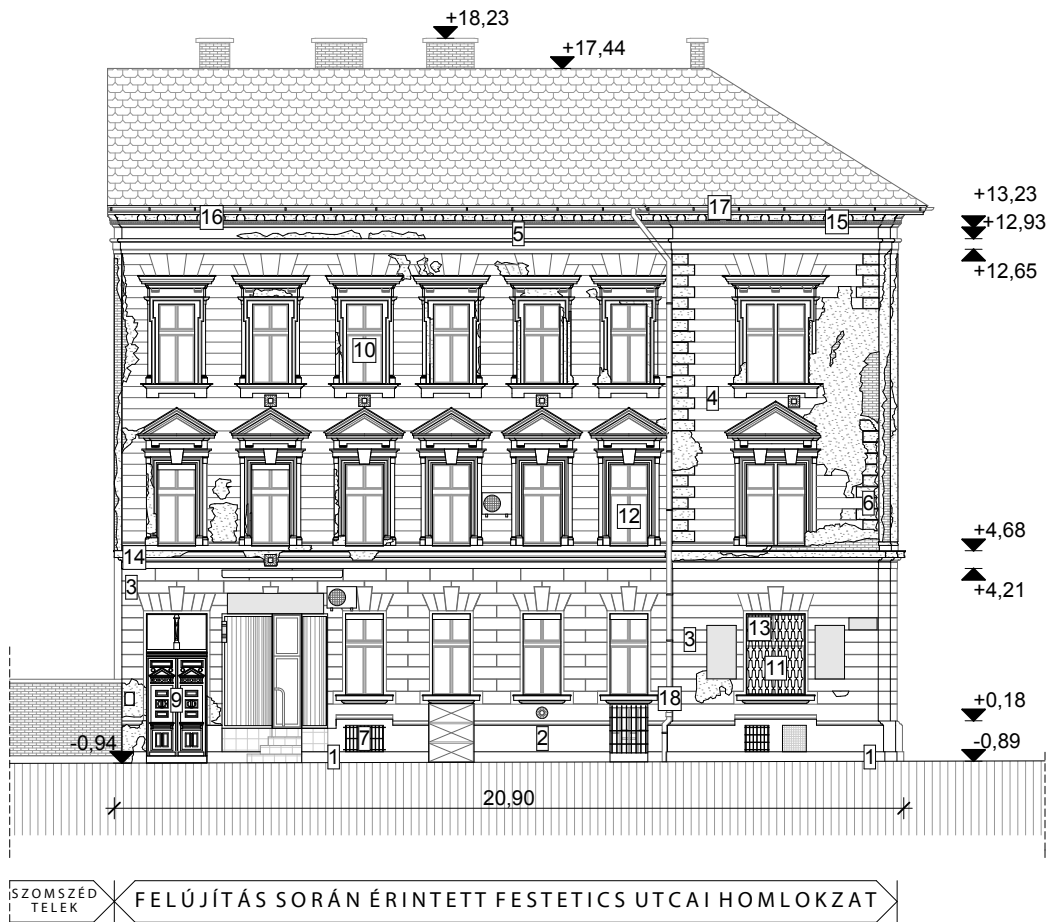
F-01

- 1 Tardosi mésző lábázat vakolva (világos szürke)  
a kölabázat állapota ismeretlen, hálós vékonyvakolattal eltakarták
- 2 Vakolt lábázat, húzott párkánnyal (világos szürke)  
felszívódó nedvesség nyomai, málló húzott párkányok

- 3 Rusztikus felületű kváderes vakolat (világos szürke)  
felszívódó nedvesség károk, foltokban málló vakolat, nűtokban só virágzás
- 4 Nűtolt vakolat (okker sárga)  
foltokban hiányos, városi szennyeződés

- 5 Simított vakolat (okker sárga)  
városi szennyeződés
- 6 Rusztikus felületű sarok armírozás (okker sárga)  
Mállás miatt hiányos, városi szennyeződés
- 7 Acél pince ablakrácsok (sötét barna)  
korrodált, deformálódott, eltérő kialakítások

- 8 Mázolt acél pince ajtó (szürke)  
felújítandó felületkezelés, korrodált felületek
- 9 Bejárati fa ajtó (dió barna)  
felújított, jó állapotú
- 10 Kapcsolt gerébtokos fa ablak (fehér, sárga, zöld, barna)  
felületkezelés felújítandó, eltérő színű felületkezelések

- 11 Korszerű fa ablak, hőszigetelő üvegezéssel (fehér)  
megfelelő állapotú
- 12 Műanyag ablak, hőszigetelő üvegezéssel (fehér)  
megfelelő állapotú
- 13 Acél ablakrács (fehér)  
megfelelő állapotú

- 14 Vakolatból húzott díszes osztópárkány (okker sárga)  
hiányos, városi szennyeződés
- 15 Díszes koronázó párkány fogssorral (okker sárga)  
lehullott ereszalj vakolat, sérült fogsor, városi szennyeződés

- 16 Koronázó párkány gyámkövei (okker sárga)  
hiányoznak, teljes utcai homlokzaton 1 db maradt meg
- 17 Horganyzott acél ereszcsonat (fém szürke)  
újyszerű, korábbi felújítás eredménye

- 18 Horganyzott acél lefolyócső (fém szürke)  
korrodált csatornatartó vasak, szürkére mázolt állványcső a lábázatnál

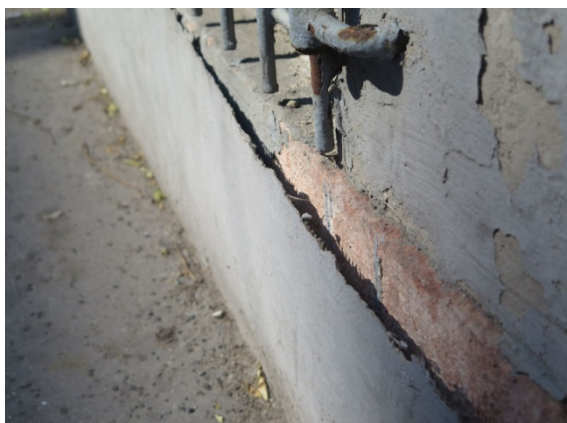
A lábazat tardosi vörös mészkőből készült, magassága a jelenlegi járdaszinttől 30-60 cm között változik. A kövekre egy korábbi felújítás alkalmával műanyag hálót ragasztottak, és vékonyvakolattal húzták be, amely a Mosonyi utca felőli oldalon jó állapotú, a napsütés által terhelt Festetics utcára néző oldalon viszont nagy felületeken elvált a kőburkolattól, kézzel bontható. A mészkőlábazat fölötti vakolat nedvességtartalma jelenleg is magas a felszívódó nedvesség miatt, amely a párazáró diszperziós festék miatt nem tud kiszellőzni a falból.

Tardosi mészkeő lábázat – vékonyvakolattal

A tardosi vörös mészkőről vakolatot mechanikusan, illetve JOS-eljárással el kell távolítani, a kőhiányt azonos színű kőjavító habarccsal, illetve nagyobb hiány esetén bontott mészkőből betétezéssel ki kell pótolni, a felületét mezőben stokkolással, a széleken csiszolással frissíteni, majd speciális vegyszerrel szilárdítani. Vegyszeres tisztítás esetén, a helyszínen a tisztítószerves víz felfogásáról kivitelezőnek gondoskodnia kell.

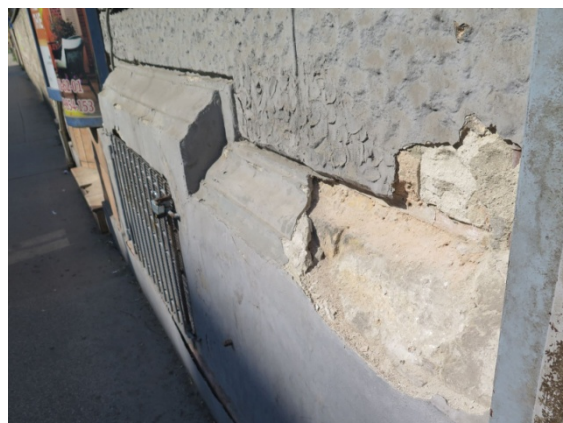
Vakolatból húzott lábazati párkány

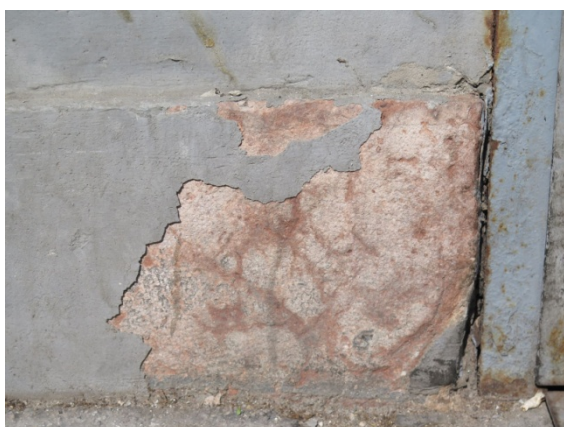
Vakolt mészkeő lábázat – Festetics utca

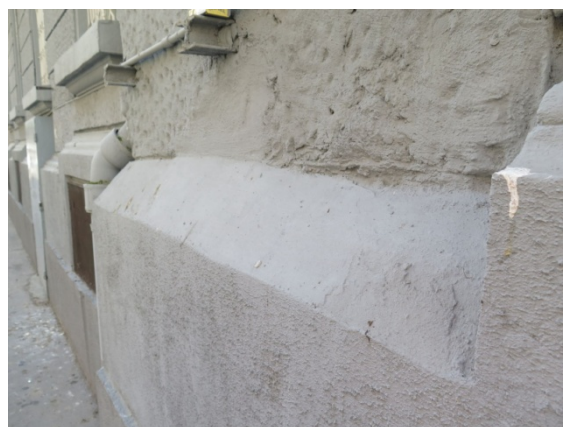
A téglakiugratásokon vakolatból készült párkányok, armírozások több helyen lemállottak. Az eresz gyámkövei egy kivételével, mind hiányoznak. A húzott párkányok több helyen megszakadnak korábbi vésések miatt. A lábazati íves, tagolt párkányt több helyen egyetlen ferde síkkal javítottak vissza.

Egyenesre húzott lábazati párkány

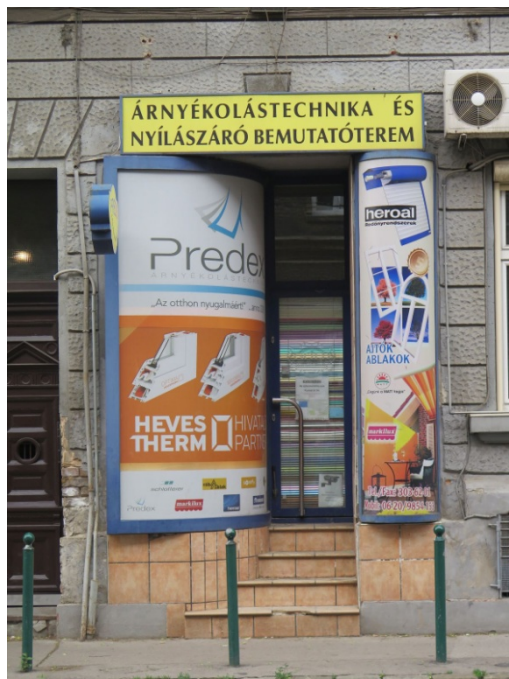
Ablak helyén kialakított bejárat

A Festetics utcai főbejárat mellett kialakított üzletbejárat megszüntethető. A helyiség új tulajdonosa a Mosonyi utcai bejáratú étterem tulajosa, telefonos egyeztetés alapján nem tart igényt a Festetics utca felőli bejáratra, így ezt a többi tengellyel egyező megjelenésű és keretezésű ablakká kell visszaalakítani.

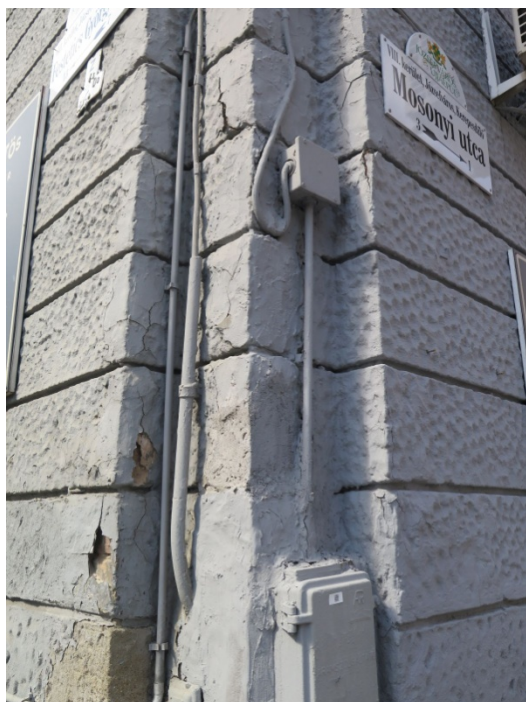
Elektromos vezetékek falon kívül

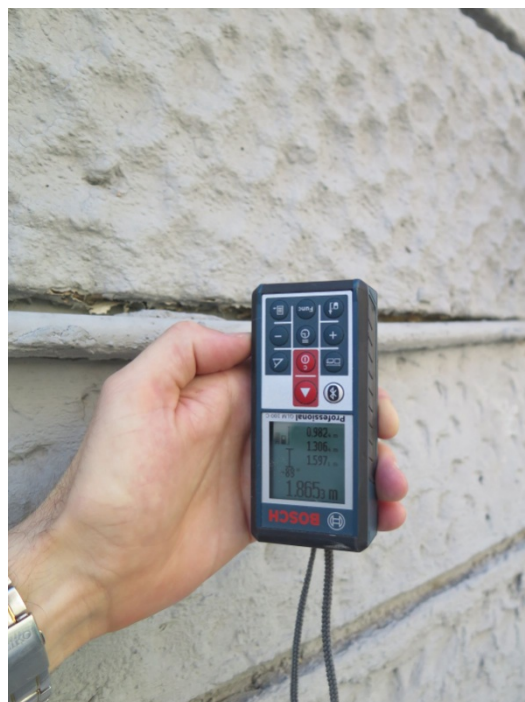
Sóvirágzás 1,8 m-re a járdától

- a járda szinttől ~2,50 m-es magasságig a meglévő vakolat eltávolítása;  
(a tardosi lábazat tetejétől, a 6. sor kváder tetejéig)
- A megtisztított téglafelületre Baumit Sanova Vorspritzer előfröcskölő 100 %-os fedéssel (anyagszükséglet: kb. 10 kg/m<sup>2</sup>; várakozási idő: 7 nap);
- Baumit Sanova egyrétegű trassz vakolat kvádereken min. 2,5 cm, falfelületen min. 3,5 cm vastagságban (anyagszükséglet: kb. 10 kg/m<sup>2</sup>/cm; várakozási idő 7 nap/vakolatcentiméter), két rétegben, első réteget durván elhúzni, a második réteget eldörzsölni – két réteg közötti várakozási idő műszaki adatlapnak megfelelően!
- Baumit SilikonColor szilikon festék (anyagszükséglet: kb. 0,5 kg/m<sup>2</sup> 2 rétegben, beleértve az alapozást is)

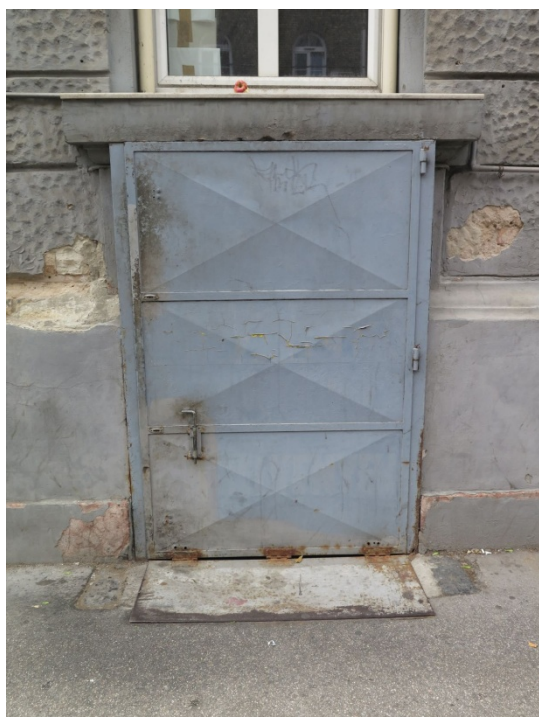
Korrodált acél pinceajtó

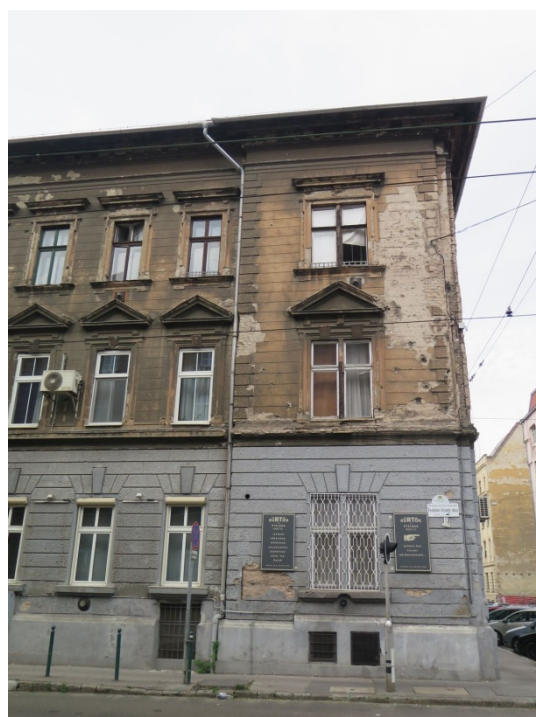
A vakolat a földszinten mindkét homlokzaton rusztikus felületű kváderes, világos szürke színű, a földszint fölött a koronázó párkányig nőtt a díszítő elemek között, és feltehetőleg világosabb tónusú okker sárga színe lehetett. A vakolat a lábazat fölötti részen felszívódó nedvesség következtében károsodott. A világos szürke diszperziós festés miatt a falba jutó nedvesség nem tud távozni, ezért a hőterhelt Festetics utcai homlokzaton a vakolat összefüggő foltokban lemállott, az árnyékos Mosonyi utcában a kváderek közötti vízszintes nűtokban sóvirágzás formájában jelent meg. A helyszíni nedvességmérés során még 1,7 m-es magasságban is jelentős nedvességtartalmat mértünk. Az e fölötti vakolat az osztópárkányig ép, de a forgalomterhelés miatt városi szennyeződés rakódott rá. Az emeleti szinteken a homlokzat állapota leromlott, a színezés és vakolat nagymértékben hiányzik, legjelentősebben a sarok rizalitról mállott le.

Vakolat hiányos rizalit, hiányzó armírozás

Az emeleti homlokzatok szélső tengelyeit keretező armírozás elemeit, a felújítás során az éppen maradt elemek alapján, az eredetivel egyező felületi struktúrával kell kialakítani.

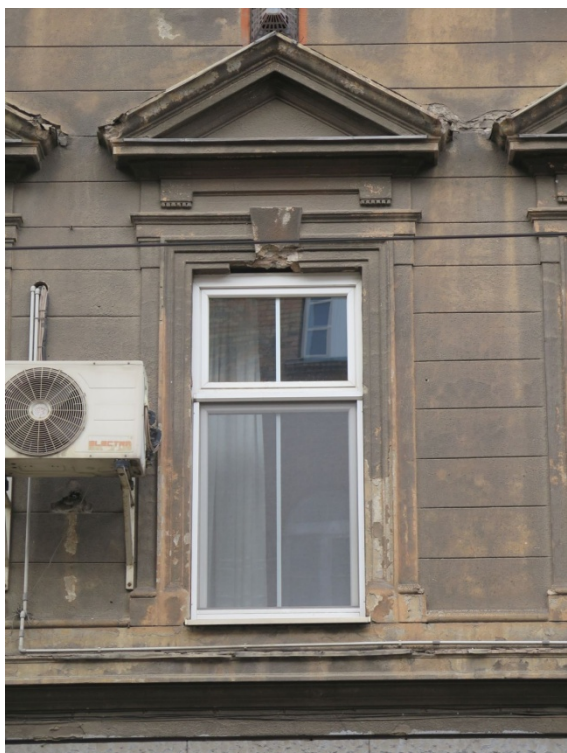
Fehér műanyag ablak, klíma kültéri

- A homlokzaton klíma kültéri egység nem helyezhető el, felújítás során a meglévőket is át kell helyezni az udvari homlokzatra!

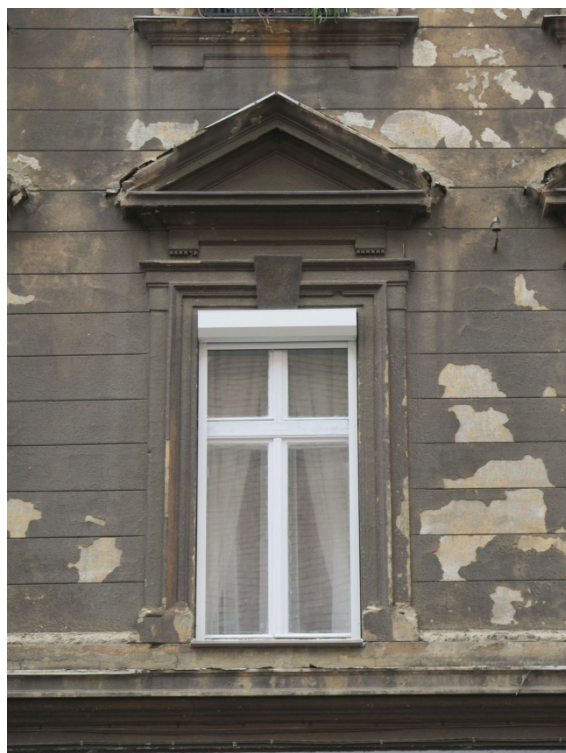
Műanyag ablak, külső tokos redőny

- Nyílászáró felújítás esetén külső tokos redőny nem építhető be, és a meglévők is eltávolítandóak a homlokzatról!

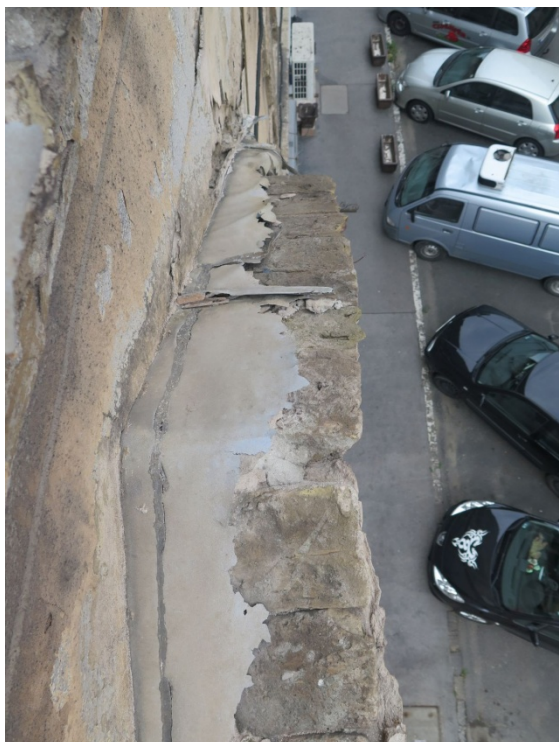
Az utcai homlokzat bádogos szerkezetei vegyes állapotúak, horganyzott acéllemezről készültek. Az osztópárkányokat, és egyéb épületedíszeket fedő horganyzott acéllemez párkányok több helyen deformálódtak, festékfoltosak, és a korrózió hatására teljesen tönkrementek, nagy felületeken szitaszerűen átlukadtak.

Korrodált, hiányos pátkányfedés

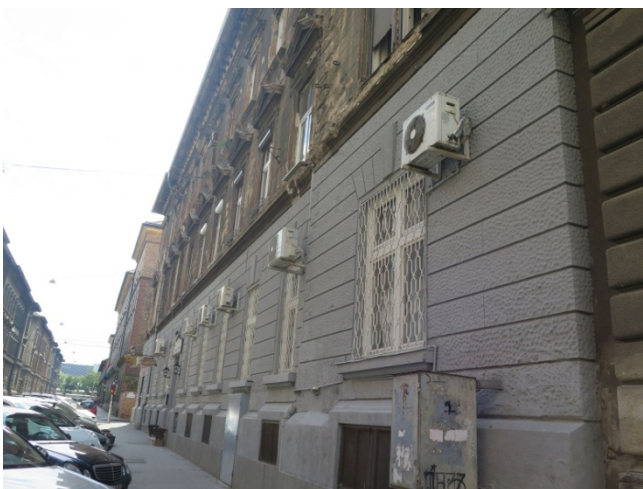
Klíma kültéri egységek a Festetics utcán

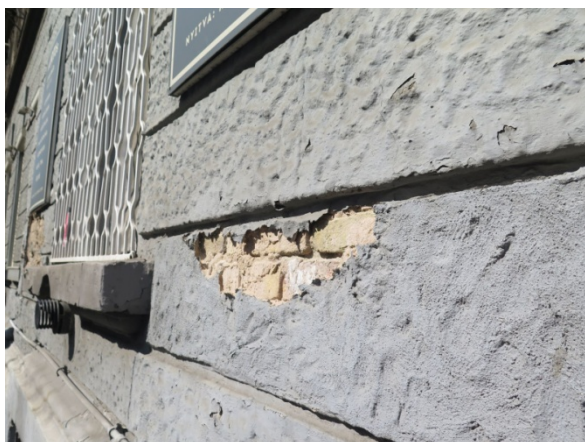
Diszperziós párazáró festék mállása

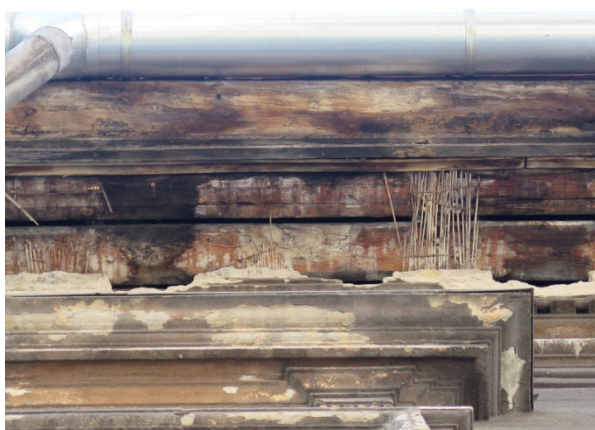
Leszakadt nád struktúr, fa koronázó párkány

A koronázó párkány teteje lényegében az ereszalj deszkázat, nádstruktúrral, amely több helyen leszakadt. A vízszintes szakasz utáni profilozott rész fából készült. A deszkázatra a nád bontása után cementkötésű kültéri vakolható gipszkarton lapot kell rögzíteni (Pl.: Knauf Aquapanel Outdoor), ezen kialakítható az eredetivel egyező vakolat struktúra. A fából készült profilozott részről a meglévő festést csiszolással el kell távolítani, majd 1× alap, és 2× fedő mázolóval, a homlokzat színével egyező fa zománcfestékekkel kell ellátni.

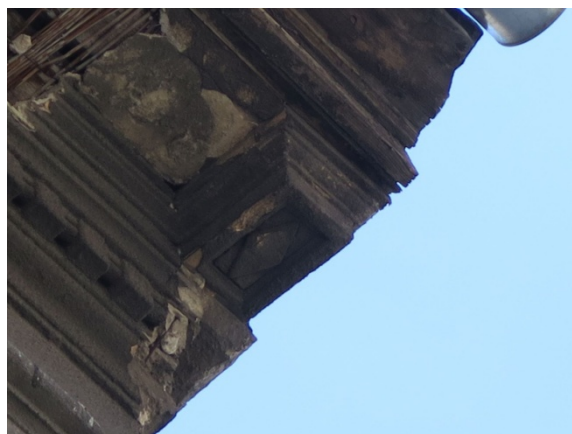
Az utolsó megmaradt gyámkő

A koronázó párkány gyámkövei egy darab kivételével, mind hiányoznak. A Mosonyi utcai homlokzat nyugati végén fenn maradt egyetlen egy darab gyámkövet roncsolás mentesen ki kell bontani, tisztítása után öntő mintát kell készíteni, és a szükséges darabszámban újra kell önteni (pl.: Remmers Stuckmörtel GF – önthető stukkó habarcs). A gyámköveknek nem volt igazi tartó szerepe, csak díszítésre szolgáltak, így utólagos beépítésük is lehetséges, a megfelelő rögzítéshez statikus tervező bevonása javasolt. A gyámköveket a homlokzattal egyező színűre kell festeni.
