**Tárgy: Javaslat a Budapest VIII. kerület, Körös u. 17/B 1. emelet 16. szám alatti bérlő bérleti jogviszonyának közös megegyezéssel történő megszüntetésére, másik lakás bérbeadása mellett**

**Tartószerkezeti szakértői állásfoglalás**  
Budapest, VIII. Körös u. [REDACTED] alatti Társasház  
veszélyesen kihajló világító udvari biztosító dűcolatai körüli lakások  
használhatóságáról

## **SZAKÉRTŐI VÉLEMÉNY**

Budapest, VIII. Kőrös u. [REDACTED] alatti Társasház  
falazott teherhordó szerkezetei állapotáról

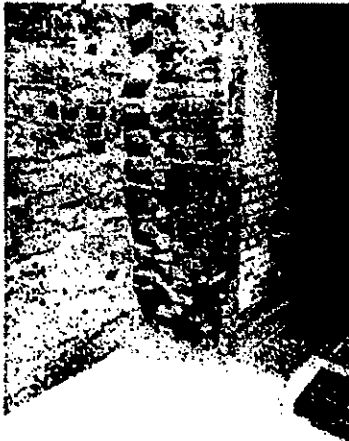
Hiányos, elfagyott lépcsőházi falpillér és málló mészkövek a tűzfalban - javítandó

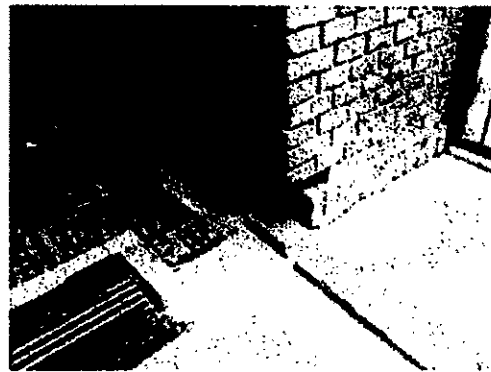
A lépcsőházi átjáró hiányos, elfagyott vagy kibontott faltöve - javítandó

Ki kell javítani a lépcsőház-kapubejárat károsodott falainak lábazati hiányosságait tömörtégla és H3-as javított cementes mészhabarcs felhasználásával, valamint az ereszesatornák és lépcsőházi lefolyósó szivárgásait. Határidő: 60 nap.

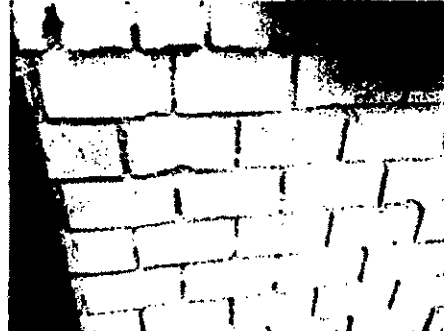
Fszi. 11. belső udvari falpillér vizsgálati hely, kitöltött állóhézagokkal

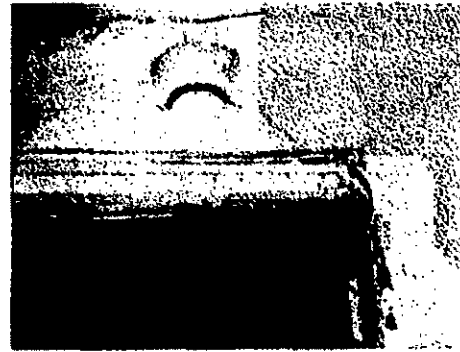
A kapubejárat feletti boltozat át van repedve

Az utcai 4,56 m-re falazott lapos kosárgörbe boltozaton észlelt záradékvonal menti utcával párhuzamos repedések az alaptestek egyenlőtlen süllyedéséből származhatnak, a habareshiányos fugákat laposacél ékeléssel és cementhabarcs fugázással szükséges javítani. A szemetet el kellene távolítani a pincéből, a vegyesfalak, falpillérek állagvédelme a légköri károsító hatások ellen szellőző vakolatrendszerrel oldható meg a boltozatig.

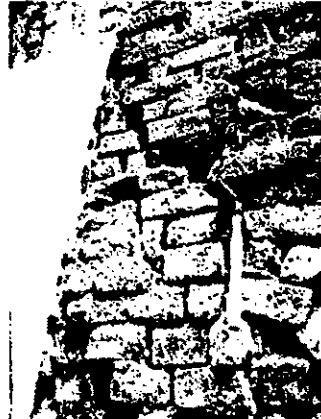
Fszti. közös WC 29 cm-es tűzfali pillére ferde átrepedése a földszinten, belül horonyban a lefolyó PVC csővel

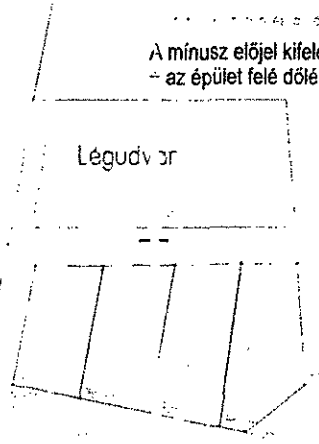
Földszint feletti földén geometriája, alaprajzi részlet

A földszinti ajtó feletti 3. acélgerenda - 7,7 cm, a tűzfal felőli 2. födémgerenda pedig -9,4 cm eltérést mutat a siktól, azaz a fal süllyedését mutatja!

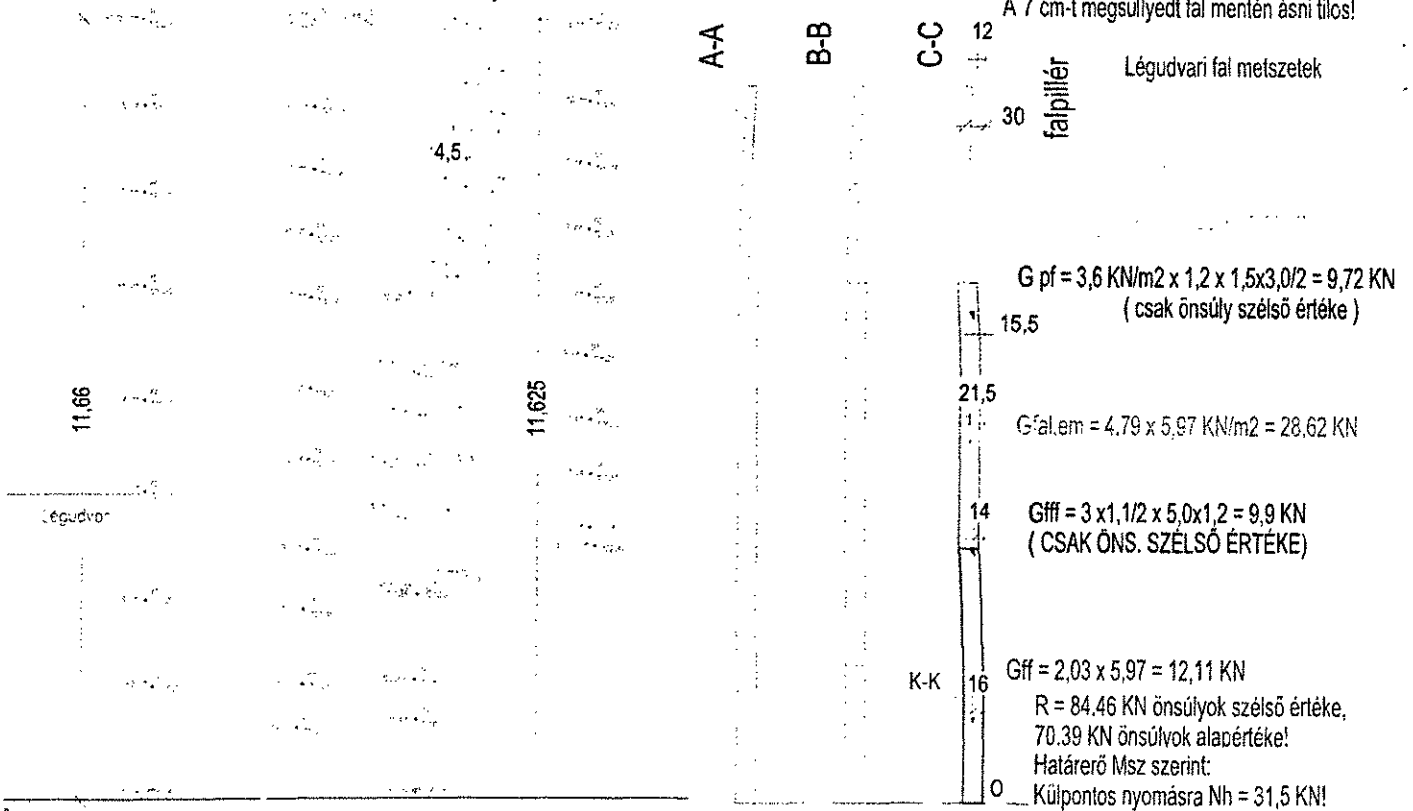
A Körös utca tüzfelő  
M 15:  
tervlemez

Veszélyes, életveszélyes állapot! Légudvar és közös WC blokkok használat elől azonnal lezárandók!  
Szomszédos 4 lakás kiköltöztetendő! Határidő: azonnal, 10 napon belül!  
A 7 cm-t megsüllyedt fal mentén ázni tilos!
