Tárgy: Javaslattulajdonosi hozzájárulás megadására a Budapest VIII. kerület, Lujza u. 10. szám alatti építkezés folytatásához

GEOTECHNIKAI SZAKVÉLEMÉNY

**Bp. VIII., Lujza u. 10. sz. alatti telekre tervezett
épület munkatérhatárolásáról**

TARTÓSZERKEZETI SZAKVÉLEMÉNY

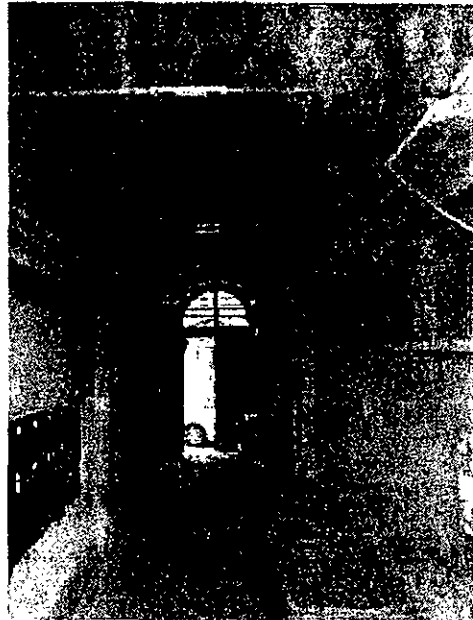
Előtte azért erősítettük meg a Lujza utca 8. számú épület boltíves kapubejáróját, hogy a feltárás, sőt még az azt követő kivitelezés ne okozzon további kárt a sérült épületben.

3A és B fényképek Lujza u. 8. kapubejáró vonóvasas megerősítése

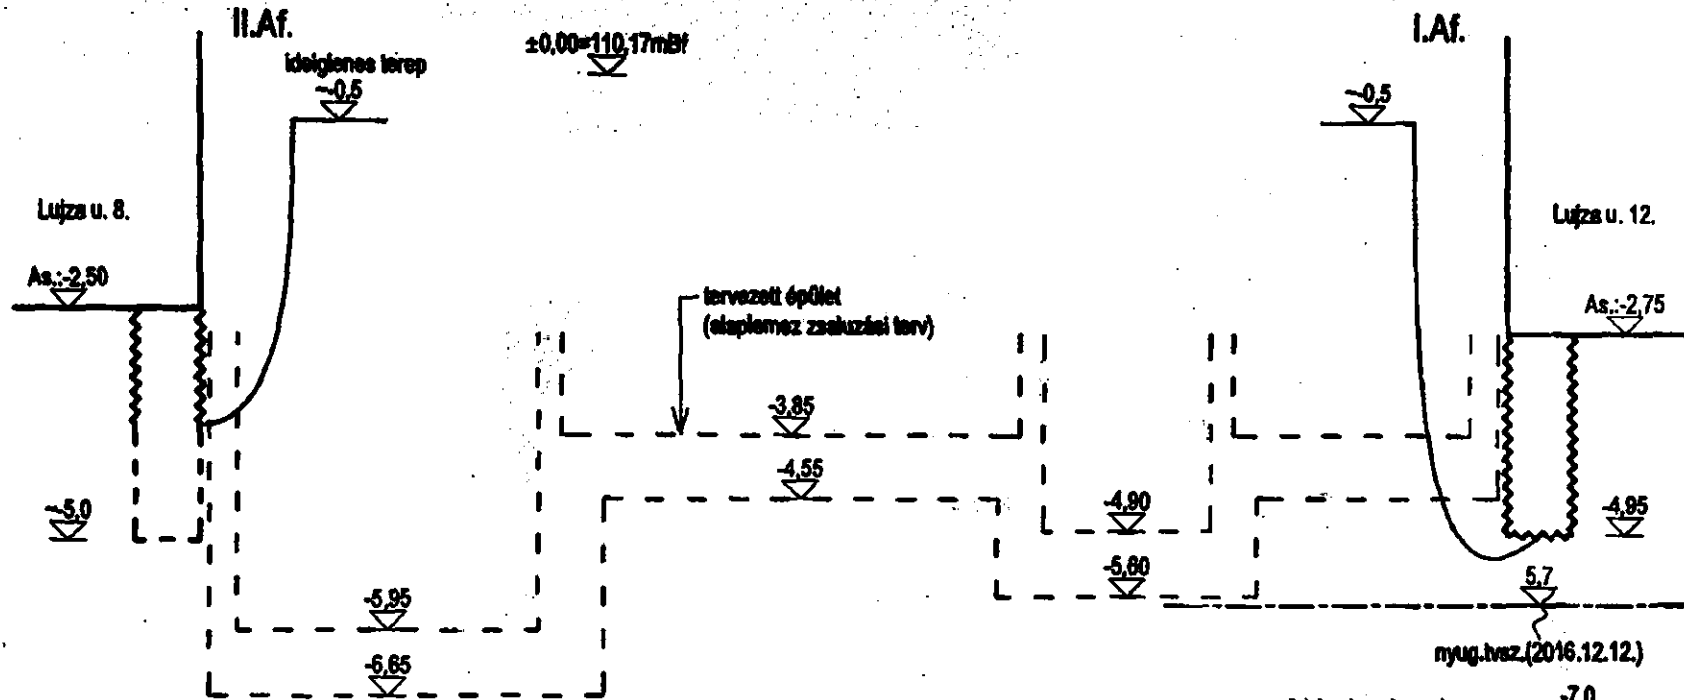
A-A metszet M=1:75

szűrőssárga homok	-7.0
szűrőssárga kavicsos homok	-7.4
szűrőssárga iszapos homok	-7.9
szürke agyag
