Tárgy: Javaslát a Budapest VIII. kerület, Csobánc utca 4. szám alatti társasházban a 6. számú és 16. számú albetétek közötti osztatlan közös tulajdonú földem beázásból eredő káresemény költségeinek megosztására

BUDAPEST, VIII. KER. CSOBÁNC U. 4. FSZT. 5.
TARTÓSZERKEZETI SZAKÉRTŐI VIZSGÁLAT ÉS
KIVITELEZÉSRE ALKALMAS TERVJAVASLAT
A FÖLDSZINT FELETTI FÖDÉMRE VONATKOZÓ
ADATOKKAL

Tárgy: Budapest VIII. ker. Csobánc u. 4. sz. épület
födémszakasz faanyagvédelmi vizsgálata

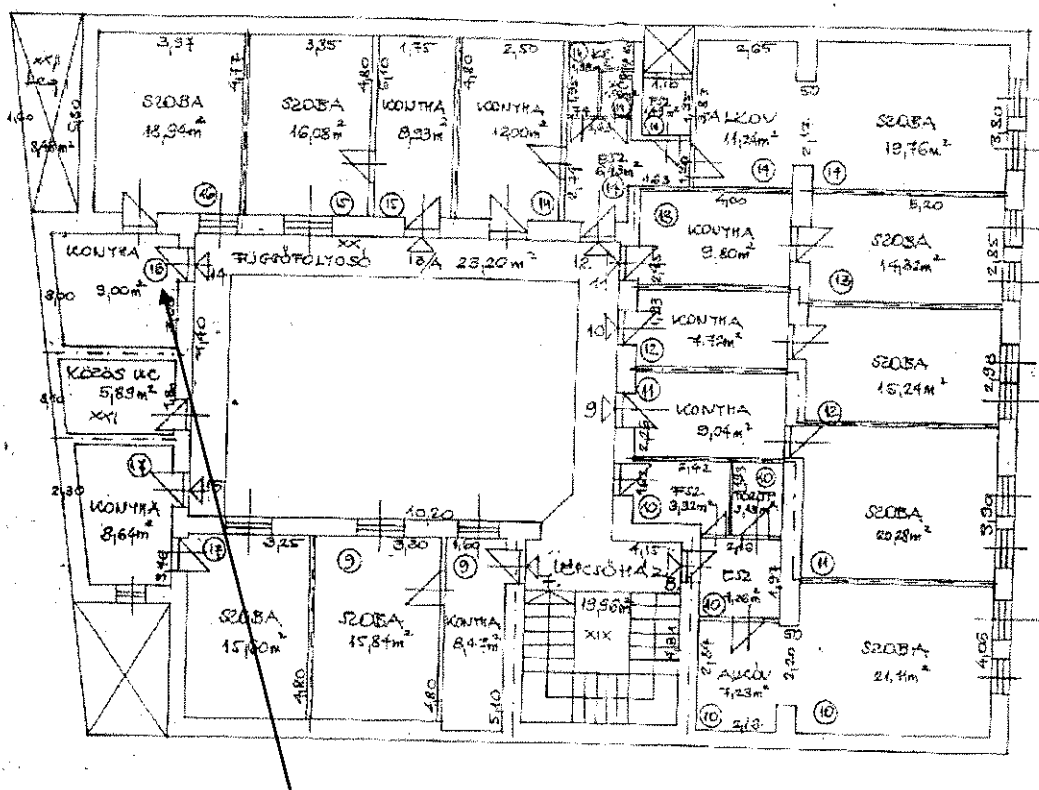
a 1. emeleti alaprajz A leázást okozó vizes egység

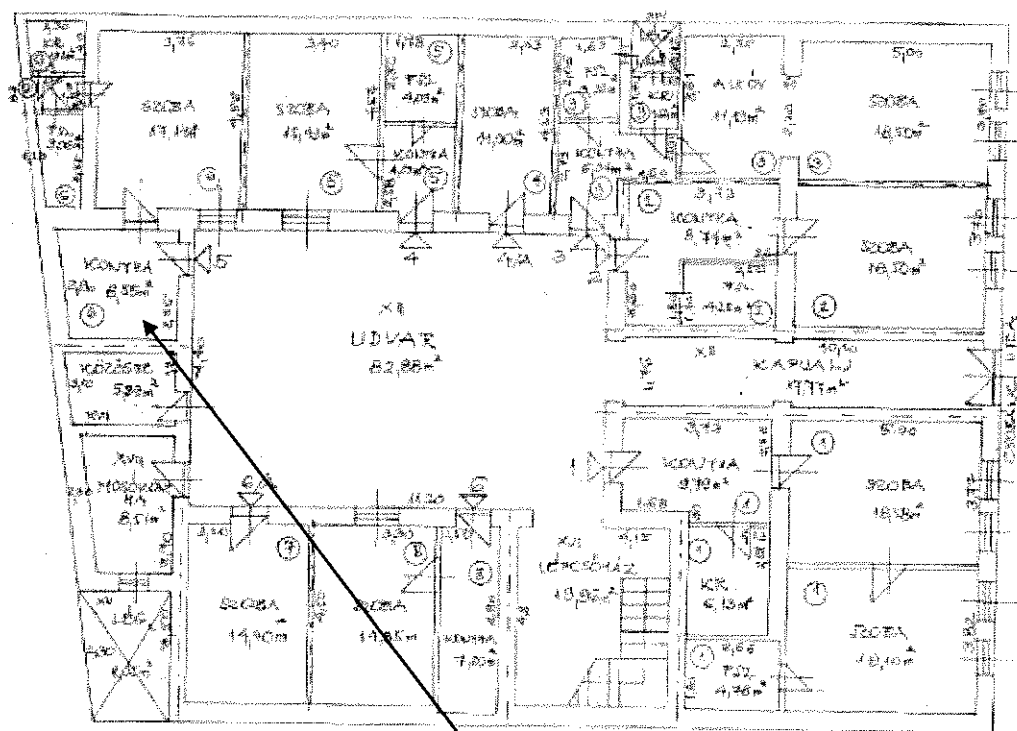
a földszinti alaprajz A leázás helye

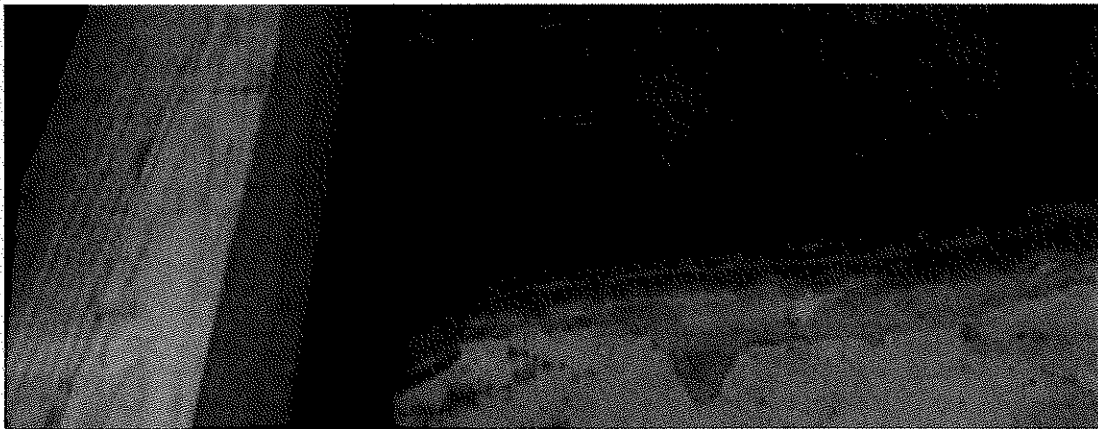
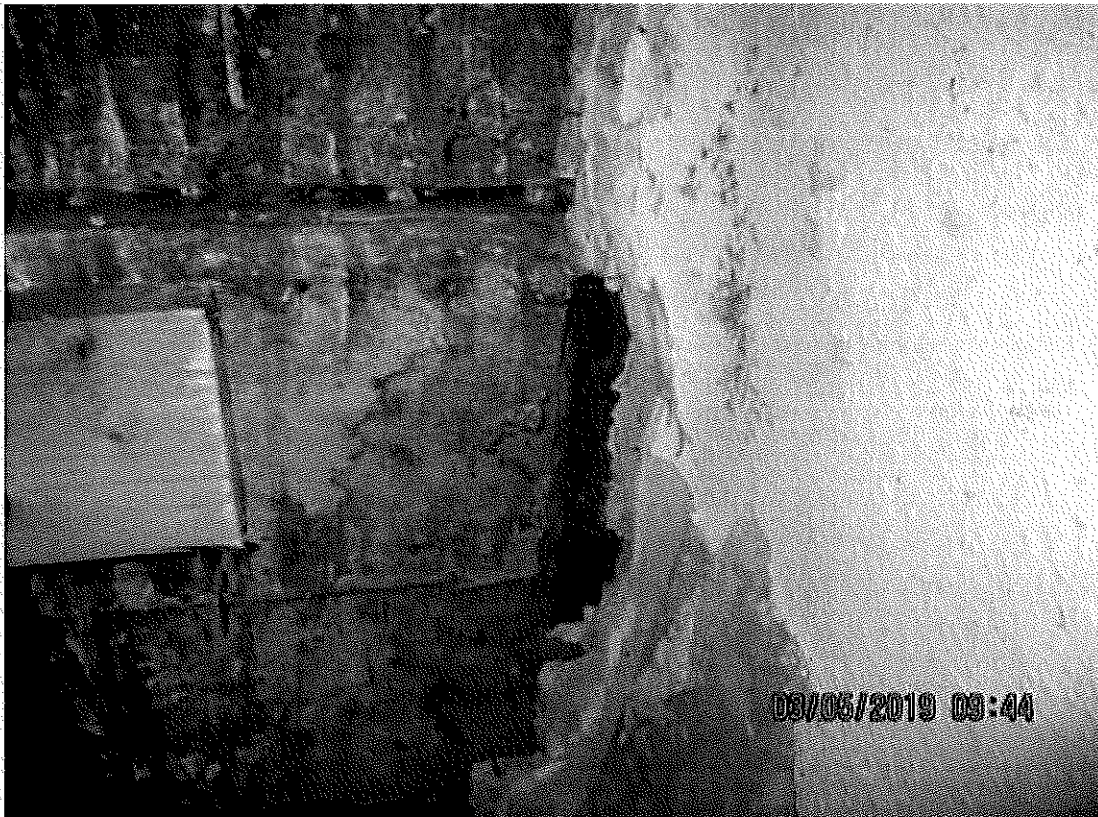
Fentről takart állapot van.

Megállapítható, hogy a korábbi tartós ázások hatására a mező fagerendája nagy mértékben tönkrement, de a felső lakásban végzett gépészeti szerelés alkalmával nem érzékelték a födém károsodását.

Jelenleg a fagerenda jelentős tartaléka miatt áll.

Jelenlegi állapotában a terület veszélyes!

Sürgős beavatkozás szükséges, a minimálisan szükséges beavatkozás, elkészült a megtámasztással.

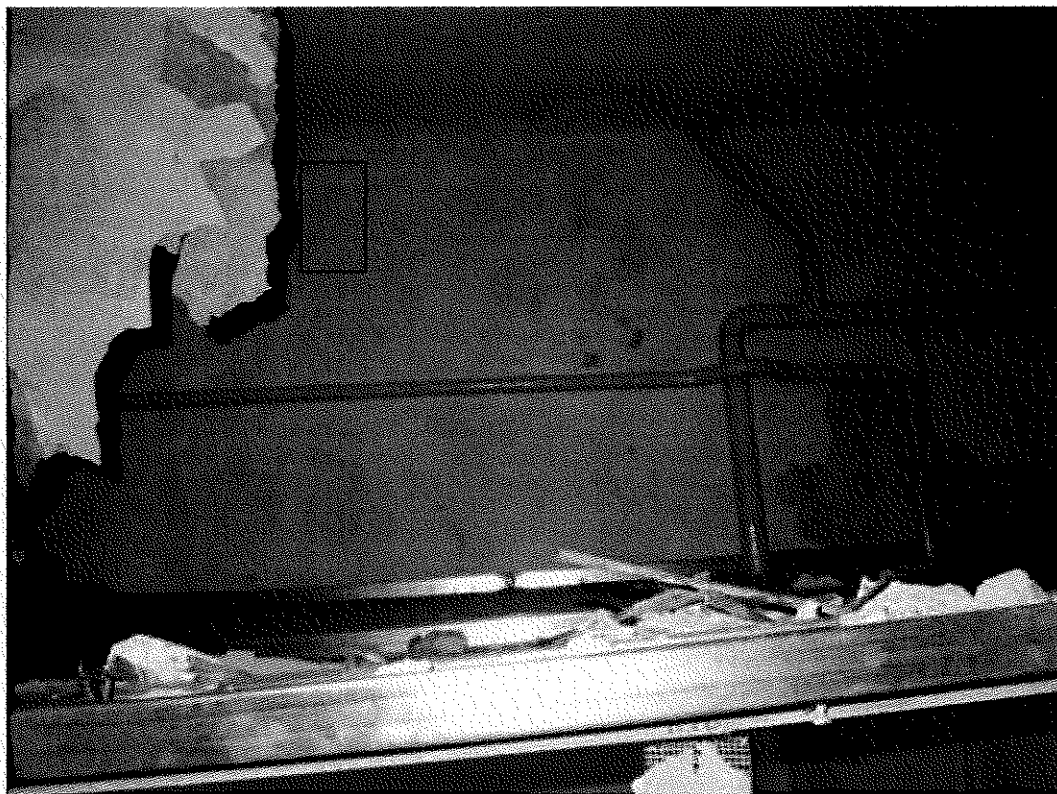
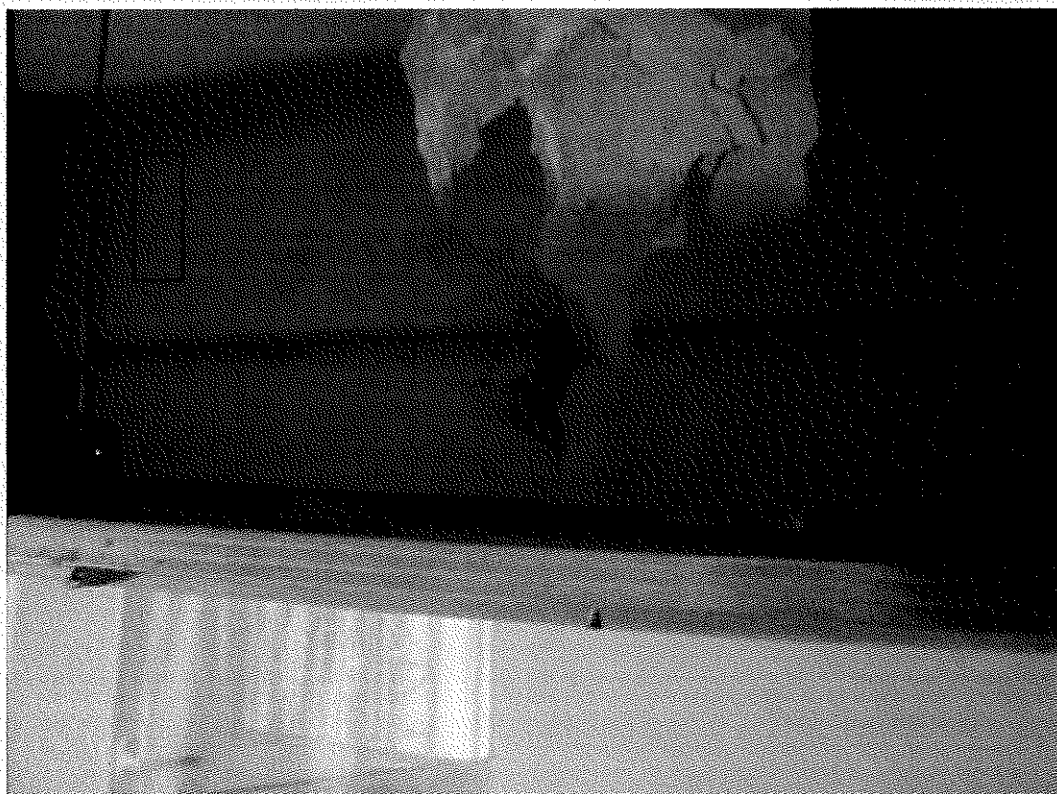
A három gerenda helye, a gázcső felett.

- A költségében legkedvezőbb helyreállítási megoldás a födém aláfogása.
- A födém acélgerendáitól elhúzottan fészekvéséssel, I 180-as gerenda beépítése olyan szinten, hogy fölé DV-2-HT trapézlemez 1,25 mm vastag

kerüljön, teljes értékű megtámasztást jelent. Ezzel a jelenlegi helyzet tartószerkezeti szempontból stabilizálható.

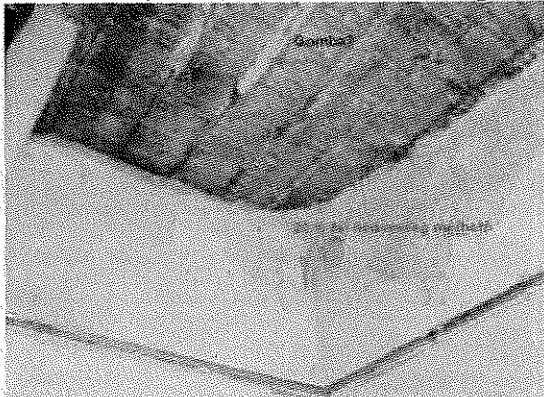
A fszt./5. konyha ázása állapota a közös WC és hátsó tűzfal felé nézve - a fafödém telítetten vizes, két gerenda köznél gombásodás látható 2019.05. 09.

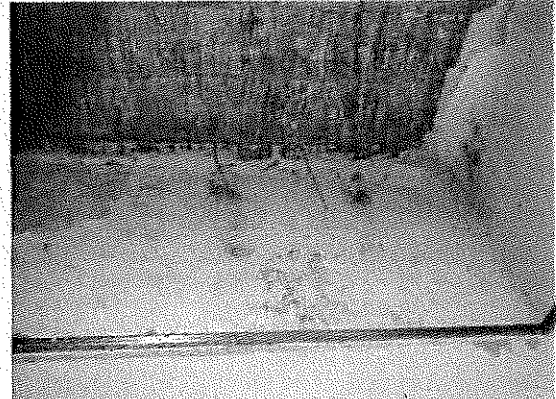
A hátsó tűzfal a szoba felől is vizes, a fafödém alatt a vakolaton penészgomba foltok láthatóak

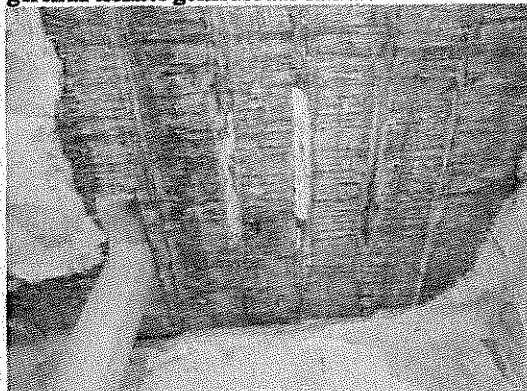
A csapos fafödém egy gerendáját aládúcolták, melynek a vége teljesen el van korhadva, az acélgerenda támaszra nem ül fel

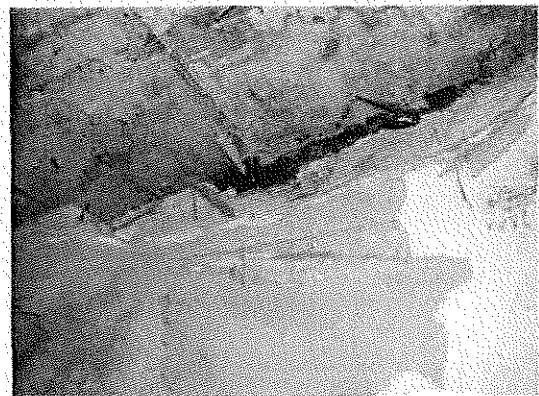
Az aládúcolt gerendába a vizsgáló tű 15 cm mélyen könnyen behatolt, a fal fölötti beépített I acél gerenda alsó övében 8-10 mm vastag rozsdás látható. A szomszédos fagerenda vége is hasonlóan elkorhadt!

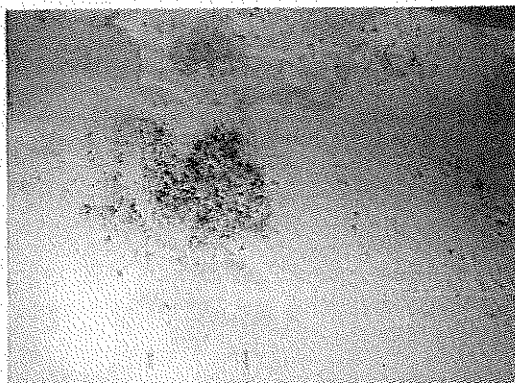
Penészesedés a papírtapétás, vizes konyhai vakolaton

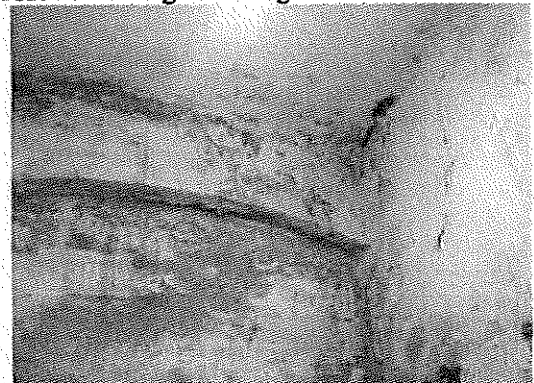
A földszinti közös WC helyiség használaton kívüli, de falai telítetten nedvesek, födéme is nedves

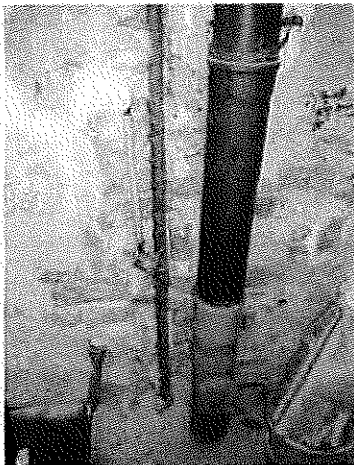
A földszinti strang és víznyomó felszálló vezetékek a közös WC-ben

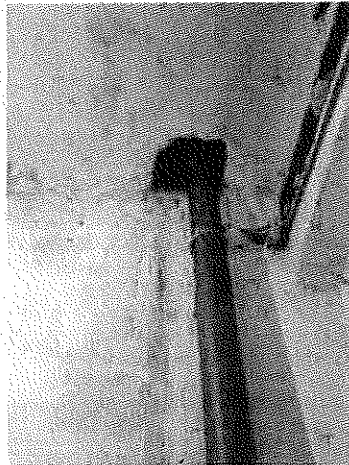
A felszálló PVC strang a földszinten, földémsíkban Y elággal az emeleti WC-k számára

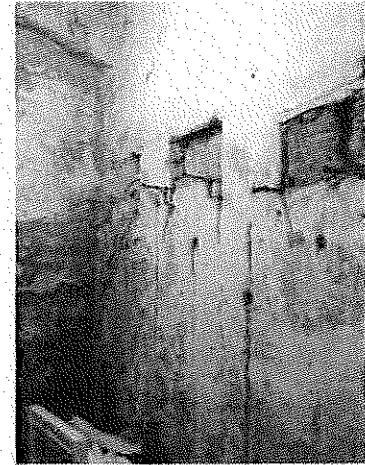
A közös WC a földszinten használaton kívül, falai vizesek

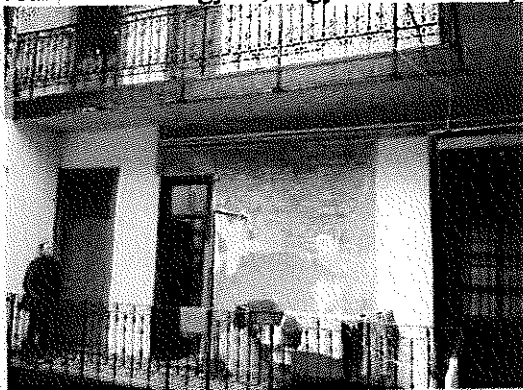
Lefagyott hiányzó vakolat az I. emeleti udvari homlokzaton

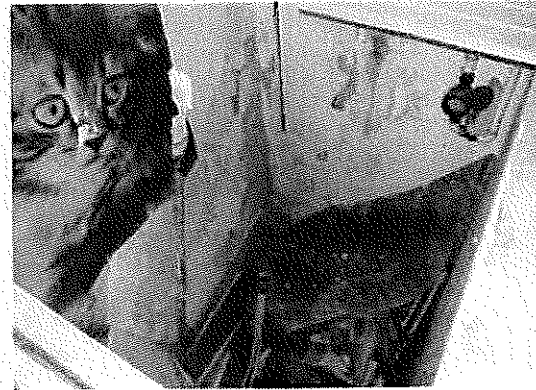
Az I. emeleti utolsó WC fülke felfülről, lomokkal, vizes falakkal

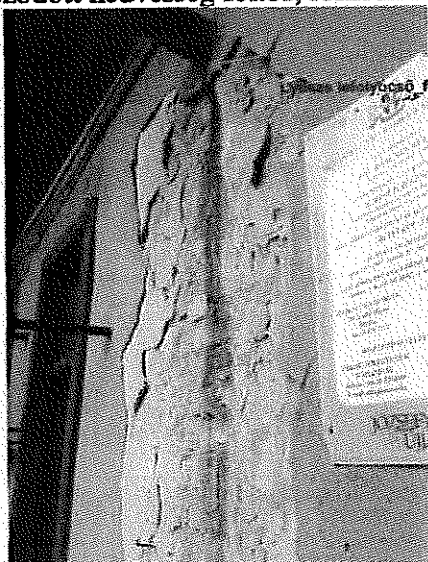
Lyukas esővíz lefolyó falon át vezetve

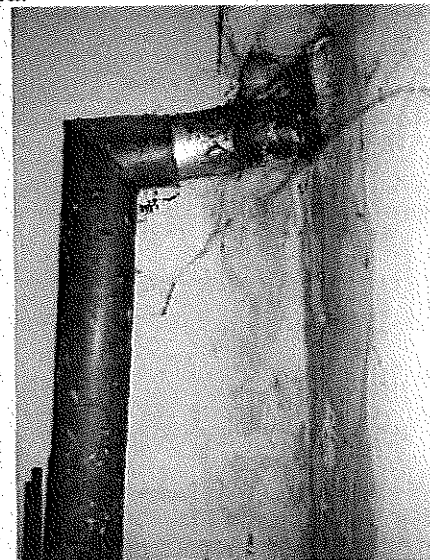
Az udvar felőli falon keresztül horganyzott acél esővíz lefolyócső van átvezetve és szakszerűtlenül a lefolyó strangra toldottan csatlakoztatva. Itt az udvari fal a cső vonalában elszíneződött nedvesség foltos, részben lefagyott állapotú.

Láthatóan a falban elkorrodált, szivárgó tető lefolyócső, szakszerűtlen toldással

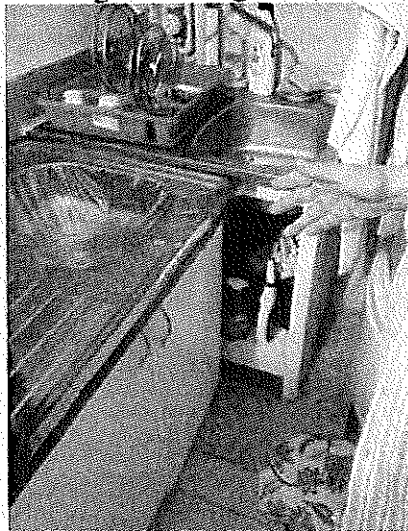
A csapos fafödém feltárása lefedve, a konyha egy bútorraktár a szemlénk idején

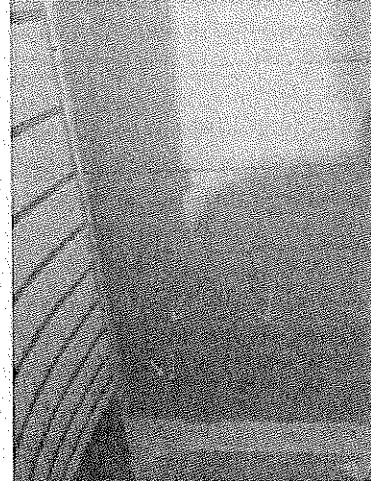
A jelenlegi zuhanykabin a régi csempézéssel, mely mögé folyik a víz - a régi kisebb kabin elválasztó fala is látható a csempézésen

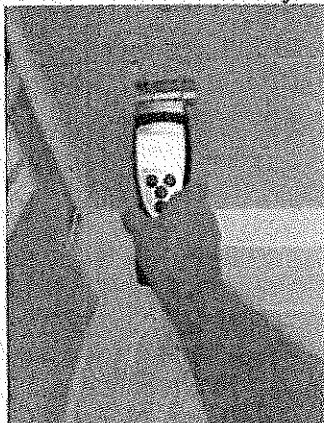
20 %-nál nagyobb falazati nedvesség a zuhanyban

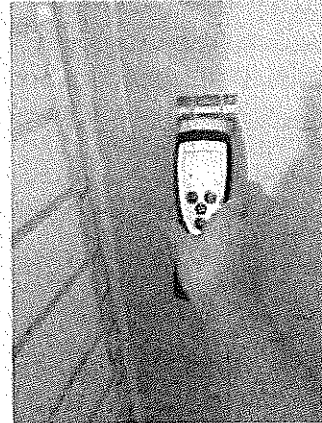
4,9 % falazati nedvesség 1,5 m magasan a zuhanynál

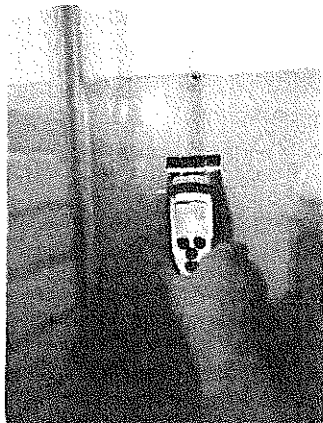
4,3% falazati nedvesség a csempézés alatt 1,7 m magasan

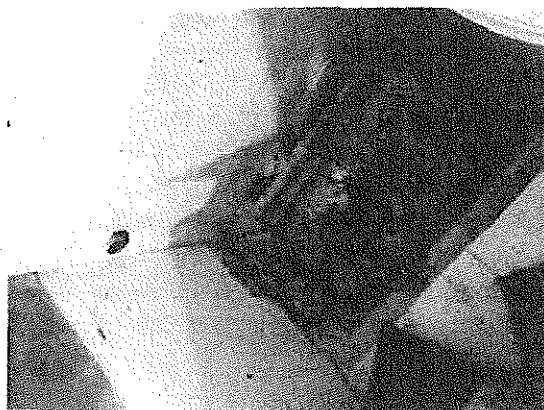
Két héttel a feltárást követően még mindig nedves a zuhany alatti megbontatlan feltöltés, a fafödém veszélyesen korhad, az acél főtartó erősen korrodált

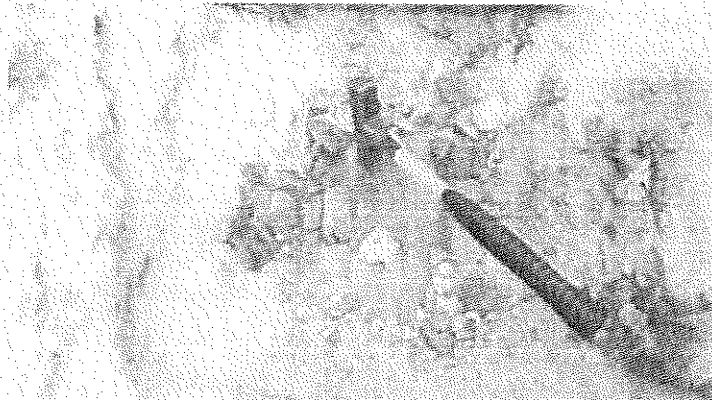
A vizsgálat során megállapítottam, az öt gerenda végből kettőnél háromnegyed keresztmetszetet meghaladó korhadási kár keletkezett, a kárkép látható. Három gerendánál a gerendavég gyakorlatilag elporladt, a korhadás a teljes keresztmetszetben lezajlott.

A kárképekben döntő mértékben barna korhadás található, nagy nedvességigényű gombák károsításával. Azonosítható a fenyő lemezes tapló, és a pincegomba
