## INGATLANFORGALMI SZAKVÉLEMÉNY

1084 Budapest, Víg utca 22. fsz. 9

34929/1/A/9 hrsz-ú

garázs ingatlanról

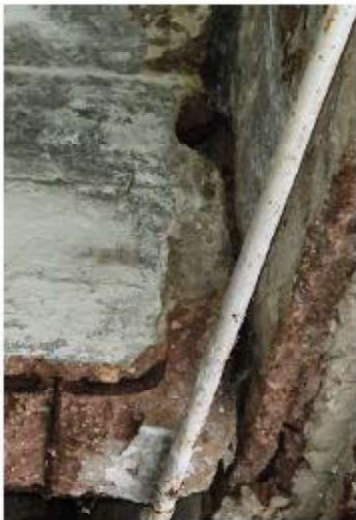
A szemrevételezés során megállapítottuk, hogy a tönkrement tetőszigetelés, valamint az esővíz elvezetés hibái miatt a födémlemez épület felőli, 5.00 m-es traktusa rossz műszaki állapotban van, a lemez és a fióktartók egy része korróziós károkat szenvedett. A betonacélokról a betontakarás levált, az acélbetétek rozsdásodásnak indultak. Hasonlóan károsodott a homlokzati nyílásáthidalók egyes részei is. Ugyanakkor azt is megállapítottuk, hogy a nagyobb támaszközü födémmező gyakorlatilag nem károsodott, viszonylag jó állapotban van.

Egyes fióktartók becsatlakozása az ablak feletti áthidalókba a korabeli kivitelezés során szerkezetileg hibásan történt. A borda alsó hosszvasalása (2 $\Phi 16$ ) nincs egyenesen bevezetve az áthidalóba, hanem a becsatlakozás előtt függőlegesen felhajlították és a felső vasalás magasságában hajlították be az áthidalóba.

Az ellenőrző számítások szerint a bordák támaszereje itt negatív előjelű, vagyis gyakorlatilag nem támaszkodnak a kiváltóra. Ennek magyarázata a két mező (12.05 és 5.00 m) egymástól jelentősen eltérő hossza (a gerendavég fel akar emelkedni a nyílás felett). A fentiek miatt a kivitelezési hibának nincsenek káros következményei, de kijavítása indokolt.

A jelenlegi, 5.00 m támaszközü födém elbontása úgy történjen, hogy a gerendák feletti keresztmetszet lemezvastagságnyi felső öve is eltávolítandó a bordákban levő vasbetétek illetve kengyelek sérülése nélkül.

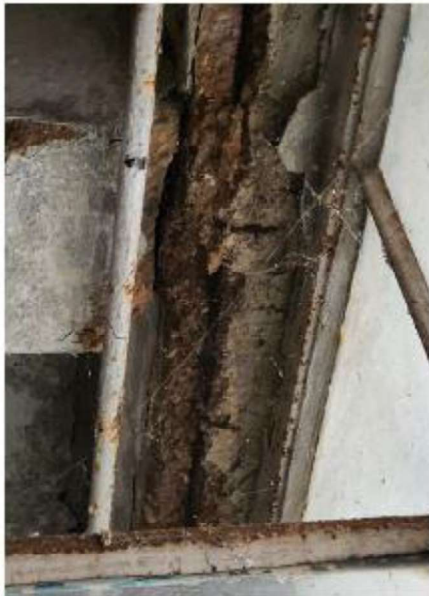
Az ablak feletti áthidaló sérülése olyan mértékű, hogy ezt acélgerenda gyámolítással kell megerősíteni. A gerendát a meglévő alatt kell beépíteni.

A bontás megkezdése előtt a nagyobbik támasz (12.05 m) közepén, a gerendák alatt ideiglenes alátámasztást kell beépíteni. A dűcök alatt 1.50 m hosszú, 15/15 cm-es teherelosztó talpfákat kell elhelyezni.

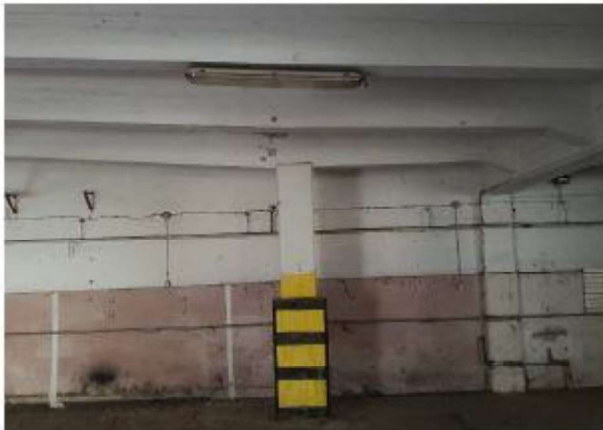
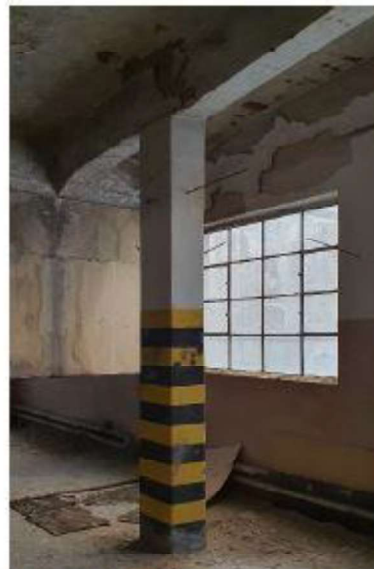
A fiókgerendák közül kettő külön alátámasztást kapott egy-egy pillérrel. Ezek a gerendák valószínűleg a kivitelezés során, a nem megfelelő zsaluzási és betonozási munkák miatt, megmozdultak és a hossz tengelyük mentén kismértékű elcsavarodást szenvedtek. A gerendák teherbírásának csökkenését, a tönkremenetelt akadályozták meg ezekkel az utólag beépített pillérekkel. A gerendákon repedés vagy más teherbírást befolyásoló elváltozást nem észleltünk.

A tetőszint többi teherhordó szerkezetei (főtartó, pillérek) kisebb hibáktól eltekintve megfelelő állapotban vannak. Ezeket a sérüléseket, leválásokat is a födémgerendákhoz hasonló módon kell helyreállítani.

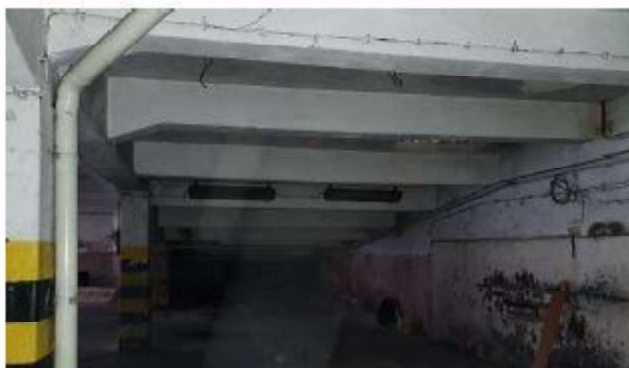
A helyszíni felmérések szerint a rámpa alsó szakasza, a kis belmagasságú bűvóter felett mind a lemezszerkezet, mind pedig az alátámasztó gerendák nagyon rossz állapotban vannak. A gerendák betontakarása levált, egyes gerendák a húzott vasbetétek korróziója miatt meghajlottak. A gerendák a

A rámpa jó állapotának és teherhordó képességének megőrzése érdekében a külső felületén a teljes vízzárás biztosítása érdekében új, vízzáró burkolatot kell készíteni. A meglévő réteg elbontását követően 5 cm vastagságú Oxydtron adalékkal készített C 30/37 minőségű betonréteget kell felbetonozni. A felületet kéregerősítéssel kell ellátni.

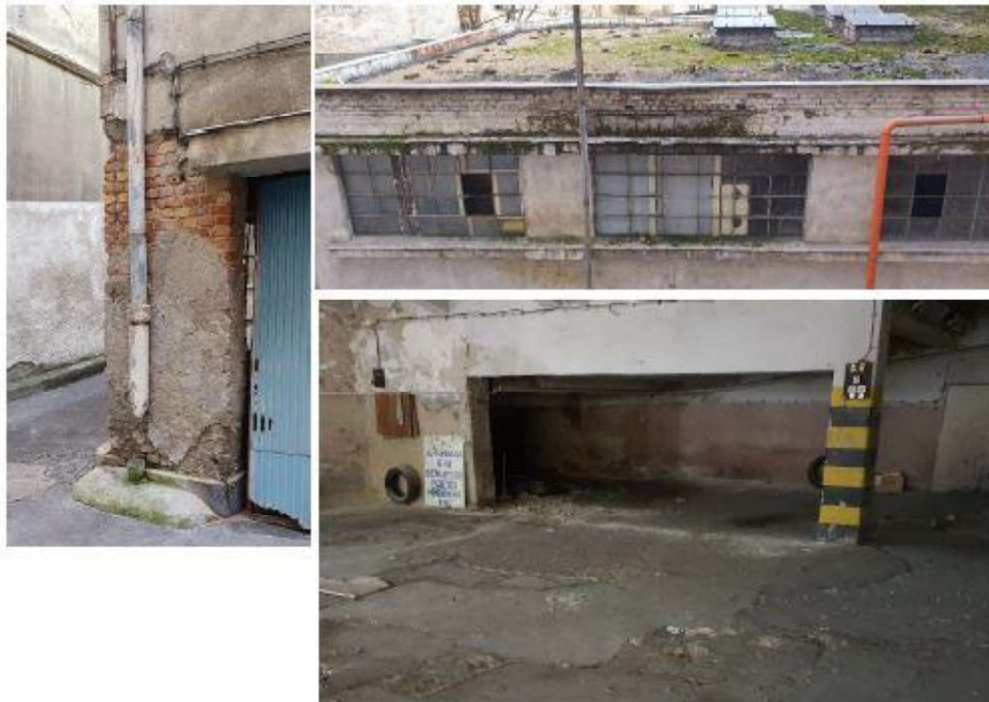
A garázsépület külső, teherhordó falazata 25 cm vastagságú kisméretű téglából készült. Az attika mindössze öt sor téglá magasságú.

A külső és a belső vakolat is hiányos, a falakon, a nyílások közelében valamint az attika-falazat udvar felőli oldalán, a szigetelés és csapadékvíz elvezetés hibái miatt jelentős fagykárosodás tapasztalható. A sérült falszakaszokat azok cseréjével kell helyrehozni.

A földszinti padlólemez repedezett, helyenként javított, hiányos felületű. A felújítás alkalmával a padlólemezre 5 cm vastagságú, Oxydtron Nanocement adalékkal készült vasalt betonlemezre kell kivitelezni. A frissbetonba 10 kg/beton m<sup>3</sup> Oxydtron Nanocementet kell keverni. A felületet kéregerősítéssel kell ellátni. A lemezbe  $\phi 8/15/15$  kiosztású hegesztett hálóvasalást kell elhelyezni. Az így megerősített padlólemez nedvességgel, vegyi- és fagyhatással szemben tartósan ellenálló lesz.

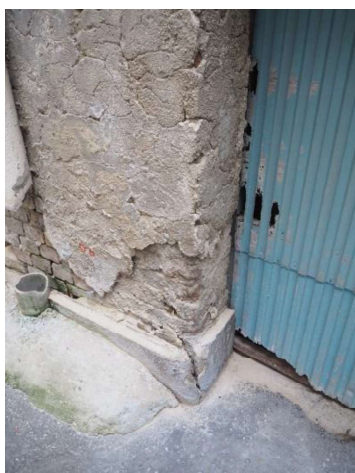
10. nagyfokú vakolathullás

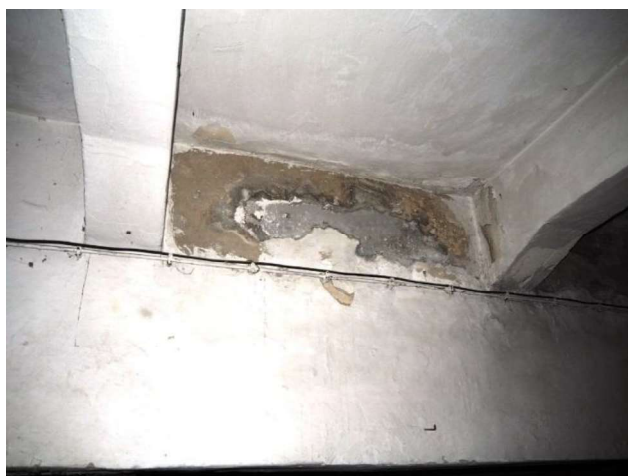
18. beázás

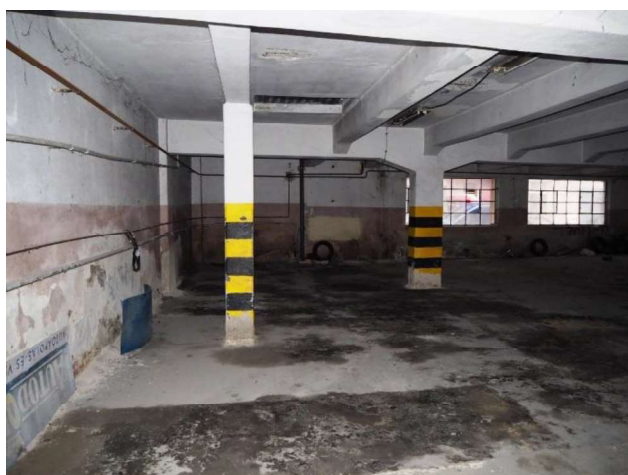
25. rozsdás csőrendszer

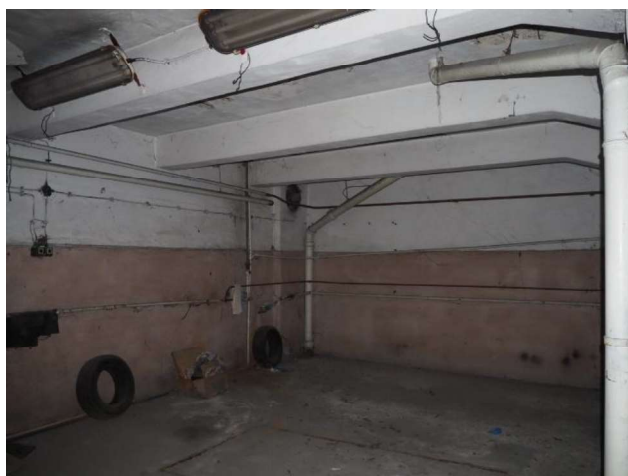
27. korrodált vasbeton födém
