## INGATLANVAGYON - ÉRTÉKELÉS

### 1084 BUDAPEST, Víg utca 22. 1. emelet

Hrsz.: 34929/1/A/14

2025. szeptember 29.

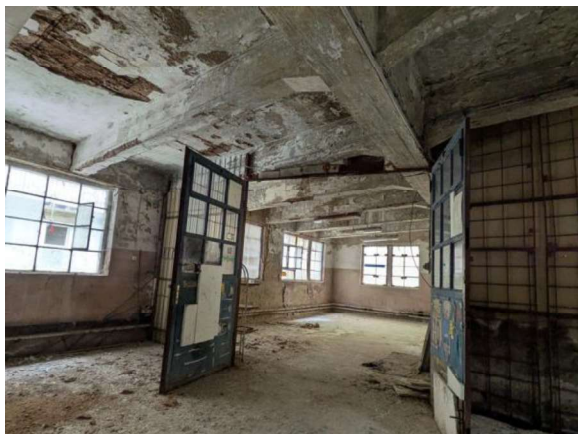
Az épület jelentősen leromlott állapotú. A tető szigetelése hatástalan, az esővíz elvezetés elégtelensége miatt a födémszerkezet fém része korróziós kárt szenvedett. A fém szerkezetű homlokzati nyílászárók egy része szintén korrodált.

A belső térben nagyobb felületeken beázások láthatók. A padlólemez repedezett, helyenként javították, de felülete hiányos. A beázások okán a vakolat nagyobb kiterjedésben leomlott.

09. garázs, nagy kiterjedésű mennyezeti beázás

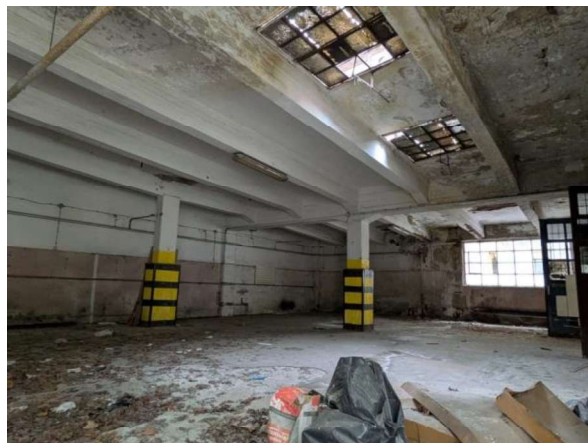
10. garázs, nagy kiterjedésű mennyezeti beázás

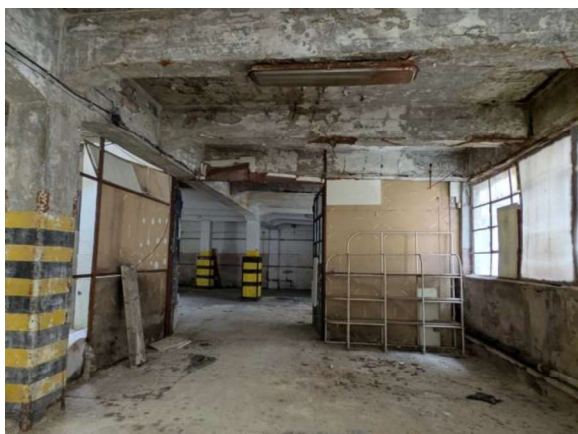
11. garázs, nagy kiterjedésű mennyezeti beázás

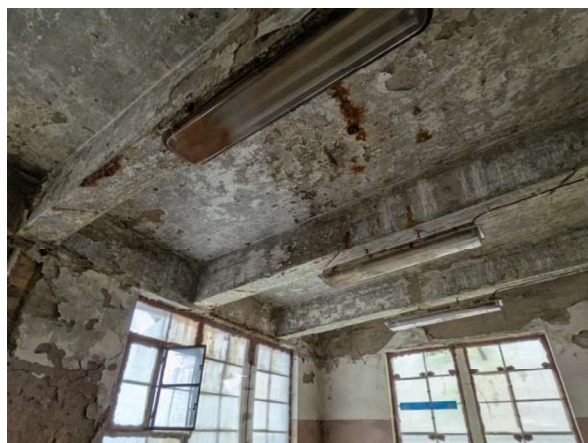
12. garázs, nagy kiterjedésű mennyezeti beázás

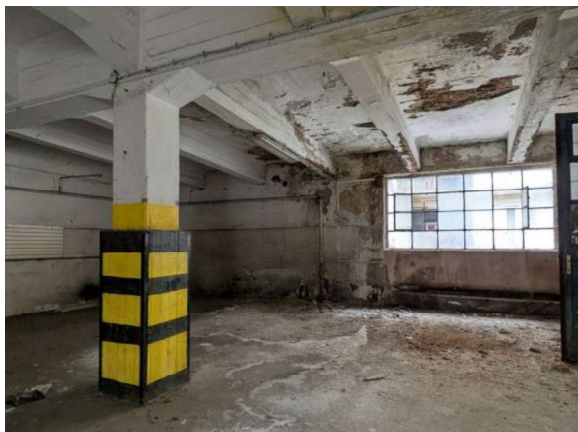
13. garázs, nagy kiterjedésű mennyezeti beázás

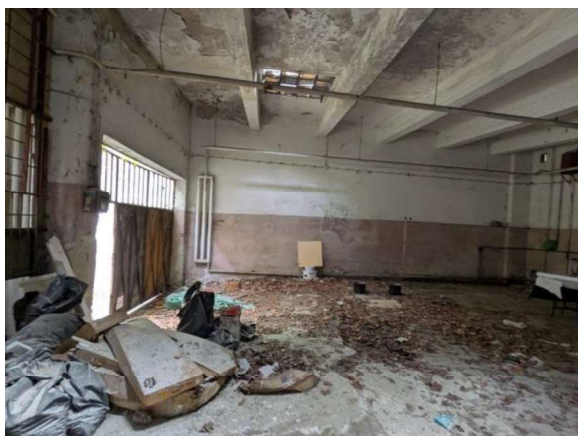
15. garázs, nagy kiterjedésű mennyezeti beázás
