## INGATLANFORGALMI SZAKVÉLEMÉNY

1088 Budapest, Szentkirályi utca 15. fsz. (bejárat  
a 13. szám felől)

36535/0/A/17 hrsz-ú

iroda ingatlanról

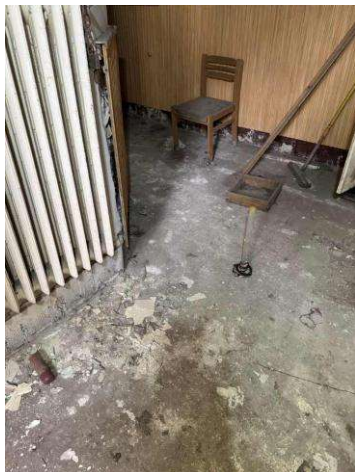
08. beton padozat

A bejárat melletti részen szét van repedve a fal, legalább 5-6 cm-es keresztirányú nyílás van. A repedésnél a padozat is meg van süllyedve, amely feltehetően az alap elcsúszásából adódhat. Az alaptest süllyedése valószínű, hogy csőtörés okozta süllyedésből adódik. A többi részen a mennyezet szétázott, a lapostető miatt. Vízzigetelés hiányos, így a falazat mindenhol salétromos, teljesen avult, rossz állapotban van.

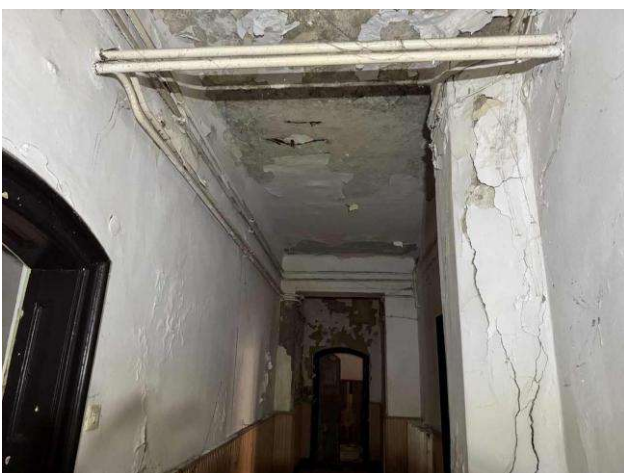
10. belső tér

Belmagassága 3,30 m. A mennyezetről jelentős vakolathullás látható. A falak jellemzően festettek, melynek nagyrésze szintén lepereg, a vizesedés és felázások miatt. Az albetét víz- és villanyórával ellátott. A gázóra hiányzik, gázcsonk látható. A fűtéshez gépészet nincs, a helyiségekben öntöttvas radiátorok láthatóak. Melegvíz ellátása villanybojlerről megoldott, amely jelenleg rossz cserére szoruló állapotban van. Összességében romos állapotú ingatlan.

Az épület teljesen rossz, romos állapotban van, mely megépítése óta valószínűleg nem volt felújítva. Az épület végig beázik, a mennyezetről hullik a vakolat, statikai vélemény is készült róla. Az épület teherhordó szerkezeteinek statikai vizsgálata során a szakértői vélemény megállapította, hogy jelenlegi állapota veszélyes, a középső szakaszon életveszélyes, az erről szóló dokumentumot mellékletben csatoltuk.
