Tárgy: Javaslat a Bp. VIII. Práter u. 30-32. és Vajdahunyad u. 23. sz. alatti társasházak garanciális munkáinak elvégzésére vonatkozó megállapodások megkötésére

JEGYZŐKÖNYV

Tárgy: Épület garanciális hibáinak felmérése, lehetséges javítások megvitatása

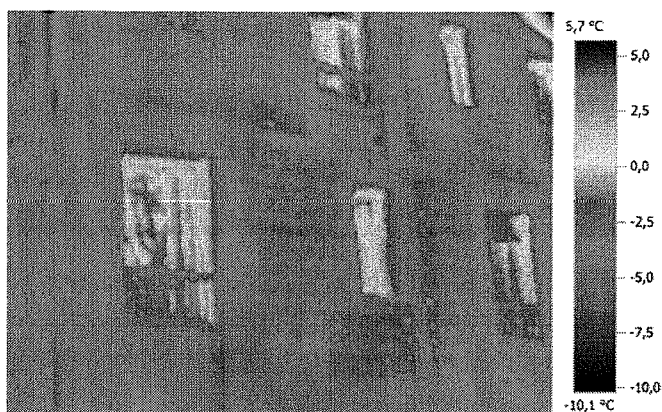
Kültéri levegő hőmérséklete: -2 °C
Beltéri hőmérséklet: 22,1
Páratartalom: 48,0
Harmatpont: 10,6

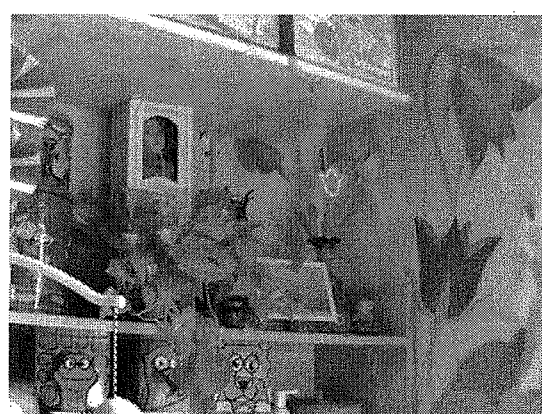
Kültéri levegő hőmérséklete: -2 °C
Beltéri hőmérséklet: 20,5
Páratartalom: 60,2
Harmatpont: 12,5

A sarokrész mentén jelentős áthűlés tapasztalható.

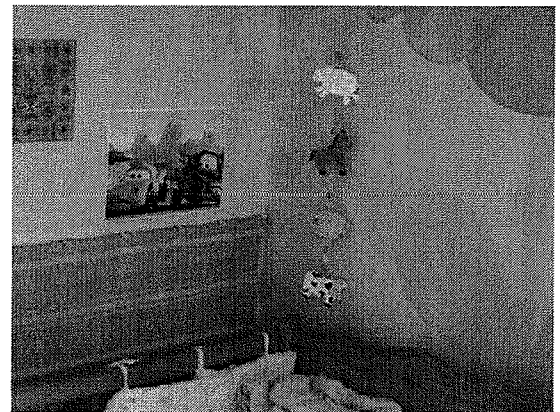
Külséri levegő hőmérséklete: -2 °C
Beltéri hőmérséklet: 20,9
Páratartalom: 71,4
Harmatpont: 15,5

Belső felvételek:
 A sarokrész mentén jelentős áthűlés tapasztalható.

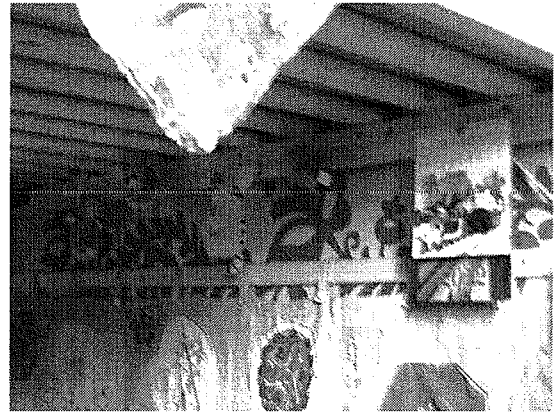
Külséri levegő hőmérséklete: -2 °C
Beltéri hőmérséklet: 21,1
Páratartalom: 59,4
Harmatpont: 12,9

Belső felvételek:
 A homlokzati fal felületi hőmérséklete elfogadható.

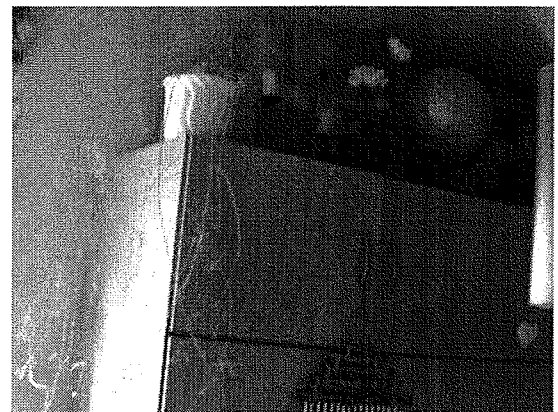
Kültéri levegő hőmérséklete: -2 °C
Beltéri hőmérséklet: 21,5
Páratartalom: 57,8
Harmatpont: 12,8

Belső felvételek:
A vasbetonszerkezet mentén áthülés tapasztalható.

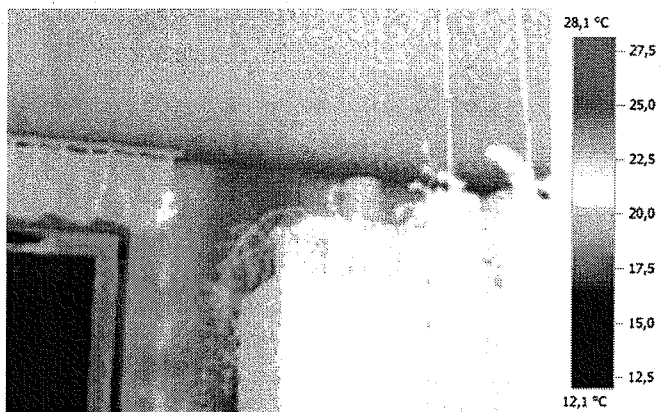
Kültéri levegő hőmérséklete: -2 °C
Beltéri hőmérséklet: 22,2
Páratartalom: 58,0
Harmatpont: 13,6

Belső felvételek:
A szellőztetés előtti páralecsapódás helyszíne.

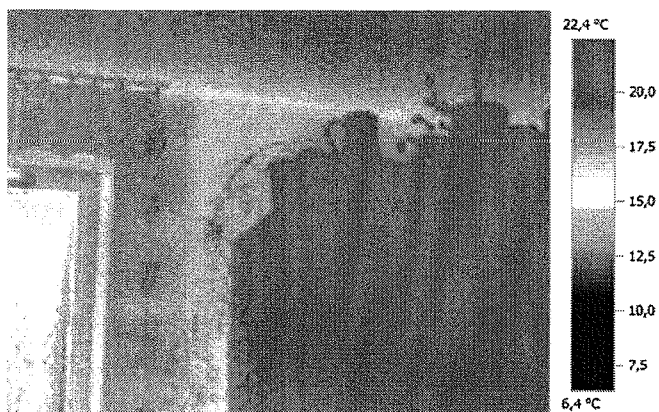
Külséri levegő hőmérséklete: -2 °C
Beltéri hőmérséklet: 20,3
Páratartalom: 44,6
Harmatpont: 7,9

Belső felvételek:
 Szellőztetés után jól látható, hogy megszűnt a páralecsapódás.

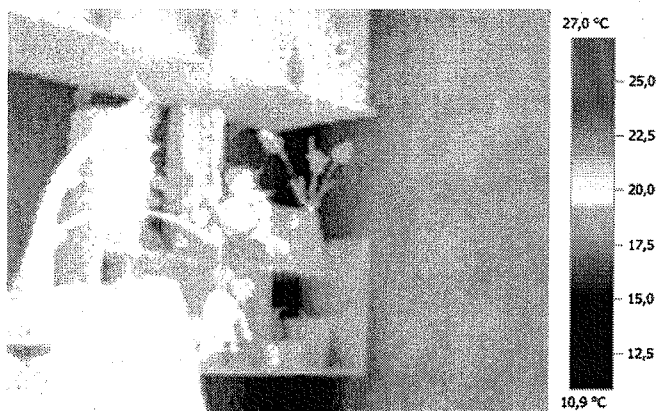
Külséri levegő hőmérséklete: -2 °C
Beltéri hőmérséklet: 22,1
Páratartalom: 54,2
Harmatpont: 12,4

Belső felvételek:
 A szellőztetés előtti páralecsapódás helyszíne.

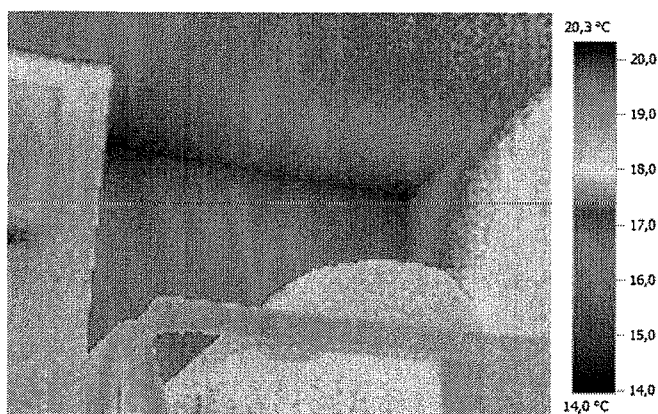
Külső levegő hőmérséklete: -2 °C
Belső hőmérséklet: 22,1
Páratartalom: 48,0
Harmatpont: 10,6

Belső felvételek:
 A homlokzati fal felületi hőmérséklete elfogadható.

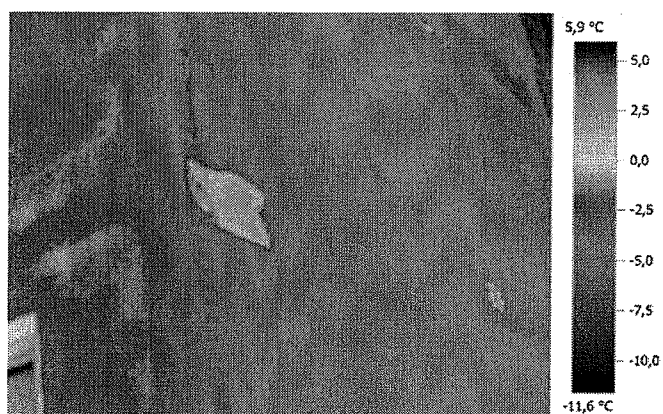
Külső levegő hőmérséklete: -2 °C
Belső hőmérséklet: 22,1
Páratartalom: 48,0
Harmatpont: 10,6

Külső felvételek:
 A tűzfal szigetelés inhomogén. Az inhomogén szigetelés javítása ajánlott.

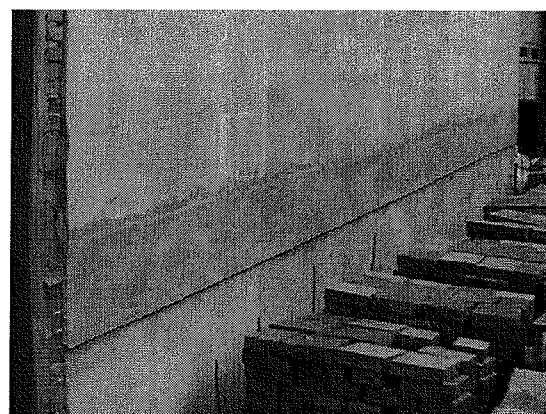
Külséri levegő hőmérséklete: -2 °C
Beltéri hőmérséklet: 22,1
Páratartalom: 48,0
Harmatpont: 10,6

Külső felvételek:
 A tűzfal szigetelés inhomogén. Az inhomogén szigetelés javítása ajánlott.

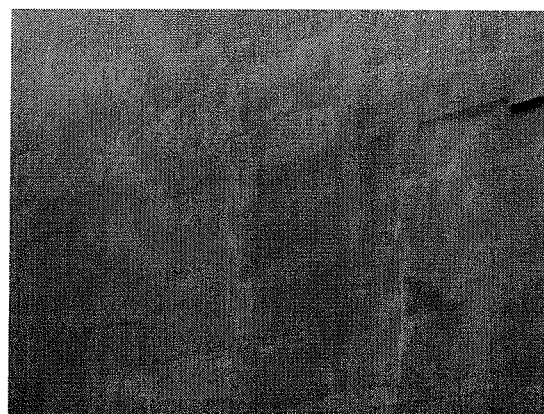
Kültéri levegő hőmérséklete: -2 °C
Beltéri hőmérséklet: 22,1
Páratartalom: 48,0
Harmatpont: 10,6

A tűzfal szigetelés inhomogén. Az inhomogén szigetelés javítása ajánlott.
