# HOMLOKZATFELÚJÍTÁS

Budapest, VIII. Rákóczi tér 2. HRSZ.: 34898

## MŰSZAKI LEÍRÁS

településképi bejelentéshez

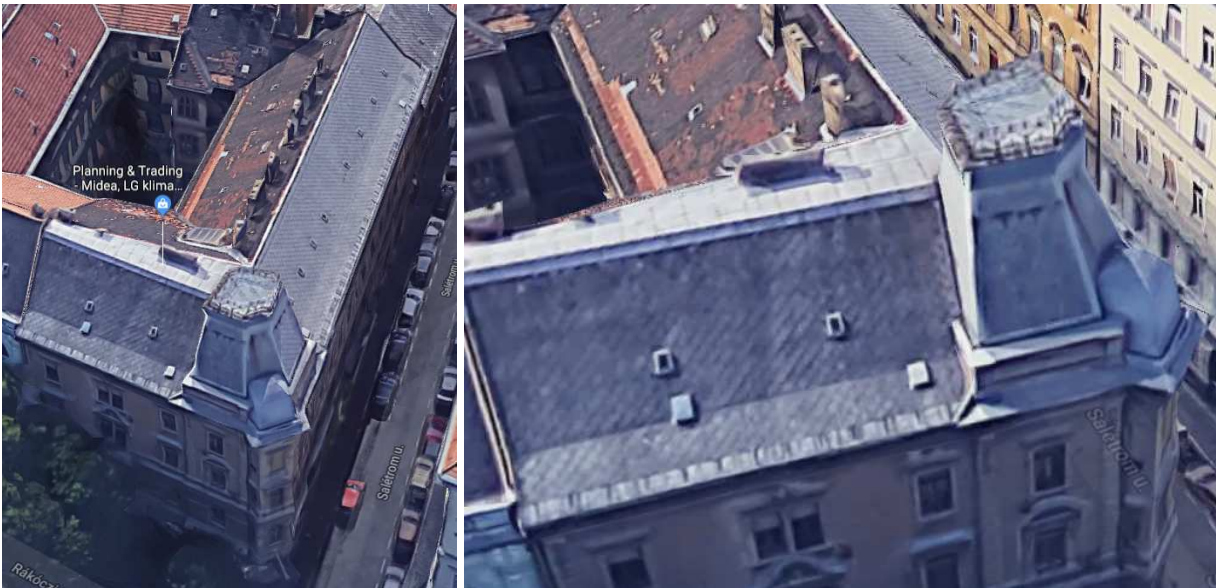
Az épület sarkán a főpárkány feletti mellvédfalak az eredeti tervek alapján ugyan megépültek, de egy puritánabb, díszítetlen sisakot fognak közre. Feltehetőleg ez már egy utólagos rekonstrukció eredménye. Ennek a helyére, megtartva a mellvédfalakat, egy üvegkocka került, melyben egy kétszintes lakás kapott helyet.

A megépült tetőszerkezet díszítése is eltér a levéltári tervektől, nem voltak díszes bevilágítók, sem nyílászárók a tornyon, valamint a bádогоzáson se találhatóak díszítések. A kovácsoltvas korlát a torony tetején az eredeti tervek szerint megépült, melyet a felújítás után helyreállított állapotában visszahelyeznek. A tetőtérbeépítés kapcsán a lakásokhoz kis tetőteraszok kerültek kialakításra.

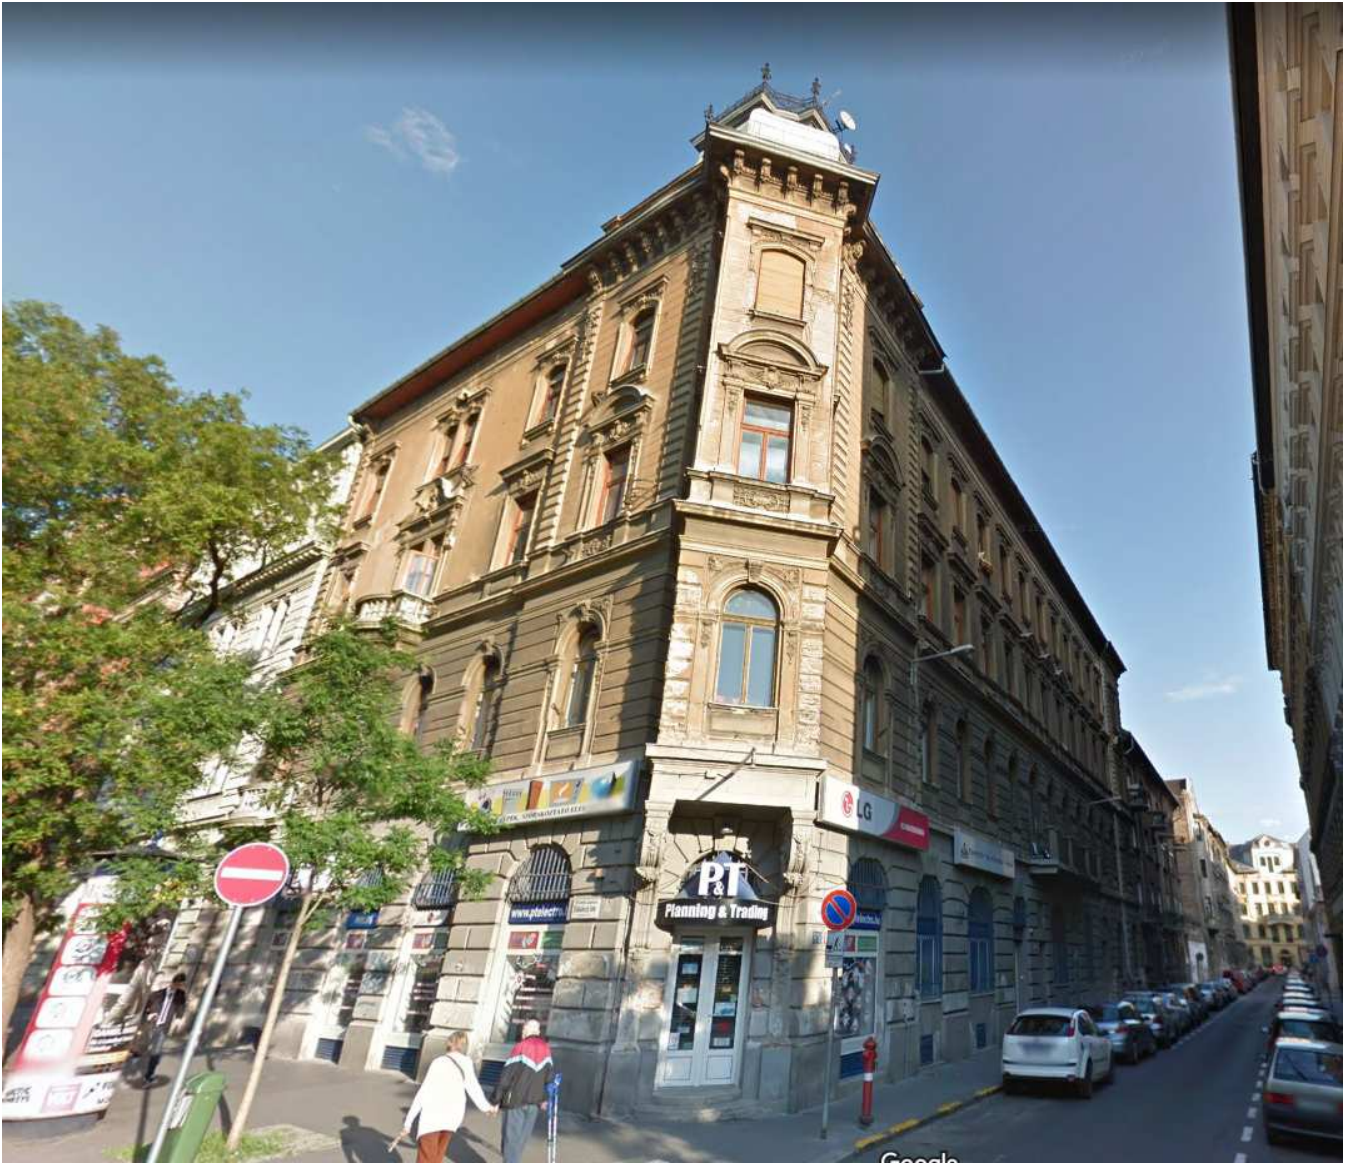
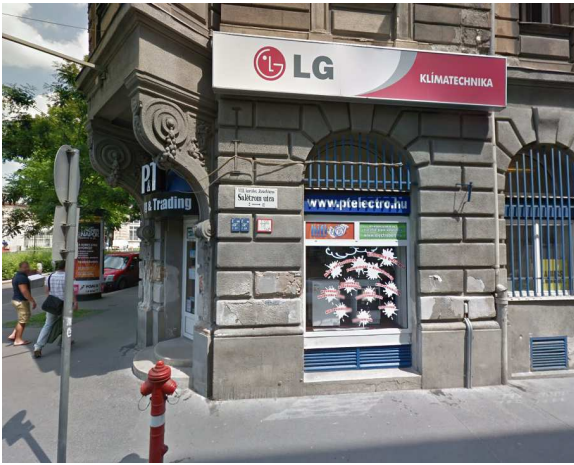
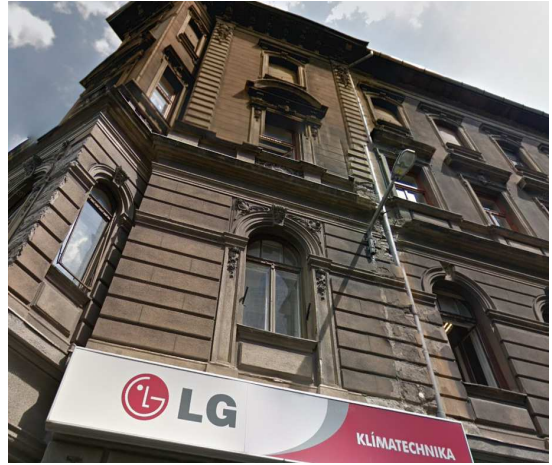
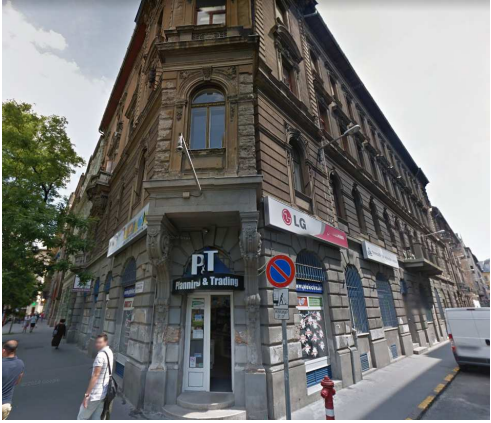
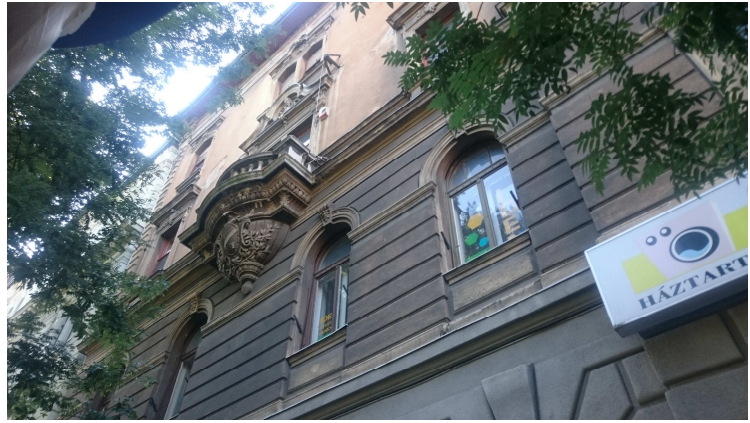
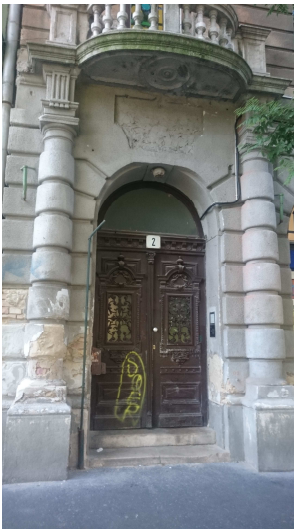
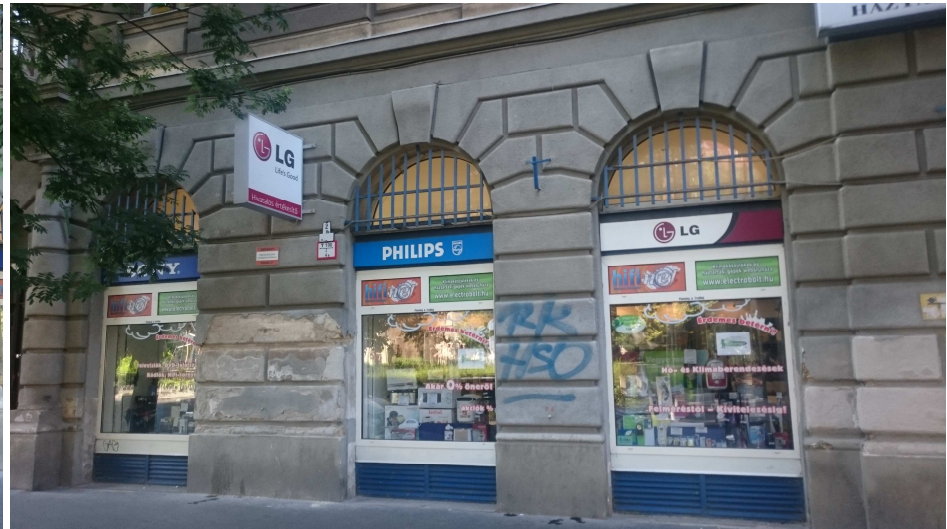
Jelenlegi állapotot bemutató fotódokumentáció

A földszinti, középszürke káderes zónában több helyen leomlott a vakolat. Leginkább a tér felőli bejáratának a környéke szorul jelentős pótlásra.

A tagozatok, övparkányok viszonylag nagy kiülésűek, a díszítések egy része hiányzik vagy sérült, melyek helyreállításra vagy pótlásra kerülnek. Az ép vakolatok és díszek alapján jól rekonstruálható az eredeti állapot. A tagozatokon, parkányokon új horganylemezfedés készül.

A földszint feletti osztóparkányra helyezett reklámtáblák elbontása szükséges, amelyek a felújítás után nem helyezhetők vissza.

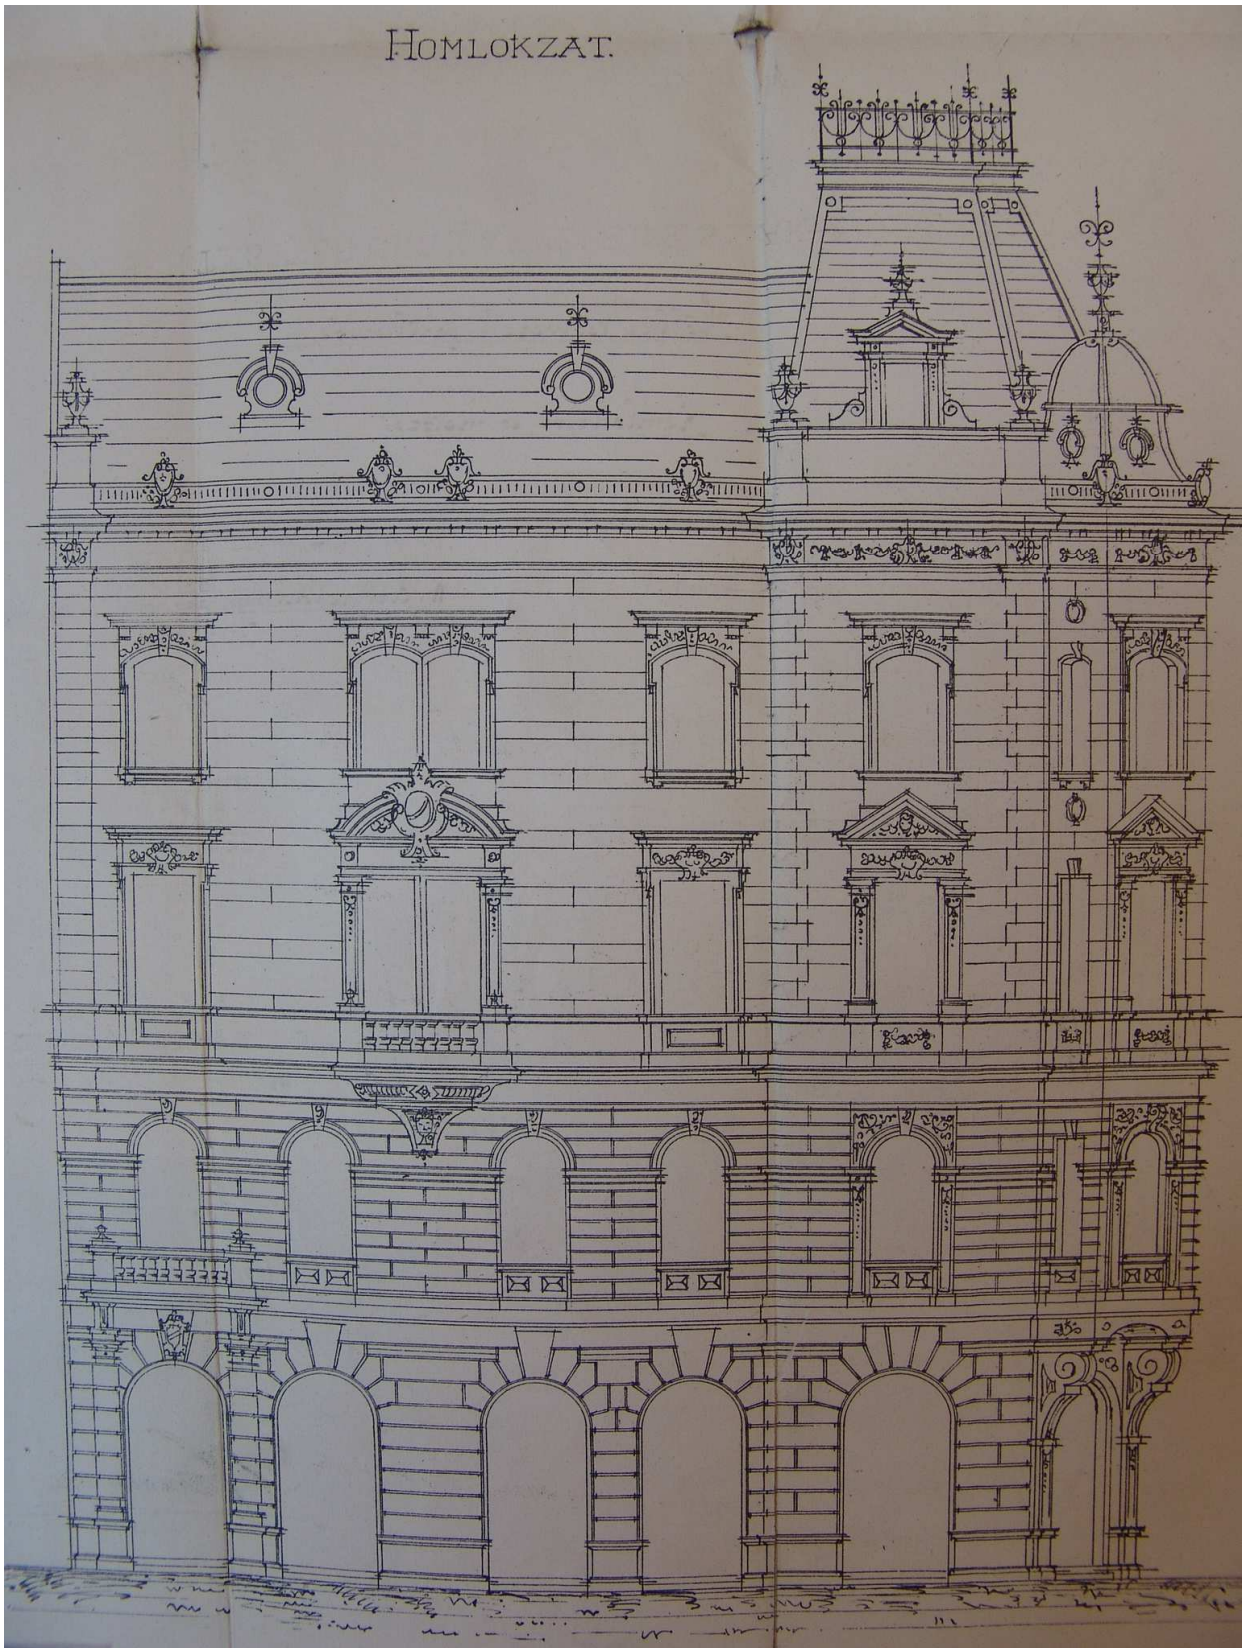
**Eredeti levéltári homlokzati terv**

A teljes homlokzat felújításra kerül. Az épület eredeti tervei a Budapesti Levéltár tervtárában megtalálhatóak: az arányok, szintmagasságok, osztásrend, síkhomlokzati jelleg, tehát az alapvető geometria tekintetében az eredeti tervek alapján épült meg. A tér felőli homlokzat 4 tengelyes, a főbejárat a bal szélén van. A Salétrom utcára néző homlokzat 13 tengelyes. A két homlokzatot egy 1 tengelyes utcai homlokzat köti össze, mely az épület sarkának lecsapásából és az emeleti szintek kiugratásából alakult ki. Ezen rövid homlokzati szakasz földszintjén található egy üzlet bejárat, felette a kiugratott részen gazdagon díszített, keretezett páros ablakok. A földszint és az első emelet feletti osztópárkányok, valamint a viszonylag nagy kiülésű főpárkány miatt egyértelmű a vízszintes sodrás. A második szint kivételével félköríves záródású nyílások vannak. Ugyan a szélső és a középső tengelyek nyílászáró körüli díszítései jóval hangsúlyosabbak, de a nyílások mérete és az azokat keretező díszek kialakítása szinte csak szintenként változik.

Az eredeti terven található, gipsz anyagú ornamentális díszítés több ponton eltéréseket mutat és nem tudható, hogy a kérdéses részek megépültek-e egykor. A jelenlegi

Az eredeti terveken szereplő gazdagon díszített főpárkány valószínűleg egyáltalán nem épült meg, helyette egy stilizált párkány készült, alatta az épület sarkain díszes konzolokkal.

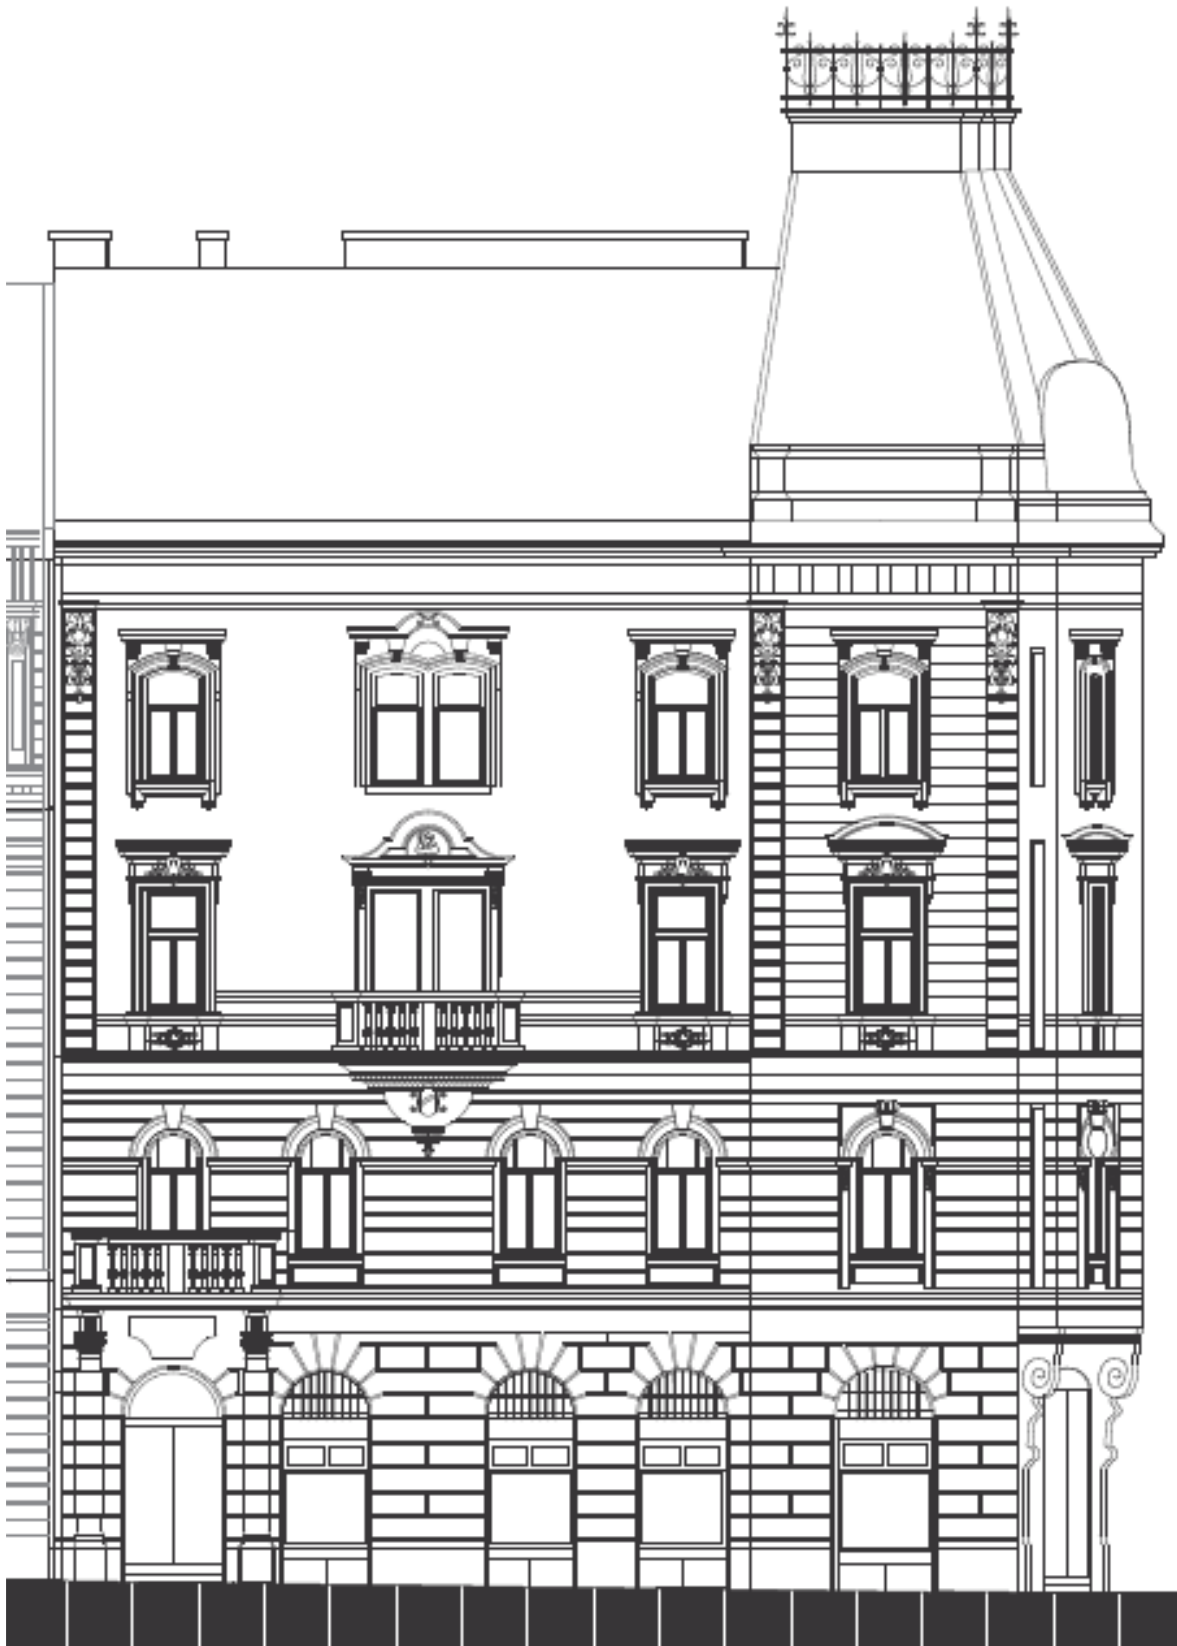
**Megépült homlokzat**

állapot szerint az ablakok oldalain található lizénák és ornamensek szinte tökéletesen megmaradtak, melyek alapján rekonstruálhatóik a sérült elemek.

A földszinti és első emeleti homlokzati felület sima kváderes az eredeti tervek szerint.

A második osztópárkány felett a felsőbb szinteken a szélső tengelyek kivételével már sík homlokzati mezők vannak, az eredeti tervektől eltérően sem díszítő festés, sem gipszstukkó díszítés nem található.

Az első osztópárkány a földszinti födém magasságában található, a főbejárat felett és a Salétrom utcai homlokzat tengelyében kiszélesedik erkélyé. A főbejáratot a két előre ugró lábazat felett 1-1 kerek pilaszter fogja közre az eredeti tervek szerint.

A második osztópárkány az első emeleti födém síkjában található. Felette az ablakok parapetmagasságában futnak végig tagolások az épületen.

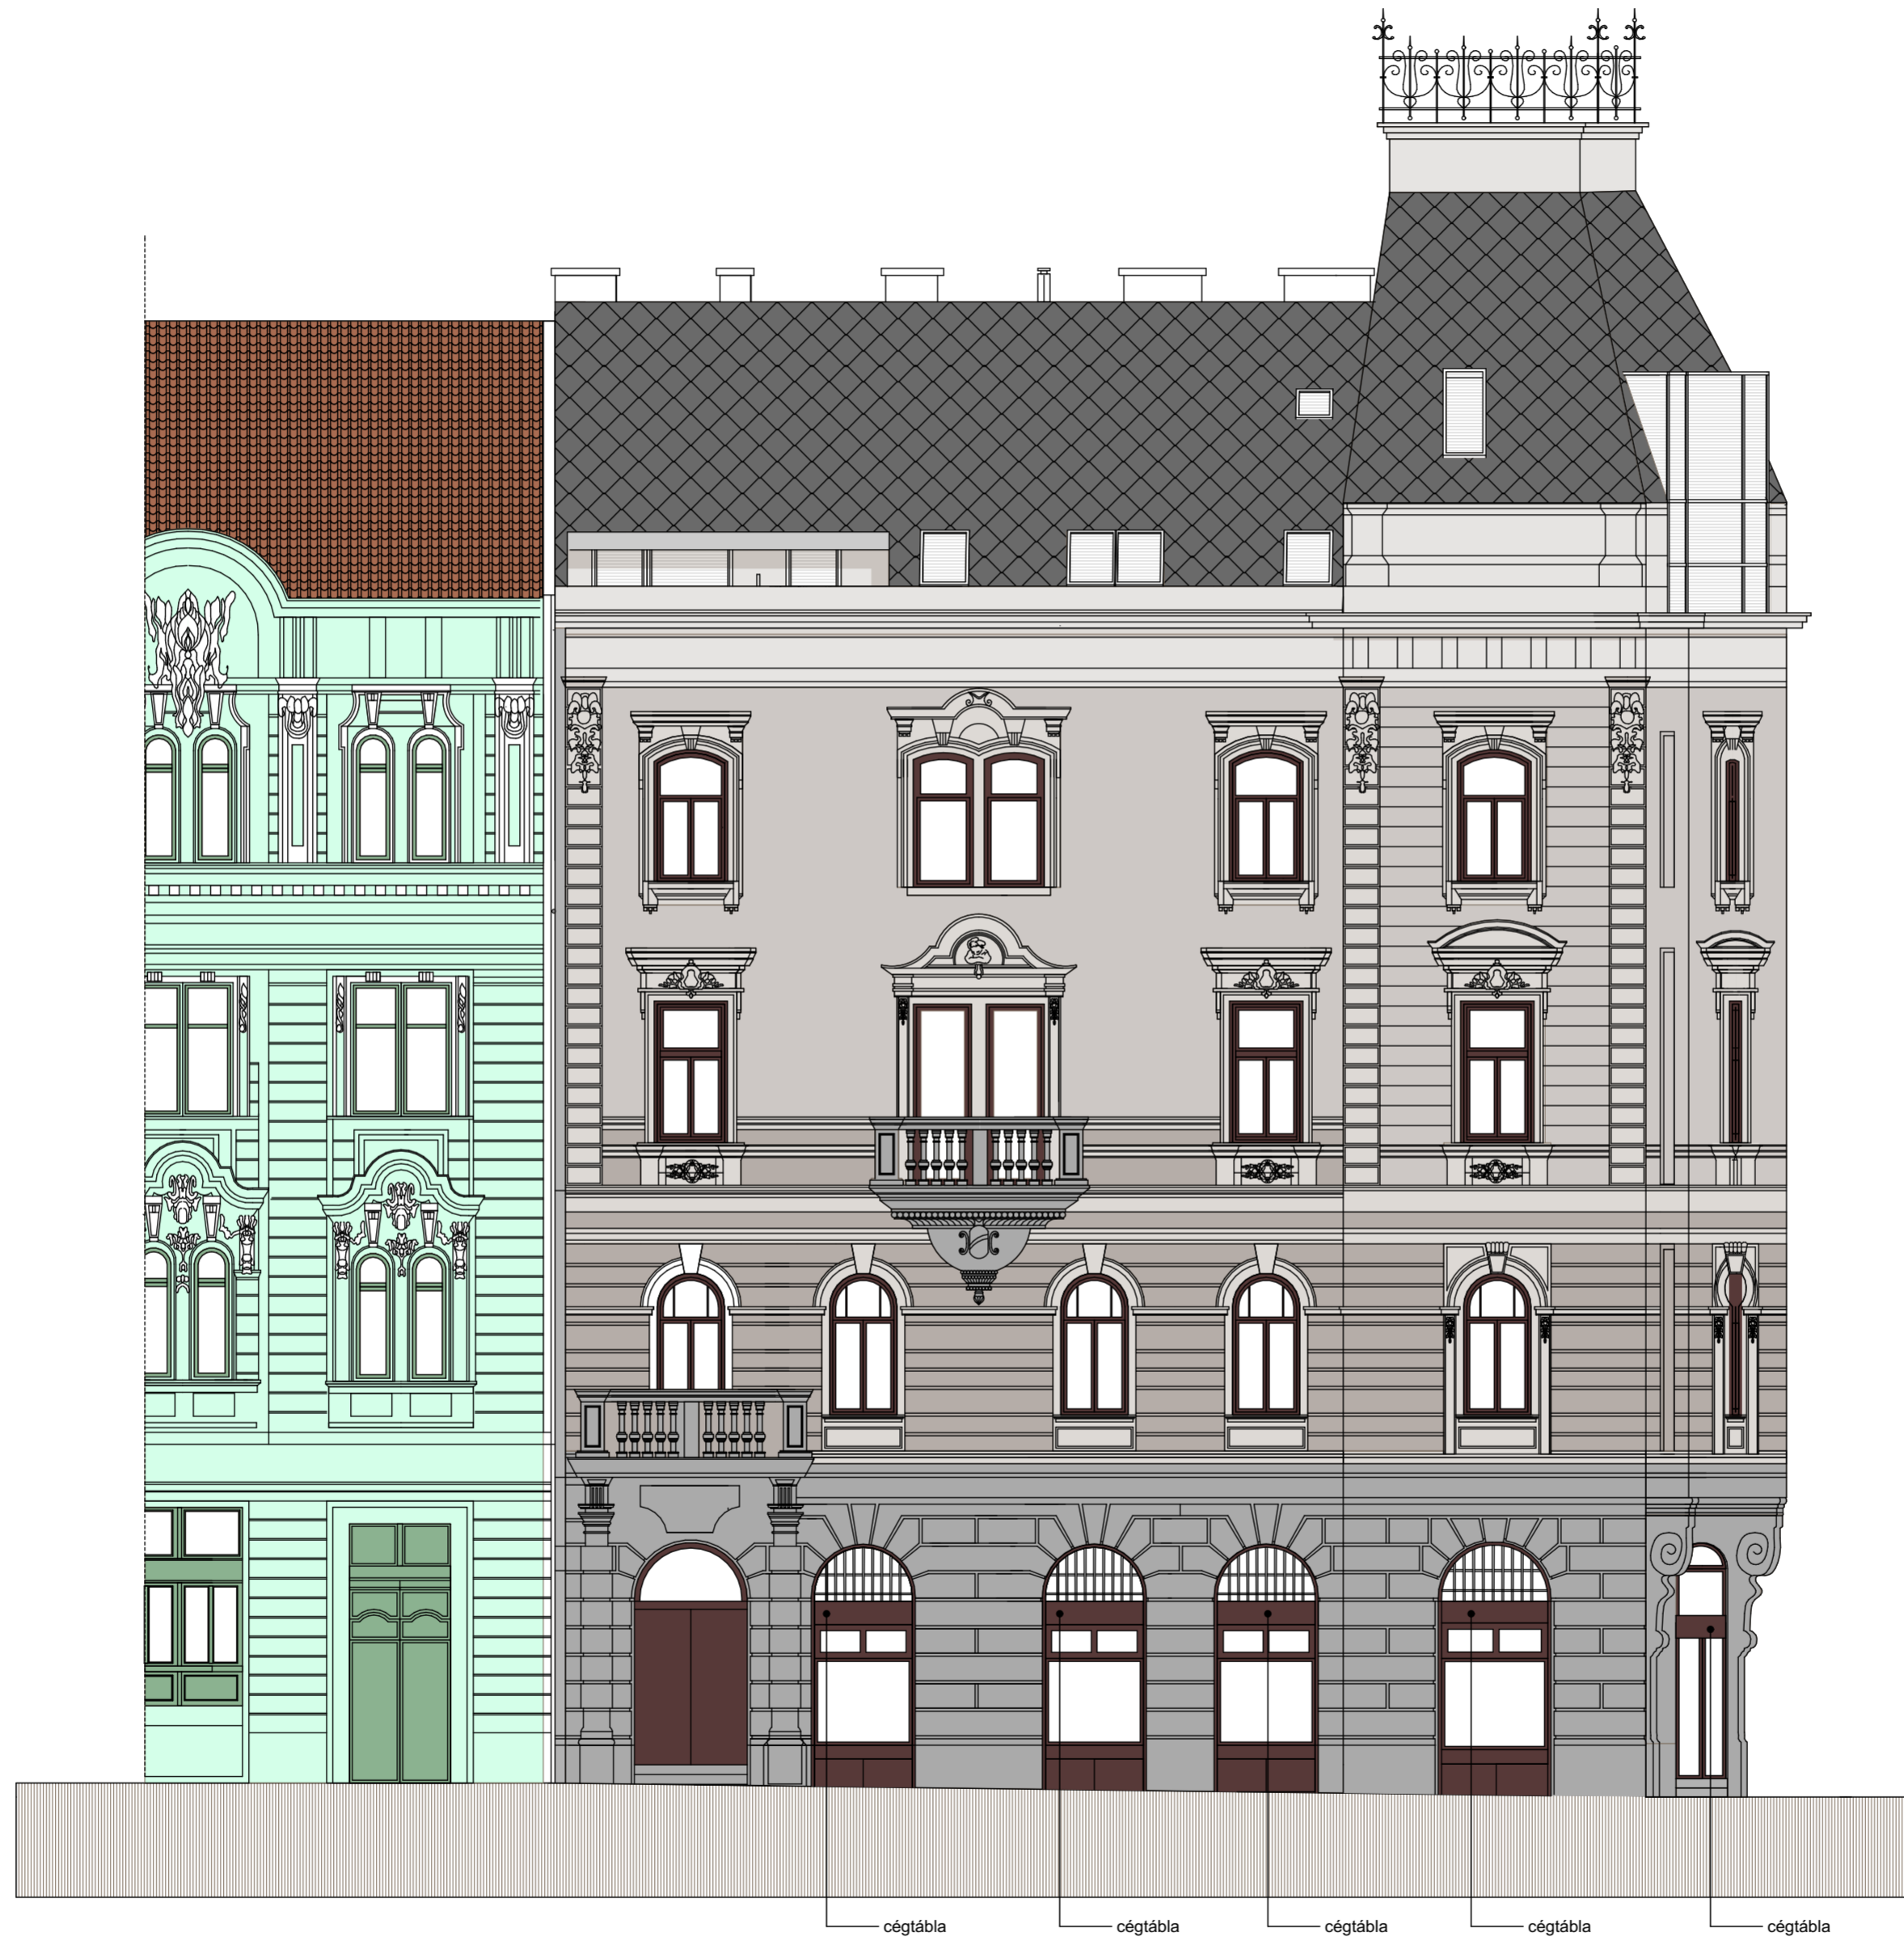
PROJEKT	TETŐTÉR BEÉPÍTÉS BUDAPEST, RÁKÓCZI TÉR 2.		RAJZNEV	ÉSZAKI HOMLOKZAT_színezési terv
TERVEZŐ	INVENIO STUDIO KFT. 1114 BUDAPEST, ESZÉK UTCA. 2. TEL: 06-30-9734497		DATUM	2018. 06. 22.
			LÉPTÉK	1:100
			RAJZSZÁM	E-07-m3
<small>ÉPÍTÉSI ENGEDÉLYEZÉSI TERVDOKUMENTÁCIÓ</small>

A homlokzat színezése a meglévő színek rekonstruálása alapján történik.
