GÓLYA VENDÉGLŐ

BUDAPEST, VIII. KER. BÓKAY JÁNOS U. 34.

ÖRÖKSÉGI SZAKVÉLEMÉNY

Készítette:
Daragó László DLA
2021. október

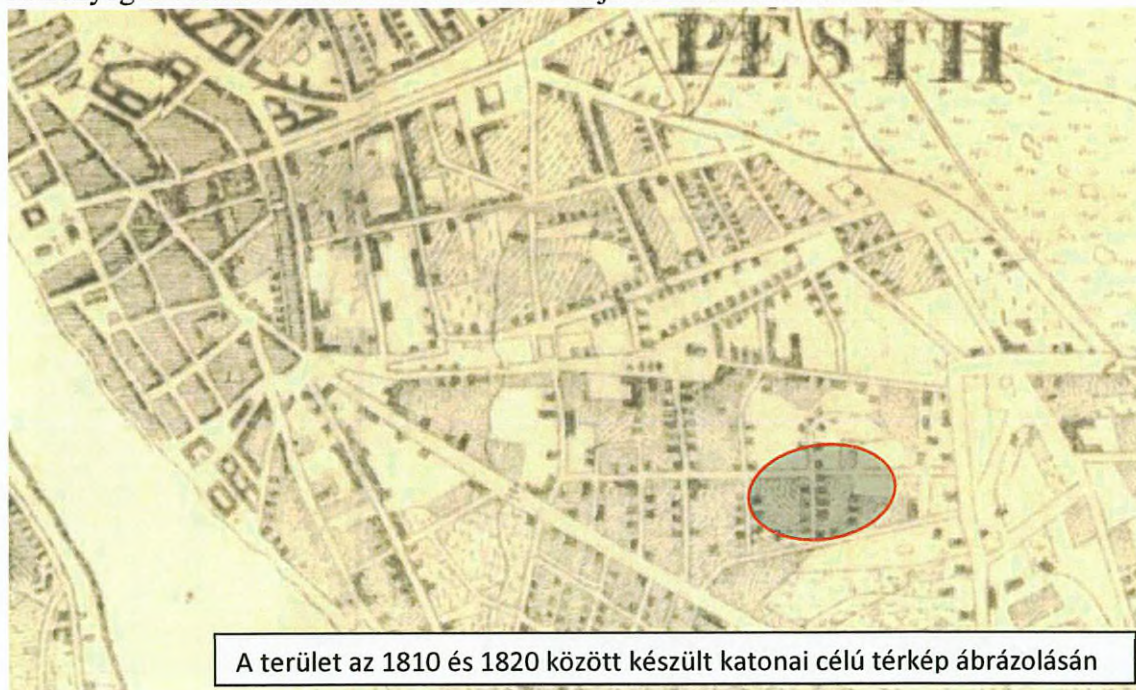
A Lényeges változást mutat a XIX. század elejéről származó ábrázolás.

A Práter utca korábbi megnyitása fellendítette a terület beépítését és megnyíltak a feltáró keresztutak közöttük a mai Bókai utca is jellegzetes ostorcsapás-szerű „elhajlásával” a Baross utca felé, az északi végén. A jelölt beépítés utcavonalra merőleges, falusias struktúrát mutat a környéken.

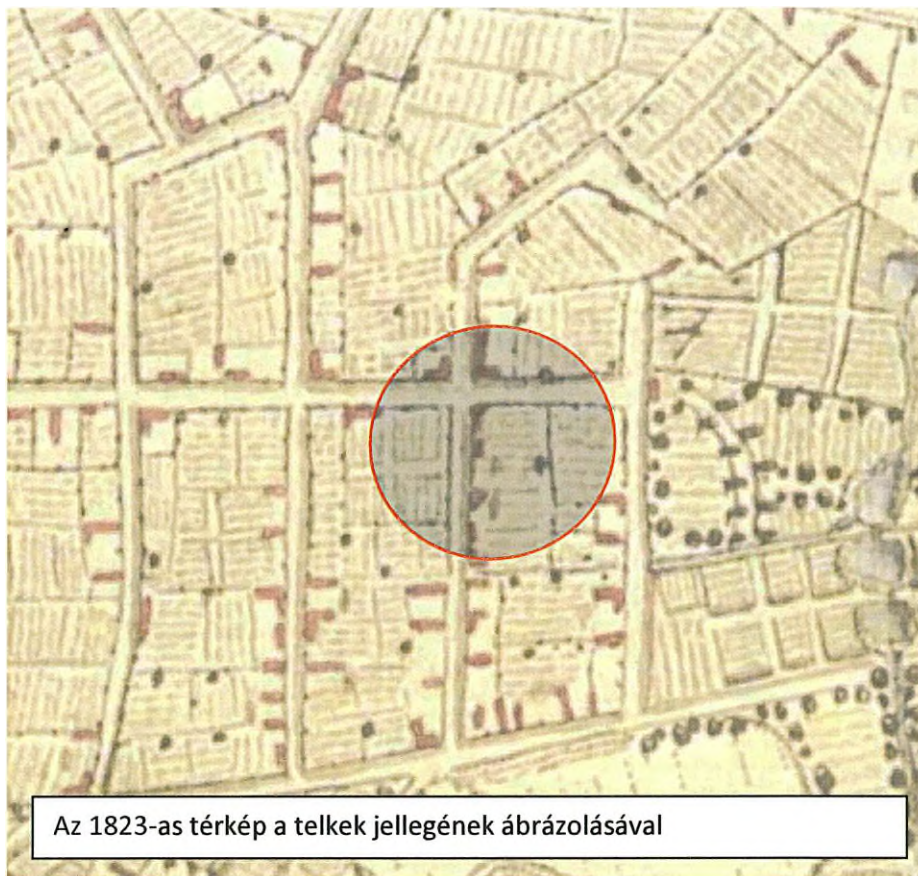
Az 1823-as térkép a telkek jellegének ábrázolásával

Lényegében az 1823-as térkép is ezt mutatja, talán már a telekosztás is felismerhető rajta

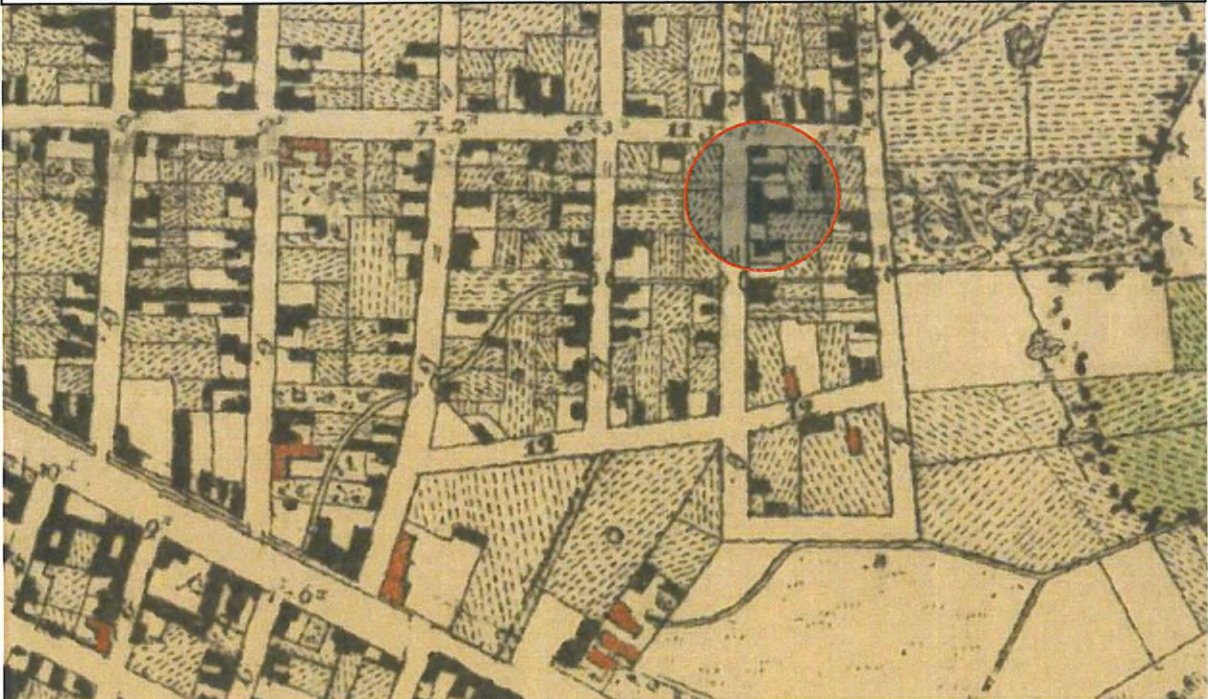
Az 1838-as kataszteri térkép a feketével jelölt objektumokat az árvíz által elpusztítottként mutatja...

Az 1838-as árvíz pusztítása jól leolvasható az ekkor készült kataszteri térképről, ahol a szinte összes házat elveszíti a környék, vélhetően vályog falának gyenge árvízállósága miatt. A Gólya utcában a második ház itt egy T-alakú az utcával párhuzamos épület testet mutat. Az egy évvel ez előtti térképhez képest részletesebbnek tűnik és valós méreteket és dispozíciókat vélek felfedezni ezen. Így hitelesebbnek fogadom el, mint az ezt megelőzőt. A károk felmérése miatt valószínűleg motiváció is volt a pontosság mögött. Az 1864-es térkép a telekosztást mutatva a házsámokat is feltünteti: eszerint a telkünk a Störchen Gasse 16 (hogy mitől lettek a Gólyák többen, nem tudni).

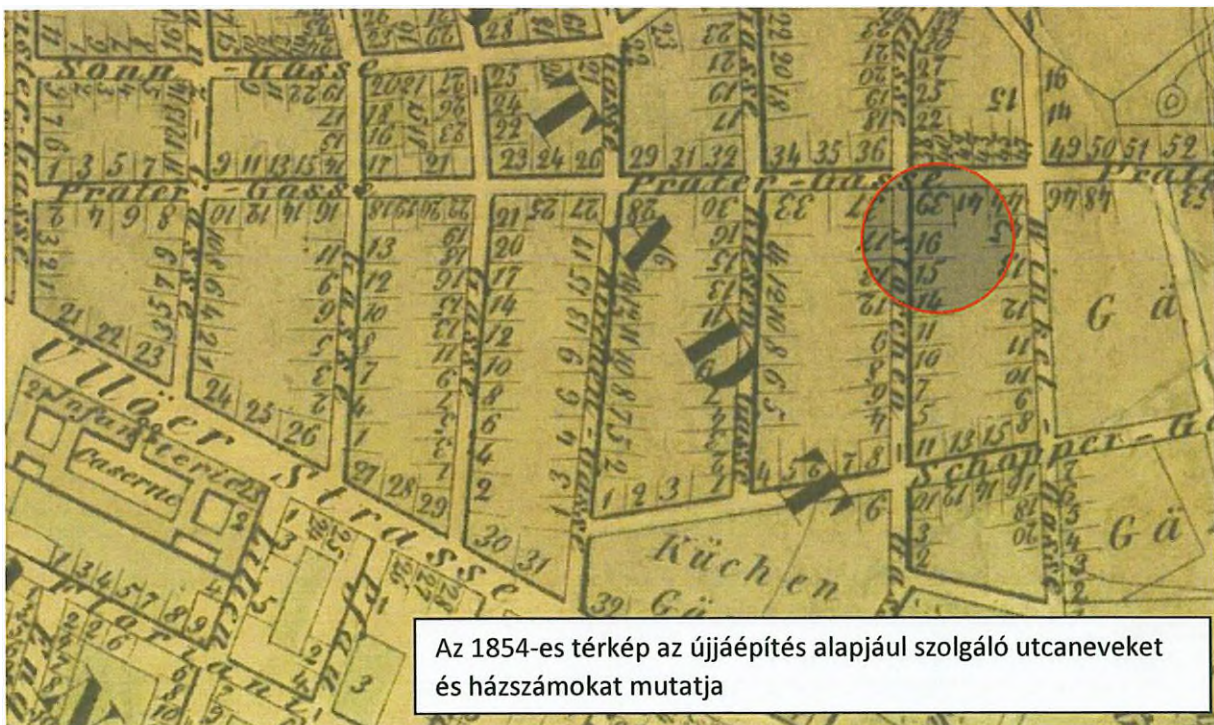
Az 1854-es térkép az újjáépítés alapjául szolgáló utcaneveket és házsámokat mutatja

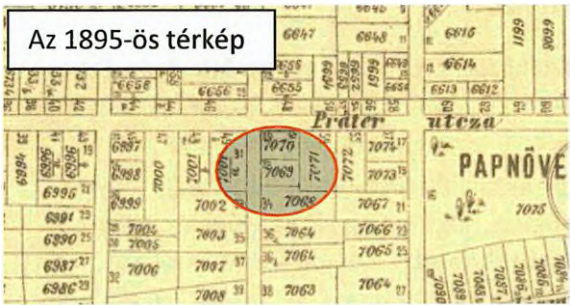
Az 1882-es térkép lényegében ugyan ezt az állapotot mutatja, csak nehezen felismerhetően. Az 1895-ös térkép csak a telekosztást mutatja házak nélkül; hasonló az 1912-es térkép, mely már a mai helyrajzi szám szerint nevezi meg a telket, és egy később rávezetett szabályozási vonalat mutat meglévő házak nélkül. Végül az 1918 és 1945 között készült térkép szintén csak egy a már megismert oldalhatáron álló házat mutatja, egy új melléképülettel, mely a telke hátsó, dél-keleti sarkába került.

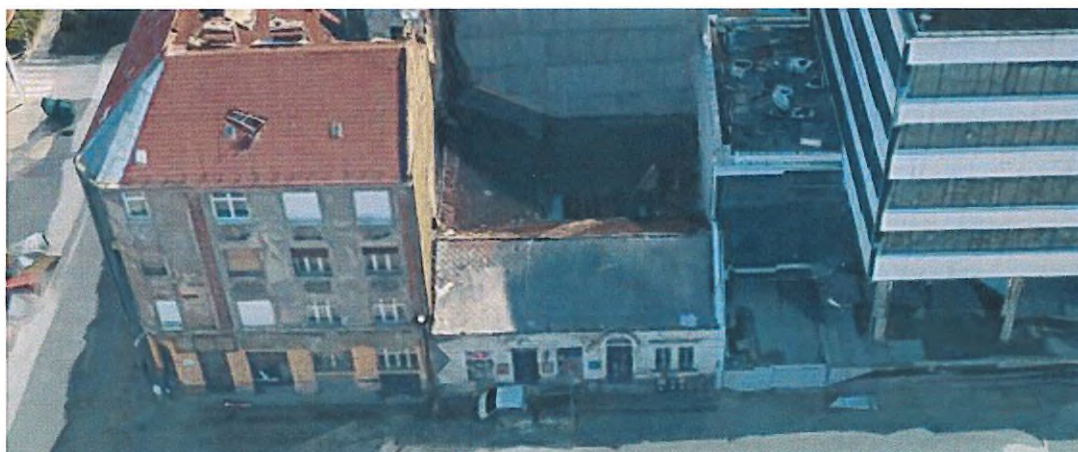
Ezt követően, az újjáépítés tényét rögzíti az 1867 és 1873 között készült kataszteri felmérés. Ezt a házat látjuk a két háború közti állapotokat mutató térképen. Ez az épület, tehát, ekkor, vagy ez előtt épülhetett, tehát a ház első periódusát rögzíthetjük az eddig ismert adatokhoz képest kicsit korábban. Nem tudhatjuk, hogy az árvízet követően milyen tulajdonoscseré történt, vagy milyen ütemben folyt az újjáépítés, az talán bátor feltételezés lenne, hogy még a szabadságharc előttre tegyük az első építési periódust. Ugyan Déry Attila nem közölt forrást a datálásához –ami 1885 körül-de szavahihető kutatónak ismerem, így az általa adott adatot csak kicsit módosítanám, hiszen a hatvanas években biztosan állt már ház a telken (igaz semmi nem igazolja, hogy ez a ház, vagy ennek egy része állt akkor is). Én az épület első periódusát 1865 körülre teszem. Mivel 1878-ban egy hátra felé meg bővített oldalhatáron álló házat látunk, így kézenfekvő a feltételezés, hogy a hetvenes években ez a hátsó bővítmény adja az épület második –feltételezett- periódusát. Mindkét térkép jelöl a déli telekhatár mellett, az utcafronton egy gazdasági épületet, ami lehet műhely, vagy bolt, más nem indokolja az utcafronti elhelyezkedését. A telek használata is osztott, az első része udvar, míg a hátsó kert (ha nem is park, lehet hasznosított „zöld”: konyhakert, vagy virágoskert. Ezzel a kontúrral találkozunk a két háború közti térképeken – viszont ez nem azonos a ma álló épület kontúrájával, ami zárt sorú, az utcára beforduló, L-alakú épület, egy további sufnival a hátsó telekhatár mellett.

Ha feltételezzük, hogy ugyanaz a ház áll még ma is, ami a térképeken megjelenik, akkor át kellett épülnie valamikor 1918 és napjaink közt. Zavarba ejtő a térkép datálása: elképzelhető, hogy egy 1918-as állapotot látunk, amit nem javítottak '45-ig, csak folyamatosan vitték fel az adatokat, később nem visszajavítva a változásokat – bár ez elég hihetetlen, mert kataszteri térképről lévén szó az időnkénti karbantartás, aktualizálás feltételezhető lenne. Akárhogy is, át kell hidalni a két épületkontúr közötti ellentmondást, ami a ház utcai végének utca mentén meg bővítésével oldható fel. Ez a datálás csak magának az épületnek a közelebbi vizsgálatával oldható meg.

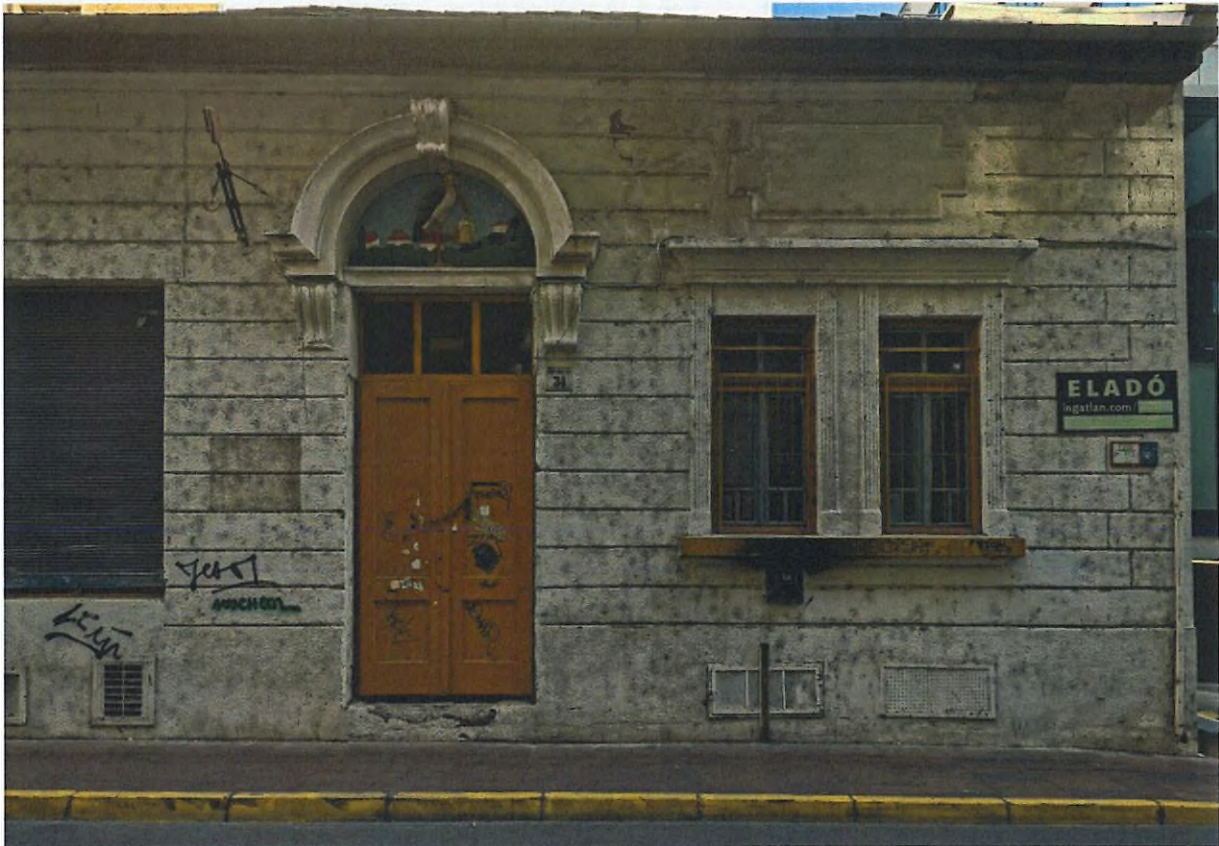
Itt azonban korántsem klasszikusak a tagozatok. A kapu feletti lunettás szemöldök párkány, melyet álló csigás konzolok tartanak tekinthető barokkos elemnek. Azonban a páros ablak feletti feliratmező (ami persze tarthatna figurális, vagy ornamentális díszeket, sokkal inkább klasszicista íz ebben a stíluskeverőben. Az „ikerablak” kannelurázott lizénái, melyek fejezet és fejlemez nélkül tartanak egy liziszből és egy háromnegyed pálnás kis lemezből álló egyenes szemöldököt korántsem tekinthető klasszikusnak a szó „szabályos” értelmében. Sokkal inkább szabad kompozícióban megfogalmazott elemek összessége, mint tektonikus nyíláskeretkezés.

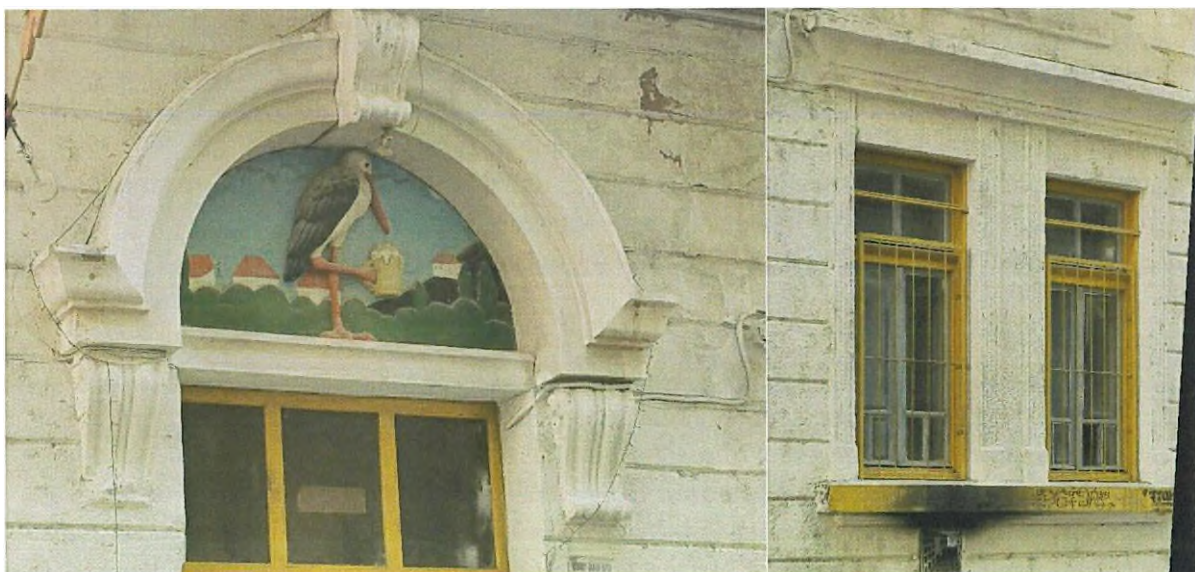
Maga a nyílászáró, mely az ikerablakban van tekinthető történetinek, de inkább származik arányai és ablak alosztása miatt századforduló utáni típusnak. Persze a leggyorsabban avuló, és tönkremenő szerkezet az ablak szokott lenni, de datálhatja a homlokzatot is. A tagozatok és formák ilyen szabad kezelése már a szecesszió által fellazított forma használatát mutatják a '10-es, '20-as évekből. Mindent egybevetve némi bizonytalansággal, de hipotézisként megfogalmazható, hogy amennyiben az első világháború után valóban megbővült egy utcai szárnyal a ház, akkor az épülhetett a XX. század első évtizedeiben, és ma ezzel a történeti arculattal néz vissza ránk. Természetesen az is elképzelhető, hogy nem csak megbővítették az épületet, hanem teljesen átépítették: az északi telekhatár mentén a régi helyére és az utcafronton megbővítve. Ekkor az utolsó periódusból származik minden szerkezete. Persze az egész hipotézis arra épül, hogy a térképek vizsgálata releváns formai megállapításokat hozhat. Hiszen azt is meg kell említeni, hogy a térképek is lehetnek tévesek, és még az sem nyújt biztonságot, hogy az utcai szárny hiánya konzekvens az összes történeti térkép esetén, hisz egymástól is átvehették a tévedéseket. Ennek azonban igen csekély az esélye.
