### ELŐTERJESZTÉS

**Tárgy:** Javaslat a Budapest VIII. kerület, Dugonics utca ■■■■■. emelet ■■■■■ szám alatti lakás pályázaton kívüli minőségi lakáscseréjével kapcsolatban

## INGATLANFORGALMI SZAKVÉLEMÉNY

Budapest, Dugonics utca [REDACTED] em. [REDACTED]

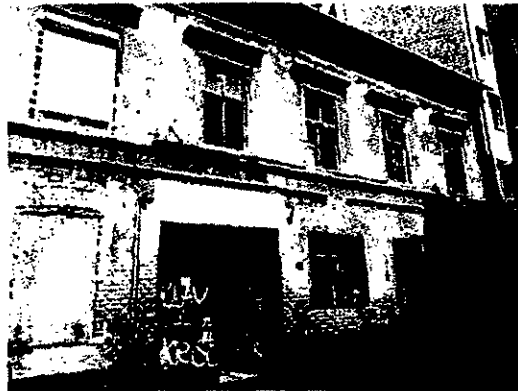
03. homlokzat

| Épület homlokzata: | vakolt, színezett | romos-bontandó |

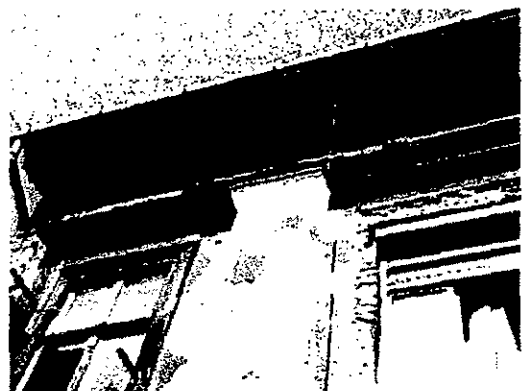
04. romos fafödém

A tető és a tető deszkázat romos, az eresz alatt elkorhadt. Rendkívül rossz állapotú a ház, mindenhol alá van dúcolva. A fa földem beázik, a tető felől befolyik a víz.

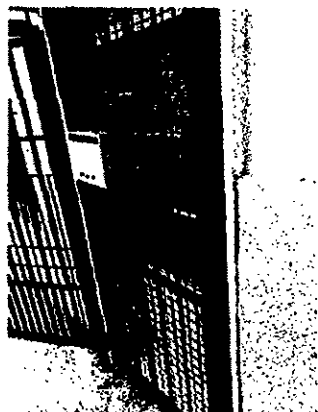
08. bejárat ajtó

| Külső nyílászárók: | ráccsal ellátott fatokos bejárati ajtó, dupla szárnyú nyílászáró | felújítandó |
