ELŐTERJESZTÉS

Tárgy: Javaslat üres lakások és nem lakás céljára szolgáló helyiségek árverés útján történő elidegenítésére

Előterjesztő: Józsefvárosi Gazdálkodási Központ Zrt.,
Nováczki Eleonóra vagyongazdálkodási igazgató

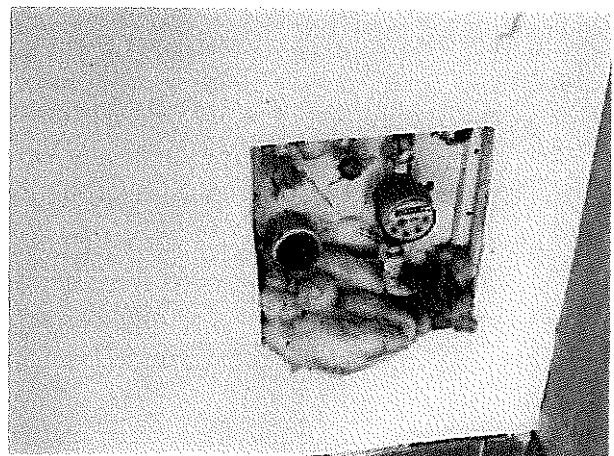
16. megbontott falazat

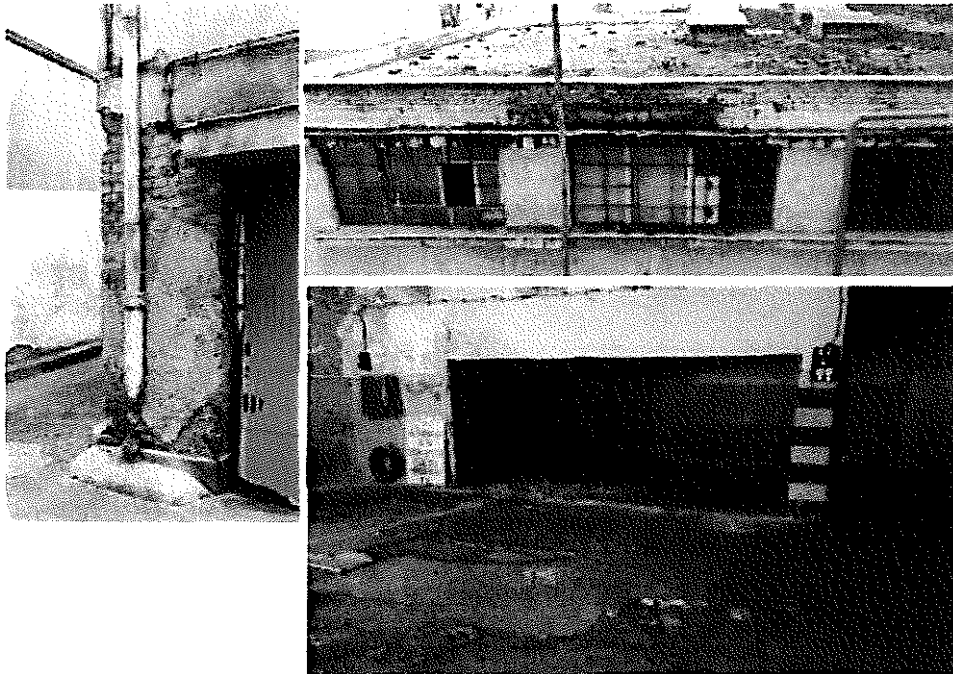
4 Hataroló falazatok és padlólemez javítása és megerősítése

A garázsepület külső, teherhordó falazata 25 cm vastagságú kisméretű téglából készült. Az attika nundössze öt sor téglá magasságú.

A külső és a belső vakolat is hiányos, a falakon, a nyílások közelében valamint az attika-falazat udvar felőli oldalán, a szigetelés és csapadékvíz elvezetés hibái miatt jelentős fagykárosodás tapasztalható. A sérült falszakaszokat azok cseréjével kell helyrehozni.

A földszinti padlólemez repedezett, helyenként javított, hiányos felületű. A felújítás alkalmával a padlólemezre 5 cm vastagságú, Oxydtron Nanocement adalékkal készült vasalt betonlemezre kell kivitelezni. A frissbetonba 10 kg/beton m³ Oxydtron Nanocementet kell keverni. A felületet kéreggerősítéssel kell ellátni. A lemezbe $\phi 8/15/15$ kiosztású hegesztett hálósálat kell elhelyezni. Az így megerősített padlólemez nedvességgel, vegyi- és fagyhatással szemben tartosan ellenálló lesz.

Az épületet a telehatáron álló vasbetonfalakkal vasbeton gerendák kötik össze. Ezek funkciója a falak peremének vízszintes megtámasztása. A gerendák becsatlakozásainak környezetében ferde repedések láthatók. Ezek többnyire az eltérő időpontban történt betonozásból származnak. A repedések valószínűleg még a kivitelezést követő hetekben jelentek meg. Sem a vb.falakra, sem pedig a garázsepületre nem jelentenek veszélyt.
