GÓLYA VENDÉGLŐ

BUDAPEST, VIII. KER. BÓKAY JÁNOS U. 34.

ÖRÖKSÉGI SZAKVÉLEMÉNY

Készítette:
Daragó László DLA
2021. október

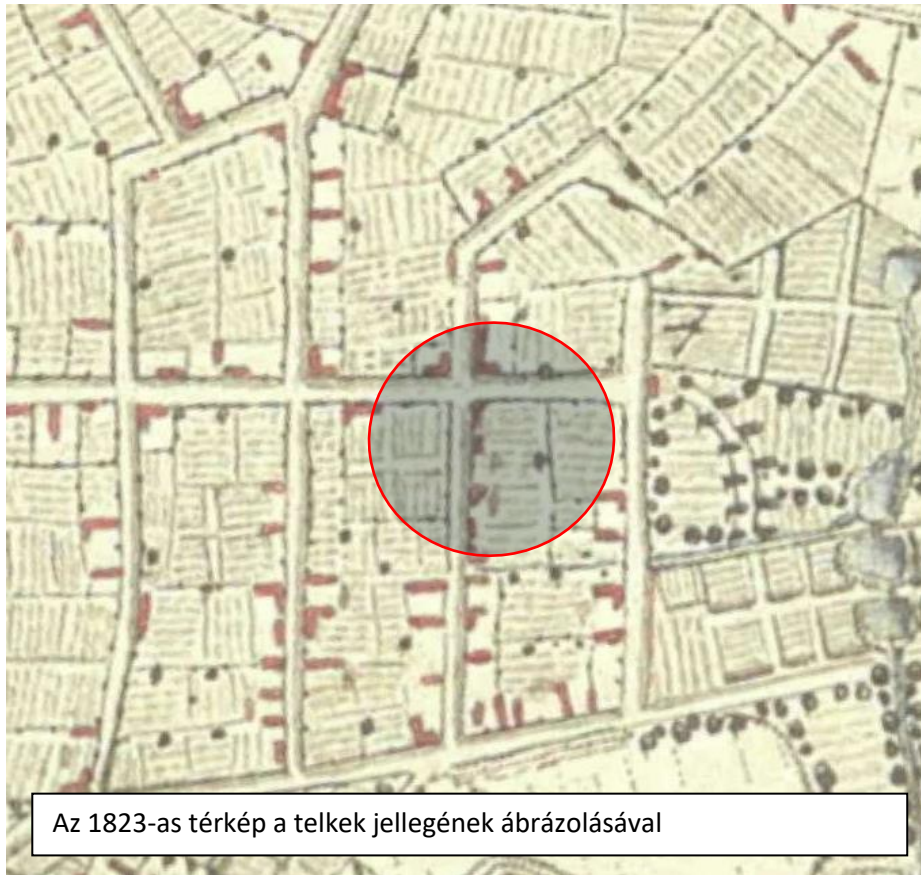
Az 1823-as térkép a telkek jellegének ábrázolásával

Lényegében az 1823-as térkép is ezt mutatja, talán már a telekosztás is felismerhető rajta

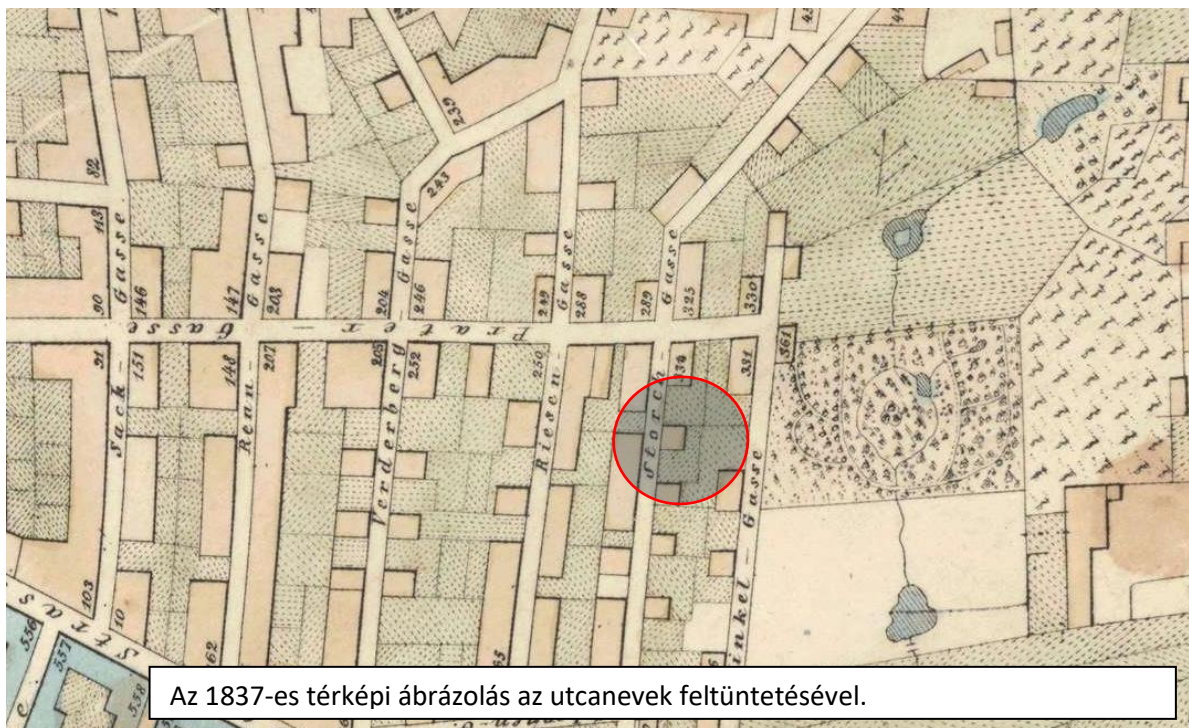
Az 1837-es térképi ábrázolás az utcanevek feltüntetésével.

Az 1837-es térképről leolvasható az utca megnevezése: „Storch Gasse” – azaz Gólya utca. A beépítés a második telken a Práter utca felől oldalhatáron álló és utcavonalra épített, határozottan különbözik a zárt sorúsodó, utcavonallal párhuzamos beépítésektől.

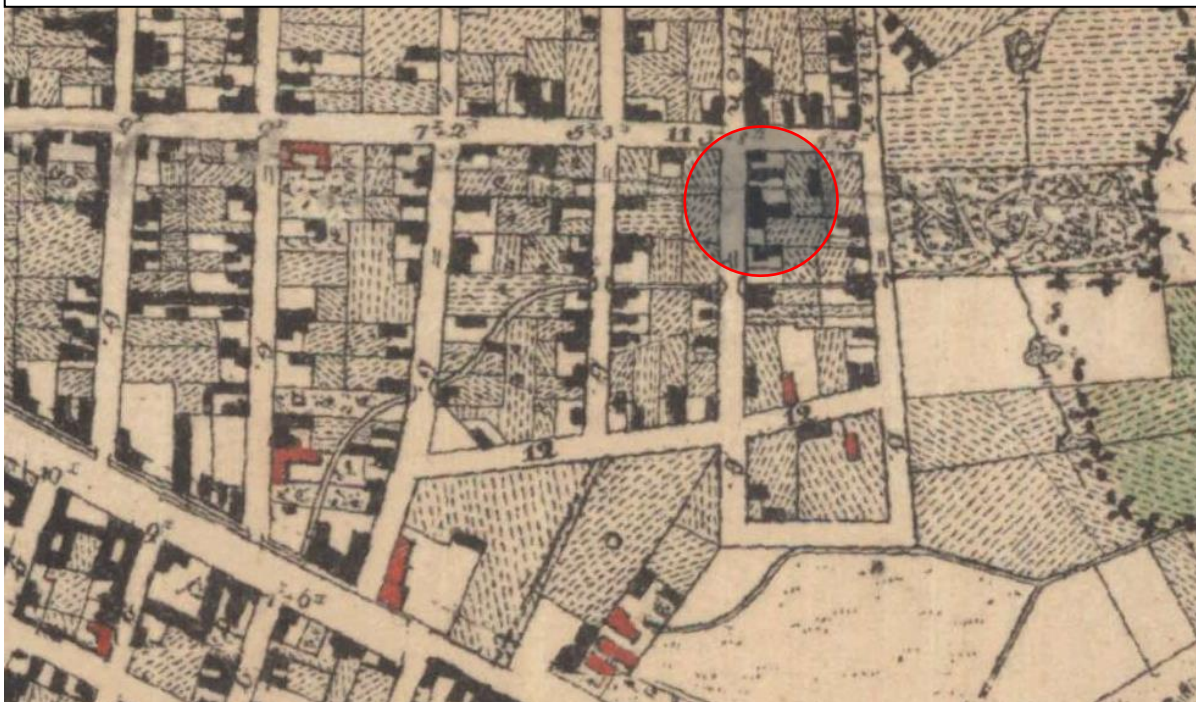
Az 1838-as kataszteri térkép a feketével jelölt objektumokat az árvíz által elpusztítottként mutatja...

Az 1838-as árvíz pusztítása jól leolvasható az ekkor készült kataszteri térképről, ahol a szinte összes házat elveszíti a környék, vélhetően vályog falának gyenge árvízállósága miatt. A Gólya utcában a második ház itt egy T-alakú az utcával párhuzamos épület testet mutat. Az egy évvel ez előtti térképhez képest részletesebbnek tűnik és valós méreteket és dispozíciókat vélek felfedezni ezen. Így hitelesebbnek fogadom el, mint az ezt megelőzőt. A károk felmérése miatt valószínűleg motiváció is volt a pontosság mögött. Az 1864-es térkép a telekosztást mutatva a házsámokat is feltünteti: eszerint a telkünk a Störchen Gasse 16 (hogyan mitől lettek a Gólyák többen, nem tudni).

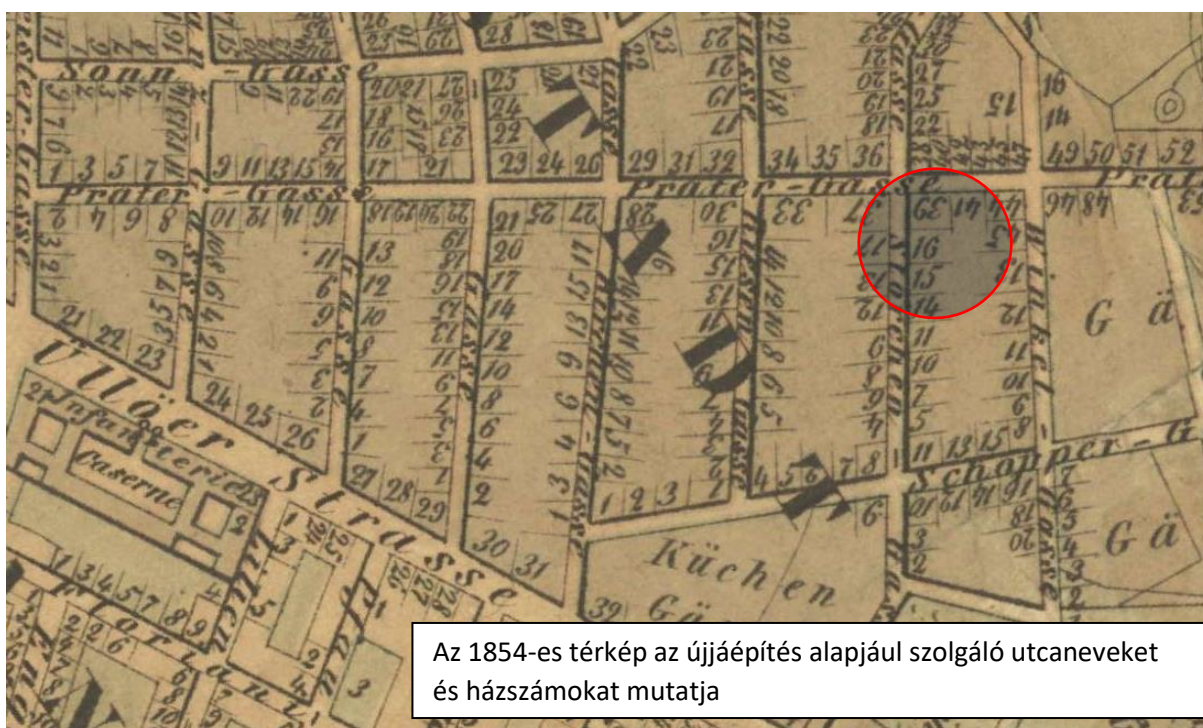
Az 1854-es térkép az újjáépítés alapjául szolgáló utcaneveket és házsámokat mutatja

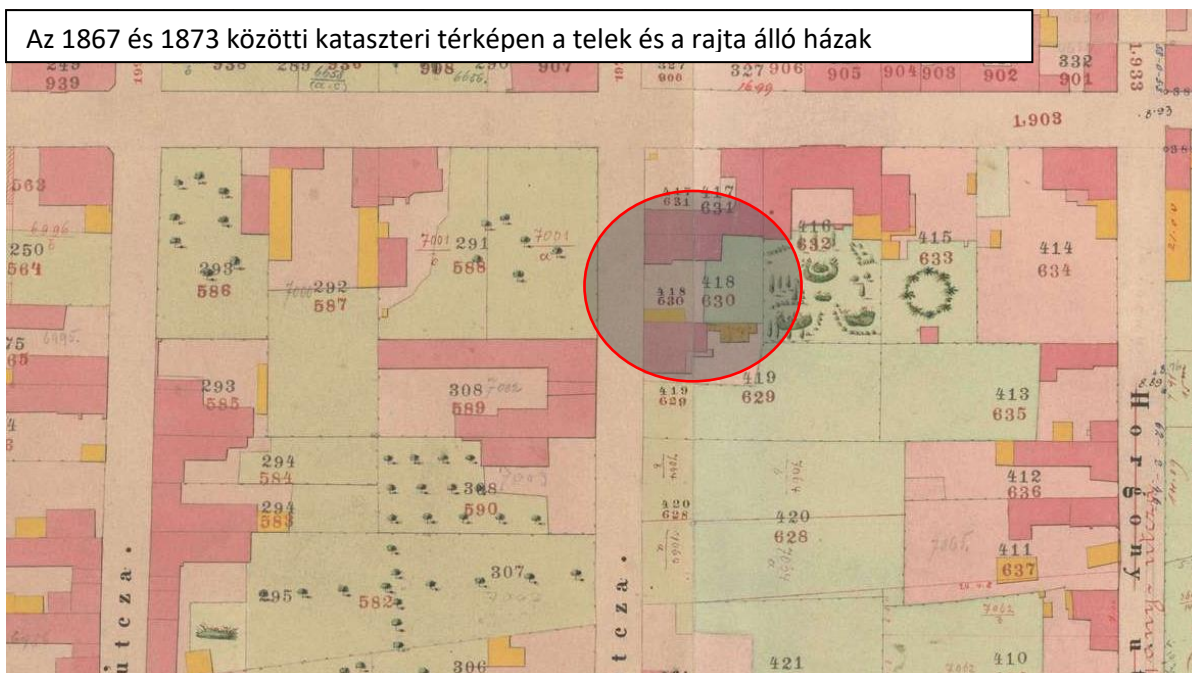
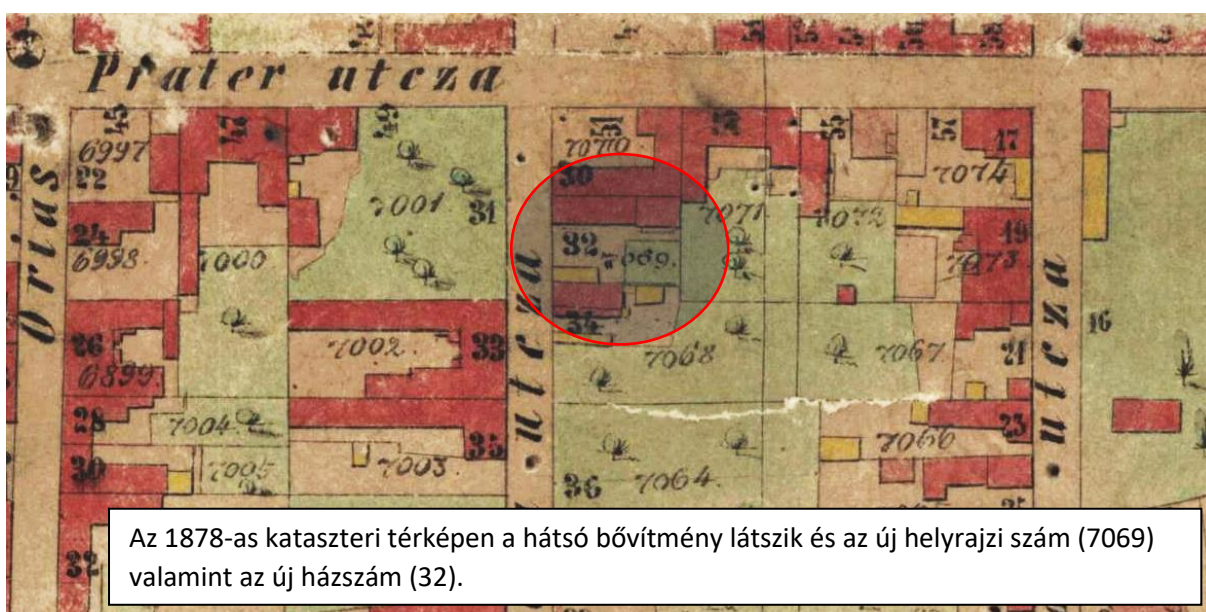
Az 1867 és 1873 közötti kataszteri térképen a telek és a rajta álló házak

Az 1878-as kataszteri térképen a hátsó bővítmény látszik és az új helyrajzi szám (7069) valamint az új házszám (32).

Az 1867 és 1873 között készült kataszteri térkép hozza a legpontosabb információkat. A Gólya utca második telén leolvasható az eredeti helyrajzi szám – 418-, valamint a századfordulón használt átszámozott – 630. A telken egyértelműen látható egy oldalhatáron álló ház, mely az utca fronton kissé kiszélesedik – talán tetőgerincével befordul az utcával párhuzamosan. Ezt valószínűsíti, hogy oldalhatárán összetámaszkodik a szomszéd, Práter utcai sarok telken lévő házzal, így az oldalhatáron valószínűleg félnyereg teteje volt, és kevéssé valószínű, hogy ezzel futott ki az utcára. A környék házai is ilyen L-alakban igyekeznek az utcára szélesebb homlokzatot mutatni. A telken jól elkülönül egy utca felőli udvar és egy zöld kertrész. Továbbá felismerhető egy kis melléképület az utcafronton a másik telekhatárnál, melyet sárga színnel jelöltek. (A telek hátsó telekhatára mellett egy kis park látható, mely a Práter utcai, U-alakú, módosabb lakóház díszkertjének kialakítására utalhat.) A pár évvel későbbi kataszteri térkép az épület megbővítéséről árulkodik a hátsó telekhatár felé.

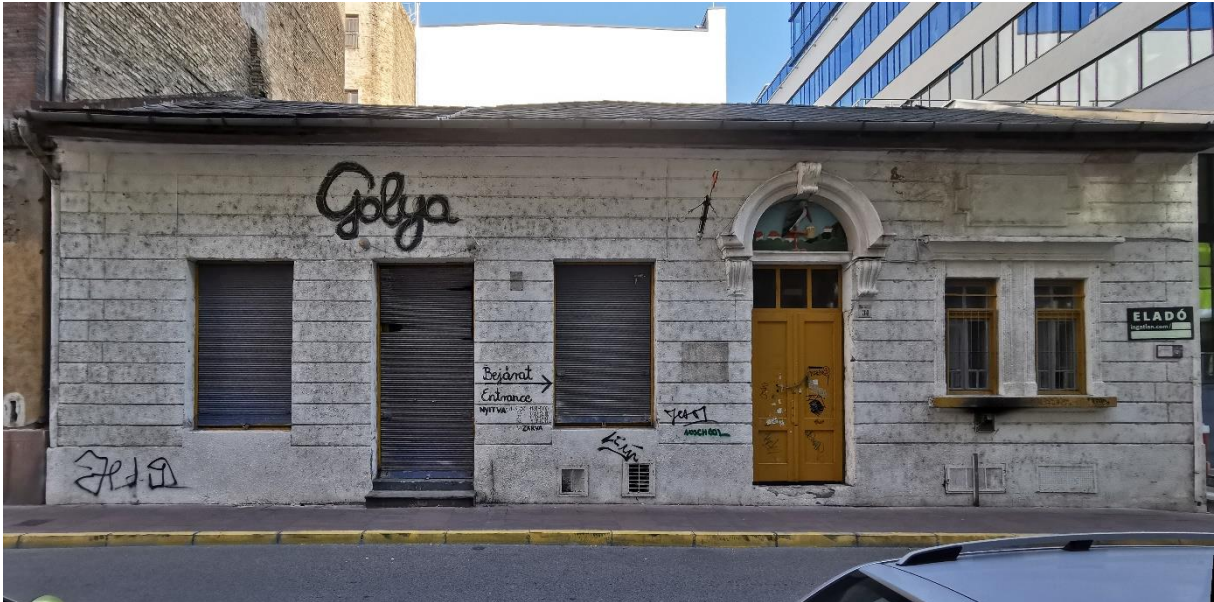
Az épület roncsolás-mentes vizsgálatára: külső szemrevételezésre volt csak lehetőség. Ez alapján a következő megállapítások tehetők. Az földszintes épület utcai homlokzata aszimmetrikus: szembenézetű bal oldalán két nagyméretű ablak fog közre egy bejáratot, míg a jobb oldalon egy díszes ajtó mellett egy páros ablak kapott helyet.

Jelenlegi állapotában a bal oldali három nyílás keretezetlen, míg a jobb oldali három architektonikus keretezést kapott. A homlokzat a lábazat felett egységes kváder homlokzat mintázatát imitáló vízszintesen hornyolt (a sarkon armírozott, azaz vannak függőleges fugák is), ami arra utal, hogy ennek készültkor sem voltak a bal oldali nyílások keretezve, vagy ekkor leverték azokat. Ez a kétarcúság mindenesetre utalhat az épület homlokzatának eltérő periódusaira. Ha feltételezünk egy eredetileg oldalhatáron álló épületet, akkor annak a homlokzati határa azonban valahol a bal oldali ajtó jobb oldalánál lenne – ez adódik a traktus szélességéből. A jobb oldali ablak csak úgy lehet ennek a periódusnak a része, ha a ház egy kicsit –ahogy gyanítottuk- befordult az utcára, párhuzamos gerinccel és eresszel. A kataszteri térképek (legalább is az 1867-1873 közt készült) utaltak egy ilyen tömegmozgásra, de korántsem jelöltek ekkora méretű befordulást. A pár évvel későbbi nem jelölt ilyet – annál a bővítmény traktusa volt nagyobb a ház szélességénél. Persze az utcai szárny megépültkor átrendezhették az eredeti épület utcai helyiségeit, és az új igényeknek megfelelően rendezhették el a keletkező helyet és homlokzati felületeket. Ekkor a homlokzat két fele szándékosan tér el egymástól.

A homlokzat egységét hiába keressük. Az aszimmetrikus homlokzat jól láthatóan két részre esik: a keretezetlen hármás nyílású baloldali részre és a keretezett három nyílású, önmagán belül is aszimmetrikus, jobb oldali részre. A historizmus tengelyességét, a tengelyek ritmusait, nem kereshetjük rajta, mindene szabálytalan. Egy olyan korban, amikor a történeti referenciák ismerete és használata követelmén volt az efféle kompozíció majdhogynem megengedhetetlen volt. Tehát ha a stílusként a XIX. század végének eklektikus historizmusát kérjük számon a homlokzat rendszerén, akkor nem tudjuk méltatni értékeit. Kompozíciója nincs, inkább nőtt, mint tervezett. Ezzel kapcsolatban legfeljebb olyan jelzők használhatóak, mint: festői, meg bájos. Tudom, korunk, ami intellektuális szépséget sejt a *funkciót követi a forma* gondolatában meglátja az értékeit a lakórész és a vendéglő rész homlokzatának megkülönböztetésében, tudja szeretni ezt a szabálytalanságot. De ezt az értéket mi vetítjük bele. Saját korában, amikor a klasszikus formák rendszerszerű követése olyan meghatározó volt, hogy kedvéért -ha kellett-, vakablakot építettek be, vagy nem érdekelte a tervezőt, hogy a lépcső pihenő kettévágja az ablaknyílást, de a homlokzati axis ritmusának töretlennek kellett maradni, ez a „modernitás” egyszerűen hiba, vagy legalábbis: anomália. Persze a korszak vége felé épp a XX. század elején ez a kánon megtört épp a századforduló mozgalmi által. A klasszikus formák uralkodásának először a részletképzés szintjén, majd az elvek és rendszerek szintjén is befellegzett. Ezért is gondolom, hogy a homlokzat közelebb áll ezekhez a stílusképződményekhez, mint a historizmushoz.

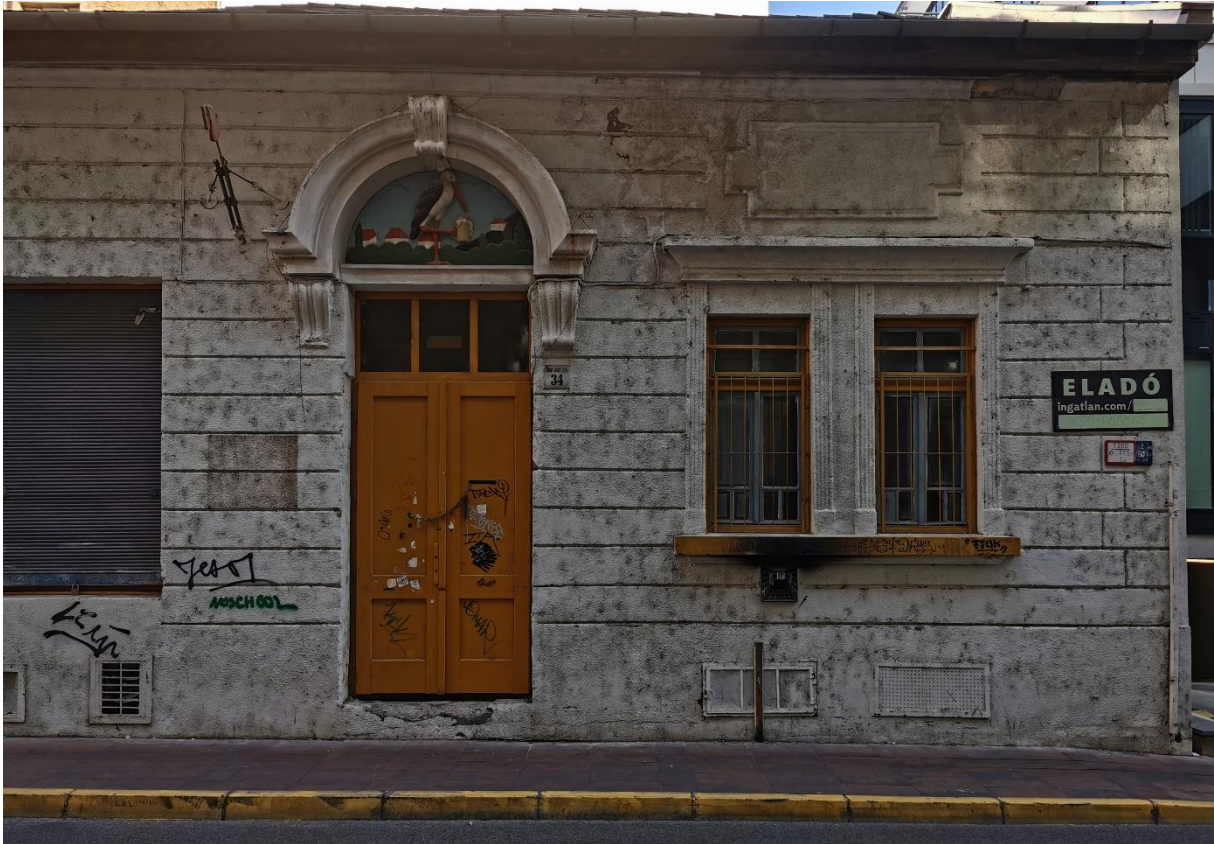
Itt azonban korántsem klasszikusak a tagozatok. A kapu feletti lunettás szemöldök párkány, melyet álló csigás konzolok tartanak tekinthető barokkos elemnek. Azonban a páros ablak feletti feliratmező (ami persze tarthatna figurális, vagy ornamentális díszeket, sokkal inkább klasszicista íz ebben a stílusegyvelegben. Az „ikerablak” kannelurázott lizénái, melyek fejezet és fejlemez nélkül tartanak egy líziszből és egy háromnegyed pálcás kis lemezből álló egyenes szemöldököt korántsem tekinthető klasszikusnak a szó „szabályos” értelmében. Sokkal inkább szabad kompozícióban megfogalmazott elemek összessége, mint tektonikus nyíláskeretezés.

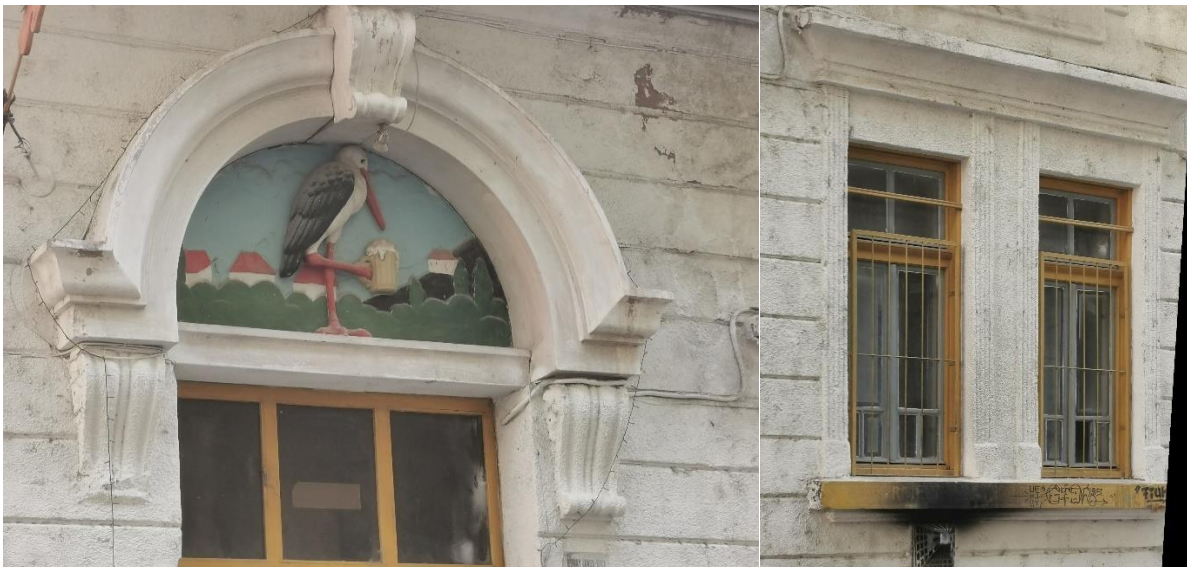
Maga a nyílászáró, mely az ikerablakban van tekinthető történetinek, de inkább származik arányai és ablak alosztása miatt századforduló utáni típusnak. Persze a leggyorsabban avuló, és tönkremenő szerkezet az ablak szokott lenni, de datálhatja a homlokzatot is. A tagozatok és formák ilyen szabad kezelése már a szecesszió által fellazított forma használatát mutatják a '10-es, '20-as évekből. Mindent egybevetve némi bizonytalansággal, de hipotézisként megfogalmazható, hogy amennyiben az első világháború után valóban megbővült egy utcai szárnyal a ház, akkor az épülhetett a XX. század első évtizedeiben, és ma ezzel a történeti arculattal néz vissza ránk. Természetesen az is elképzelhető, hogy nem csak megbővítették az épületet, hanem teljesen átépítették: az északi telekhatár mentén a régi helyére és az utcafronton megbővítve. Ekkor az utolsó periódusból származik minden szerkezete. Persze az egész hipotézis arra épül, hogy a térképek vizsgálata releváns formai megállapításokat hozhat. Hiszen azt is meg kell említeni, hogy a térképek is lehetnek tévesek, és még az sem nyújt biztonságot, hogy az utcai szárny hiánya konzekvens az összes történeti térkép esetén, hisz egymástól is átvehették a tévedéseket. Ennek azonban igen csekély az esélye.
