Tárgy: MSF-497 frsz-ú gépjármű értékesítése

Árajánlatkérés
„Üzemképtelen gépjármű értékesítése”

Műszaki Szakértői VÉLEMÉNY

Száma: 2022/0671

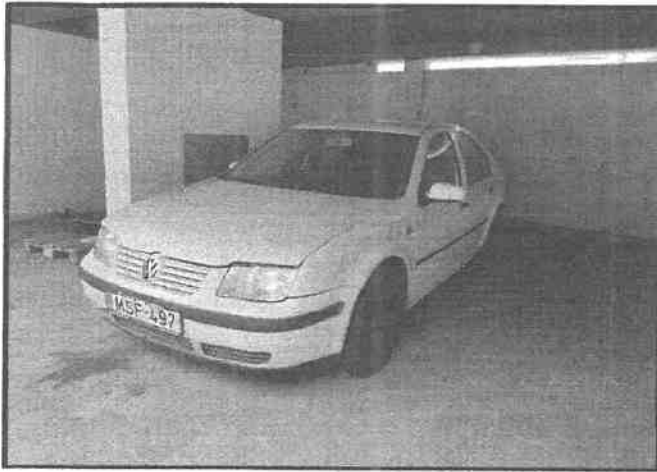
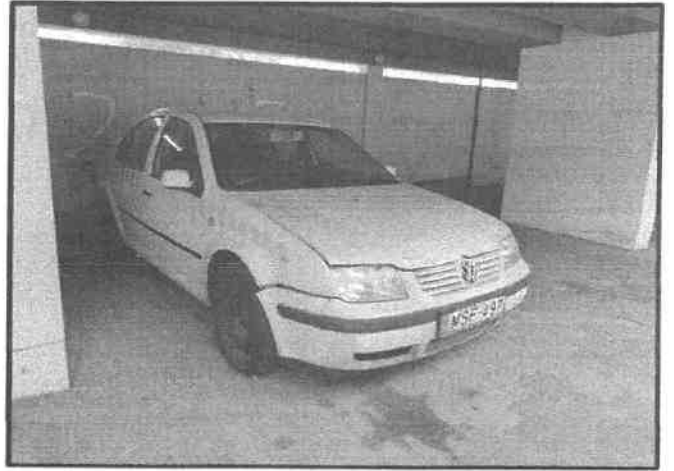
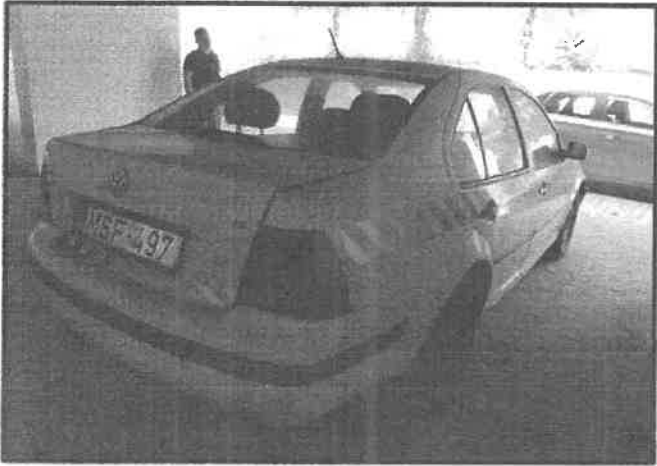
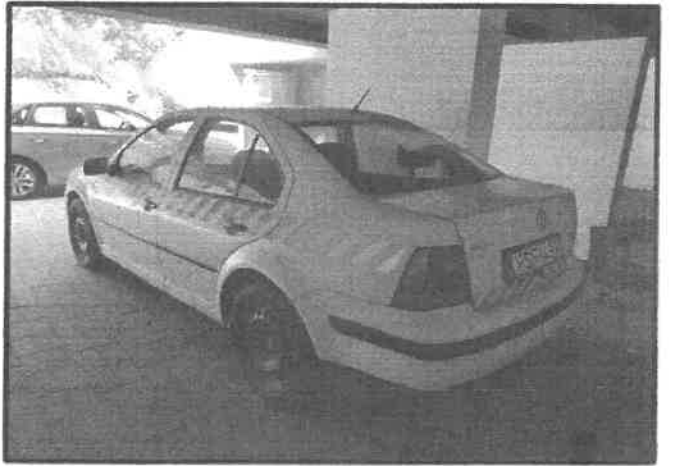
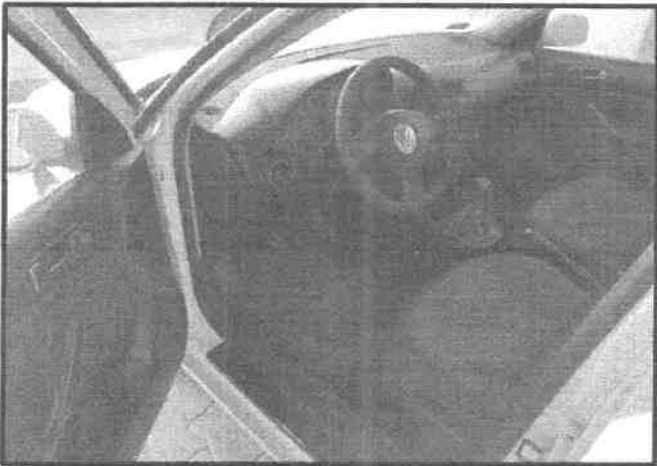
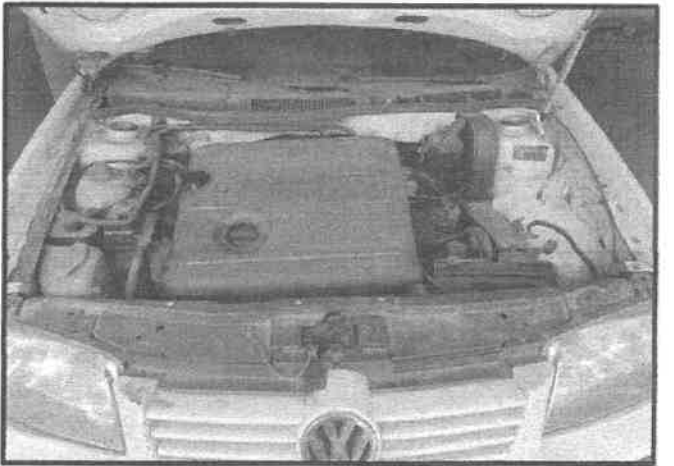
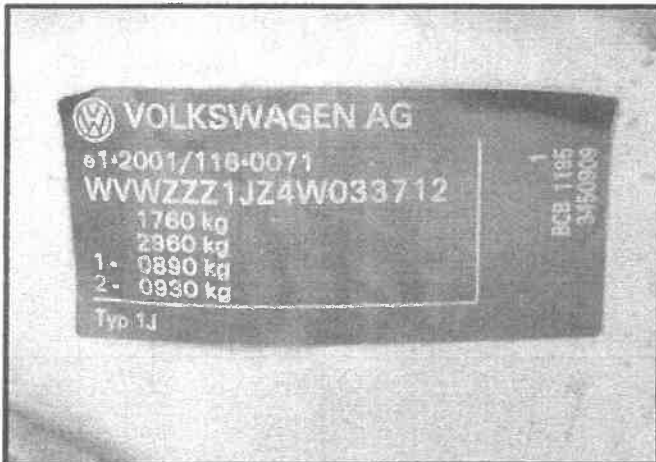
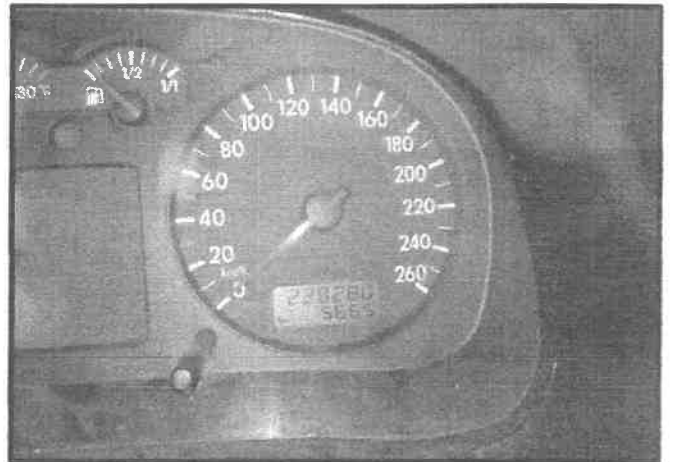
Általános állapot:	erősen elhasznált;
Szerkezeti elemek:	szinte minden elemén sérülések találhatóak;
Szélvédő, üvegfelületek:	kaviccsérült;
Fényezés:	karcos, matt;
Kárpitozás:	szennyezett, kopott; hiányos;
Futásteljesítmény:	a kilométeróra-számláló állása szerinti futásteljesítmény valószínűleg megfelel a ténylegesnek;
Motor	információk szerint motorhibás;
Világítótestek:	fényszórók mattak;
Alváz:	nem vizsgálható;
Futómű, fékek:	javításra szorul; 2 éve áll

Tekintettel a jármű állapotára, azt roncsként javaslom értékesíteni.

A jármű átvizsgálása nem szervizkörülmények között történt, előlelete ismeretlen, mely miatt használatba vétel előtt szervizben történő átvizsgálása javasolt!
