## VIZSGÁLATI JEGYZŐKÖNYV

a Budapest Főváros VIII. kerület Józsefvárosi Polgármesteri Hivatal által átadott anyagminták  
anyagösszetétel (azbeszttartalom) vizsgálatáról

A vizsgálati jegyzőkönyv száma: bp\_8ker\_ph\_aa\_2025\_026

A Budapest Főváros VIII. kerület Józsefvárosi Polgármesteri Hivatal által átadott 1088 Budapest, Szentkirályi u. 29-31. szám alatti társasház származó ülepedett por szilárd anyagminták (2 db) anyagösszetétel (azbeszttartalom) vizsgálata.

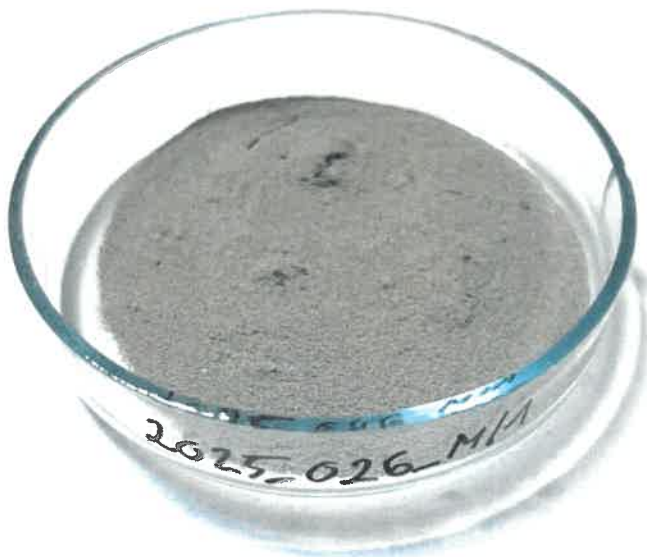
Fényképfelvétel a vizsgált anyagmintáról

**Minta laboratóriumi azonosító jele:** 2025\_026\_M/1

**Anyagszerkezet:** Azbesztmentes  
(egyéb szál-rosttartalmú, jellemző szál-rostátmérő: 1-10 µm)

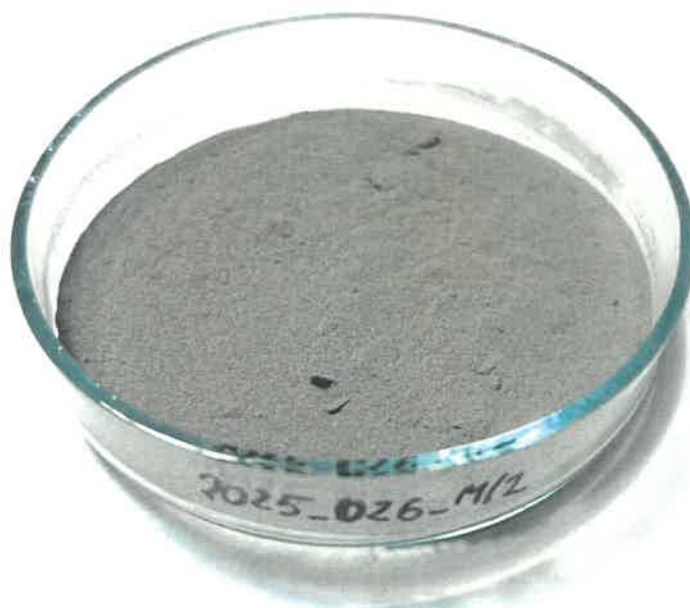
Fényképfelvétel a vizsgált anyagmintáról

**Minta laboratóriumi azonosító jele:** 2025\_026\_M/2

**Anyagszerkezet:** Azbesztmentes  
(egyéb szál-rosttartalmú, jellemző szál-rostátmérő: 1-50 µm)

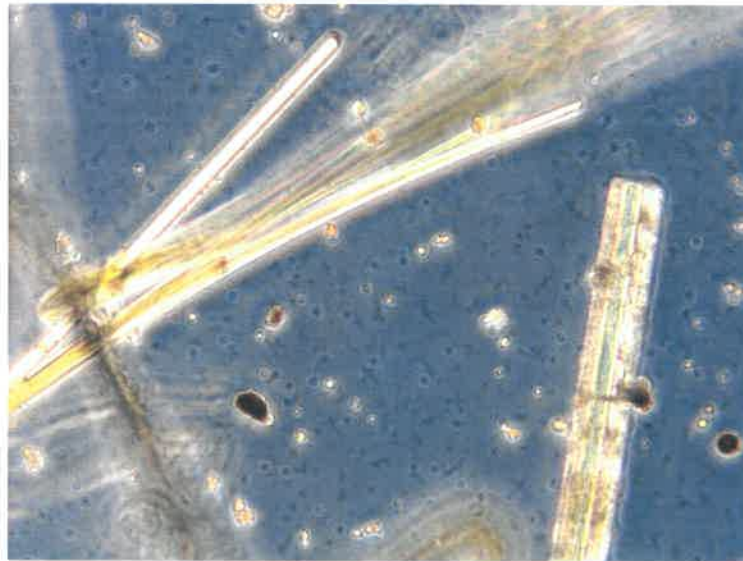
**2025\_026\_M/1 laboratóriumi azonosító jelű anyagminta**

Fáziskontraszt mikroszkópos fényképfelvétel 400-szoros nagyítás  
Azbesztmentes (egyéb szál-rosttartalmú), jellemző szál-rostátmérő: 1-10  $\mu\text{m}$

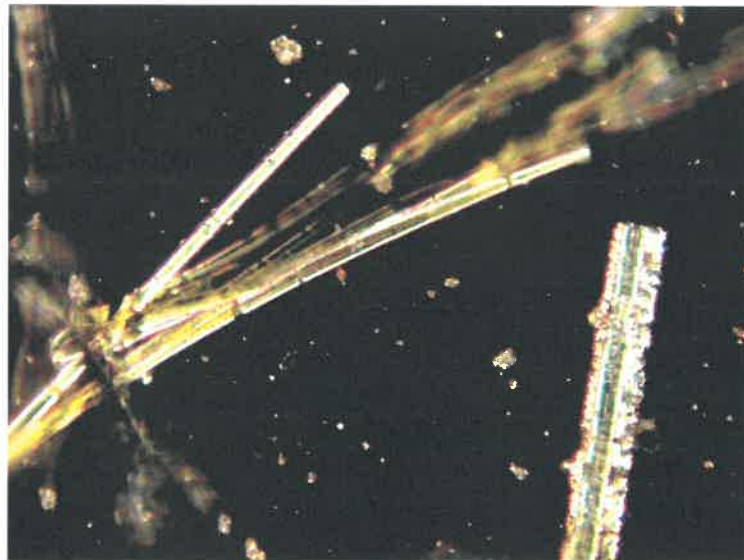
**2025\_026\_M/1 laboratóriumi azonosító jelű anyagminta**

Polarizációs mikroszkópos fényképfelvétel 400-szoros nagyítás  
Azbesztmentes (egyéb szál-rosttartalmú), jellemző szál-rostátmérő: 1-10  $\mu\text{m}$

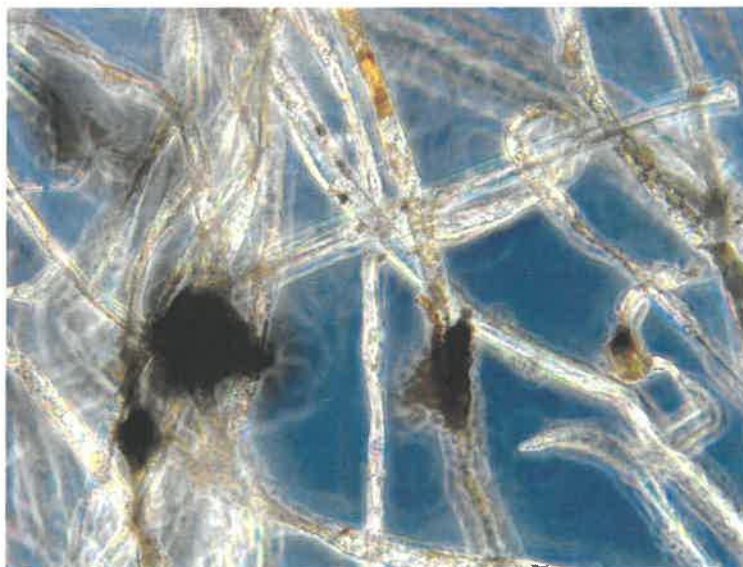
**2025\_026\_M/2 laboratóriumi azonosító jelű anyagminta**

Fáziskontraszt mikroszkópos fényképfelvétel 400-szoros nagyítás  
Azbesztmentes (egyéb szál-rosttartalmú), jellemző szál-rostátmérő: 1-50  $\mu\text{m}$

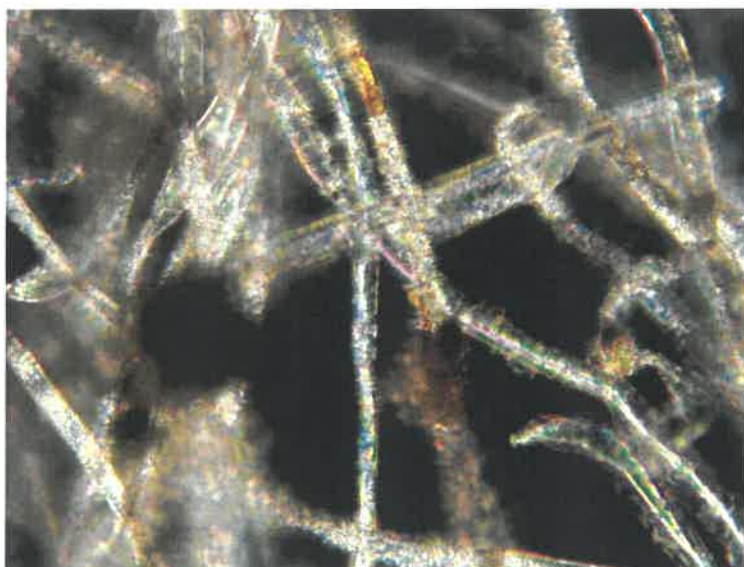
**2025\_026\_M/2 laboratóriumi azonosító jelű anyagminta**

Polarizációs mikroszkópos fényképfelvétel 400-szoros nagyítás  
Azbesztmentes (egyéb szál-rosttartalmú), jellemző szál-rostátmérő: 1-50  $\mu\text{m}$

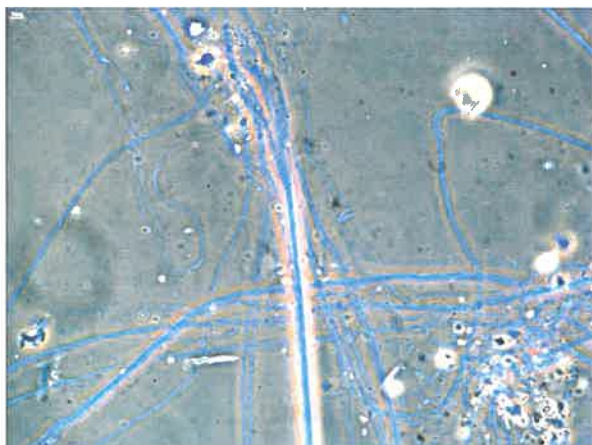
**Krizotil (fehér azbeszt) szerpentin csoport**

**Fáziskontraszt mikroszkópos fényképfelvételek**

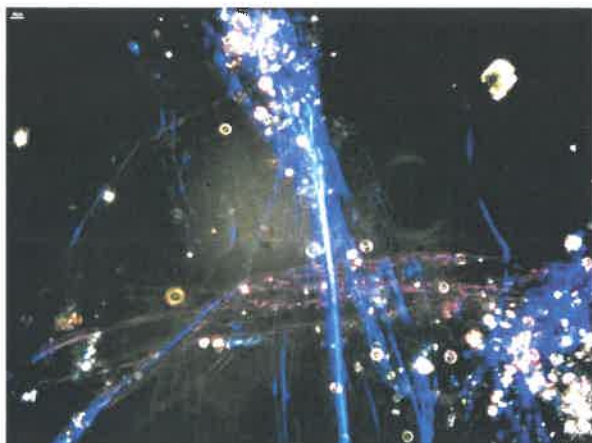
**Krizotil (fehér azbeszt) szerpentin csoport**

**Polarizációs mikroszkópos fényképfelvételek**
