INGATLANFORGALMI SZAKVÉLEMÉNY

1087 Budapest, Asztalos Sándor út 7. 1. emelet 12/A

38840/1/A/16 hrsz-ú

ÉRTÉKELÉSI BIZONYÍTVÁNY

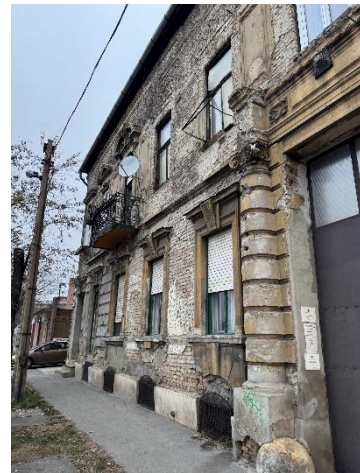
03. homlokzat

Valószínűleg építése óta komolyabb homlokzatfelújítás nem történt az épületen. A homlokzat jelenlegi, nagyon rossz állapotához a természetes állagromláson túl hozzájárult a felszívódó talajnedvesség és a csapadékvíz elvezetésének hiányosságai is. A belső udvari közlekedőfolyosók nem rendelkeznek aládúcolással, a fém szerkezetek átrozsdásodtak.

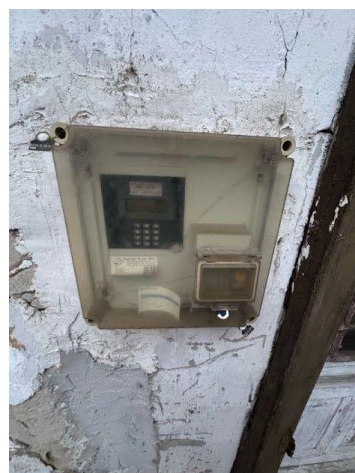
08. lakás bejárata

A vizsgált ingatlan a társasház első emeletén helyezkedik el, bejárata a nyitott közlekedőfolyosóról érhető el. A 205 cm magasságú, üvegezett bejárati ajtó tok- és szárny szerkezete vetemedett, szigetelés nélküli. A bejárati ajtón belépve a konyhába jutunk, melynek bal oldalán található a kamra, a bejárattal szemben közlekedő érhető el, amelyből a két utcafronti szoba is nyílik. Fürdőszoba és WC nem kiépített, vízvételi lehetőség és közcsatornára csatlakozás a konyhai fal mosdónál biztosított. Közműrendszerek közül a víz, közcsatorna és villany kiépített, gáz utcában elérhető. Közműmérők közül villanyóra megtalálható a bejárati ajtó mellett, vízóra nem fellelhető. Fűtést és melegvíz-ellátást biztosító rendszer nem található. A fal- és padlóburkolatok elhasználódtak, lokálisan vakolathibák láthatók, a tető felől csapadék okozta vizesedési nyomok nem tapasztalhatók. Az utcafronti tájolású homlokzati nyílászárók (2 db ablak és 1 db erkélyajtó) tok- és szárny szerkezetei cseréire szoruló állapotban vannak. Az eredeti üvegezést jellemzően eltávolították, melyet műanyag lapokkal pótoltak. A belmagasság 375 cm, galéria beépítése nem javasolt.

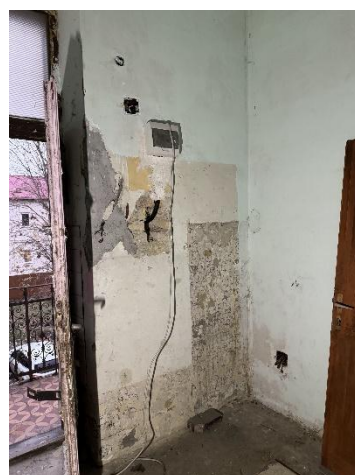
10. falazat

A lakás falszerkezetén, vizesedési nyomok nem láthatók, lokálisan vakolathibák tapasztalhatók. A lakás nem rendelkezik vizes helyiséggel, wc-vel, a szemle időpontjában nem alkalmas a (16/2016. (II.10.) / 17/2016. (II.10.) Korm.r. szerint a lakhatási igények kielégítésére.
