INGATLANFORGALMI SZAKVÉLEMÉNY

1086 Budapest, Csobánc utca 6. II. emelet 23.

35913/0/A/23 hrsz-ú

ÉRTÉKELÉSI BIZONYÍTVÁNY

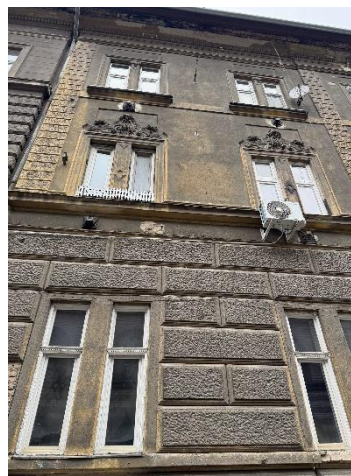
03. homlokzat

Az épület külső homlokzata átlagos állapotú, kisebb vakolathullás látható a lábazat feletti részen. A felső szintek kőporos vakolattal ellátottak, a földszinti rész kváderezett. A tető felújított, valamint a strang vezetékek is, szemlének idején pedig a ház elektromos hálózatának felújítása zajlott.

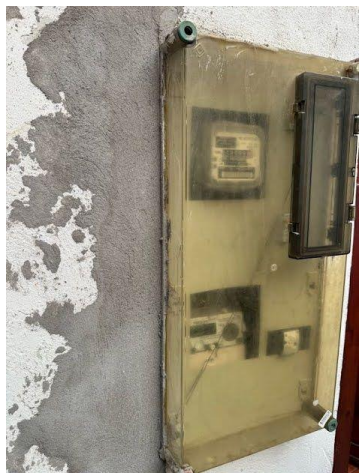
12. villanyóra

- Elektromos áram – kiépített, hitelesített villanyórával rendelkezik
- Vízvezeték – kiépített, hitelesített vízórával rendelkezik
- Gázvezeték – kiépített, hitelesített gázórával rendelkezik
- Közcsatorna – kiépített
- Fűtés – elektromos hőtárolós kályha
- Melegvíz-ellátás – villanybojler
- Gyengeáramú berendezések – nincsenek

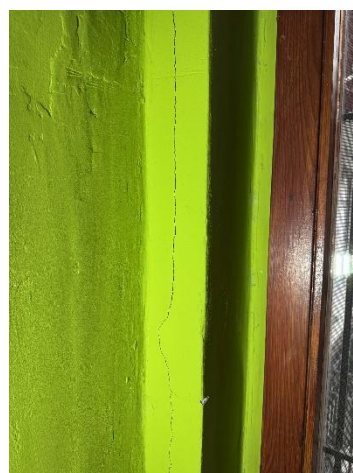
17. kisebb repedés a falazaton

A falon kismértékű repedés látható, oka nem ismeretes, statikai hiba nem feltételezhető. Wc nincs lakásban, és a falakon helyenként penészedés látható az elégtelen szigetelés, valamint a talajnedvesség elleni szigetelés hiánya miatt. A wc hiánya miatt, a szemle időpontjában nem alkalmas a (16/2016. (II.10.) / 17/2016. (II.10.) Korm.r. szerint a lakhatási igények kielégítésére.

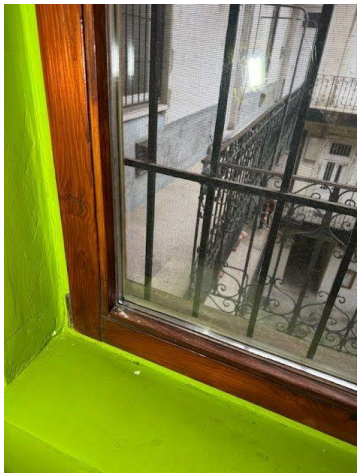
18. ablakszerkezet

A vizsgált ingatlan a társasház második emeletén található, megközelíteni a lépcsőházból lehet, lift nincs kialakítva. A bejárati ajtó és az ablak faszervezet, melyek ráccsal védettek. Műszaki állapotuk jó. Fűtése elektromos hőtárolós kályháról megoldott, a melegvizet villanybojler adja. A szobában laminált parketta, a konyhában mázas kerámia elhelyezett, műszaki állapotuk jó. A falak festettek és részben csempézettek, helyenként penészesedés látható. A konyhai rész sarkában egy zuhanyzó kialakított, azonban wc nincs a lakásban, az Önkormányzati jegyzőkönyv szerint a lakáshoz kinti wc tartozik. A szobában egy kisméretű fekvő galéria kialakított, amely könnyen elbontható, külön értéket nem képvisel. Vízóra, villanyóra, gázóra kiépített, belmagasság 3,30 m.
