Homlokzat felújítás

Budapest, VIII. kerület,
Somogyi Béla utca 22. Hrsz.:36422

BEMUTATÓ TERV
(településképi bejelentési eljárás)

Tartalomjegyzék, műszaki leírás

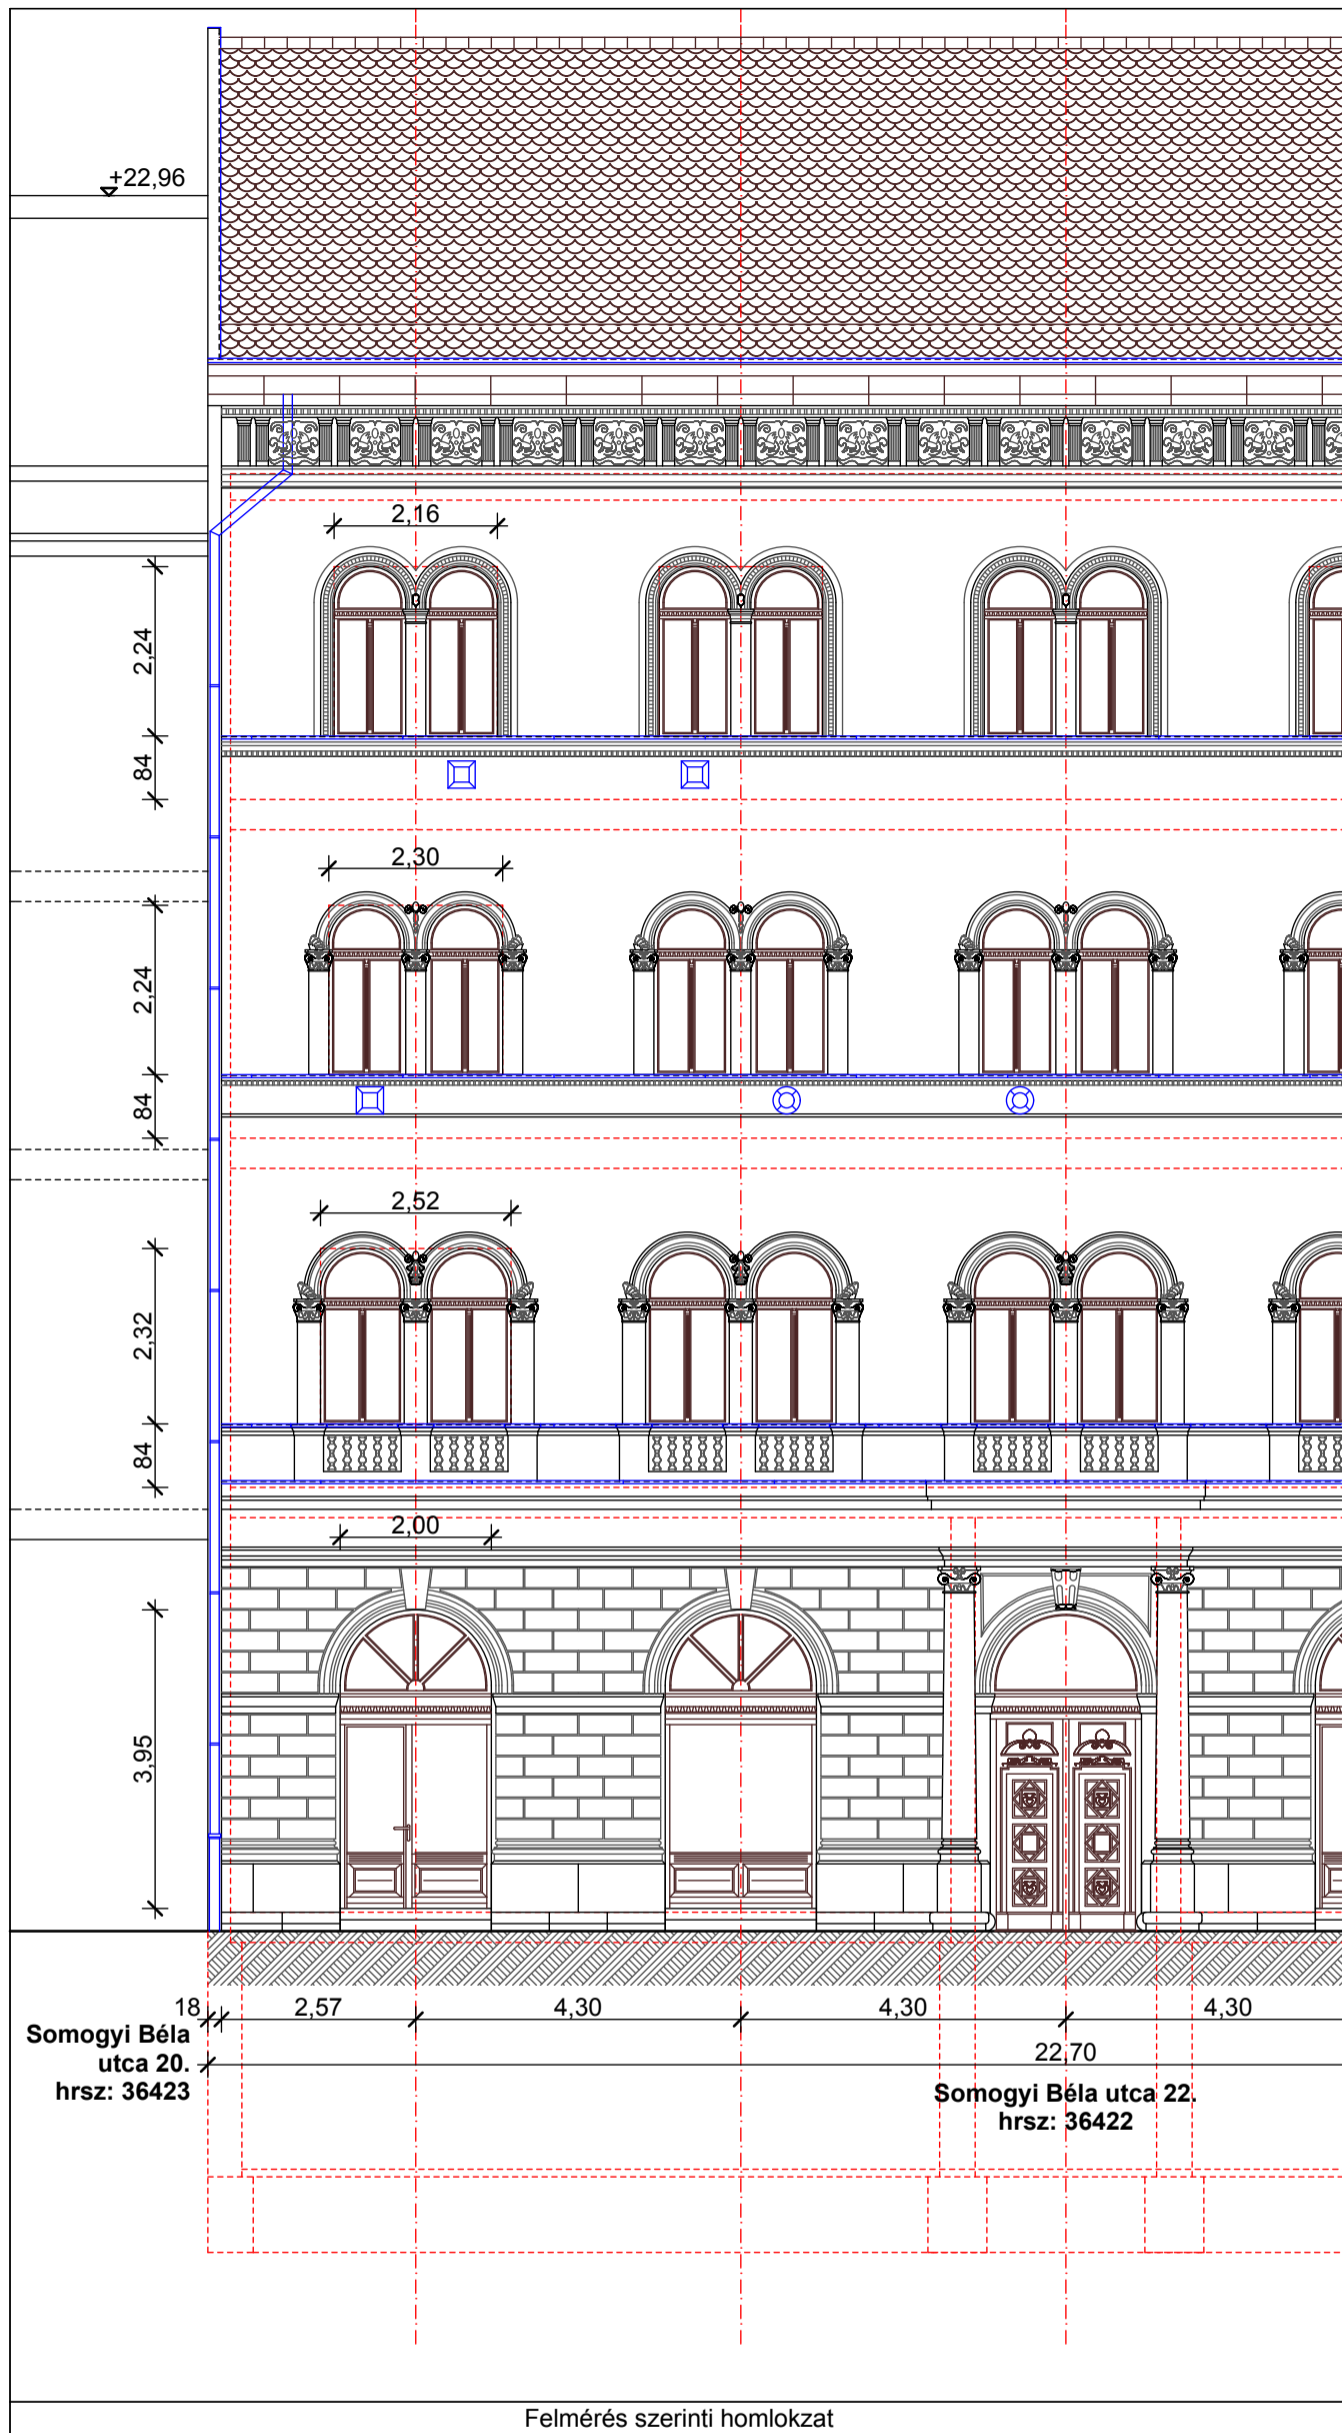
Felmérés szerinti homlokzat

A földszint felett a homlokzatfelület nagyon lepusztult állapotban van. Második világháborús, vagy 56-os belövések láthatóak mindenhol. A belövések előtt valószínűleg egyszer már felújították, átszínezték a vakolt felületeket, a földszinti zónában pedig néhány évtizeddel ezelőtt végezhetek felújítást. A földszinti, kváderes zóna pusztán műszaki szempontból rendben van ugyan (azaz nem omlik), de a felújítás során a tagozatokat egyszerűsítették, néhol teljesen le is vették, vagy az újabb vakolatrétegek miatt eltüntették. Az első osztópárkány felett, a faltokban hámló okkersárga színezésű vakolat alatt előbukkan az eredetinek tűnő első réteg, ami sötétebb, vöröses. Az emeleti zóna (síkhomlokzat) kb. 35%-n lehámlott a felújításkor felhordott okkersárga színezésű vakolatréteg és a felület kb. 5%-án a tégláig lepusztult a vakolat. Falkutatást nem végeztünk, ezért a homlokzat állványozásakor meg kell vizsgálni, hogy nincs-e a vöröses réteg alatt egy még régebbi.

- Az 1. emeleti ablakok alatti, kőbábos parapettekben a kőbábok kb. 20%-a hiányzik, másik 20% nagyon rossz állapotban van. A kőbábok mögötti felület az eredeti.
