**1085 BUDAPEST, RÖKK SZILÁRD U. 11. (Hrsz.:36677)
LAKÓÉPÜLET UTCAI HOMLOKZATÁNAK FELÚJÍTÁSA**

**faldiagnosztikai szakvélemény
az utcai homlokzat felújításához**

**Készítette:.....Simonffyné Asztalos Éva
okl. építészmérnök É1 01-1807
építésügyi szakértő: SZÉSZ 1, 2, 3, 4 01-1807(BÉK)
műemlékvédelmi szakértő: 1778 – 5 / 2009 (NEFMI)**

2013. december

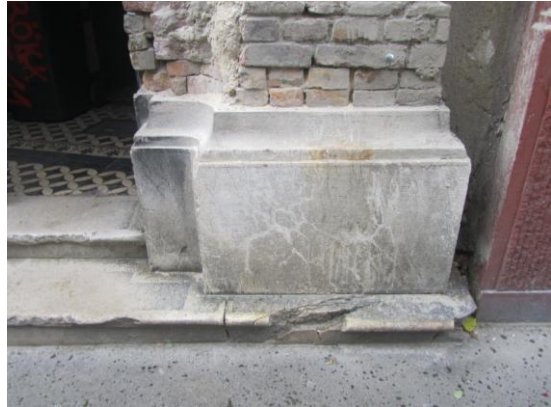
Lábazat a jobboldali rizalitnál, teljesen hiányzó alsó profil, kisebb-nagyobb kitörések. Csatorna melletti felső táblán sarokirányú repedés, a jobboldalin hálós repedezettség

A csatorna közelében mindkét oldalon jelentkező hasonló károsodás nem lehet véletlen, és egészen biztos, hogy a későbbi járdaépítéseken kívül a csatornabekötések állapotával hozható kapcsolatba (a károsodások okait ld. bővebben a 4. fejezetben.)

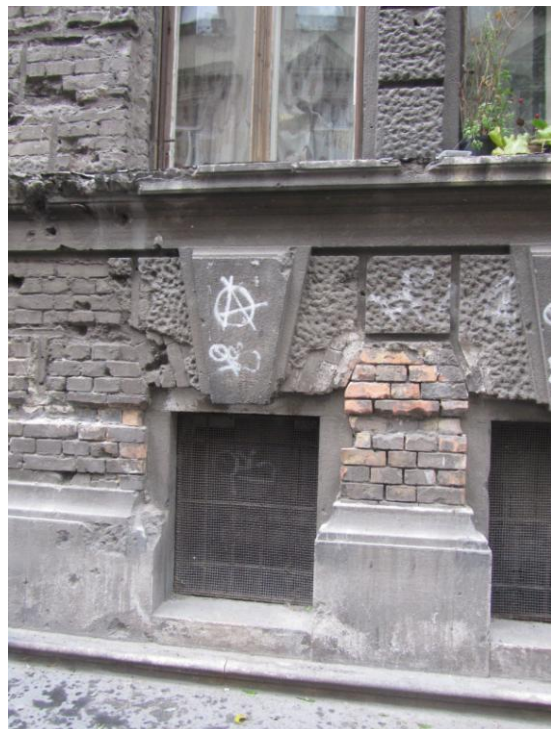
Középső falközben is csak mutatóban van, a párkány romokban, de a zárkövek épek

A felületi nedvességmérő az állvány nélkül felérhető magasságban mindenhol magas értéket mutatott (a műszer az érintkezési ponttól kb. 5 cm mélységig jellemzi a nedvességállapotot. (A vizsgálat hosszú csapadékmentes időszak után készült!) A vízdoldható sótartalom vizsgálata szerint szinte minden minta higroszkópos sótartalma magas, ez biztosítja a fal nedvesen tartását.

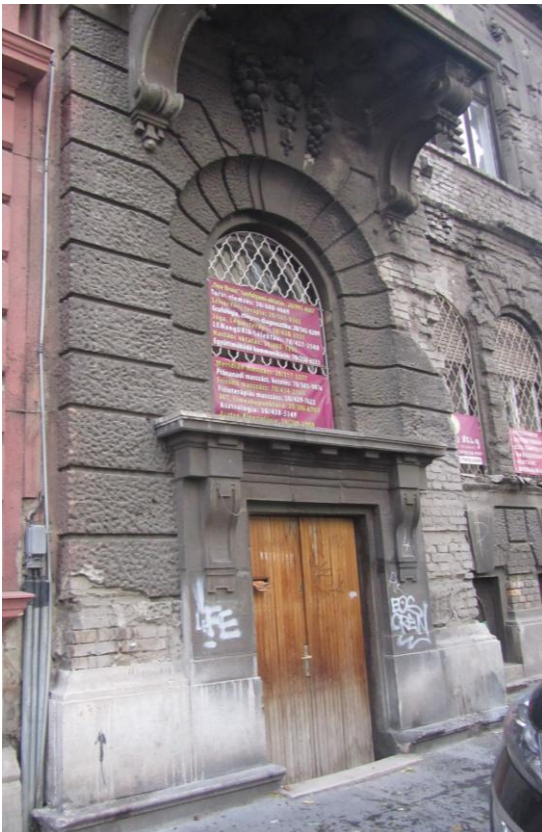
Piceszint utcai bejárata, fölötte földszint

A pinceszint bejáratát a lábazat anyagával azonos forrásvízi mészkő keretezés és elegánsan faragott konzolokkal tartott kis kiülésű előtető díszíti és védi. A kőanyag szinte hibátlan, a fugái hiányosak csak. Felülete erősen szennyezett, sőt graffitivel is terhelt. Az ajtó igénytelen lambéria felületű, nem az eredeti. Alsó felének állapota jól jelzi a lépcső és az ajtó közötti hózugot. A sávós vakolat az ablak körül és a szélső sávban – a lábazat fölötti két sáv kivételével – ép, legalább is annak látszik. De az épület szélén 1,40m magasságban (közvetlen a meglévő vakolat alatt) vett falazóhabarcs vizsgálata magas higroszkópos sótartalmat mutatott ki. A rizalit jobboldali sávjáról nagy felületen hiányzik a vakolat (ld. 6. oldal baloldali felső képén is.) Az erkélykonzolok és az erkélylemez alatti öntött díszes zárkó erősen szennyezettnek, de épnek látszik (nem közvetlen vizsgálat alapján). A jobboldali rizalitban van az épület bejárata a két alsó szintet átfogva. A sávós rusztikus vakolat több mint fele hiányzik, a nyers falazat erősen degradálódott (ld. az 5. oldal képeit is). A zárkó és díszítményei is hiányoznak. A konzolok – valószínű acélkonzolokat takaró öntvények – épnek látszanak. A díszes kovácsoltvas kapu valószínű az előtérrel együtt a közelmúltban felújításra került.

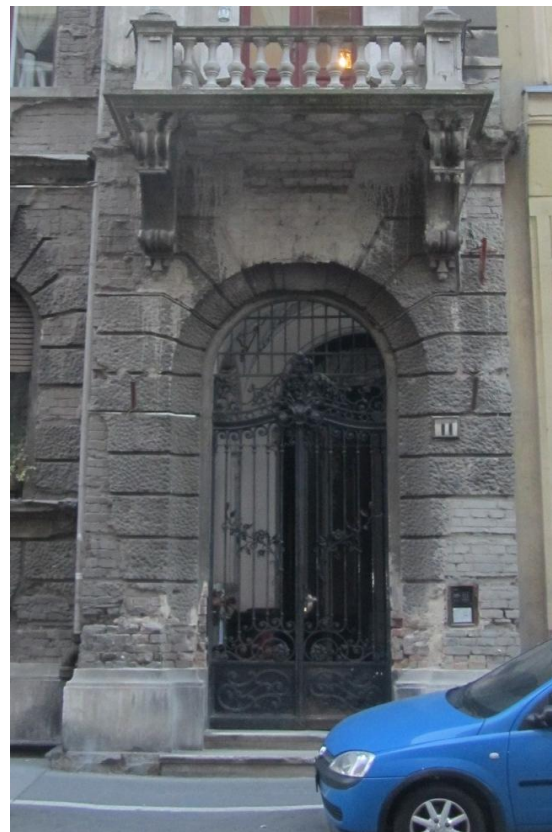
Az épület bejárata a jobboldali rizalitban

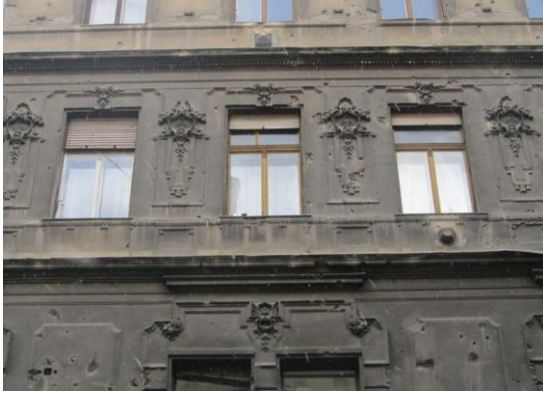
A második emeleti homlokzat

Mind a három szinten a rizalitok mellett a a csatorna vonalában végig jelentős a vakolathiány. Nehezen magyarázható vakolathiány regisztrálható az első emelet baloldali szélső traktusában és a második emelet jobb szélső parapeténél. Esetleg magyarázható a korábbi két csatornának azon a szakaszon lokálisan nagyobb hibájával. Valószínű inkább, hogy két komolyabb háborús belövés miatt alakult ki, mert utólagos falkiegészítés is regisztrálható. A többi felületen belövések nyoma, de a vakolat – ezektől eltekintve – hordképesnek látszik. A felületi szennyezettség felfelé fokozatosan csökken, és egyre jobban érzékelhető az eredeti (legalább is a II. világháború előtti) színezés.

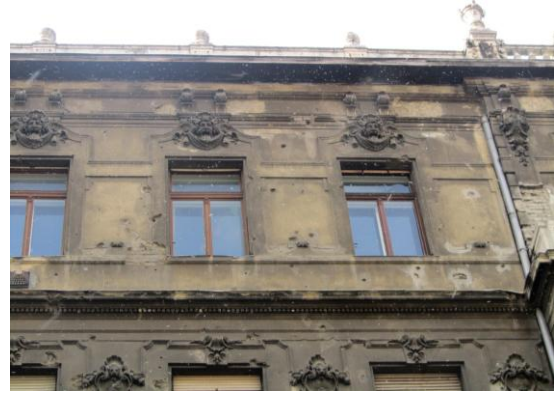
A harmadik emelet homlokzata
