1082 Budapest VIII.,  
Kis Stáció u. 5. sz. alatti társasház  
utcai homlokzatának felújítása  
(hrsz: 35604)

| Rajz megnevezése:<br>UTCAI HOMLOKZATOK<br>Meglévő állapot | | |

1085 BUDAPEST, KIS STÁCIÓ U. 5. (Hrsz.:35604)  
LAKÓHÁZ UTCAI HOMLOKZATÁNAK FELÚJÍTÁSA  
TELEPÜLÉSKÉPI BEJELENTÉSI TERV

## MŰSZAKI LEÍRÁS

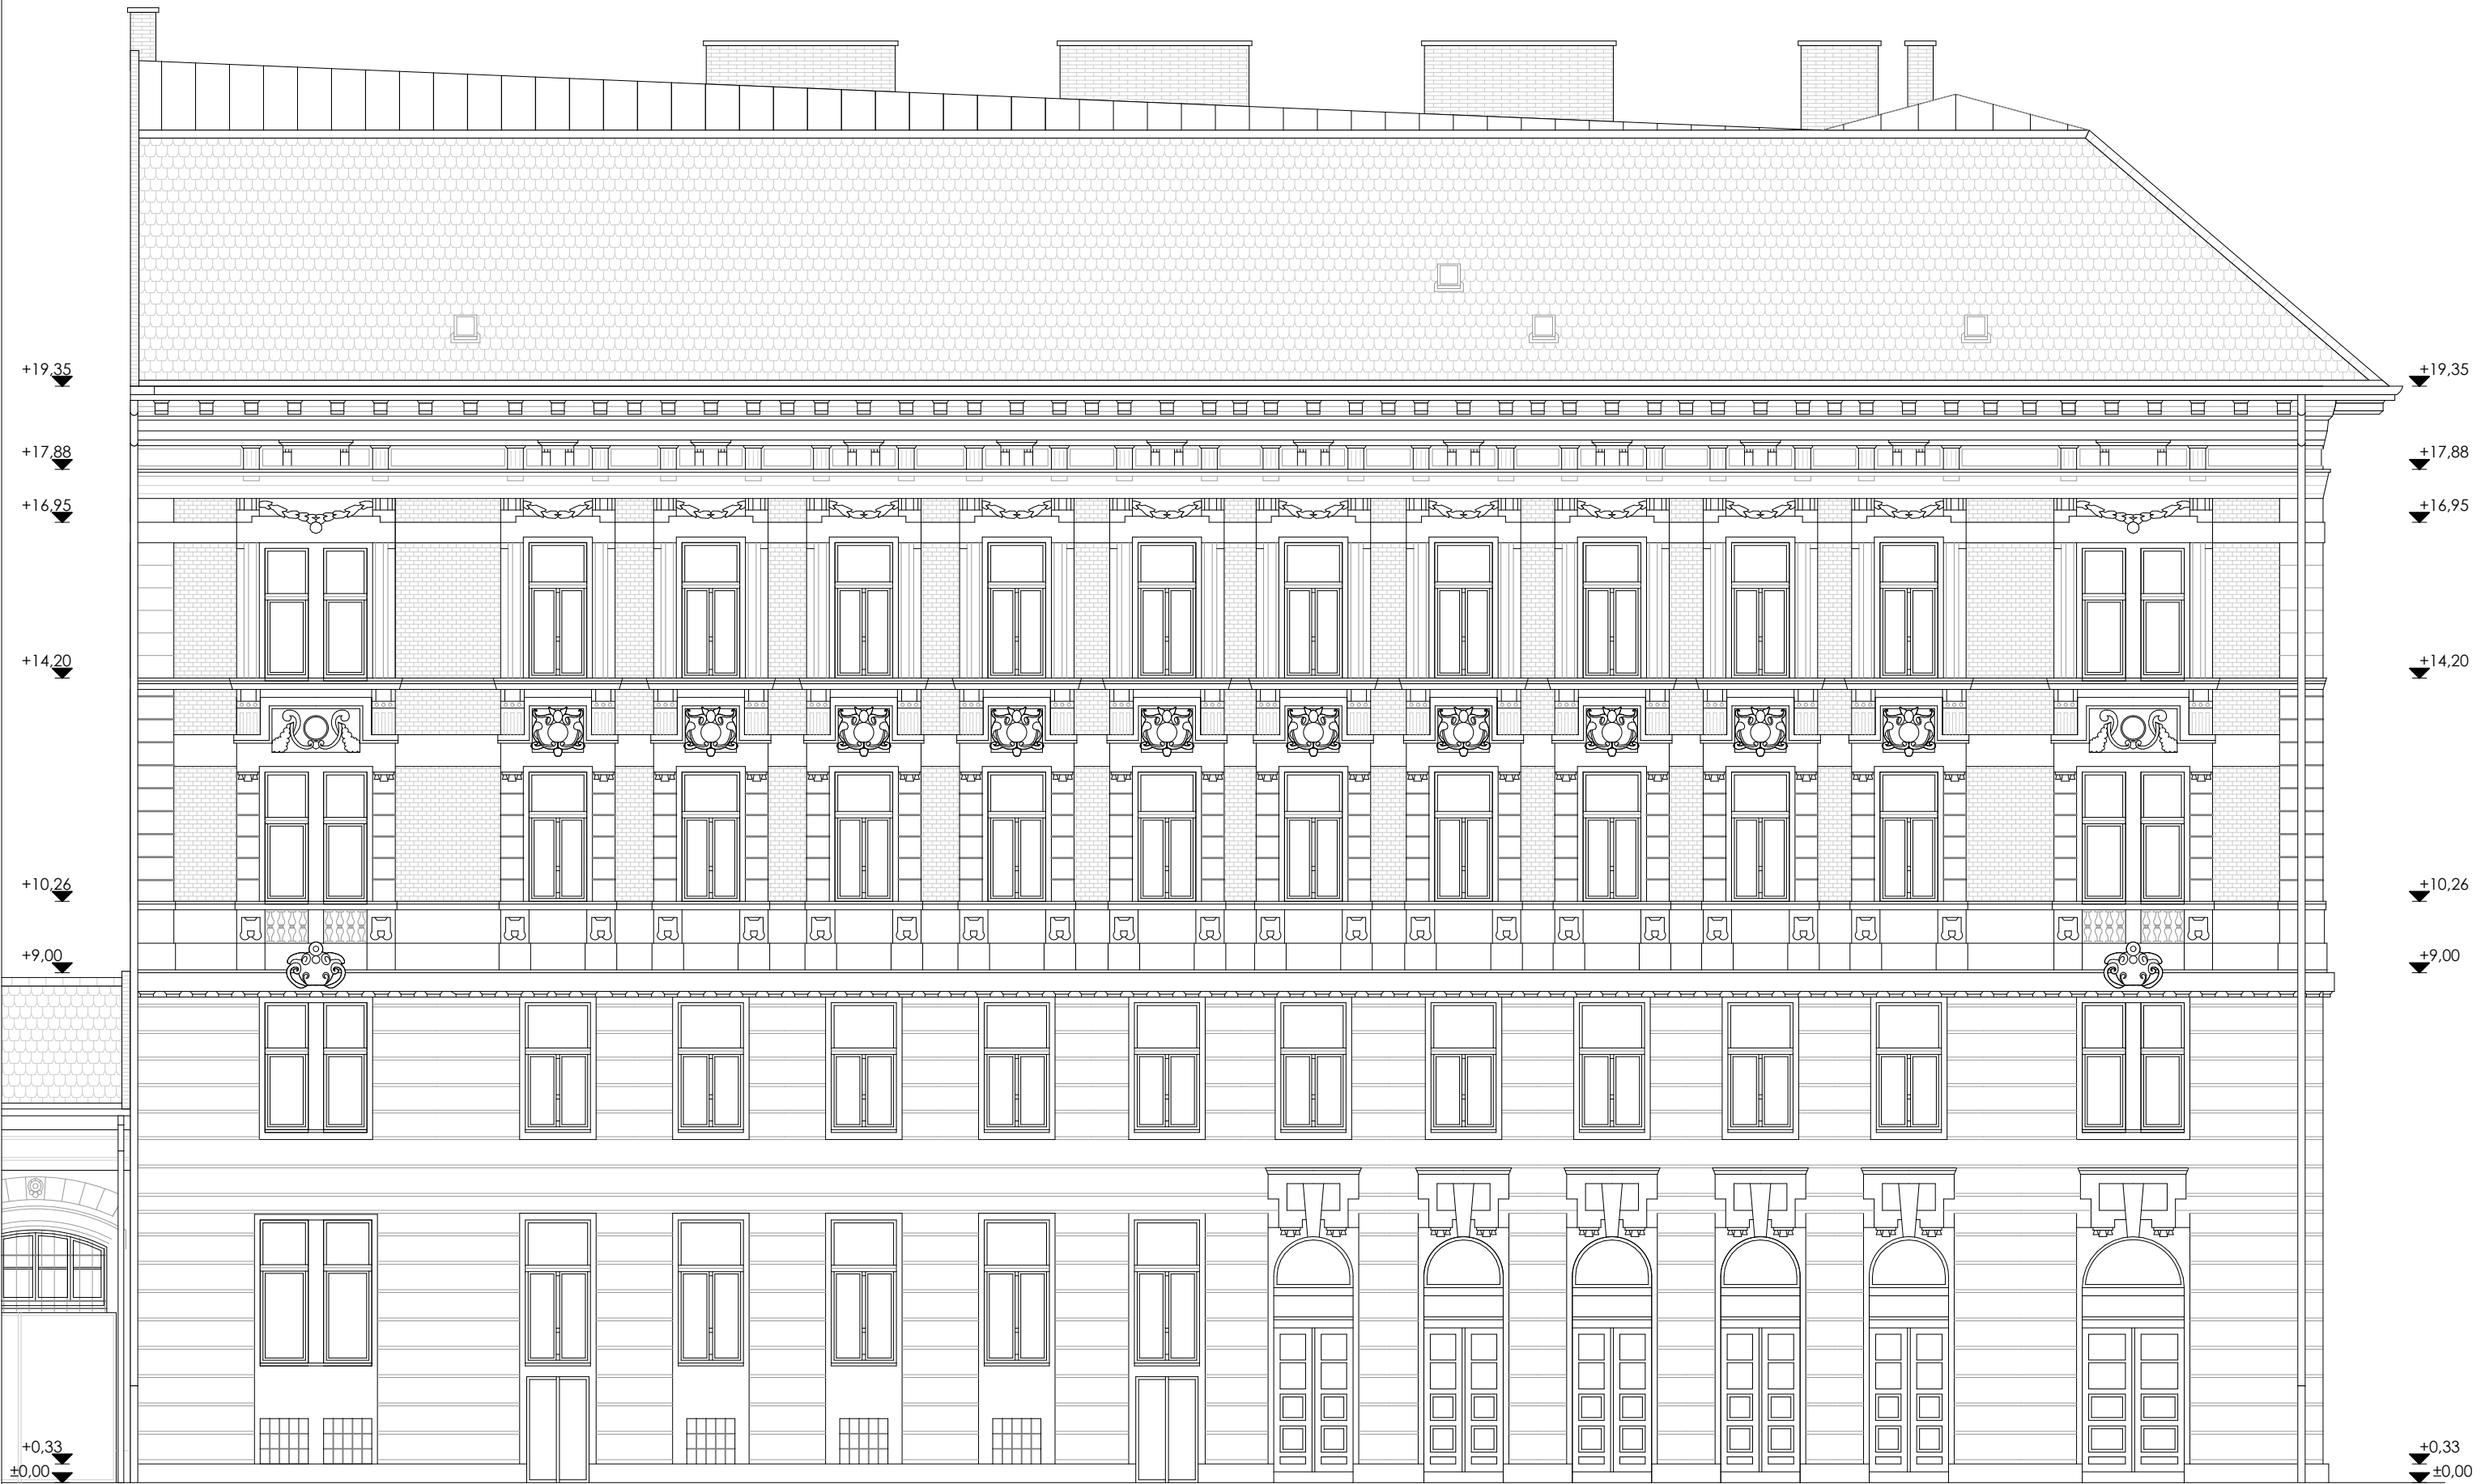
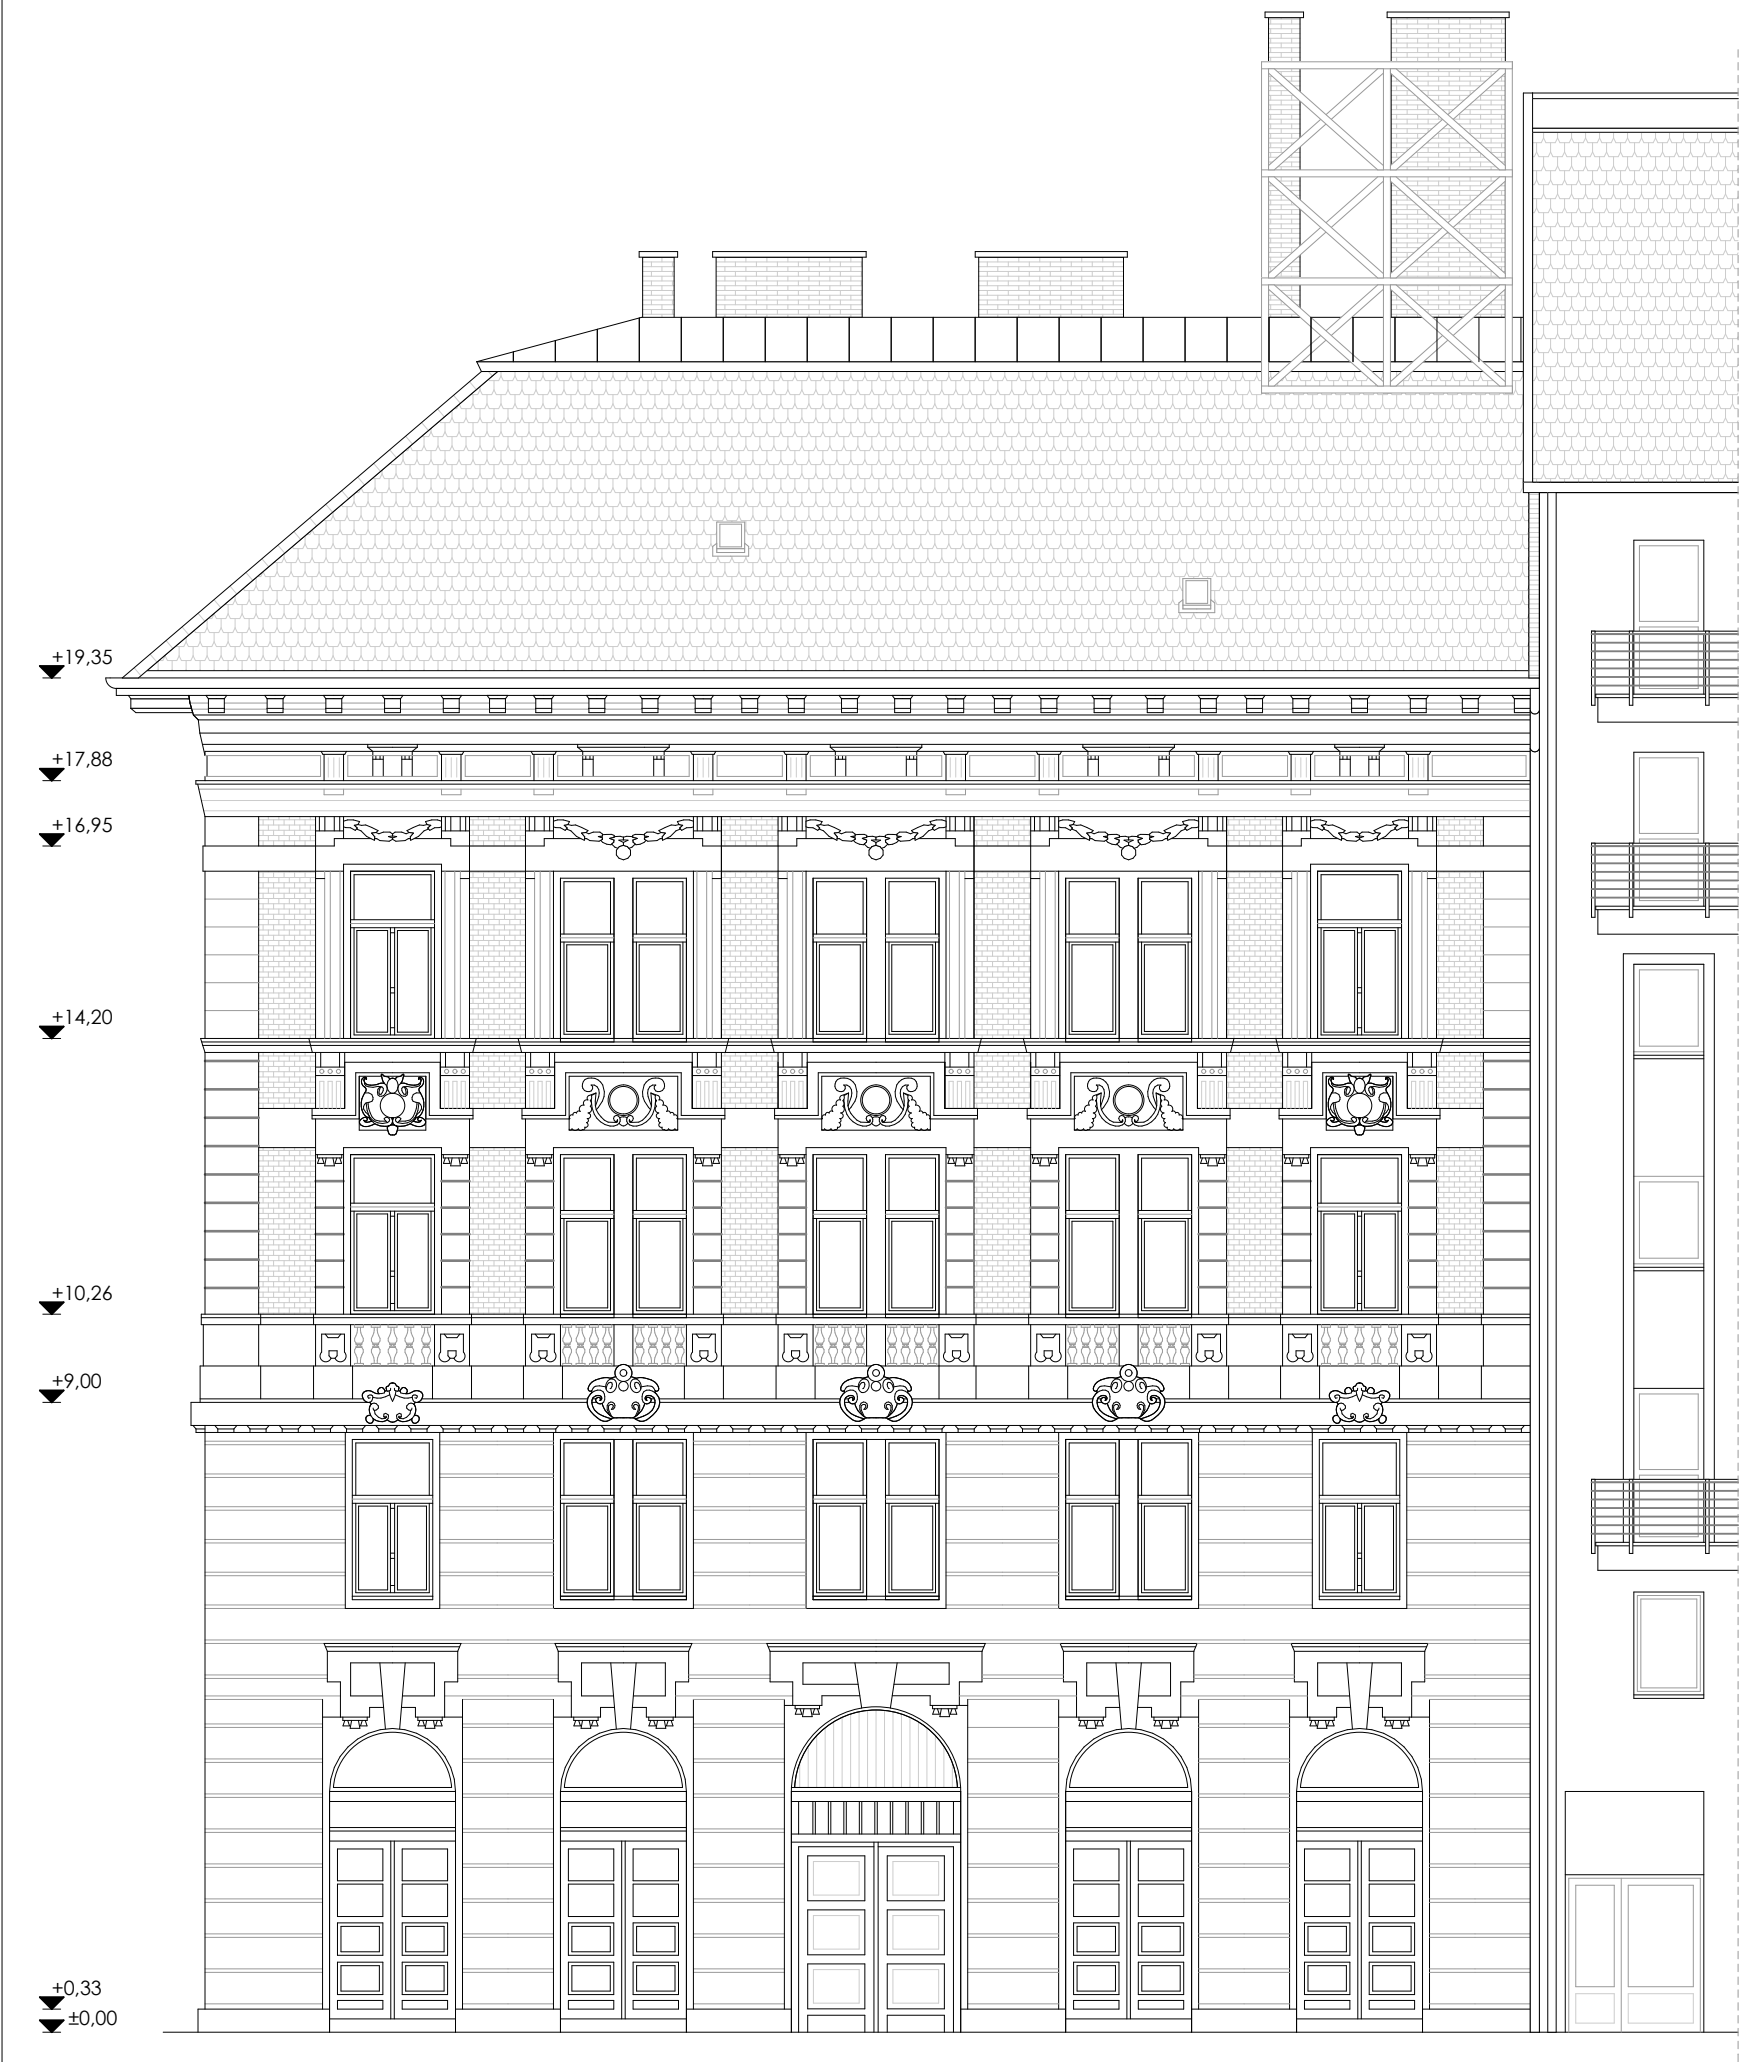
- 1 Sávos, sima felületű okkersárga vakolat fogazott hátfalazattal (földszint és első emelet)
- 2 A vakolt felületek és a stukkók egységesen okkersárga színűek

- 3 Tűrhető állapotú, szennyezett téglaburkolat - világos, szürkés okker színű
- 4 Súlyos háborús sérülés nyoma: feltehetően robbanás okozta "kráter" utólagos befalazása a homlokzat teljes magasságában, kb 4,5 m szélességben, eltérő színű téglával és falazási módszerrel, illetve vasbeton koszorúkkal megerősítve

- 5 A bádogos szerkezetek nagyon rossz állapotúak, vagy teljesen hiányoznak.
- 6 A nyílászárók 80%-a még az eredeti, néhol felújított kapcsolt gerébtokos ablakszerkezet sötétbarna, vagy világosbarna színben. A maradék 20% fehér színű műanyag ablak. Pár ablakon megjelennek utólag szerelt, külső oldali műanyag redőnyök is.

- 7 Az ereszeljait hézagos deszkázattal burkolja.
- 8 Utcai portálok parapetmezőjének utólagos felfalazásával létrejött földszinti ablakok dísztelen, zöldre festett kapcsolt gerébtokos ablakokkal és biztonsági rácsokkal.

- 9 Tűrhető állapotú, barnára festett fa kapu (valószínűleg nem eredeti)
- 10 Szürkére festett acél biztonsági redőny
- 11 Pincei nyílások változatos, igénytelen lezárása acéllemezrel, illetve rácsokkal

- 12 Parapetkonvektorok füstelvezetői

min. 90 %-os vakolathiány

meglévő, de kb. 50 %-ban károsodott vakolat

utólagos, lokális vakolatjavítás az eredeti vakolatarchitektúra nélkül

jelentős mértékben sérült, vagy hiányzó vörös mészkő lábazat

hiányzó, vagy nagyon rossz állapotú stukkódísz

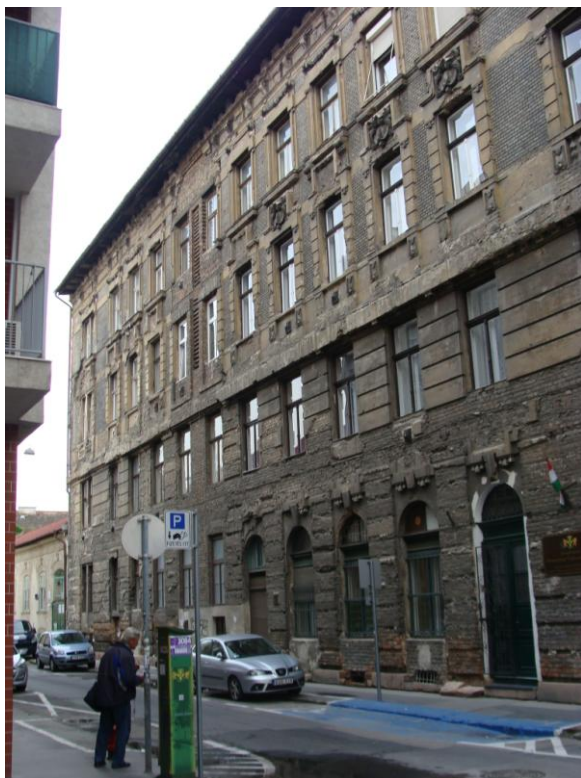
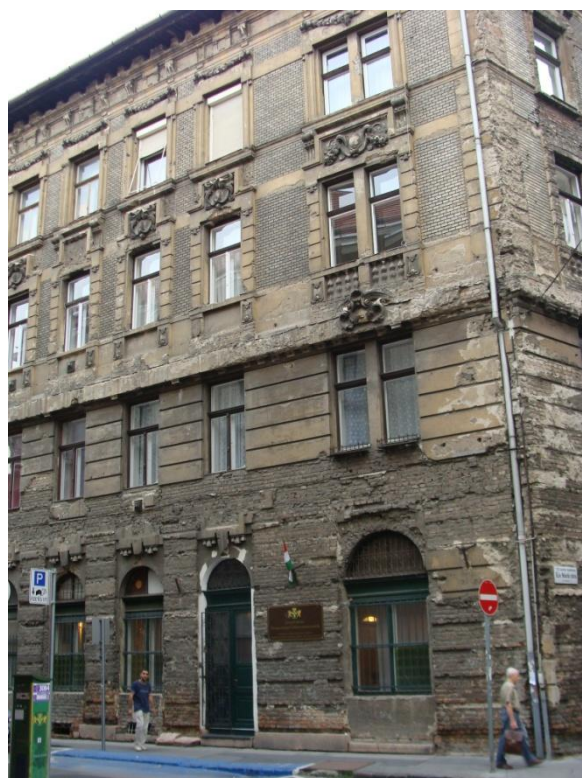
*Vajdahunyad utca felőli homlokzat*

Valószínűleg építése óta komolyabb homlokzattfelújítás nem történt az épületen. A homlokzat jelenlegi, nagyon rossz állapotához a természetes állagromlás túl hozzájárultak pl. a csapadékvíz elvezetés hiányosságai, az egyre agresszívabbá váló korróziós hatások és a 20. század harci eseményei. A társasháznak most pályázati támogatás elnyerésével és jelentős önerő befektetésével lehetősége nyílik a címbeli épület utcai homlokzatának felújítására.
