**Tárgy: Javaslat a Budapest VIII. kerület, Körös u. 17/B 1. emelet 16. szám alatti bérlő bérleti jogviszonyának közös megegyezéssel történő megszüntetésére, másik lakás bérbeadása mellett**

**Tartószerkezeti szakértői állásfoglalás**  
Budapest, VIII. Körös u. [REDACTED] alatti Társasház  
veszélyesen kihajló világító udvari biztosító dűcolatai körüli lakások  
használhatóságáról

## **SZAKÉRTŐI VÉLEMÉNY**

Budapest, VIII. Kőrös u. [REDACTED] alatti Társasház  
falazott teherhordó szerkezetei állapotáról

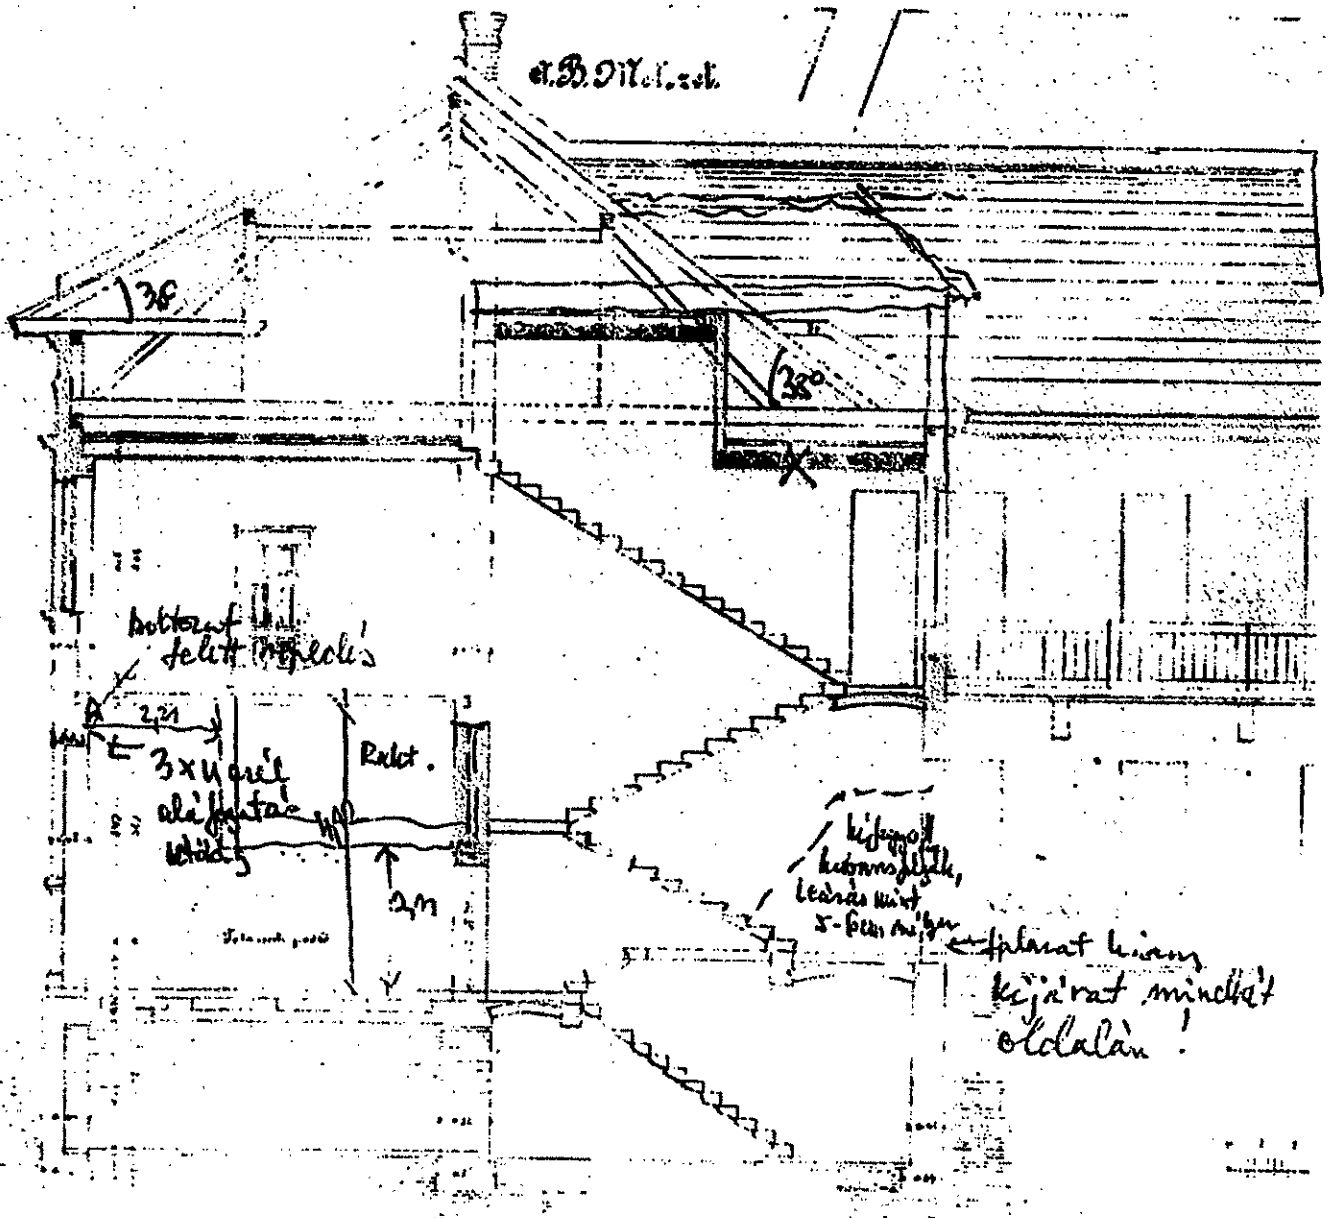
METSJET, UTAFRONT

Budapest, VIII. ker. Kőrös utca [redacted]  
 Tűzfalak dőlésének mérése  
 Relatív magasságok
