Homlokzat rekonstrukció

Budapest-1086, VIII. kerület,
Baross utca 125. Hrsz.:35918

FELMÉRÉSI TERV
(településképi bejelentési eljáráshoz)

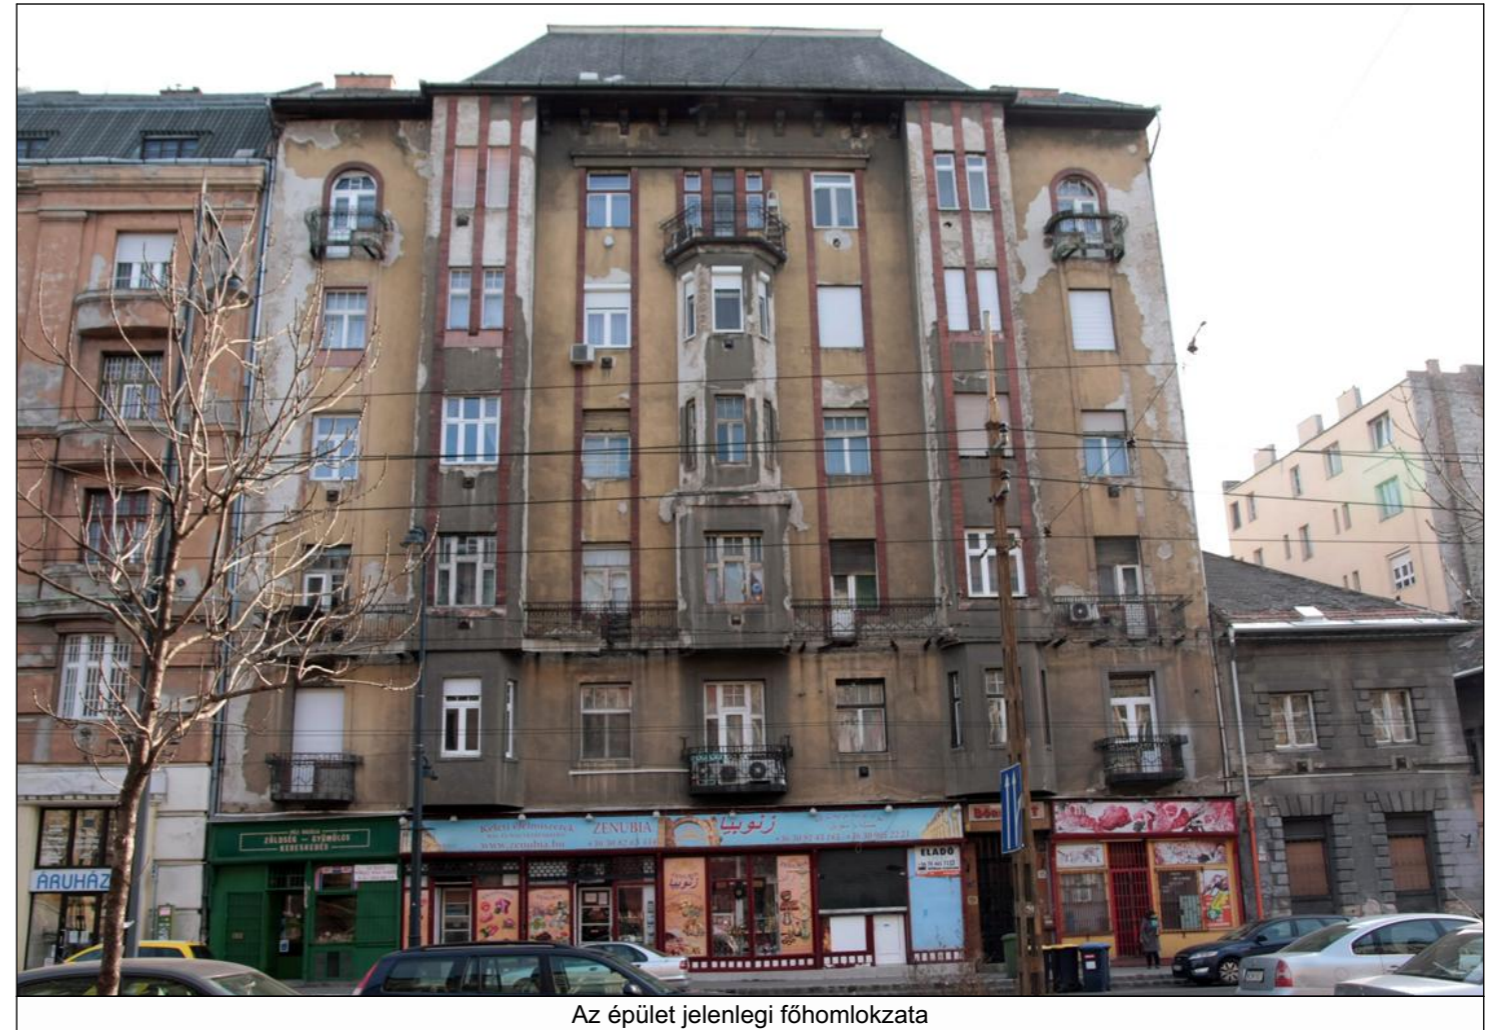
Az épület jelenlegi főhomlokzata

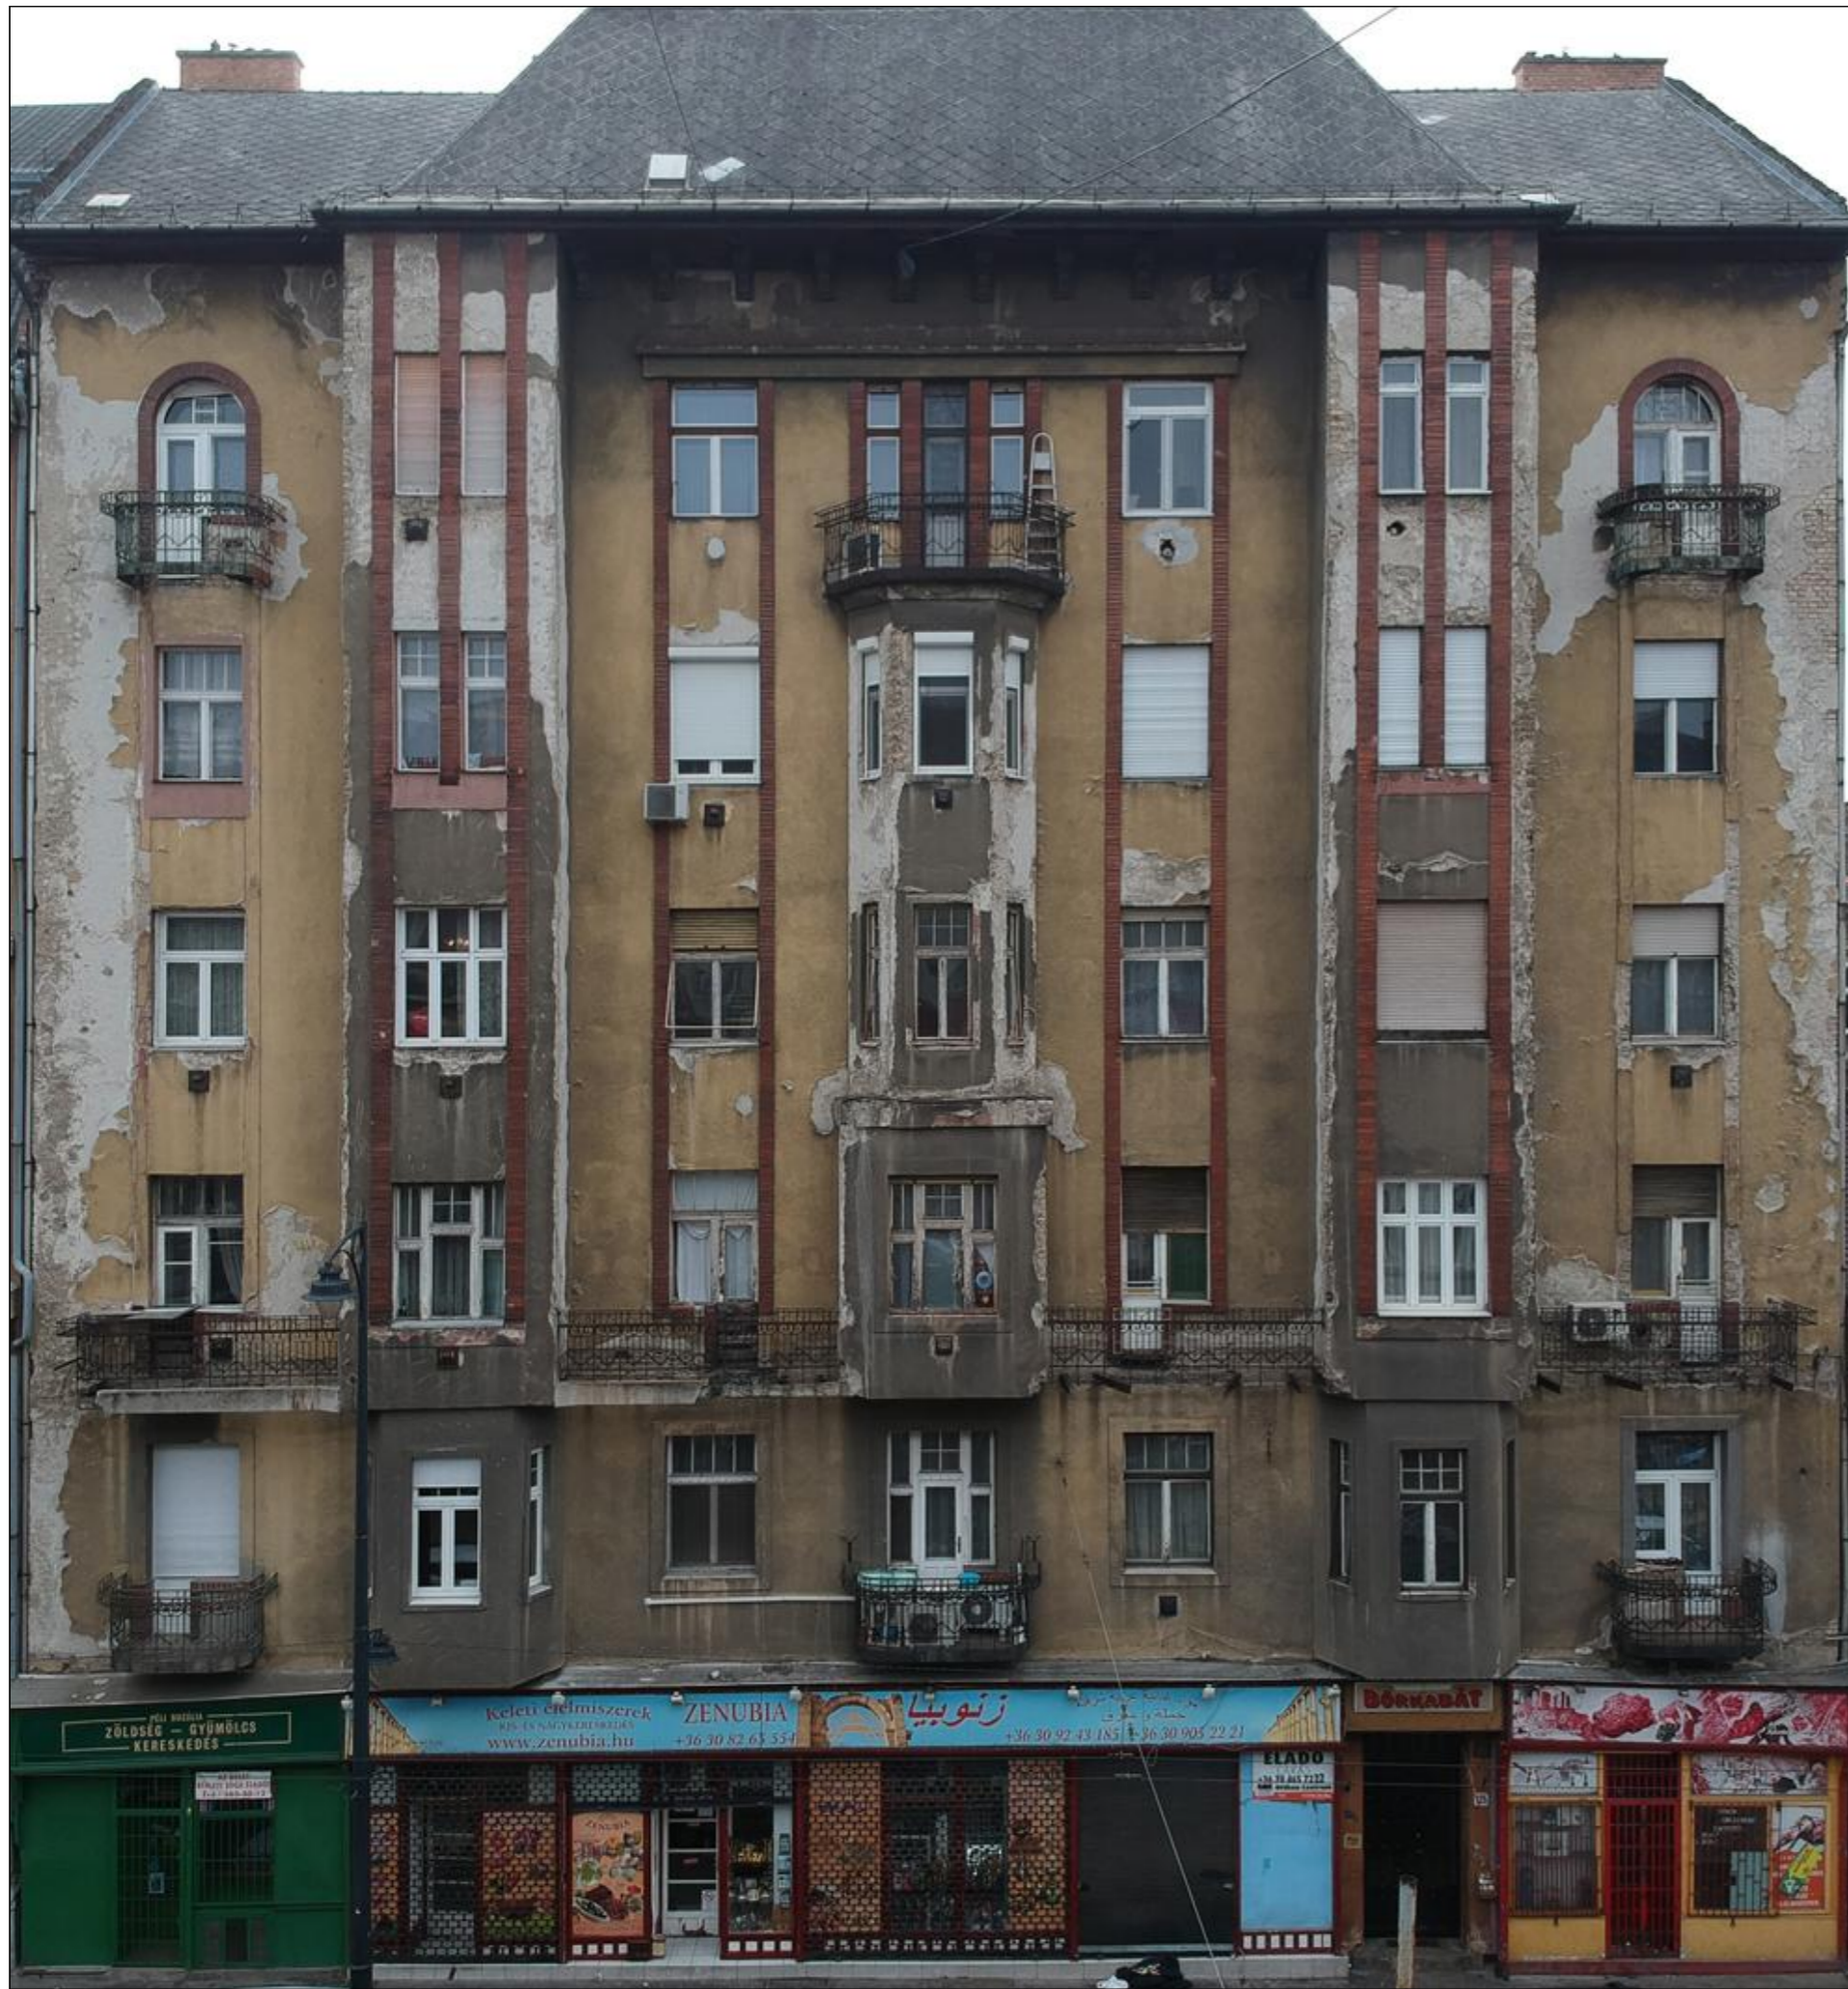
A Baross utca 125. lakóépület főhomlokzatának ortogonális fotója 2019. márciusában.

A Baross utca 125. lakóépület homlokzat a 106 évvel ezelőtti, Vermes József építész által tervezett terv alapján készült, de a jelenlegi kialakítás elég jelentősen eltér a tervezettől, sőt a kb. 50 évvel ezelőtti fotó egy mindkét állapottól jelentősen eltérő köztes állapotot mutat. Az eredeti terv alapján épült tehát a földszint + 5 emeletes ház 7 tengelyes, klinkertégla sávokkal tagolt, vakolt felületű főhomlokzata, amit szintén az eredeti terv szerint erős kiülésű rizalit tagol minden páros tengelyben. A földszinti üzletportálok kivételével a nyílásrend is közel azonos az 1913-ban tervezettel, sőt az ornamentika is hasonló karakterű, de jóval szegényesebb. A tetőforma az eredetileg tervezetthez hasonló, így a főpárkány is követi az eredeti geometriát.

Az épület eredetileg tervezett, igen gazdagon díszített, arányos, szép, magyar szecessziós karaktere helyreállítható, de nem feltétlenül szükséges, hiszen a kissé átírt, puritánabb jelenlegi karakter is tetszetős. A nem az eredeti terv szerint megépített földszinti portálsáv kifejezetten jobban illeszkedik a "külső" Baross utca karakterébe, mint a tervezett, tehát nem merül fel a portálrendszer átalakítása. A 60-as 70-es években átalakított, eredetileg tömör mellvédés 2. emeleti erkélysor és a középrizalított lezáró, eredetileg szintén tömör mellvéddel zárt terasz eredeti kialakításának visszaépítését viszont javasoljuk. A 2. és 4. emeleten elpusztított erkélylemezek visszaépítése egyértelmű és tisztán mérnöki feladat.

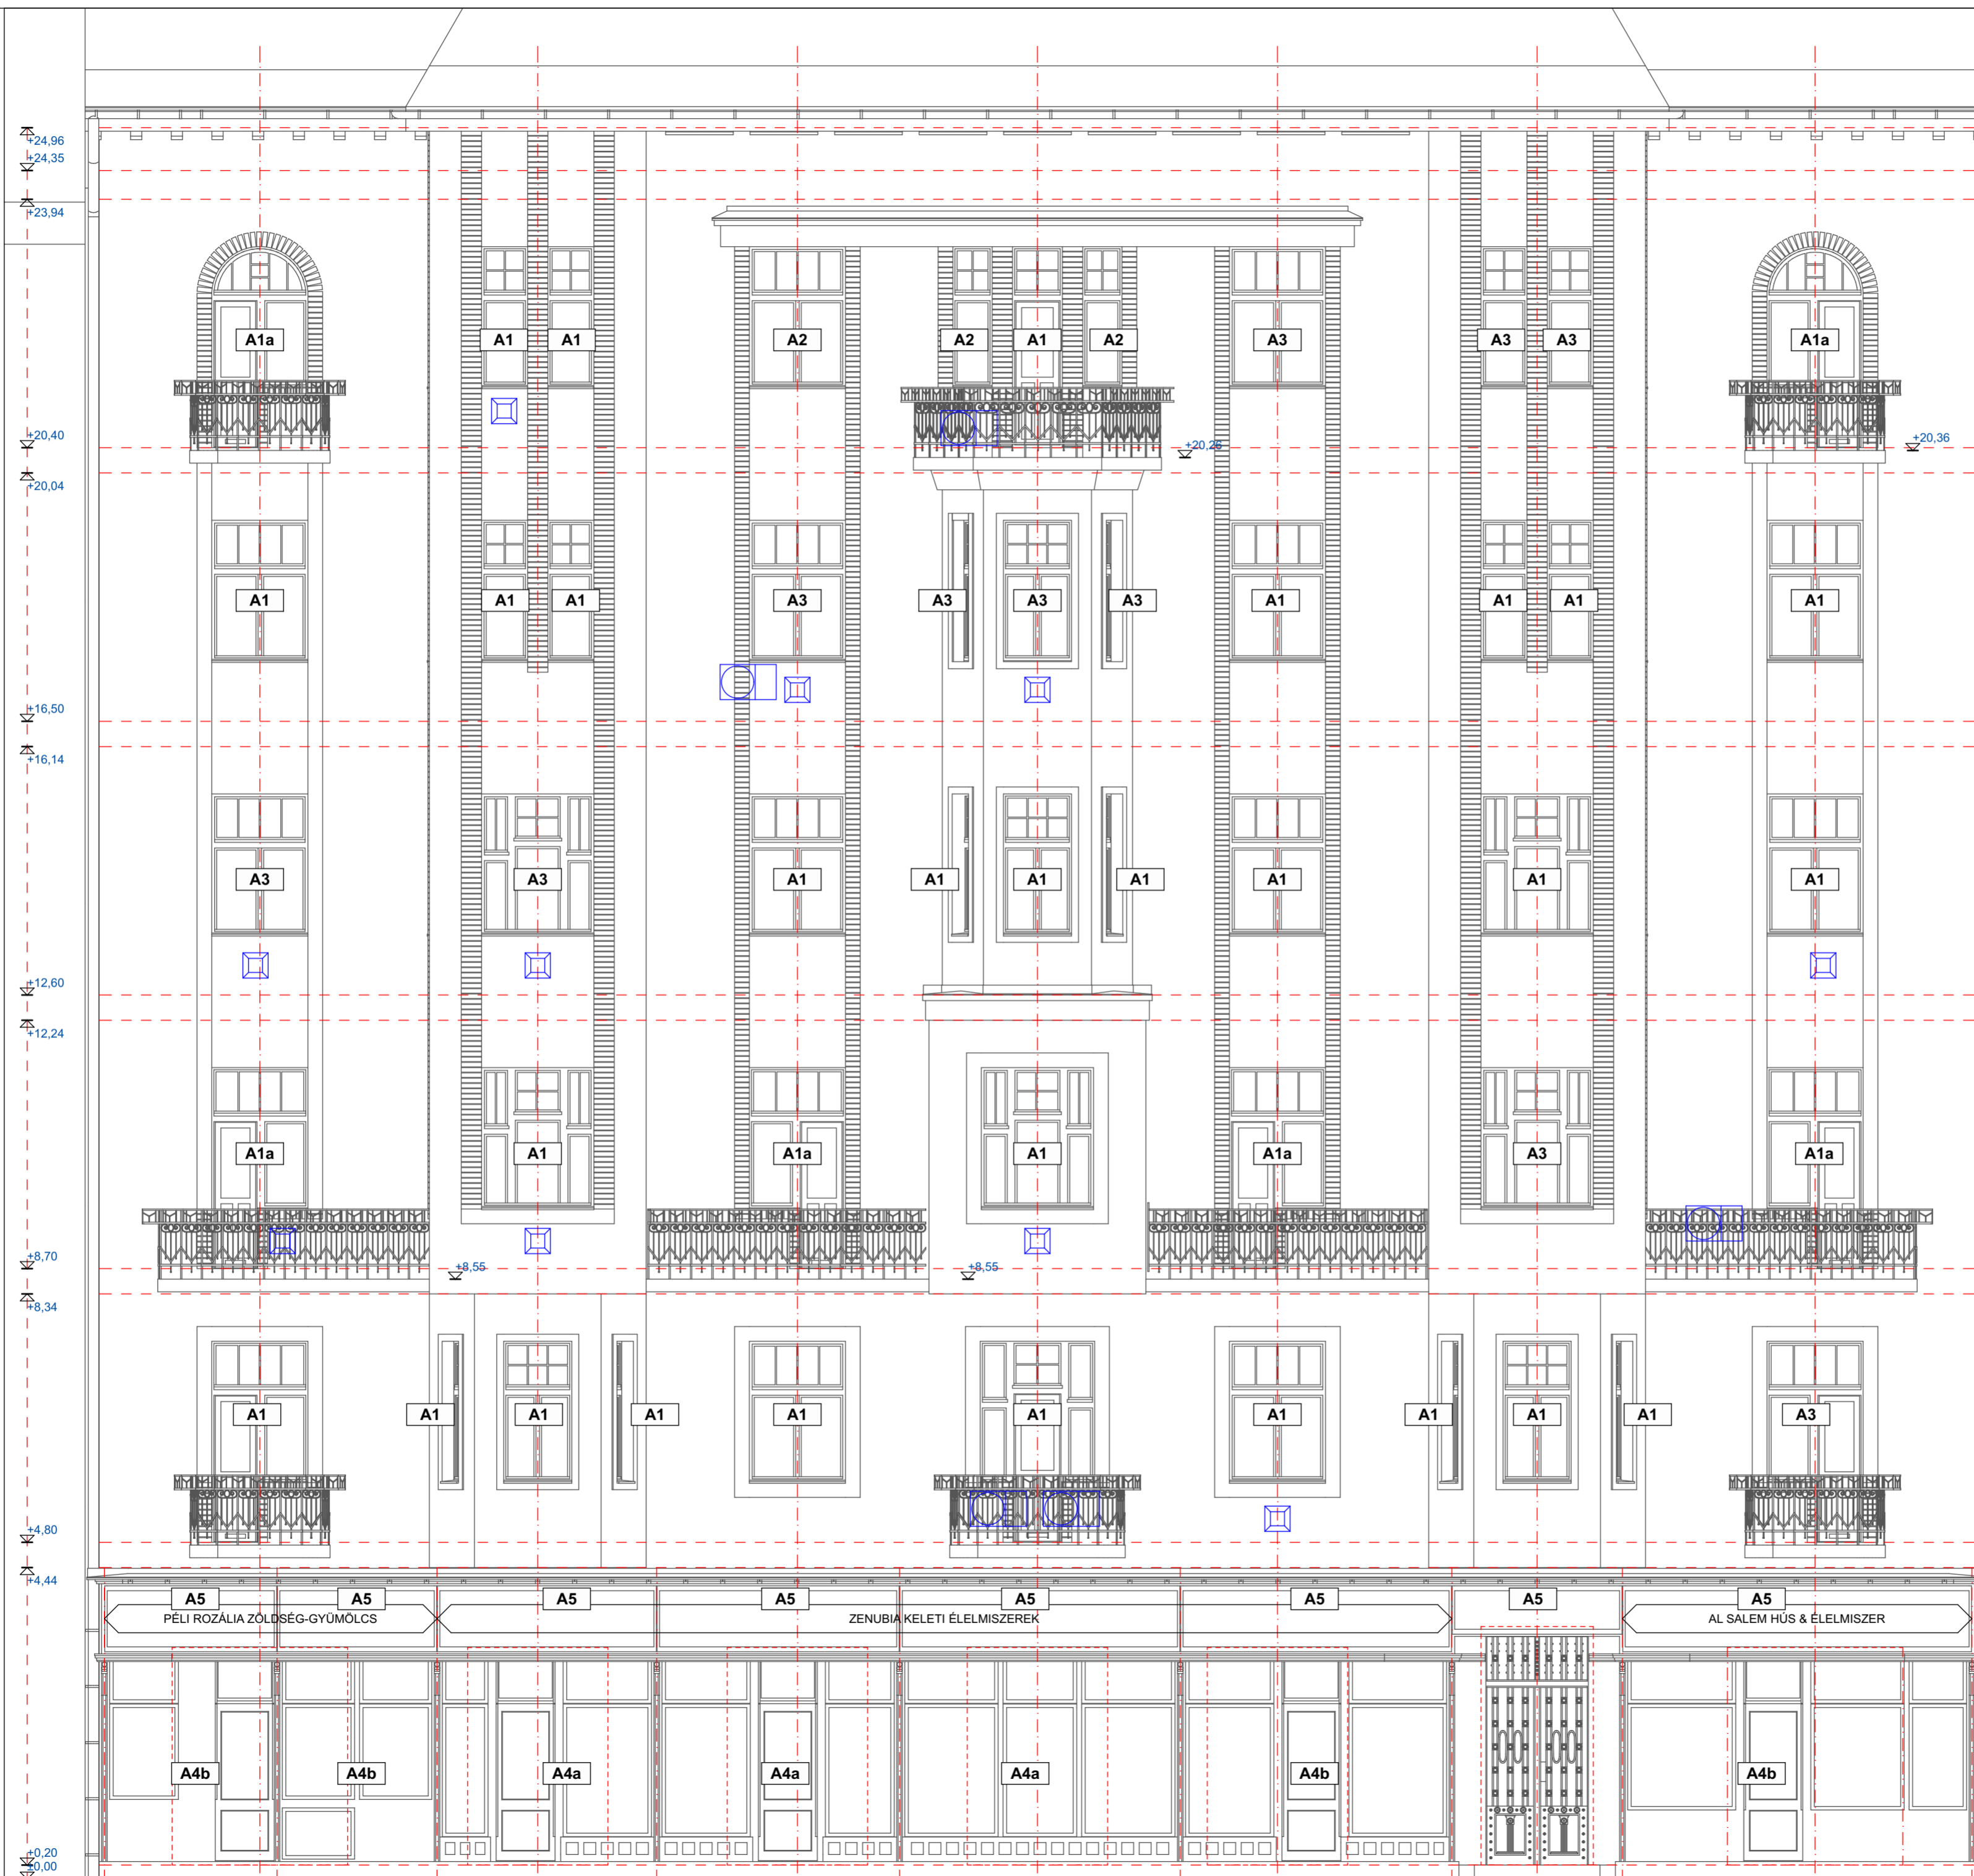
F2/1	Homlokzat rekonstrukció
	Budapest-1086, VIII. kerület, Baross utca 125. Hrsz.:35918
1:66,66	FELMÉRÉSI TERV (településképi bejelentési eljárás)
2025. január 8.	Jelenlegi állapot vonalas (idealizált) rajza

A nyílászárókat itt idealizált állapotban ábrázoljuk, azaz ott is van osztás, ahol valójában nincs, ott is üvegezett portált modelleztünk, ahol befalazták, stb... Az előző, ortogonális fotóval együtt kell értelmezni az osztályozást.

- A1** Eredeti, kapcsolt gerébtokos, faszerkezetű nyílászáró
- A1a** Eredeti, kapcsolt gerébtokos, faszerkezetű nyílászáró, amit jelen beavatkozás is érint (újragyártandó)
- A2** Nem eredeti, faszerkezetű nyílászáró, elfogadható megoldással kivitelezve
- A3** Új, műanyag szerkezetű nyílászáró, elfogadhatatlan megoldással kivitelezve
- A4a** Faszerkezetű, üvegezett portál. Csak néhol javítandó a szerkezet, megtartható a portál osztása, de felújítandó a felületkezelés.
- A4b** Faszerkezetű, üvegezett portál. Csak néhol javítandó a szerkezet, de cserélendő a teljes portálmező.
- A5** Csak néhol javítandó a szerkezet, de cserélendő a teljes cégfelirat mező.
