Tárgy: Javaslát a Budapest VIII. kerület, Csobánc utca 4. szám alatti társasházban a 6. számú és 16. számú albetétek közötti osztatlan közös tulajdonú földem beázásból eredő káresemény költségeinek megosztására

BUDAPEST, VIII. KER. CSOBÁNC U. 4. FSZT. 5.
TARTÓSZERKEZETI SZAKÉRTŐI VIZSGÁLAT ÉS
KIVITELEZÉSRE ALKALMAS TERVJAVASLAT
A FÖLDSZINT FELETTI FÖDÉMRE VONATKOZÓ
ADATOKKAL

Tárgy: Budapest VIII. ker. Csobánc u. 4. sz. épület
födémszakasz faanyagvédelmi vizsgálata

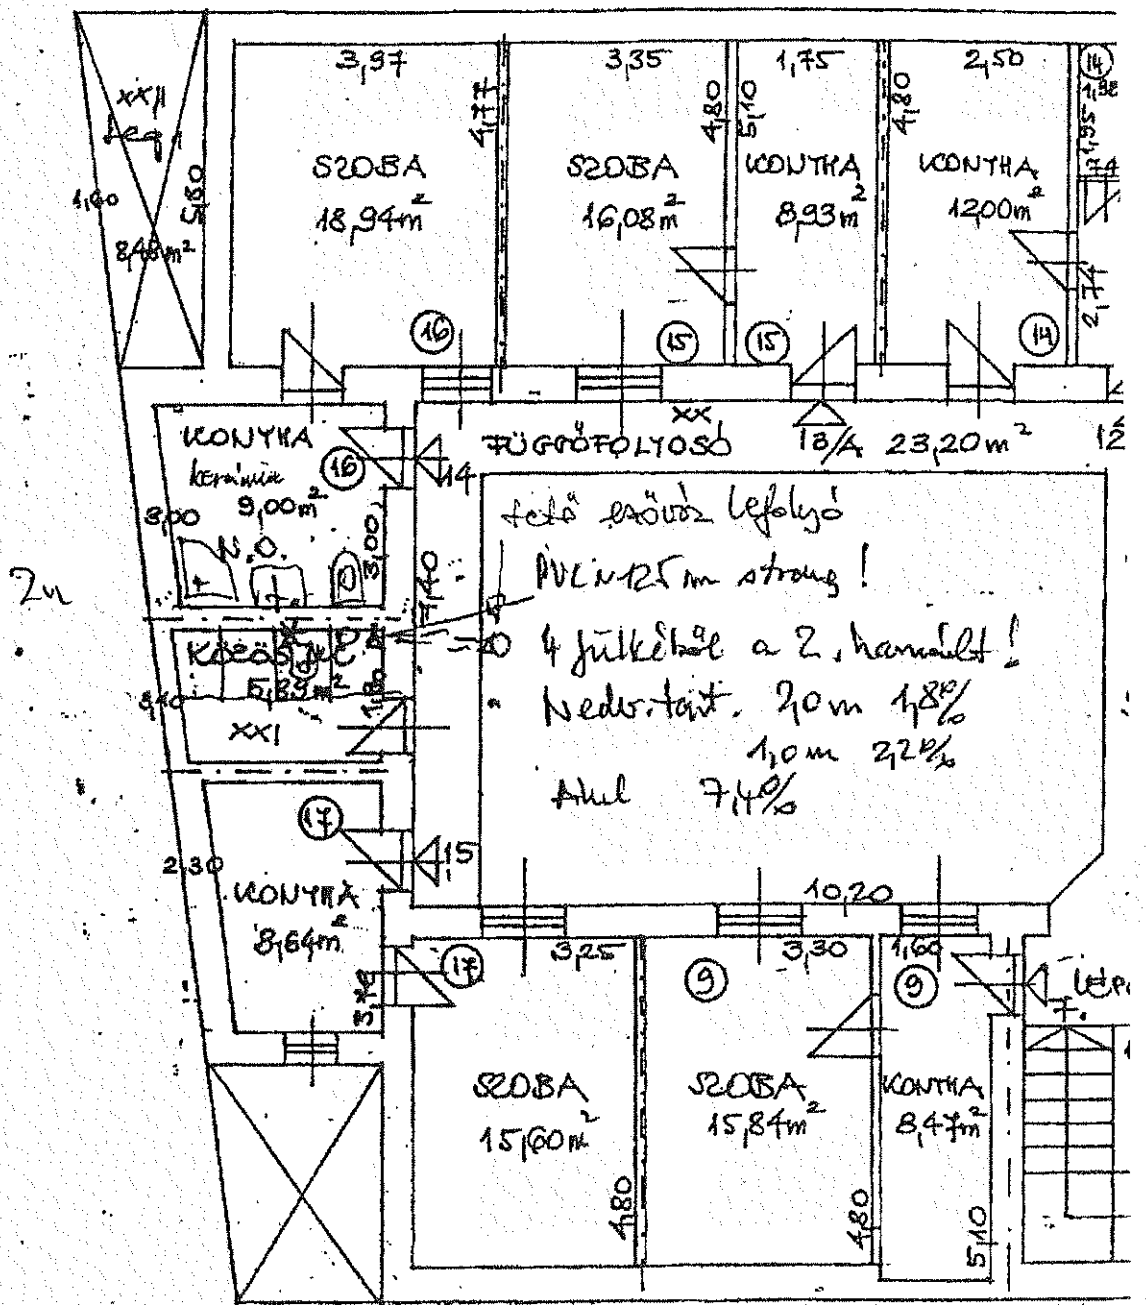
I. EMELET

11. em. közös WC mélyen.
 1 WC kamalt, mint 1. em.
 Tető erőszel: lefolyó helyre,
 földszint: folyók!
 Lásd fűtőkát!

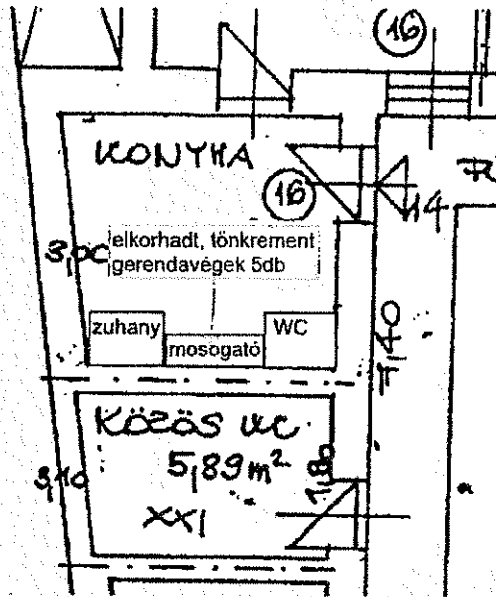
konyha alaprajza:

A feltárási helyen 3db gerendavég vizsgálható volt és a WC, valamint a zuhanyfülke alatti gerendavéghez hozzá lehetett férni. (5db gerendavég)
A gerenda végek I acél tartóban támaszkodnak. (ld. címlap fotó)
