TÁJÉKOZTATÓ

Előterjesztő: Pikó András polgármester, Rádai Dániel alpolgármester					
A képviselő-testületi ülés időpontja: 2024. november 21. sz. napirend				
Tárgy: Tájékoztatás a Pázmány Campus beruházással kapcsolatban					
A napirendet nyilvános ülésen kell tárgyalni, döntés nem szükséges.					
ELŐKÉSZÍTŐ SZERVEZETI EGYSÉG: POLGÁRMESTERI KABINET					
KÉSZÍTETTE: DR. DOMJÁN DOROTTYA KABINETVEZETŐ-HELYETTES					
PÉNZÜGYI FEDEZETET IGAZOLÁSA: PÉNZÜGYI FEDEZETET NEM IGÉNYEL					
JOGI KONTROLL: <i>[Signature]</i>					
BETERJESZTÉSRE ALKALMAS: <i>Dr. Bojsza Krisztina</i> DR. BOJSZA KRISZTINA ALJEGYZŐ					
<table border="1"> <tr> <td>Érkezett: 2024. NOV. 14.</td> <td>Szám: 02/325-25/2024</td> </tr> <tr> <td>Melléklet:</td> <td>Előzmény: EA</td> </tr> </table>		Érkezett: 2024. NOV. 14.	Szám: 02/325-25/2024	Melléklet:	Előzmény: EA
Érkezett: 2024. NOV. 14.	Szám: 02/325-25/2024				
Melléklet:	Előzmény: EA				
Pénzügyi és Tulajdonosi Bizottság véleményezi	-				
Társadalmi Ügyek Bizottság véleményezi	-				
Városfejlesztési, Környezetvédelmi és Közterület-hasznosítási Bizottság véleményezi	X				
Határozati javaslat: A Városfejlesztési, Környezetvédelmi és Közterület-hasznosítási Bizottság m

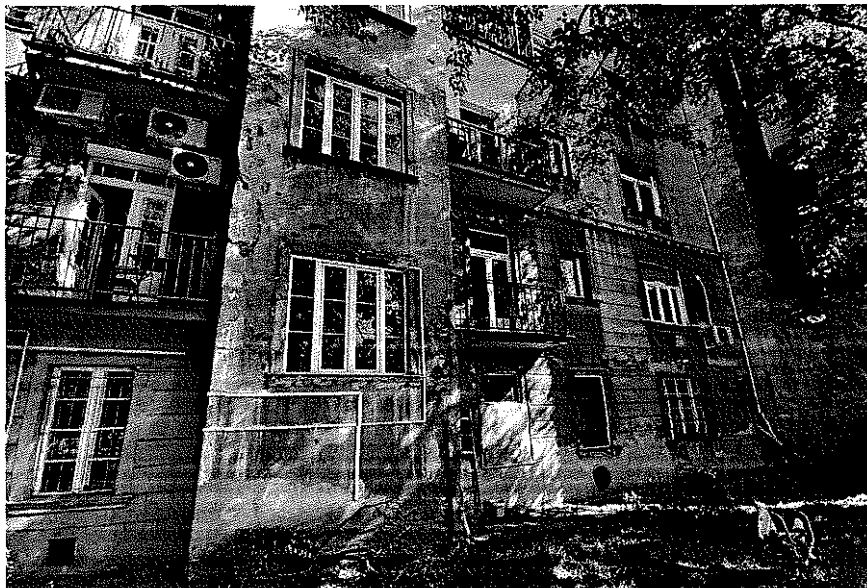
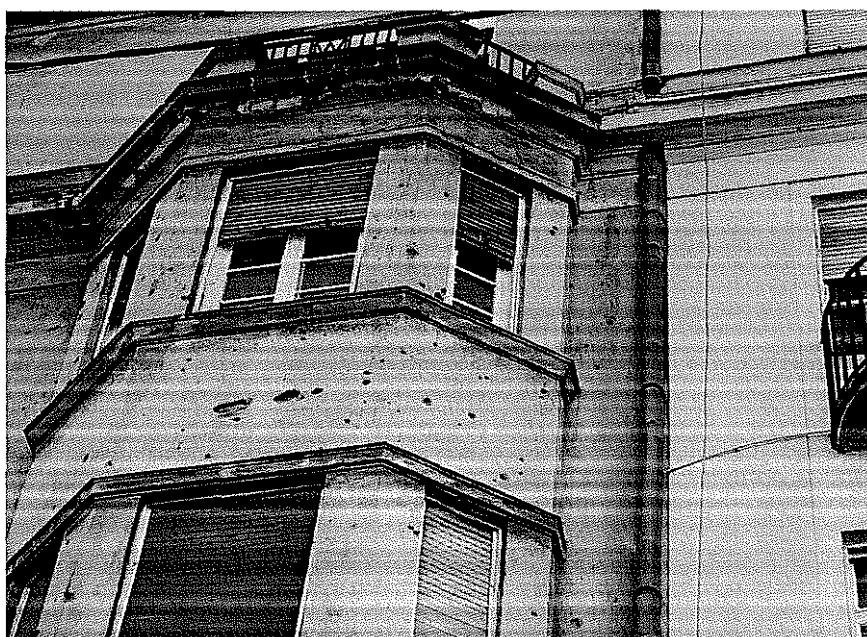
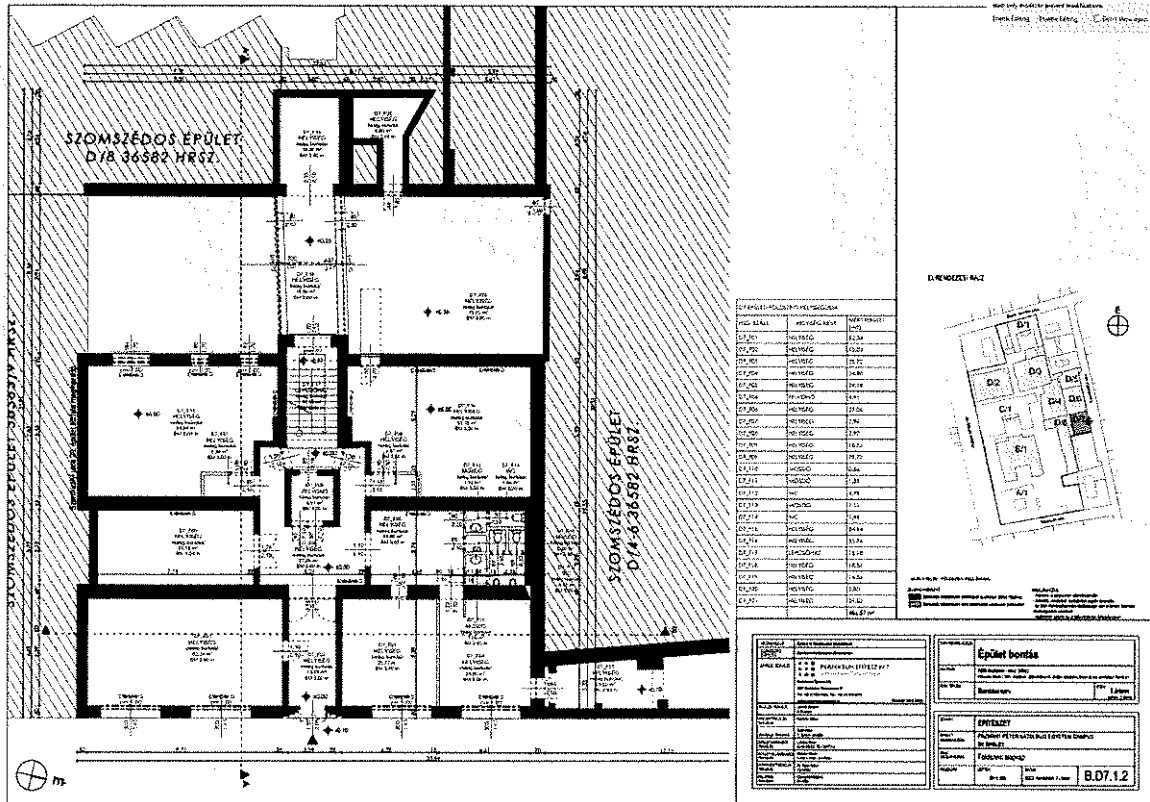
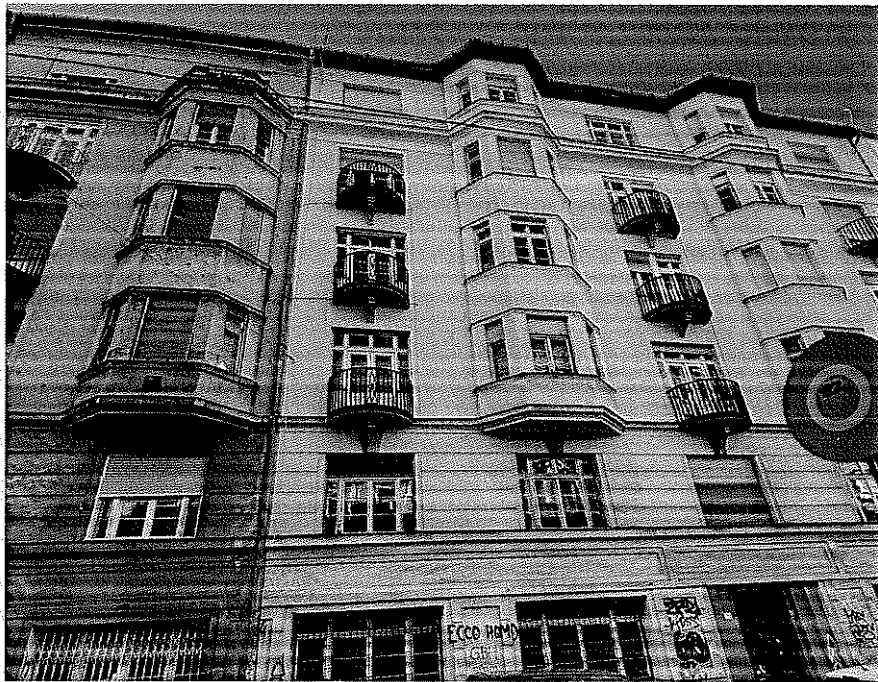
Az épület általános állapota jó. A közös területeket bejárva számottevő tartószerkezeti károsodásra utaló jelet nem lehet látni. Egy ilyen korú épületen kisebb repedések megjelennek itt-ott, de számottevő károsodások nem láthatóak az épületen. Az épület belső terei jól karbantartottak. A homlokzatok állapota kevésbé jó. Az utcai homlokzat elhanyagolt, az udvari homlokzat erősen elhanyagolt. Tekintettel arra, hogy számos golyónyom látható az udvari homlokzaton, a háború és '56 óta nem volt felújítva ez a homlokzat.

Annak ellenére, hogy a környéket heves támadások érték a második világháborúban, ezt az épületet nem érte bombatalálat az 1982-es szakvélemény szerint, csak a tető égett le akkor és a fent említett belövésesek történtek.

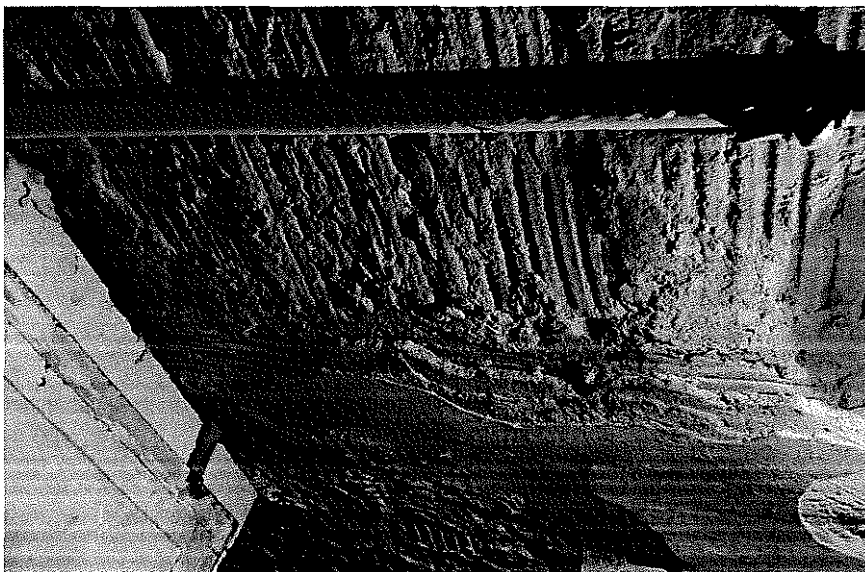
A földemekről a különböző dokumentumokban ellentmondásos információk jelentek meg. A helyszínt bejárva és az 1985-ös átalakítási tervek alapján azonban egyértelmű, hogy az épület legnagyobb része acél gerendás téglá betétes szerkezet, mely Horcsik technológiával épült (az acél gerendák között üreges téglák vannak fektetve elhelyezve úgy, hogy a téglák között vasalás segít a hajlítás felvételében). A tetőtér beépítés alatt a földéngerendák tengelytávolsága 110-130 cm között változik. A gerendák keresztmetszete I12, I160 és I180 melegen hengerelt szelvények. A pincében ennél szélesebb gerenda övet is láttunk a lehullott vakolat helyén, valószínűleg azért, mert a zárófödémeket kisebb teherbírássra tervezték, mint a köztés földémekeket.

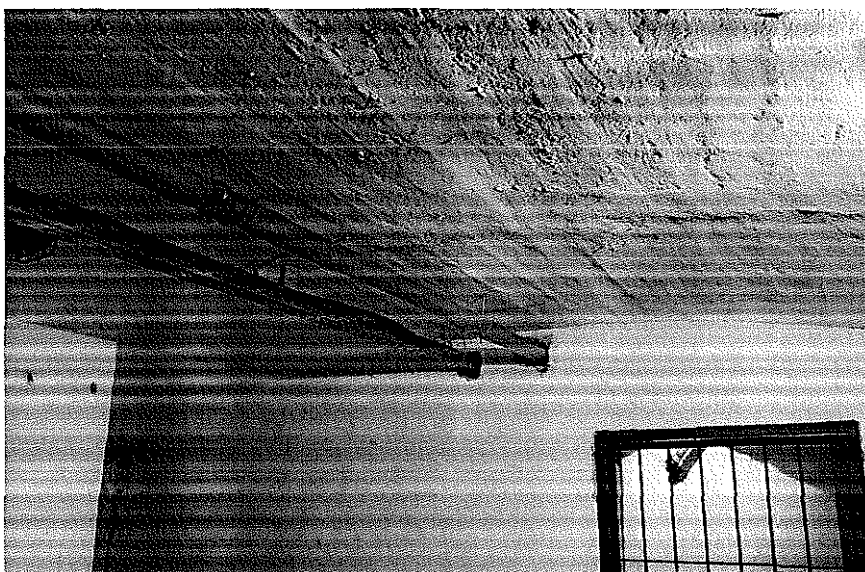
Az épület pincéjében található óvóhely felett vasbeton donga héj látható. A két BME szakvélemény szerint a pince szint felett a földszinti folyosó alatt és a lépcsők pihenői alatt bauxit beton földém található, melynek a vastagsága ~20 cm.

- a bauxit beton födém betonjának a szilárdsága kicsi (~4,7 MPa), de az nem változott 1968 és 1982 között;
- az óvóhely feletti boltozaton nagyobb repedések is láthatóak, de azok már 1982-ben is láthatóak voltak;
- a pince feletti födém acélgerendái több helyen korrodáltak, a kerámia is helyenként repedezett.

A vasbeton boltozaton látható repedések állapota stabilizálódott az elmúlt évtizedekben. Amennyiben a terhelés nem változik az épületnek ezen a területén, nincsen szükség beavatkozásra.

A légópince vasbeton boltozatán láthatóak nagyobb repedések. Ezek a repedések évtizedek óta ott vannak, stabilizálódtak. Beavatkozásra csak akkor van szükség, ha változik a terhelés a boltozat felett.

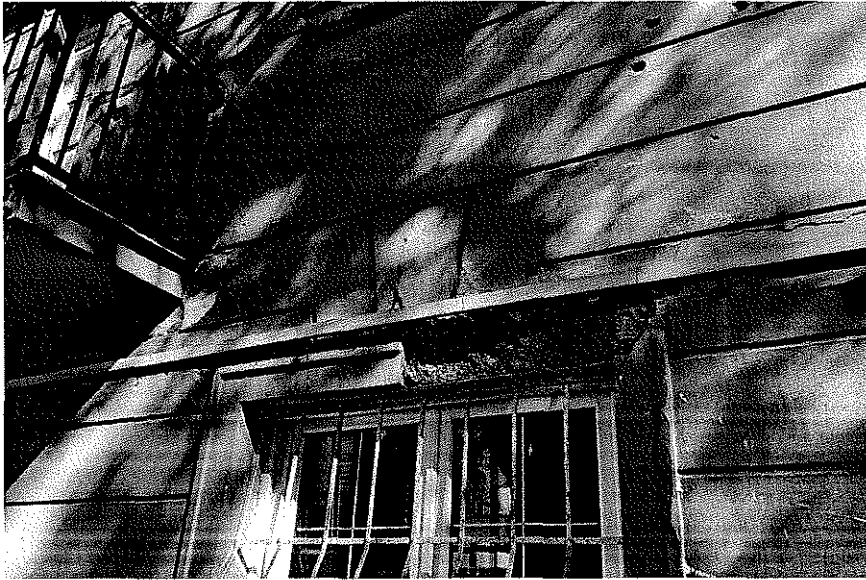
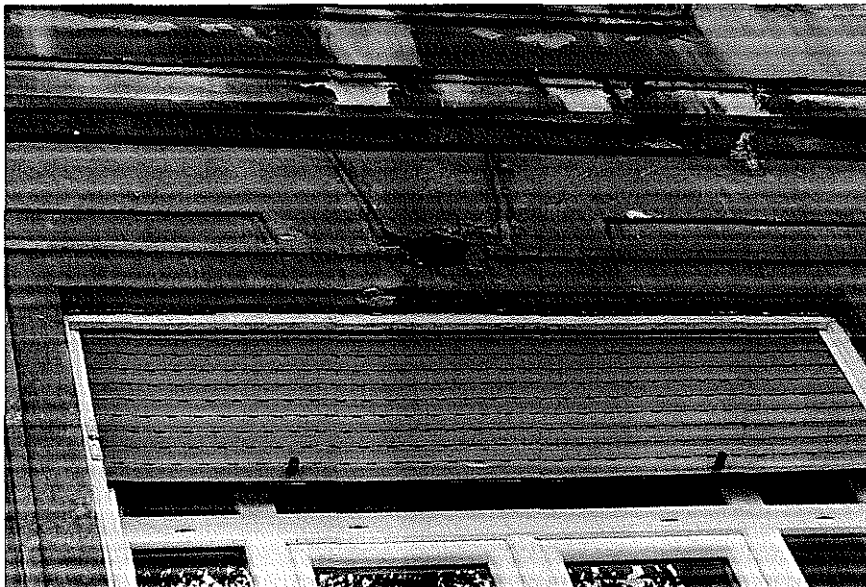
A korábbi szakvélemények és a lehullott vakolatok alapján a nyílások feletti áthidalások jellemzően vasbeton szerkezetek. A helyszíni beszámolók szerint acélgerendás kiváltások is vannak az épületben, de ezeket mi nem láttuk. Az áthidalókon a teherbírás kimerülésének a jele nem látható sehol sem. Azonban a leesett vakolatok helyén itt-ott korróziós nyomok láthatóak. Ezeket javítani szükséges ahhoz, hogy még hosszú élettartamot várhassunk el a szerkezetektől.

Egyes áthidalókon korróziós nyomok látszanak. Ezeket javítani szükséges.

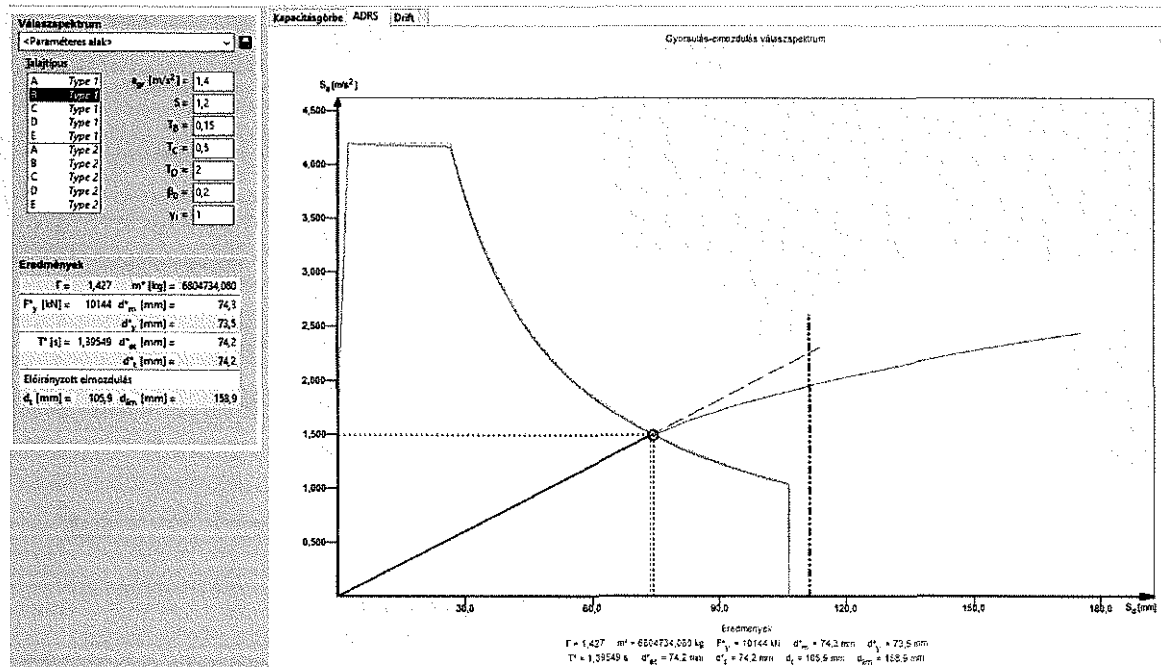
A számított erő-elmozdulás diagram erősen lágyuló jelleget mutat. A felpuhuló nemlineáris rendszert egy idealizált bilineáris viselkedésű rendszerrel helyettesítjük, amelyhez a következő értékeket kaptuk X irányú eltolás esetén:

- idealizált bilineáris rendszer folyásához tartozó elmozdulás: $d_y^* = 73,5$ mm
- egyenértékű egyszabadságfokú rendszer előírányzott képlékeny elmozdulása: $d_i^* = 74,2$ mm
- elvárt elmozdulási képesség: $d_{lim} = 158,9$ mm
- a rendszert terhelő alapnyíróerő értéke $F_y^* = 10144$ kN

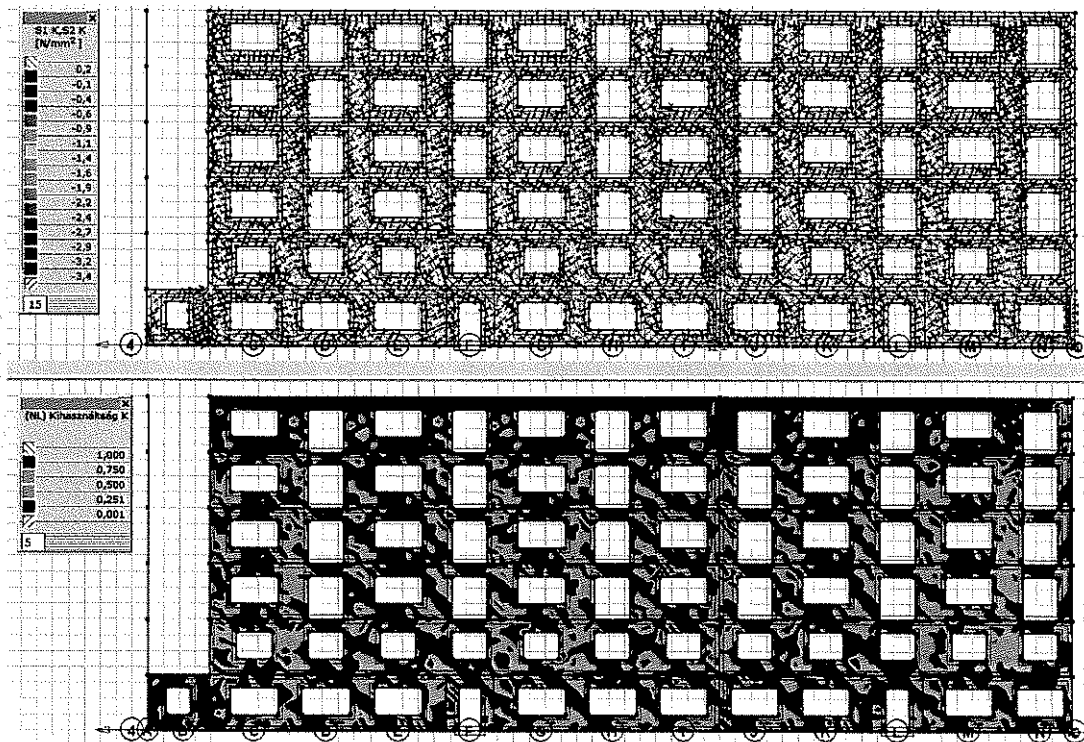
Utcai homlokzat

Nagy kihasználtságot találunk az egyes nyílások közötti falsávokban, az alapozás síkja felett a teherátadás helyén és a kevésbé leterhelt falkoronán a zárófödém alatt.

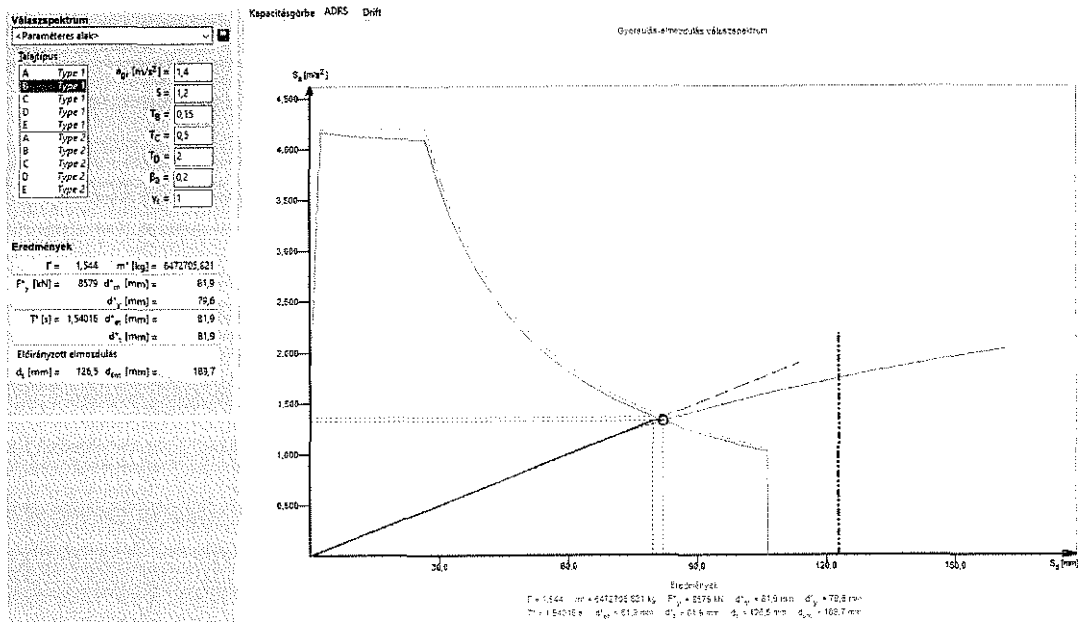
Y irányú eltolás

A számított erő-elmozdulás diagram lágyuló jelleget mutat. A felpuhuló nemlineáris rendszert egy idealizált bilineáris viselkedésű rendszerrel helyettesítjük, amelyhez a következő értékeket kaptuk Y irányú elfolás esetén:

- idealizált bilineáris rendszer folyásához tartozó elmozdulás: $d_y^* = 79,6$ mm
- egyenértékű egyszabadságfokú rendszer előírányzott képlékeny elmozdulása: $d_i^* = 81,9$ mm
- elvárt elmozdulási képesség: $d_{lim} = 189,7$ mm
- a rendszert terhelő alapnyíróerő értéke $F_y^* = 8579$ kN

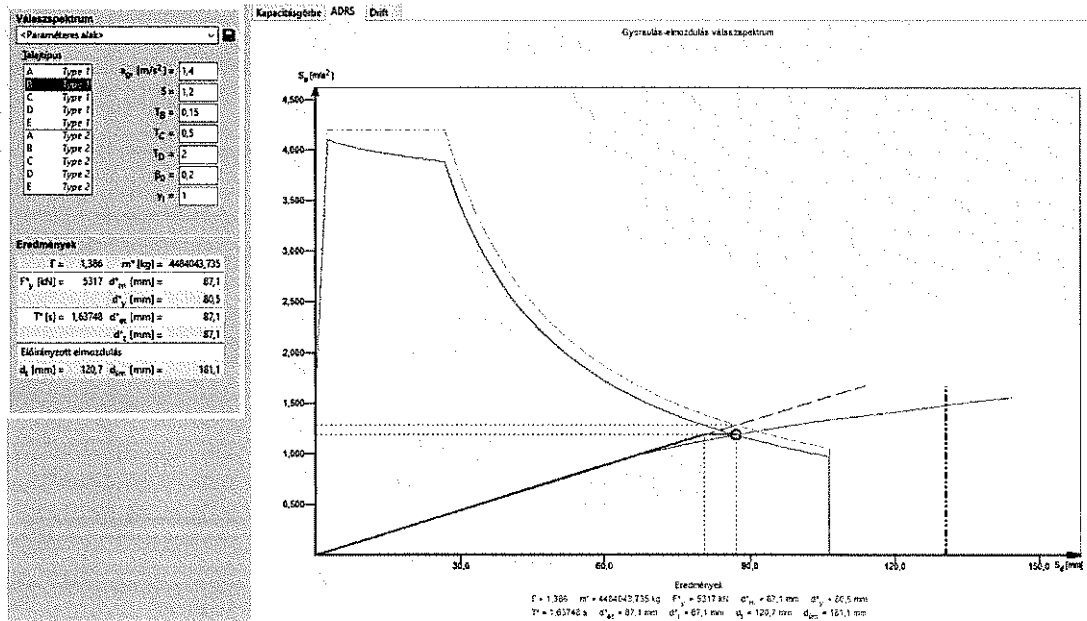
A számított erő-elmozdulás diagram erősen lágyuló jelleget mutat. A felpuhuló nemlineáris rendszert egy idealizált bilineáris viselkedésű rendszerrel helyettesítjük, amelyhez a következő értékeket kaptuk X irányú eltolás esetén:

- idealizált bilineáris rendszer folyásához tartozó elmozdulás: $d_y^* = 80,5$ mm
- egyenértékű egyszabadságfokú rendszer előírányzott képlékeny elmozdulása: $d_t^* = 87,1$ mm
- elvárt elmozdulási képesség: $d_{lim} = 181,1$ mm
- a rendszert terhelő alapnyíróerő értéke $F_y^* = 5317$ kN

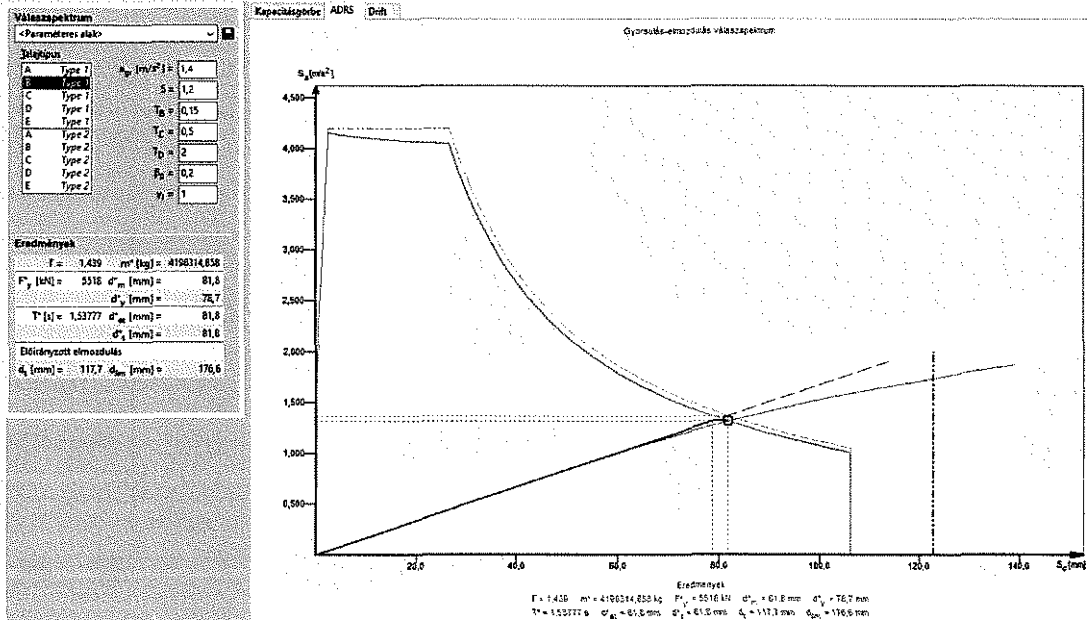
A számított erő-elmozdulás diagram erősen lágyuló jelleget mutat. A felpuhuló nemlineáris rendszert egy idealizált bilineáris viselkedésű rendszerrel helyettesítjük, amelyhez a következő értékeket kaptuk Y irányú eltolás esetén:

- idealizált bilineáris rendszer folyásához tartozó elmozdulás: $d_y^* = 78,7$ mm
- egyenértékű egyszabadságfokú rendszer előirányzott képlékeny elmozdulása: $d_t^* = 81,8$ mm
- elvárt elmozdulási képesség: $d_{lim} = 176,6$ mm
- a rendszert terhelő alapnyíróerő értéke $F_y^* = 5518$ kN

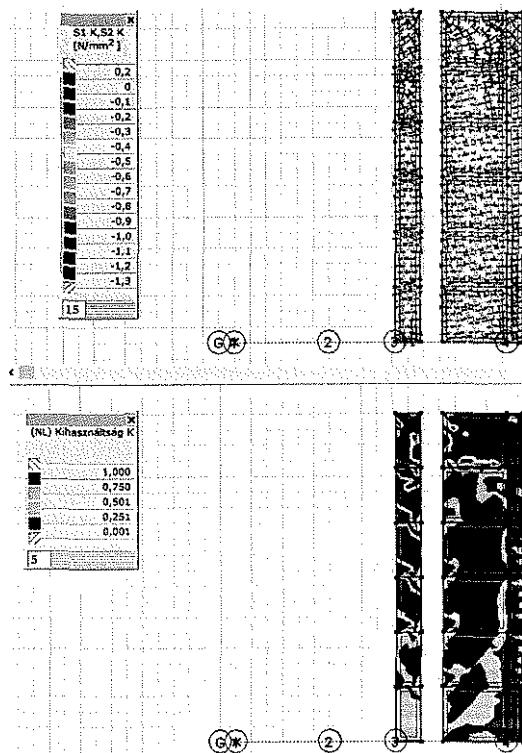
Lépcsőházi harántfal

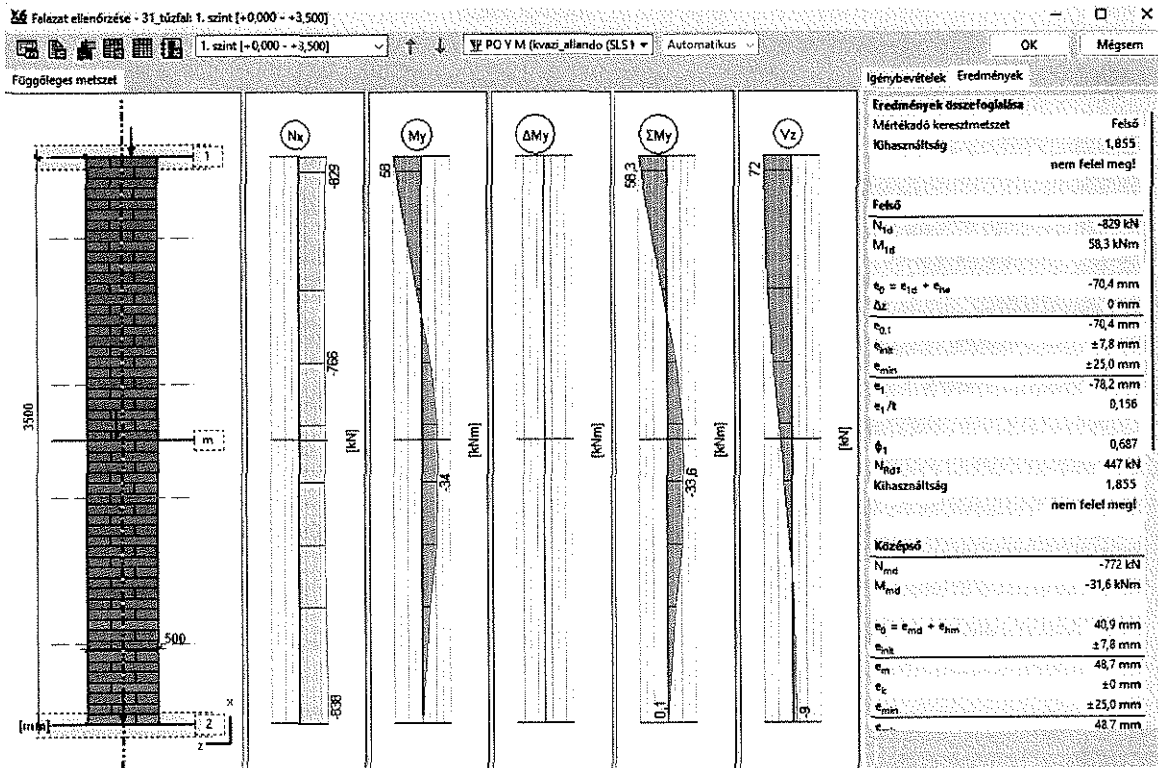
A Szentkirályi u. 31. tűzfalának mértékadó falszakasza
