## Tartószerkezeti Szakvélemény

Budapest, VIII. kerület  
Szentkirályi utca 29-31.

A Szentkirályi utca 27. alatti épület  
bontási munkáinak hatása

2024. november 5.

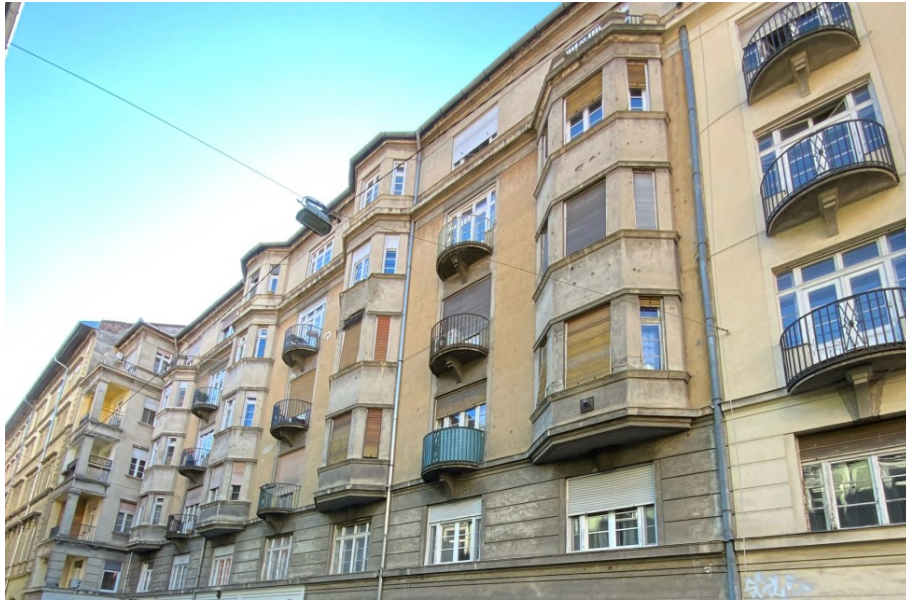
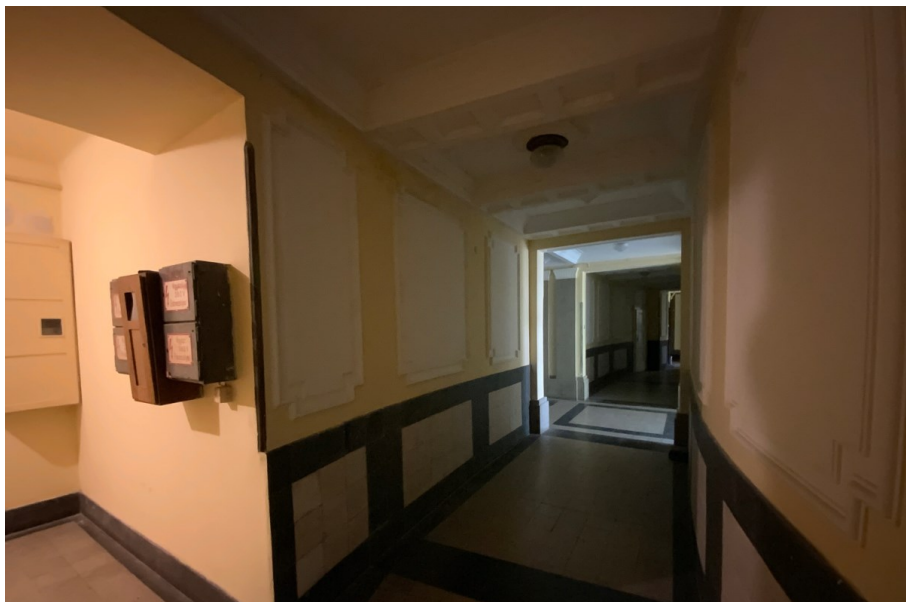
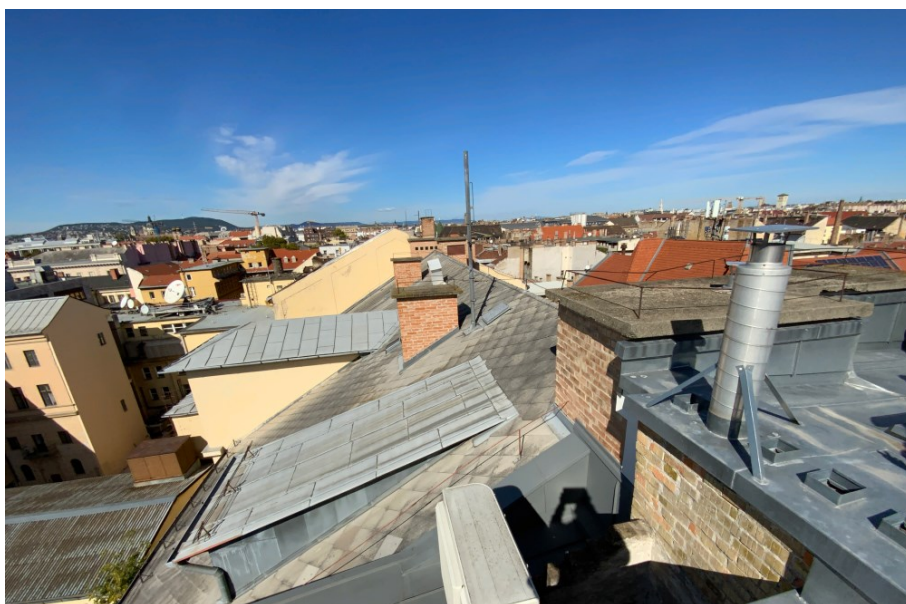
Az épület általános állapota jó. A közös területeket bejárva számottevő tartószerkezeti károsodásra utaló jelet nem lehet látni. Egy ilyen korú épületen kisebb repedések megjelennek itt-ott, de számottevő károsodások nem láthatóak az épületen. Az épület belső terei jól karbantartottak. A homlokzatok állapota kevésbé jó. Az utcai homlokzat elhanyagolt, az udvari homlokzat erősen elhanyagolt. Tekintettel arra, hogy számos golyónyom látható az udvari homlokzaton, a háború és '56 óta nem volt felújítva ez a homlokzat.

Annak ellenére, hogy a környéket heves támadások érték a második világháborúban, ezt az épületet nem érte bombatalálat az 1982-es szakvélemény szerint, csak a tető égett le akkor és a fent említett belövések történtek.

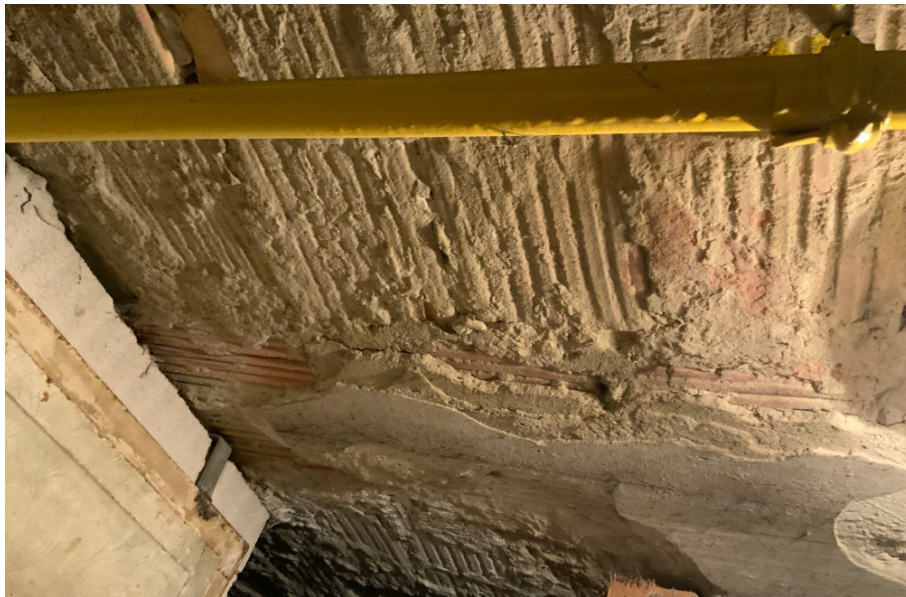
A földemekről a különböző dokumentumokban ellentmondásos információk jelentek meg. A helyszínt bejárva és az 1985-ös átalakítási tervek alapján azonban egyértelmű, hogy az épület legnagyobb része acél gerendás téglá betétes szerkezet, mely Horcsik technológiával épült (az acél gerendák között üreges téglák vannak fektetve elhelyezve úgy, hogy a téglák között vasalás segít a hajlítás felvételében). A tetőtér beépítés alatt a földéngerendák tengelytávolsága 110-130 cm között változik. A gerendák keresztmetszete I12, I160 és I180 melegen hengerelt szelvények. A pincében ennél szélesebb gerenda övet is láttunk a lehullott vakolat helyén, valószínűleg azért, mert a zárófödémeket kisebb teherbírásra tervezték, mint a köztes földemekeket.

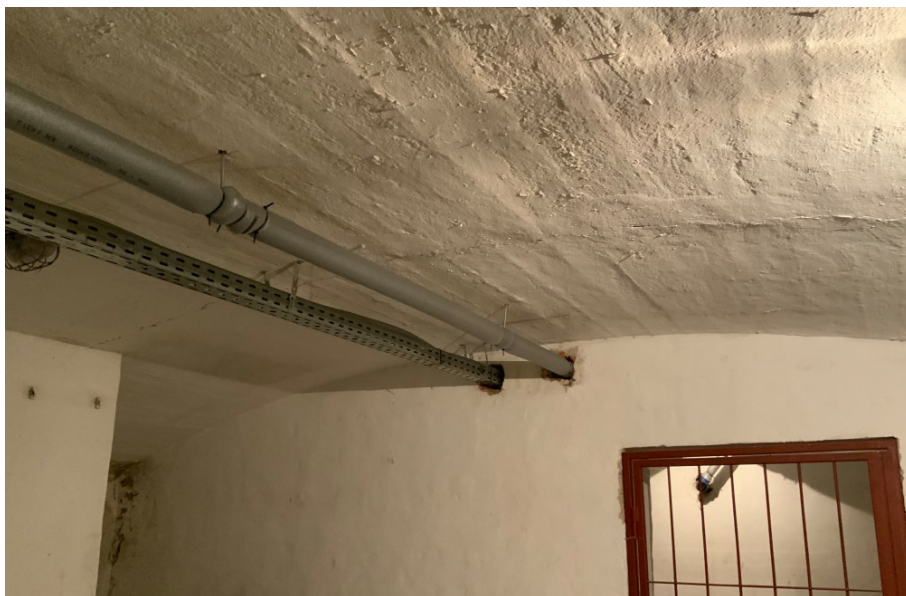
Az épület pincéjében található óvóhely felett vasbeton donga héj látható. A két BME szakvélemény szerint a pince szint felett a földszinti folyosó alatt és a lépcsők pihenői alatt bauxit beton földém található, melynek a vastagsága ~20 cm.

- a bauxit beton födém betonjának a szilárdsága kicsi ( $\sim 4,7$  MPa), de az nem változott 1968 és 1982 között;
- az óvóhely feletti boltozaton nagyobb repedések is láthatóak, de azok már 1982-ben is láthatóak voltak;
- a pince feletti födém acélgerendái több helyen korrodáltak, a kerámia is helyenként repedezett.

A vasbeton boltozaton látható repedések állapota stabilizálódott az elmúlt évtizedekben. Amennyiben a terhelés nem változik az épületnek ezen a területén, nincsen szükség beavatkozásra.

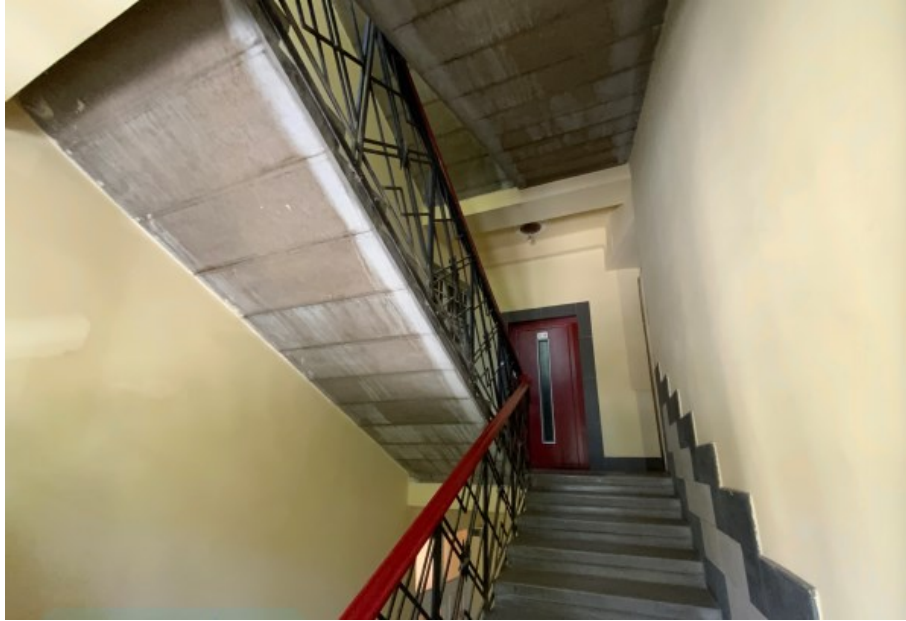
A lépcsők lebegő lépcsőként vannak kialakítva. A lépcsőfokok műkőből készültek. A BME régi szakvéleményei szerint lépcsőfordulók és a szinti pihenők bauxitbetonból készültek. A lépcsők állapota jó, a fokok épek és a fugák is jól illeszkednek.
