Tartószerkezeti Szakvélemény

Budapest, VIII. kerület
Bródy Sándor utca 9.

A Pázmány Péter Katolikus Egyetem
Új Campus építési munkáinak hatása

2024. december 6.

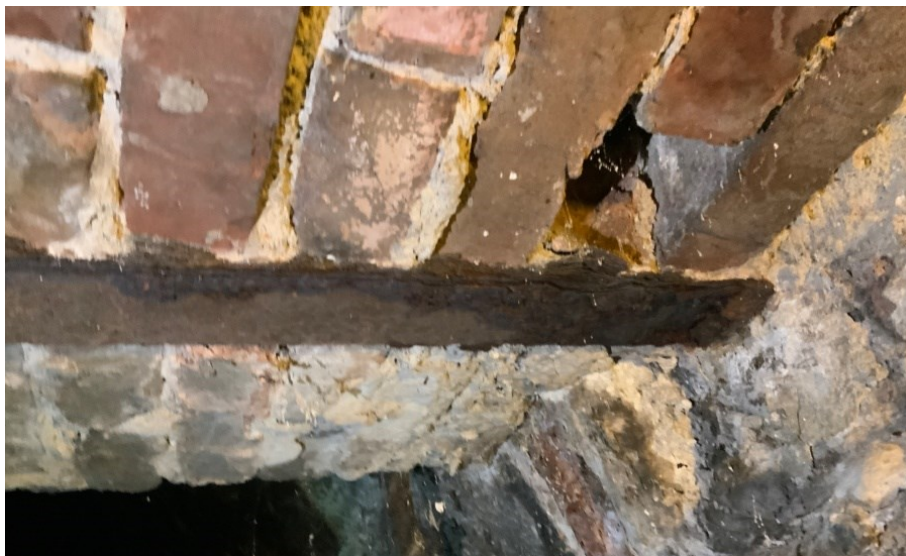
A pince felett téglaboltozat látható. A dongaboltozatok az épület hosszfőfalaira támaszkodnak. A szeméttároló alatt a földem síkja lejjebb van süllyesztve, és ide poroszszüveg földem készült. Ennek az acélgerendáin erős korrózió figyelhető meg. Ezek a szerkezetek mielőbbi javítást igényelnek!

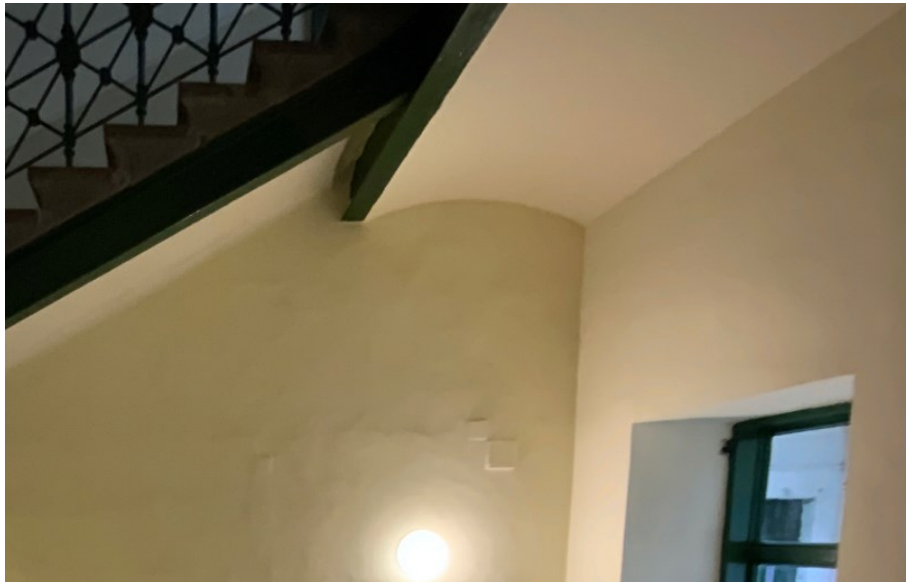
A poroszsüveg födémeken túlterhelésre, vagy a födém tönkremenetelére utaló káros alakváltozások nem láthatók. Egyes helyeken hajszálrepedések, illetve a gerenda vonalában futó repedés figyelhető csak meg.
