Tartószerkezeti Szakvélemény

Budapest, VIII. kerület
Szentkirályi utca 29-31.

A Szentkirályi utca 27. alatti épület
bontási munkáinak hatása

2024. november 28.

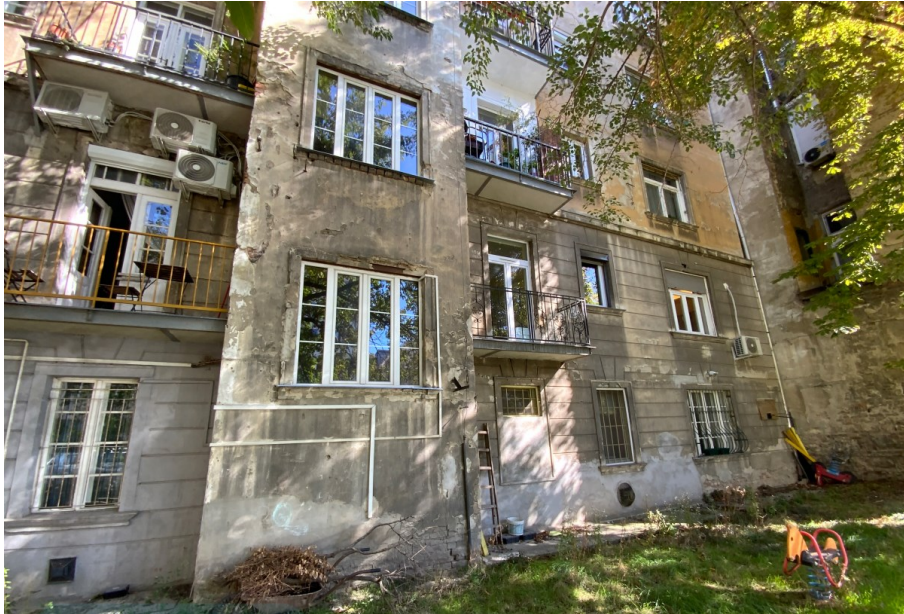
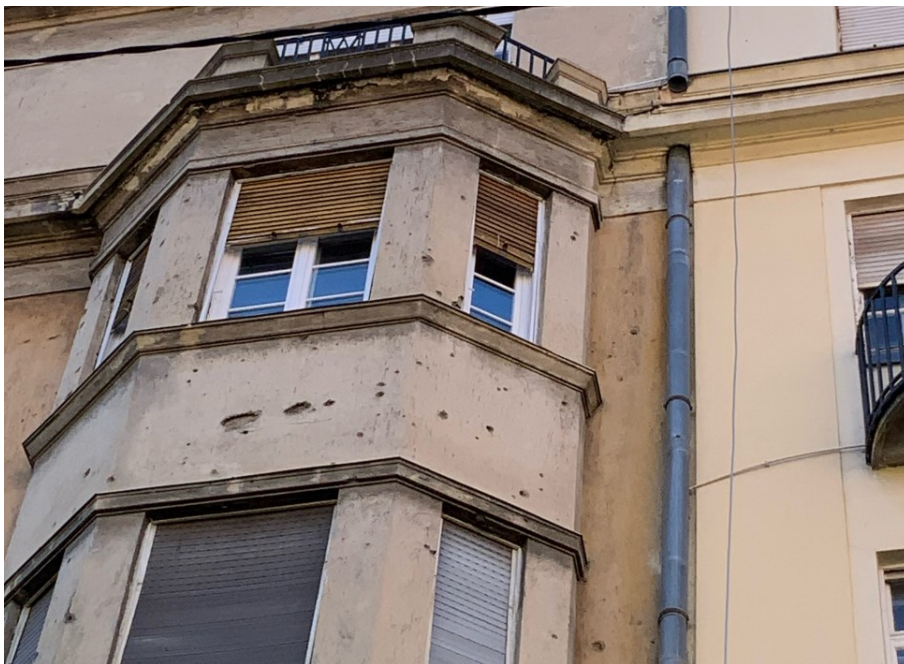
Az épület általános állapota jó. A közös területeket bejárva számottevő tartószerkezeti károsodásra utaló jelet nem lehet látni. Egy ilyen korú épületen kisebb repedések megjelennek itt-ott, de számottevő károsodások nem láthatóak az épületen. Az épület belső terei jól karbantartottak. A homlokzatok állapota kevésbé jó. Az utcai homlokzat elhanyagolt, az udvari homlokzat erősen elhanyagolt. Tekintettel arra, hogy számos golyónyom látható az udvari homlokzaton, a háború és '56 óta nem volt felújítva ez a homlokzat.

Annak ellenére, hogy a környéket heves támadások érték a második világháborúban, ezt az épületet nem érte bombatalálat az 1982-es szakvélemény szerint, csak a tető égett le akkor és a fent említett belövések történtek.

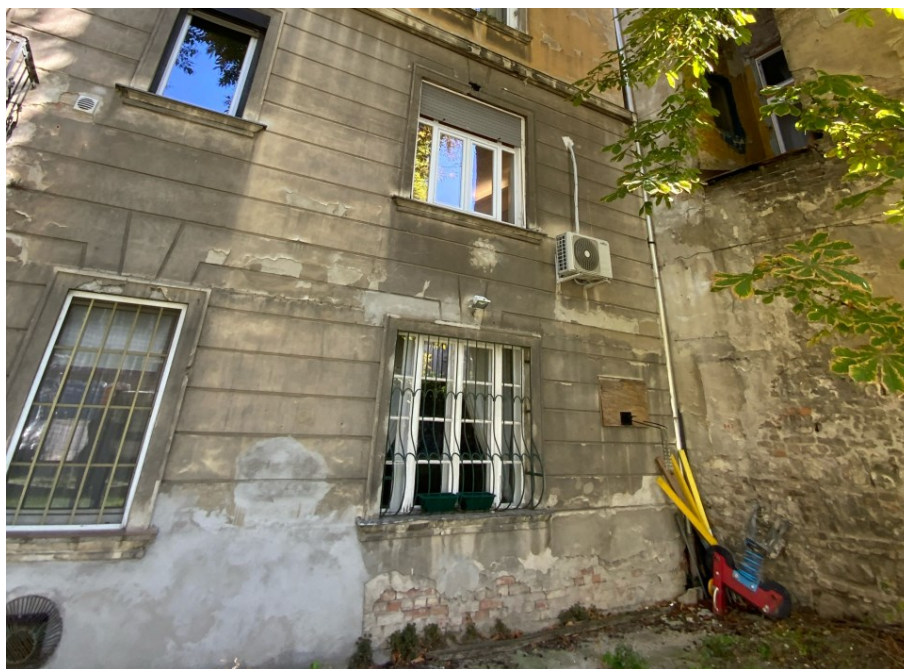
Az épület falait a tervlapok, a korábbi szakvélemények és a lehullott vakolatok alatt megjelent felületek alapján ismerhettük meg. A falak tömör téglából készültek. Egyes helyeken hozzá lehetett férni szabad felületekhez, így a mérések alapján kisméretű téglából épült a ház. Az alkalmazott habarcs kis cementtartalmú meszes habarcs a karistolásos vizsgálat alapján.

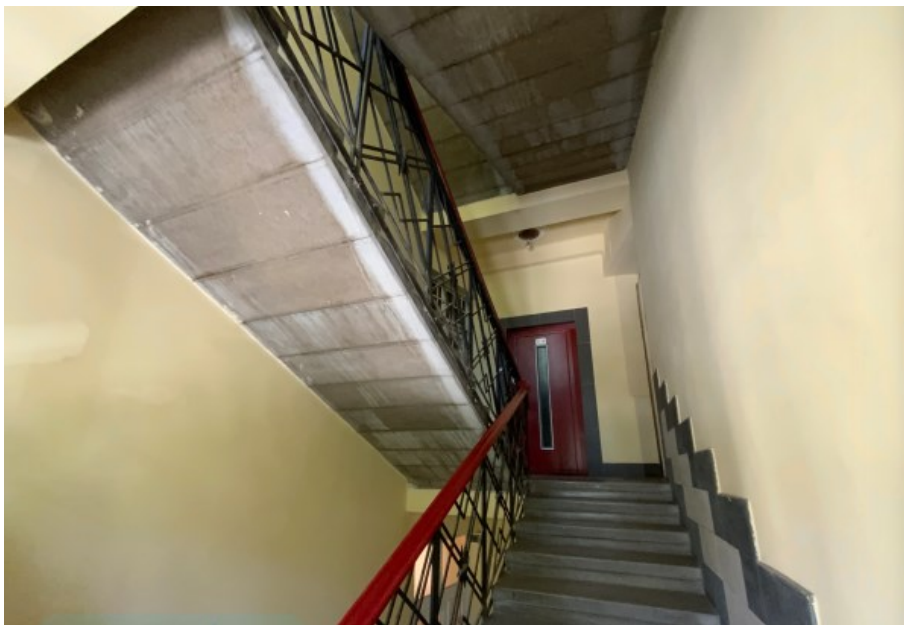
A lépcsők lebegő lépcsőként vannak kialakítva. A lépcsőfokok műkőből készültek. A BME régi szakvéleményei szerint lépcsőfordulók és a szintű pihenők bauxitbetonból készültek. A lépcsők állapota jó, a fokok épek és a fugák is jól illeszkednek.
