Tartószerkezeti Szakvélemény

Budapest, VIII. kerület
Szentkirályi utca 29-31.

A Pázmány Péter Katolikus Egyetem
Új Campus építési munkáinak hatása

2024. november 28.

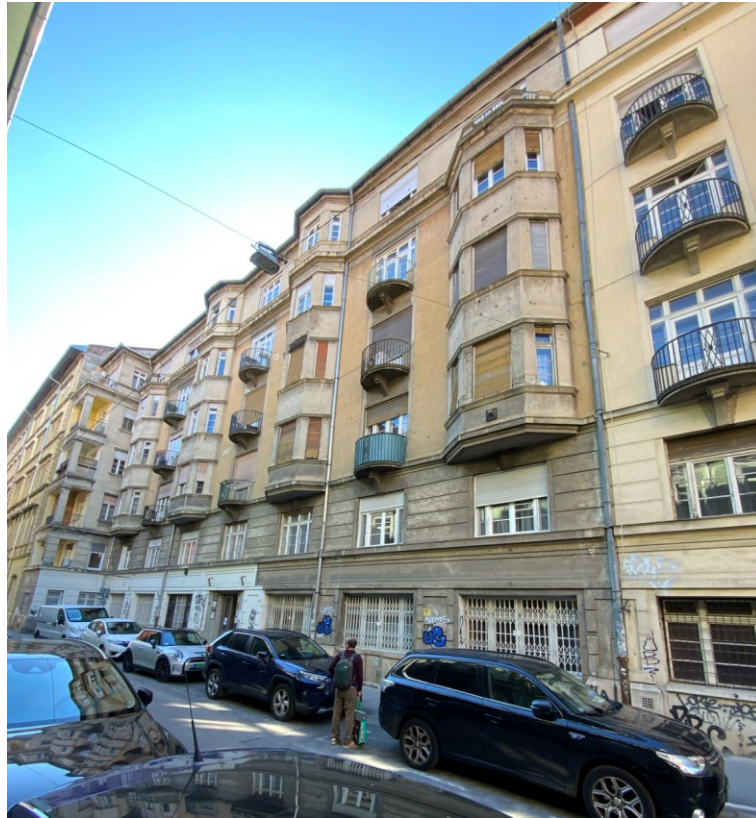
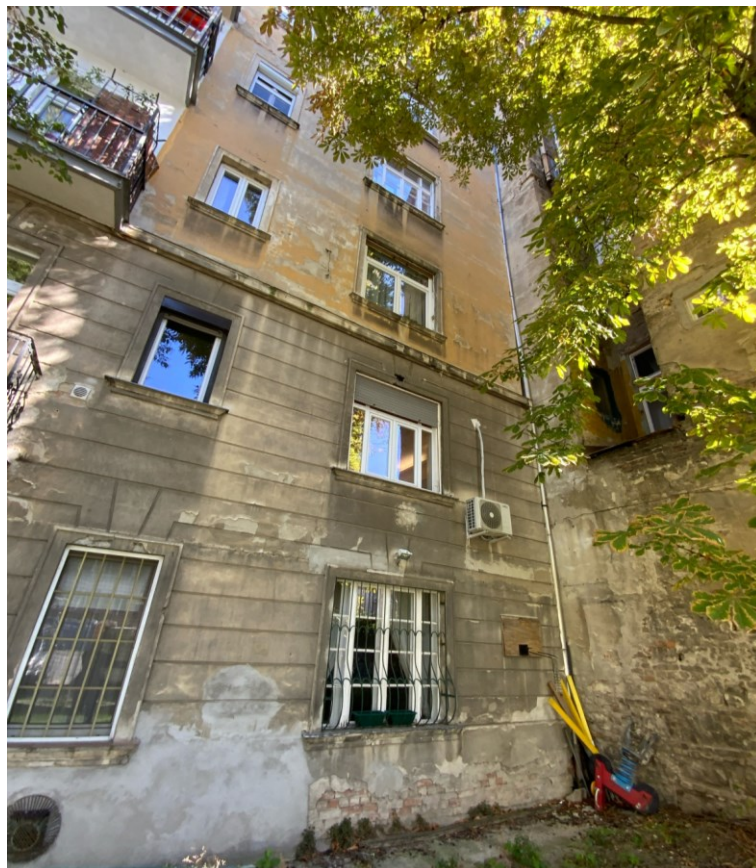
Az épület általános állapota jó. A közös területeket bejárva számottevő tartószerkezeti károsodásra utaló jelet nem lehet látni. Egy ilyen korú épületen kisebb repedések megjelennek itt-ott, de számottevő károsodások nem láthatóak az épületen. Az épület belső terei jól karbantartottak. A homlokzatok állapota kevésbé jó. Az utcai homlokzat elhanyagolt, az udvari homlokzat erősen elhanyagolt. Tekintettel arra, hogy számos golyónyom látható az udvari homlokzaton, a háború és '56 óta nem volt felújítva ez a homlokzat.

Annak ellenére, hogy a környéket heves támadások érték a második világháborúban, ezt az épületet nem érte bombatalálat az 1982-es szakvélemény szerint, csak a tető égett le akkor és a fent említett belövések történtek.

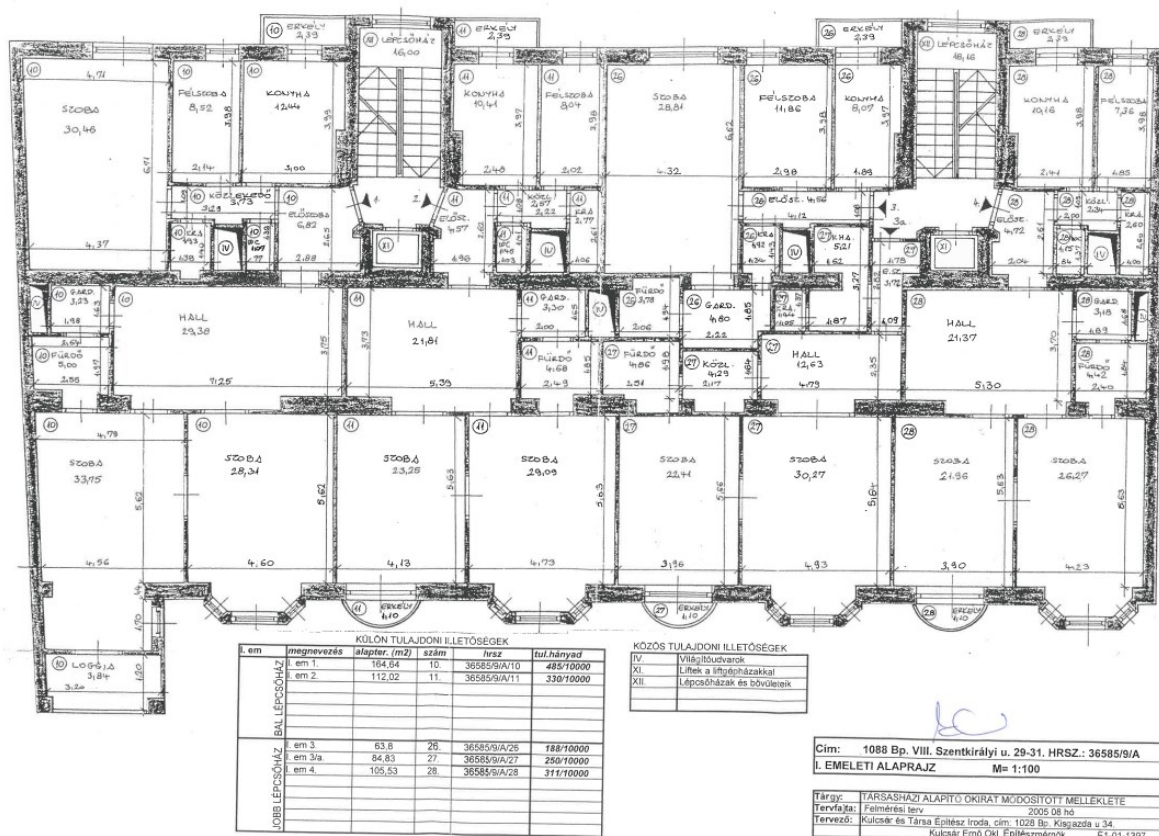
Az épület hosszfólas, középfolyosós kialakítású. A folyosó csak a földszinten megy végig, viszont a felső szinteken is kirajzolódik a folyosó helye a két belső főfal mentén. A főfalak nem futnak egységesen végig: a nyugati oldalon nagy nyílások osztják rövidebb szakaszokra a falat. Részletesebb tervlapok nem állnak rendelkezésre, de feltételezhetjük más hasonló épületek alapján, hogy a megmaradt faltestek kéménypilléreként dolgoznak. Közöttük pedig acél gerenda támasztja alá a födémeket.

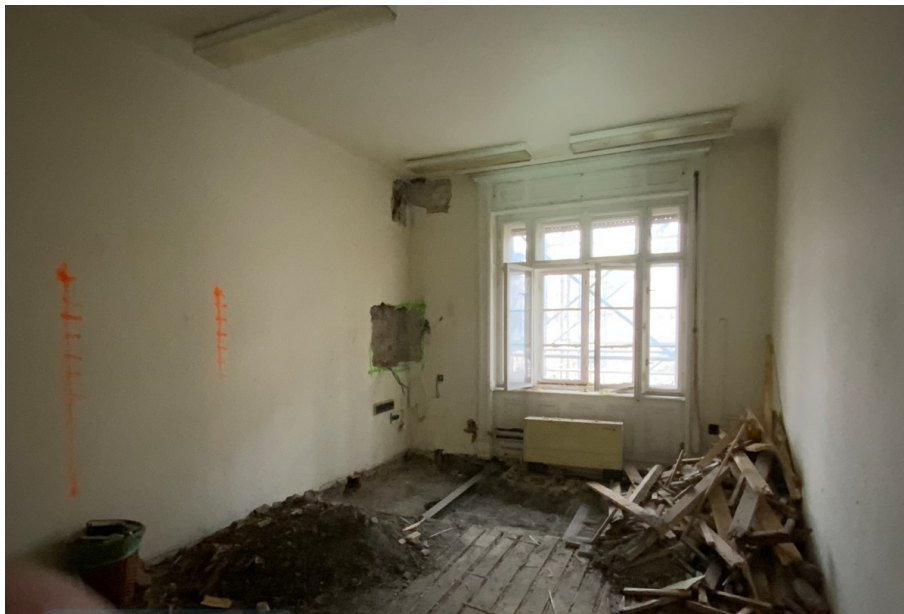
- a három szám alatt lévő épület (27-29-31) egy ütemben épült egy tervezési és építési folyamatban
- a felmérések szerint 51-64 cm közötti tiszta falvastagság szerkeszthető ki az alsó három szinten; ebbe a vastagságba két független tűzfal nem férne el
- a két épületet elválasztó fal nem fut a tető síkja fölé, ahogy a tűzfalaknak el kellene készülniük
- egyes helyeken az utcai és az udvari falakon is látszik, hogy az épületek hosszfőfalai nincsenek egymástól eldilatálva, kötésben vannak falazva
- a bontási dokumentáció is egybeépített szerkezetként hivatkozik a két épületre [Zelei 2023, Perfektum 2023]

A falakon sehol sem látható a teherbírás kimerülésének a jele.

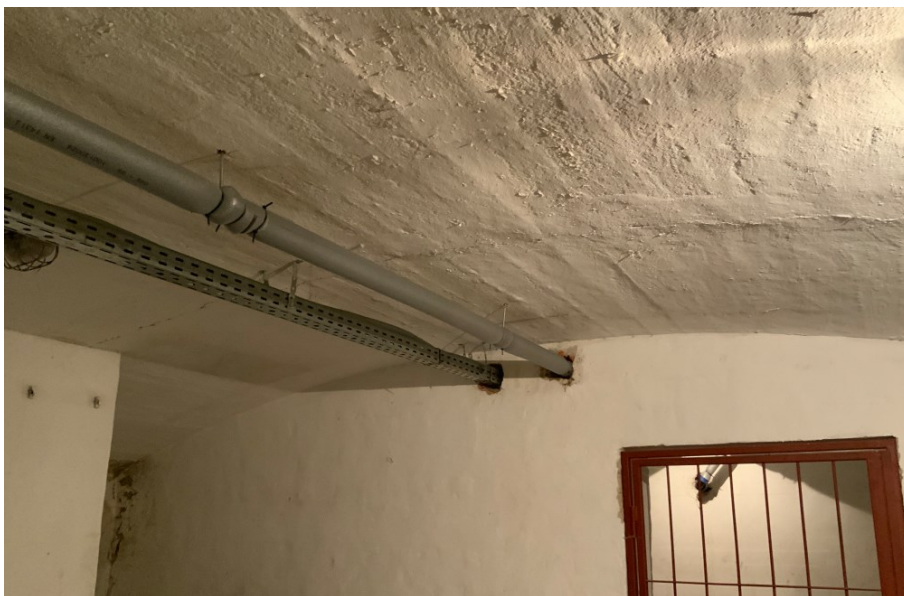
Az épület pincéjében található óvóhely felett vasbeton donga héj látható. A két BME szakvélemény [BME 1968, 1983] szerint a pince szint felett a földszinti folyosó alatt és a lépcsők pihenői alatt bauxit beton födém található, melynek a vastagsága ~20 cm.

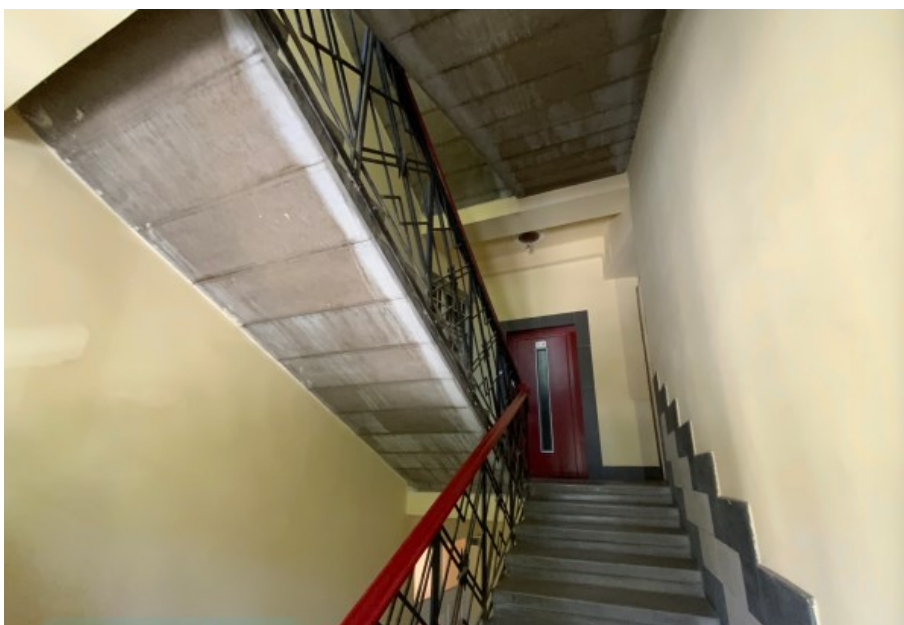
Az épület koszorúiról közvetett információink sincs. Tekintettel arra, hogy számos helyen megjelennek a vasbeton szerkezetek az épületen, arra lehet számítani, hogy vasbeton koszorúval készült az épület. A koszorúkat a födémek síkjában alakították ki, viszont az alapozás síkjában nem készítettek koszorút.

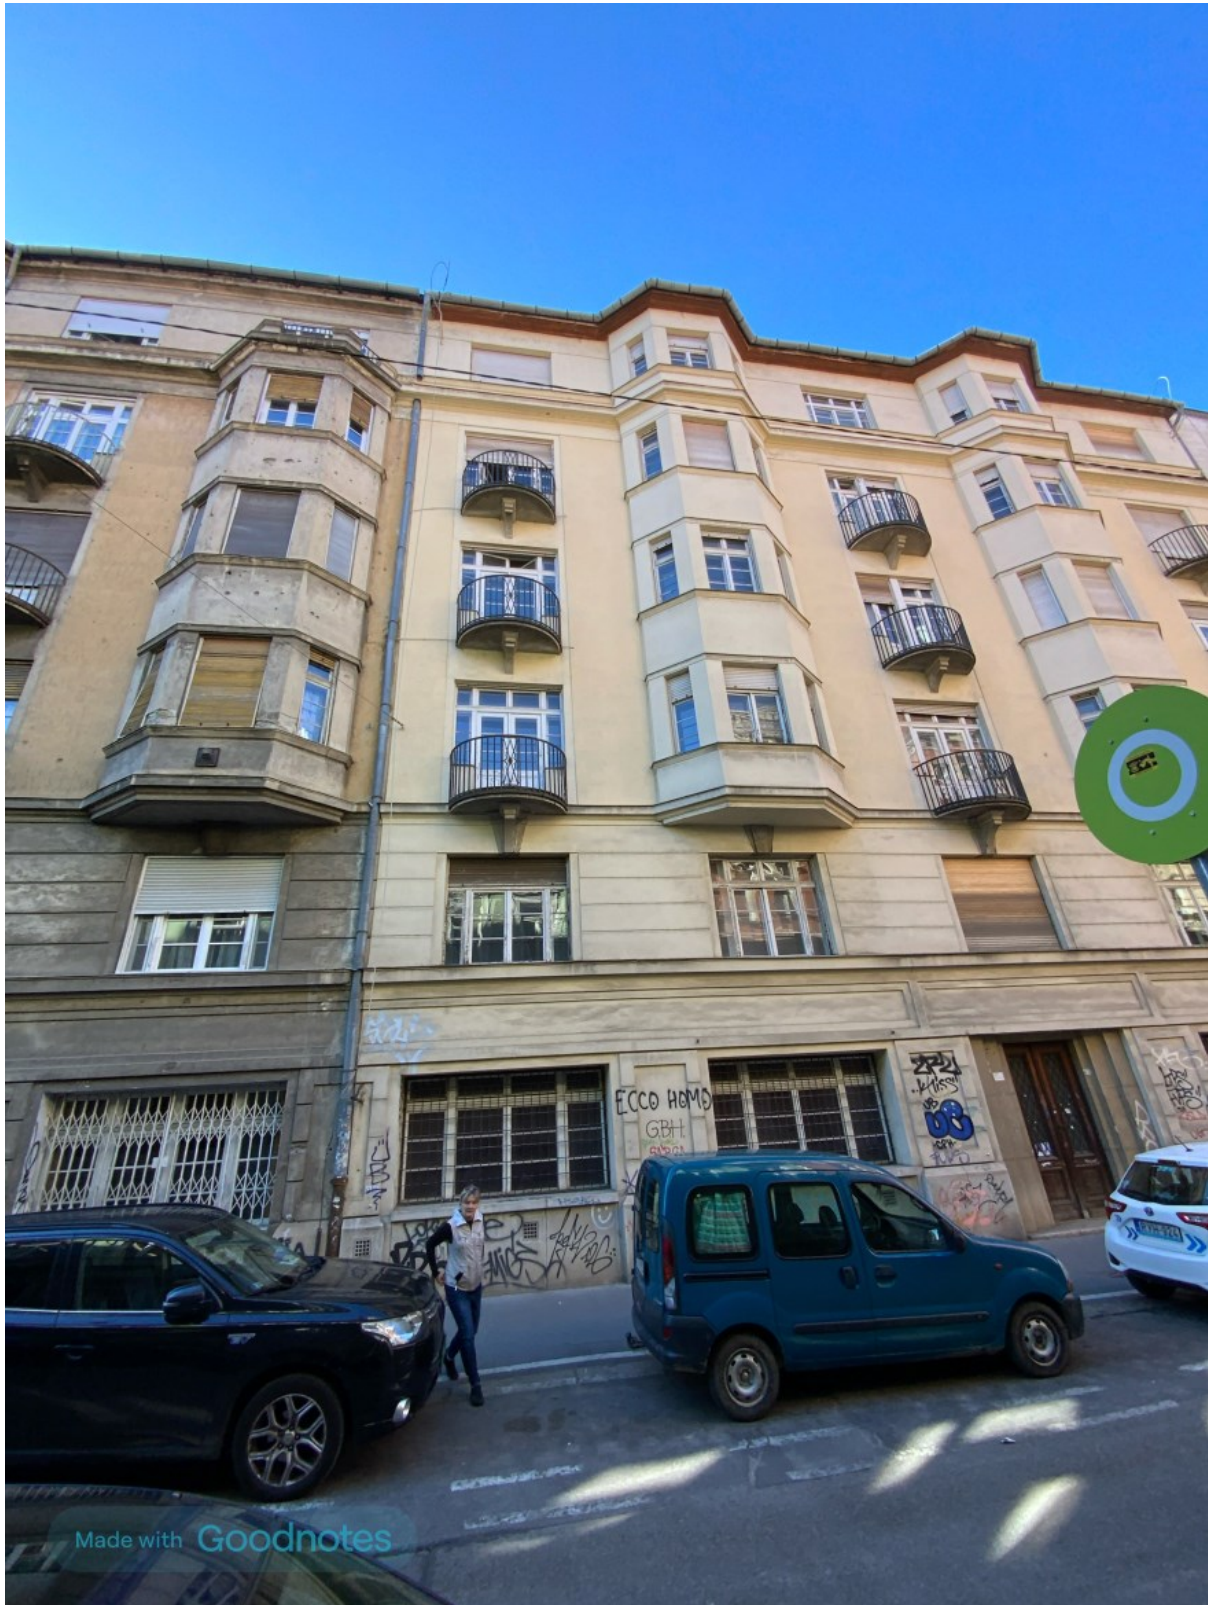
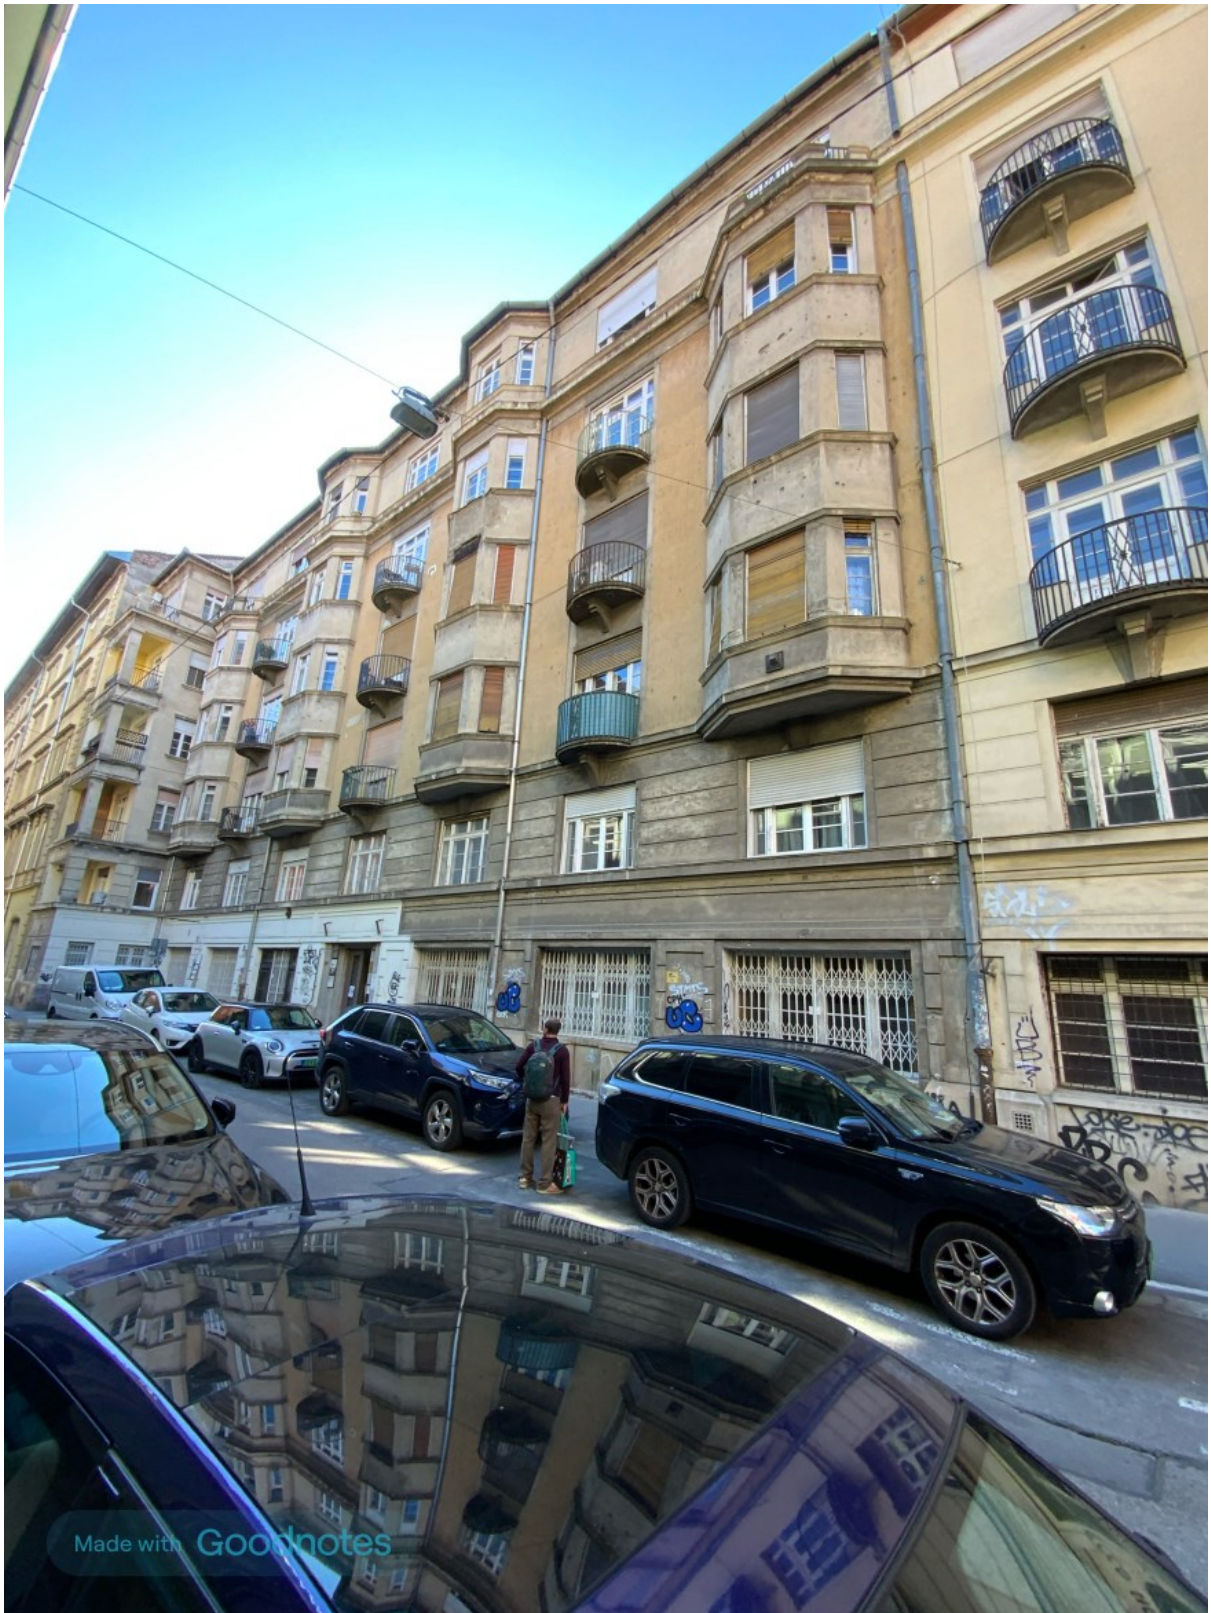
6.1 Utcafront

karbantartottak. A homlokzatok állapota kevésbé jó. Az utcai homlokzat elhanyagolt, az udvari homlokzat erősen elhanyagolt. Tekintettel arra, hogy számos golyónyom látható az udvari homlokzaton, a háború és '56 óta nem volt felújítva ez a homlokzat.
