## Tartószerkezeti Szakvélemény

Budapest, VIII. kerület  
Szentkirályi utca 33-35.

A Pázmány Péter Katolikus Egyetem  
Új Campus építési munkáinak hatása

2024. december 6.

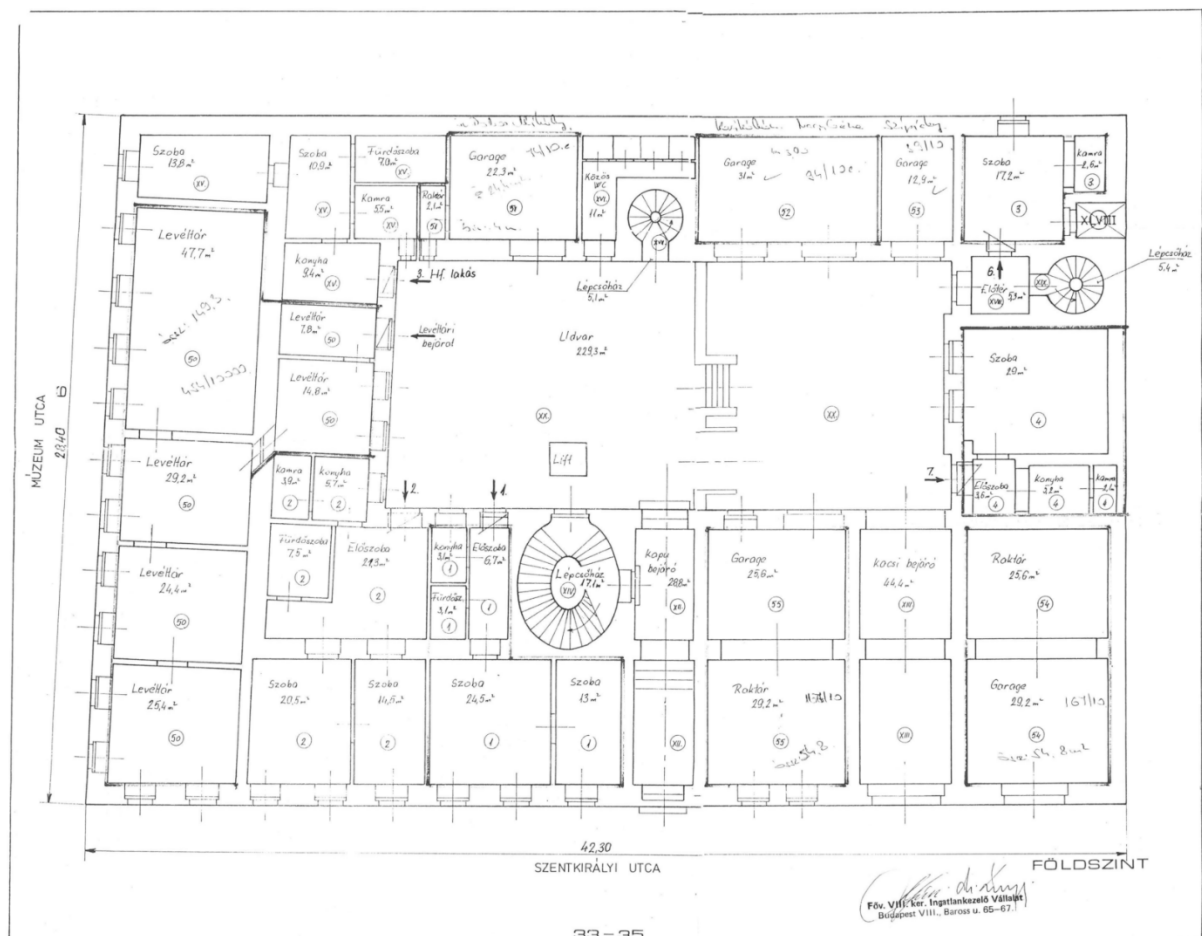
Az épület általános állapota tartószerkezeti szempontból jó. Az épületen belüli közös területek karbantartottak. Az utcai homlokzatok állapota kissé elhanyagolt, de számottevő károsodások nem láthatóak rajta, csak az ilyen korú épületekre jellemző kisebb lokális hibák. A szomszédos telkek felé néző homlokzatok elhanyagoltak, nagy felületen hiányzik a vakolat.

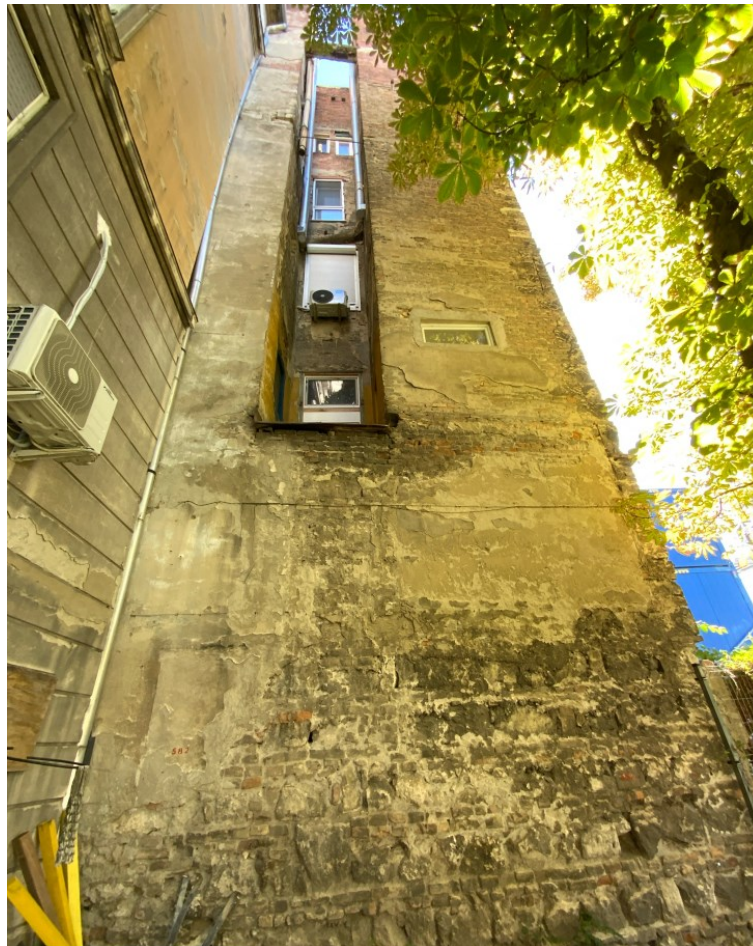
Az épület falait a tervlapok és a lehullott vakolatok alatt megjelent felületek alapján ismerhettük meg. A falak tömör téglából és kőből készültek, egyes falazatok a teljes magasságban. A falak meszes habarccsal készültek, valószínűleg cement alkalmazása nélkül.

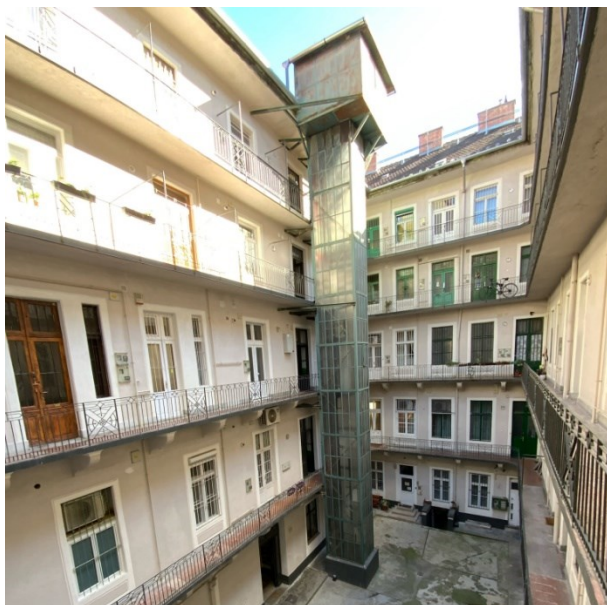
Az épület tartószerkezeteinek általános állapota jó. Néhány lokális hiba látható az épületen, de ezek nem globális problémából fakadnak, hanem valamilyen helyi hatás miatt (ázás, belövés, korrózió, utólagos gépészeti áttörés kialakítása) alakultak ki.
