Tervezés tárgya: 1085 Budapest VIII.,
Kőfaragó u. 10. sz. alatti társasház
utcai homlokzat felújítása
(hrsz: 36470)

UTCAI HOMLOKZAT
Tervezett állapot

Településképi bejelentési terv

E - 2

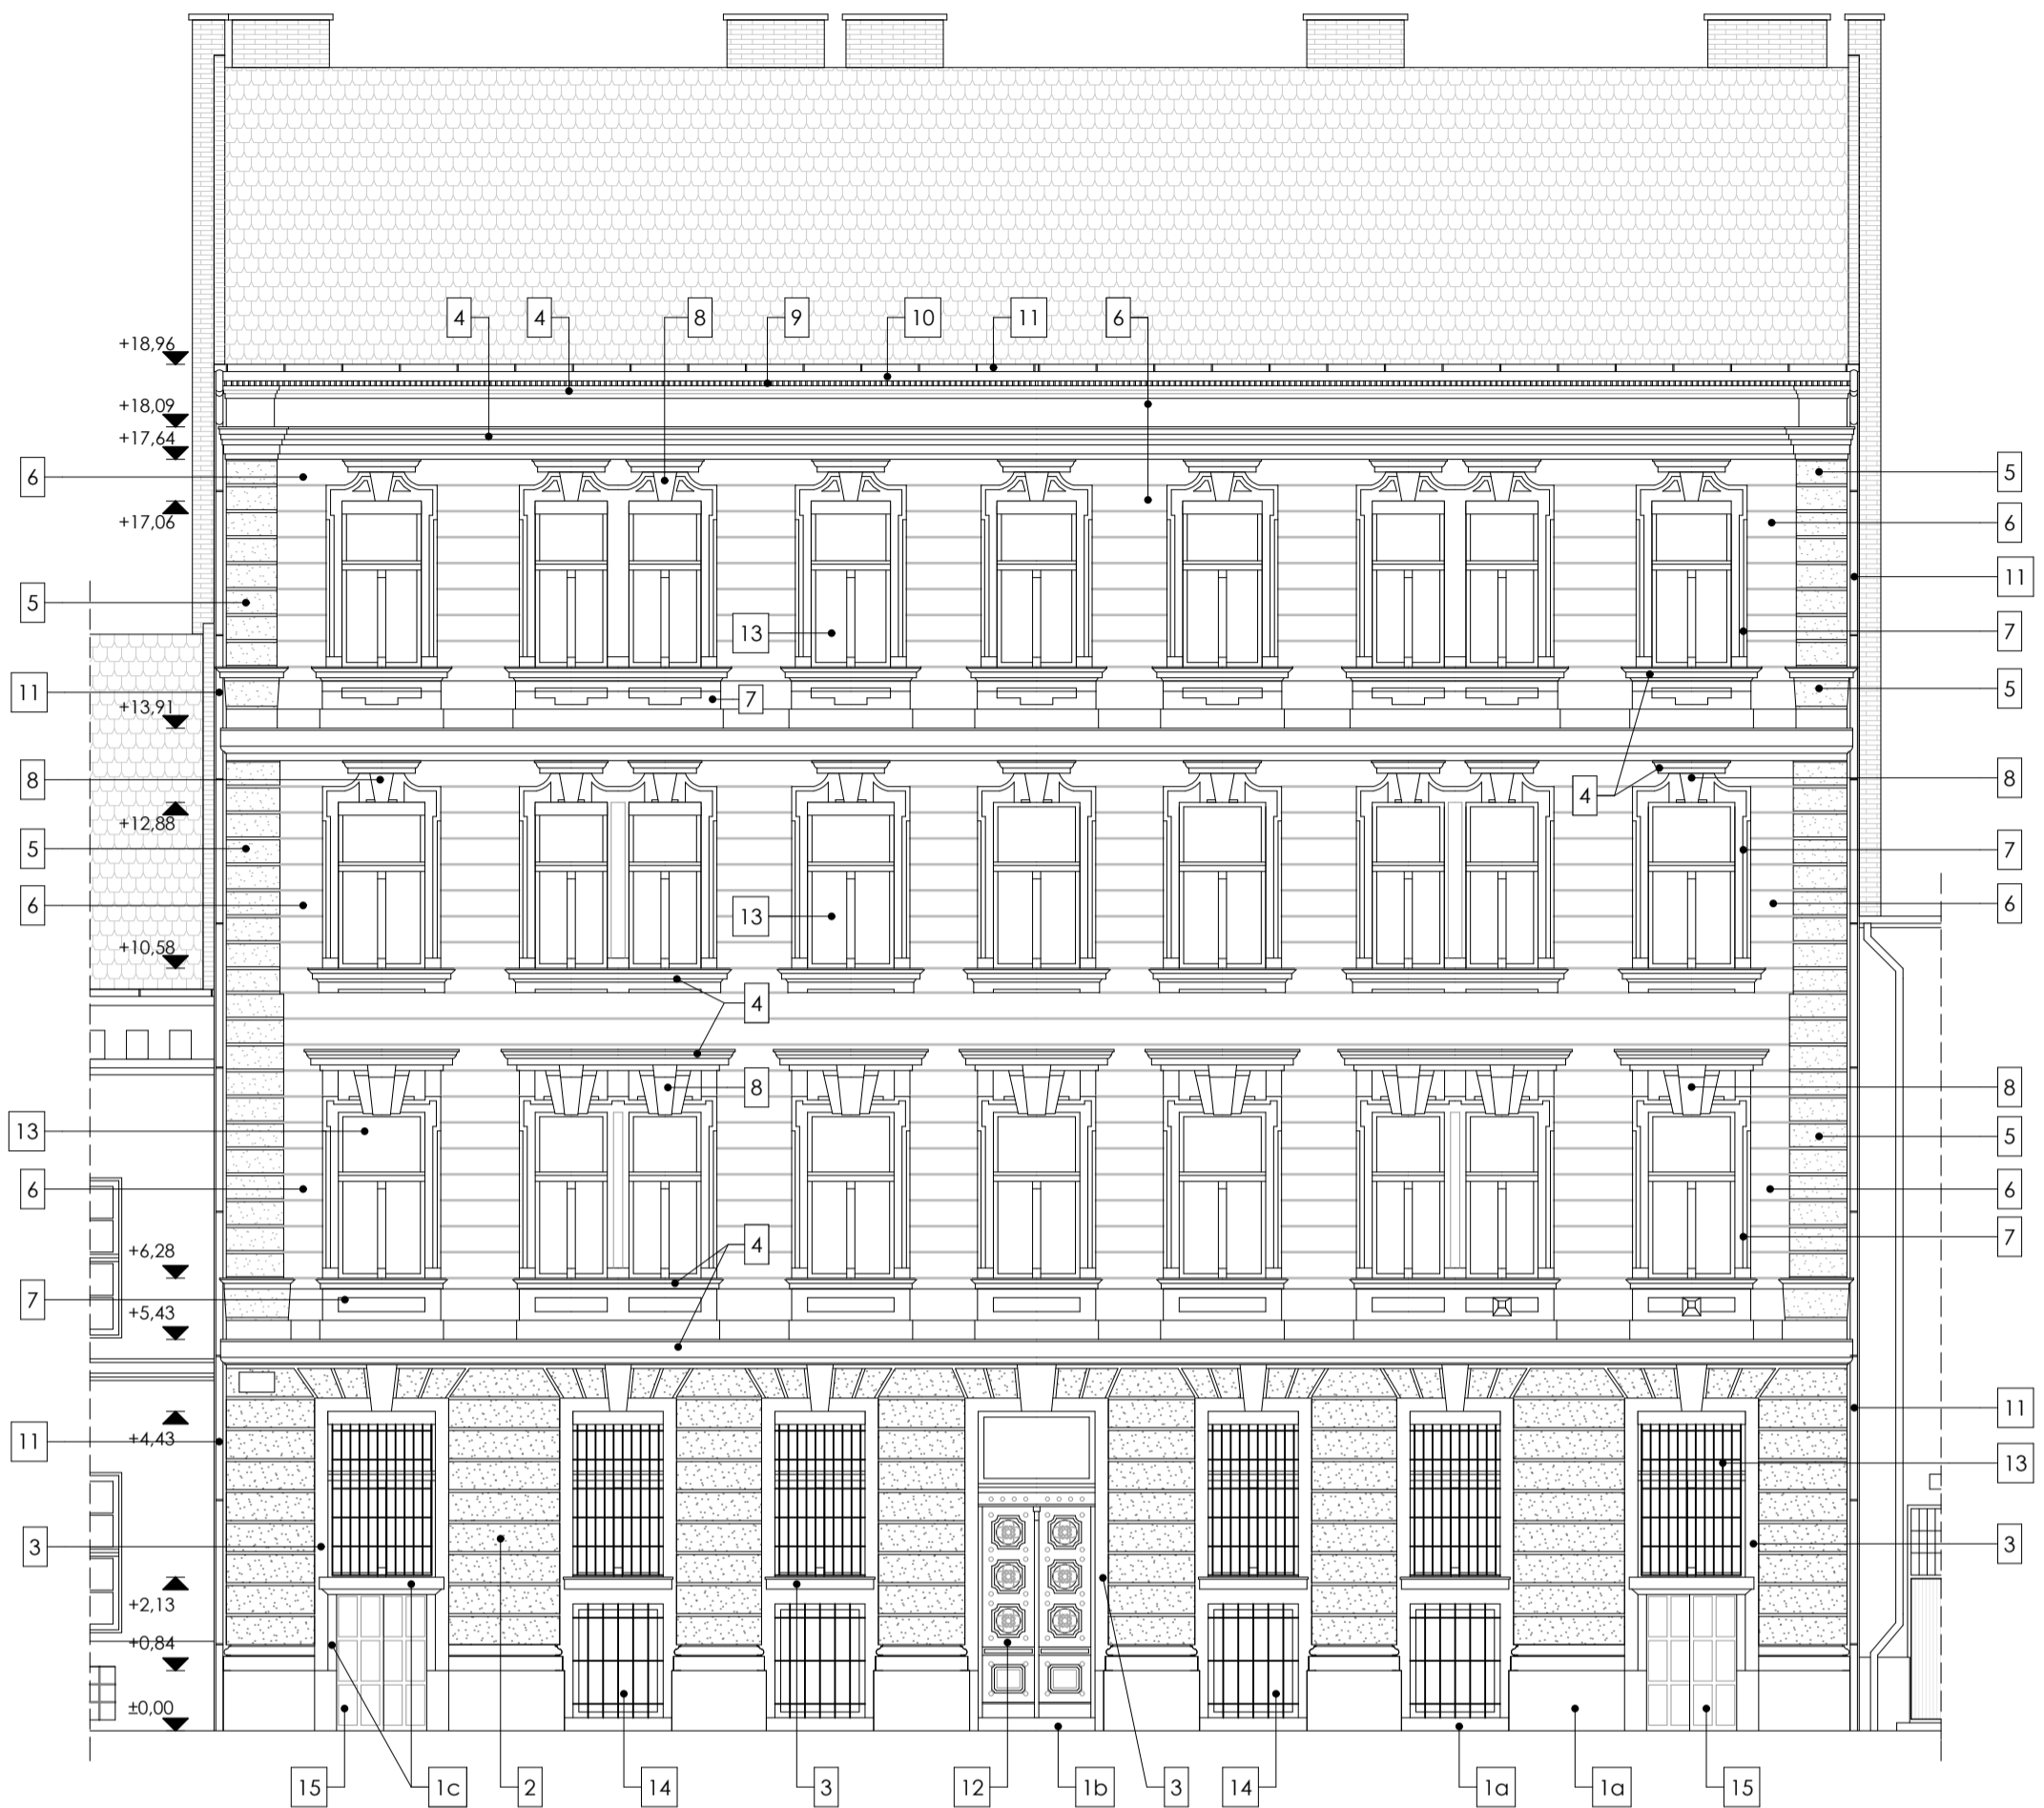
- 1a Vörös mészkő lábazat: rögzítések ellenőrzése, felület megtisztítása, kisebb hibajavítások, kiegészítés új vörös mészkő táblával a lábazat Kőfaragó utca 8. felőli végén

- 1b Vörös mészkő lépcsős: tisztítás, javítás, pótlás, stokolás
- 1c Vörös mészkő nyílászkeretezés: rögzítések ellenőrzése, felület megtisztítása, kisebb hibajavítások, Kőfaragó 12 felőli oldalon teljes pótlás

- 2 Rusztiikus felületű kváderes vakolat: min. alsó 6 db vakolatsáv leverése, új WTA sótaroló-felújító vakolatrendszer készítése, e fölött meglévő vakolat tisztítása, javítása, hiányzó felületek pótlása

- 3 Sima felületű vakolt nyílászkeretezés és párkánytagozat: meglévő tisztítása, javítása, hiányzó szakaszok pótlása, új párkányfedés
- 4 Helyszínen húzott párkányprofil konzolos falazású téglalapon: meglévő tisztítása, javítása, a hiányzó szakaszokon új húzott párkányprofil, új horganylemez fedés

- 5 Rusztiikus felületű kváderes vakolat a földszinti vakolatnál enyhébb struktúrával: meglévő tisztítása, javítása, hiányzó felületek pótlása
- 6 Sima vakolatfelület síkváltásokkal, sávós nútolással: meglévő tisztítása, javítása, hiányzó felületek pótlása

- 7 Köténydísz sima felületű vakolatból és ablakkeretezés: meglévő tisztítása, javítása, hiányzók pótlása
- 8 Ablak feletti záróöntvénydíszek: meglévő tisztítása, javítása, hiányzó díszek pótlása meglévőről vett mintasablonnal

- 9 Fogsordísz a koronázópárkányon: meglévők tisztítása, javítása, hiányzó díszek pótlása
- 10 Vakolatlan fa ereszdozozolás: deszkázat cseréje, festése sötétbarna színűre

- 11 Új horganylemez függőereszcsatorna és lefolyócső
- 12 Fa kapu üvegezett felülvilágítóval: rugózónában tönkrement elemek cseréje (pl. táblabetét, "rúgodeszka", ütközőléc), faanyagpótlások, hiányzó acél rácsok pótlása, új fogantyú, felületkezelés teljes felújítása, új festés sötétbarna színben
